Objet : Site minier Le Longy - AREVA MINES Rapport de visite d'inspection

Visite d'inspection :	Ancienne mine d'uranium Le Longy sur la commune de Millevaches (19)					
Date de la visite :	27 août 2015					
Titre minier	Permis d'exploitation de mines d'uranium octroyée à la société Centrale de l'Uranium et des Minerais et Métaux Radioactifs (SCUMRA) par arrêté préfectoral du 17/05/1971, sur une superficie d'environ 1,99 km² et valide jusqu'au 26 mai 1986 après prorogation.					
	Concession de mines d'uranium dite « Concession de Puy Curade » accordée à la société TCMF par décret ministériel du 29/08/1988 pour une durée de 25 ans et sur une superficie de 1,85 km². Titre minier actuellement échu					
Exploitant :	Société des mines de Jouac (AREVA Après-mines)					
a separation

Ancien site minier:	Mine à ciel ouvert en eau (MCO)				
Référentiels utilisés :	Arrêté préfectoral du 16 juin 1999 (1 ^{er} donné acte) Courrier AREVA du 13/03/2015 (résultats des contrôles année 2014) Courriel d'annonce de l'inspection du 19/08/2015

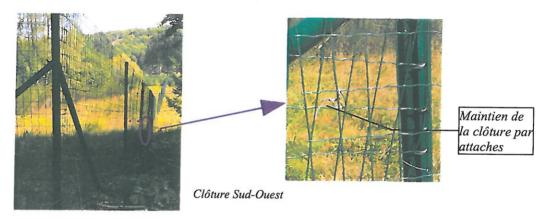
Cependant, il a été relevé sur un piquet de la clôture que les attaches qui maintiennent la clôture au piquet ont été découpées, à une dizaine de mètres après l'angle sud en bordure de la RD 21 et que la clôture avait été refixée par des attaches en fil de fer.

Suite à cet acte de malveillance, il est demandé à l'exploitant de remettre en état cette portion de clôture dans un délai de 3 mois.

A la suite de cette inspection, il est demandé à l'exploitant de prendre des mesures pour remettre en état la partie de la clôture détériorée suite à un acte de malveillance et ce, dans un délai de 3 mois.
