**PRÉFET  
DE LA CREUSE**

**Direction régionale de l'environnement,  
de l'aménagement et du logement  
Nouvelle - Aquitaine**

**Objet :** Rapport d'inspection – Site minier uranifère de « Champsanglard » à Champsanglard (23)

<b>Site objet de l'inspection</b>	Site minier uranifère de « Champsanglard » à Champsanglard (23)
<b>Date d'inspection</b>	30 juin 2020
<b>Situation administrative</b>	Mines à ciel ouvert et travaux miniers souterrains de 1957 à 1966 28 T d'uranium produit Exploitant : Orano Mining Propriétaires des parcelles : privés Police effective - Titre échu

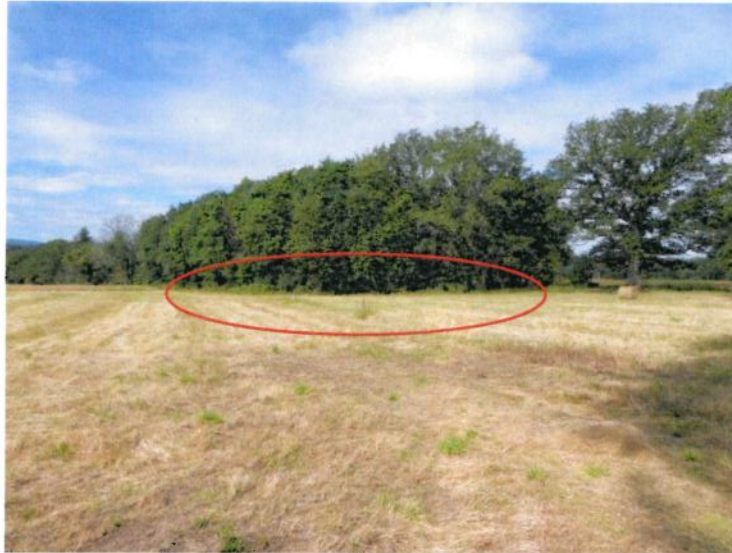
Champsanglard I : L'emplacement des anciens travaux miniers à ciel ouvert n'est pas visible en surface.

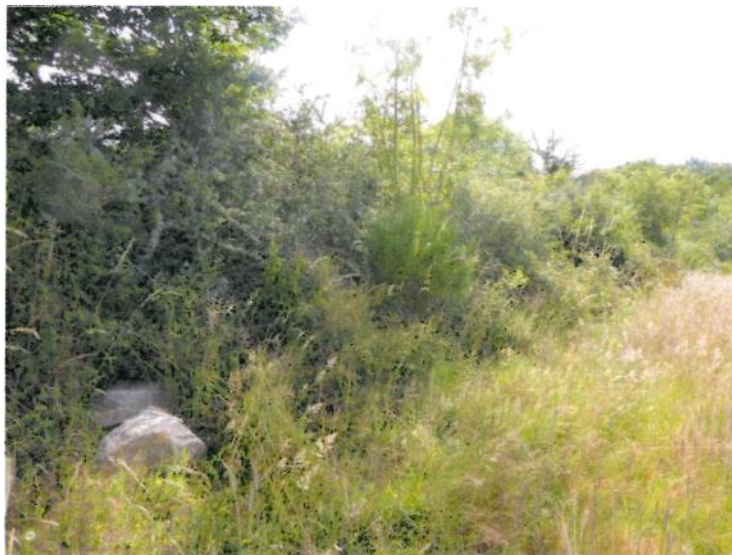
Champsanglard II : L'emplacement des anciens travaux miniers à ciel ouvert n'est pas visible en surface. La plus grande partie se trouve dans un taillis inaccessible.

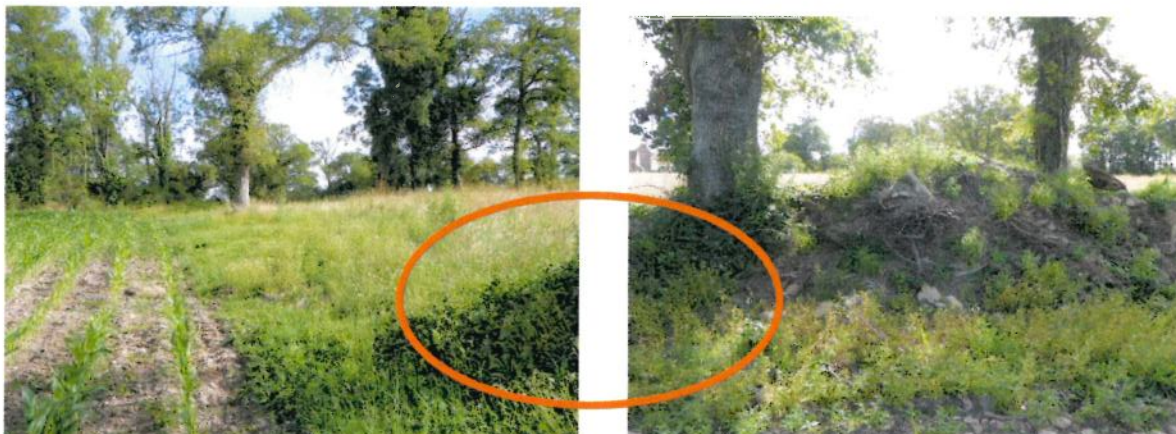
*Champsanglard III (dans le cercle, emplacement supposé du puits P2)*

Champsanglard III : mis à part des valeurs mesurées au SPPgamma de l'ordre de 2 à 5 fois le bruit de fond (de l'ordre de 120 c/s en Creuse) et une zone de taillis supposée à l'aplomb de l'ancien puits/montage, aucune trace des travaux miniers n'est visible.

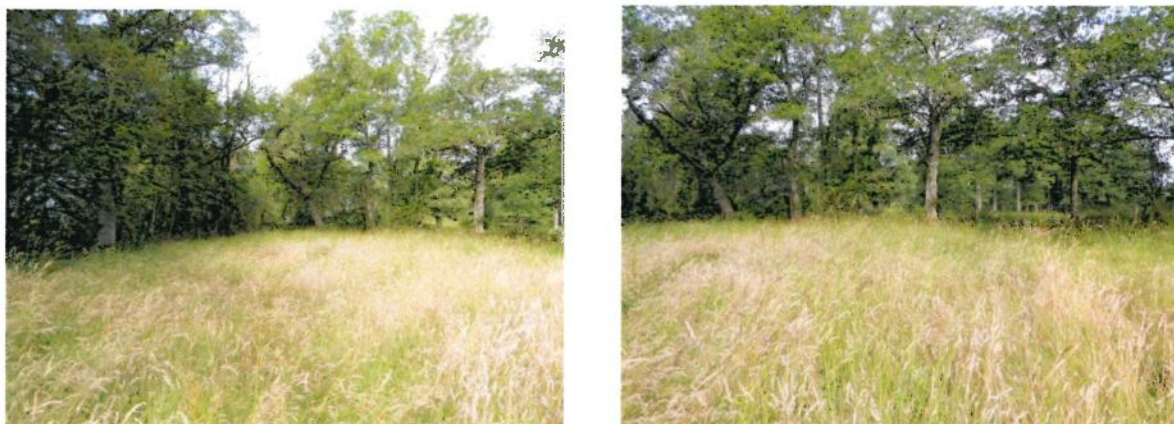
Champsanglard IV : mis à part quelques valeurs mesurées au SPPgamma de l'ordre de 2 à 3 fois le bruit de fond (de l'ordre de 120 c/s en Creuse), aucune trace des travaux miniers n'est visible.

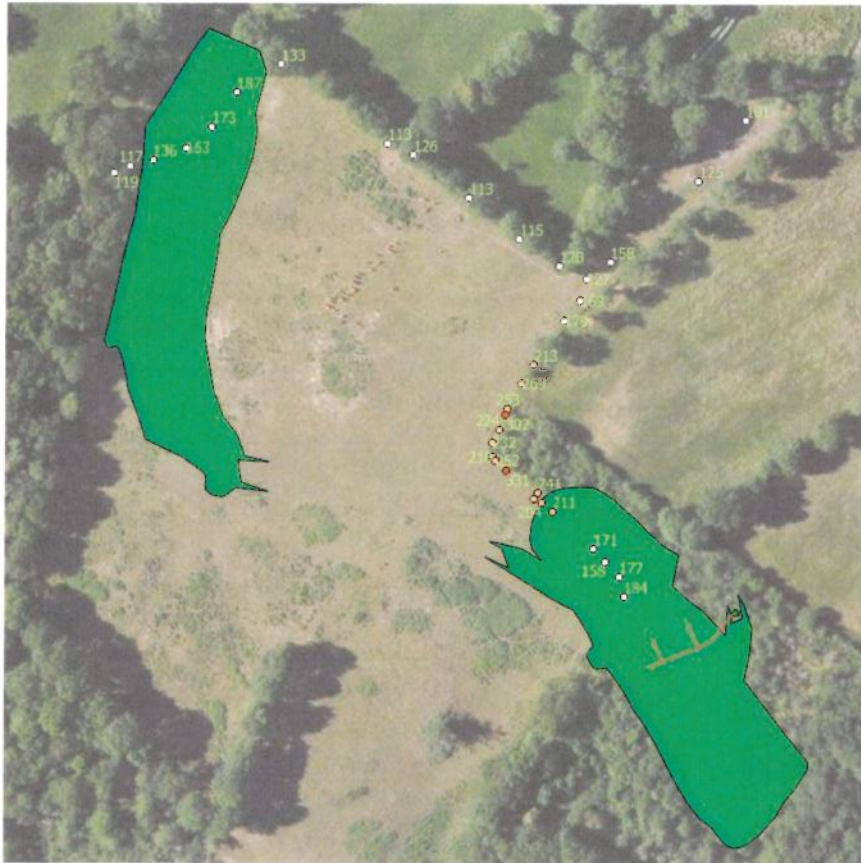
Champsanglard I et II :

Les résultats de ses mesures varient entre 100 et 250 c/s sur champsanglard I et II (les MCO), et entre 260 et 480 c/s sur les zones III et IV, pour un bruit de fond estimé à 120 c/s.

Les résultats sont cohérents avec les valeurs mesurées par l'IRSN en 2010 dans le cadre de leur analyse du bilan de fonctionnement fourni par Arava. Ils ne présentent pas de risque au regard des usages actuels.

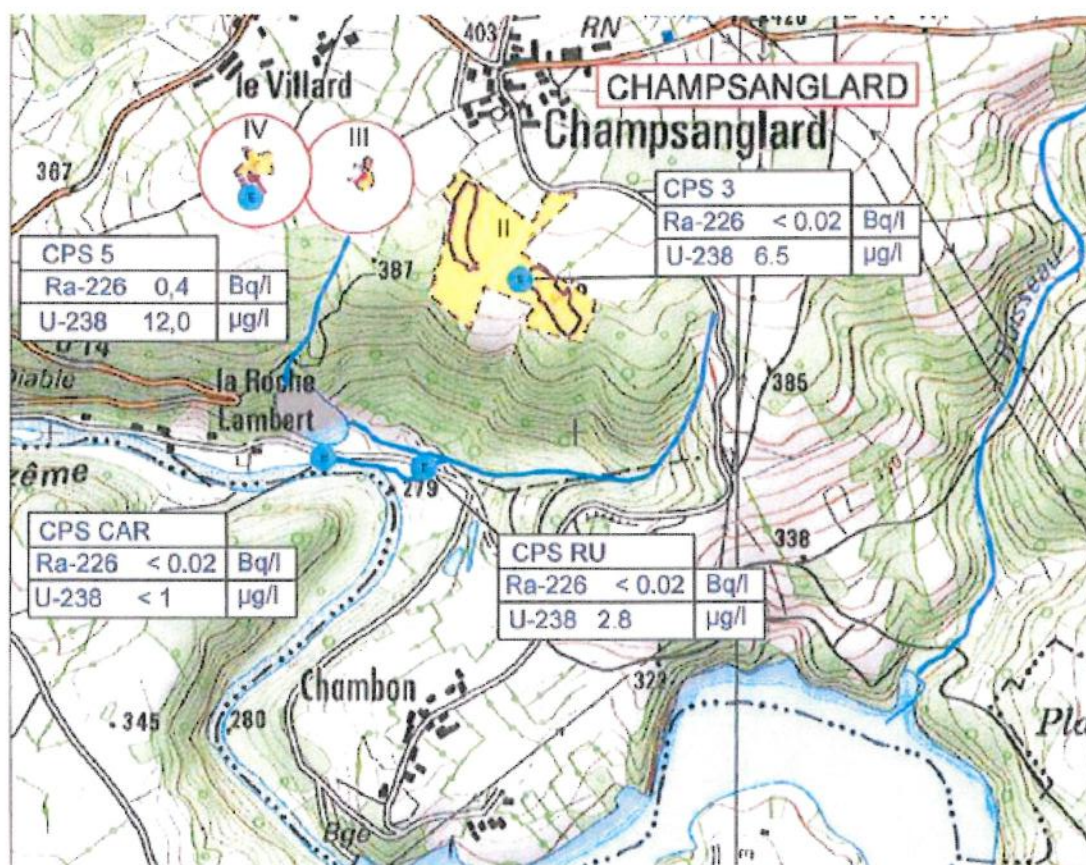
Les résultats de ces analyses montrent un très léger marquage en uranium et radium au niveau du point CPS5, point qui n'a pas été retrouvé lors de l'inspection (aucune émergence ni zone « humide » n'a été constatée). Les autres valeurs sont comparables au milieu naturel hors influence minière. L'impact du site sur le ruisseau en contrebas du site semble nul.

Cette analyse a été confirmée par l'IRSN en 2010 dans son rapport relatif aux contrôles de second niveau des sites uranifères en Creuse. Le fonctionnement hydrologique et l'impact du site sevrá néanmoins être approfondi dans le dossier de DADT, le cas échéant sur la base d'une nouvelle campagne d'analyses.

- DEM 1 : déposer le dossier de DADT du site selon le calendrier national (horizon 2022). Ce dossier comportera notamment une étude d'aléas et des mesures récentes des éventuelles résurgences du site, mentionnées dans le bilan de fonctionnement, mais non observées lors de la visite de terrain.

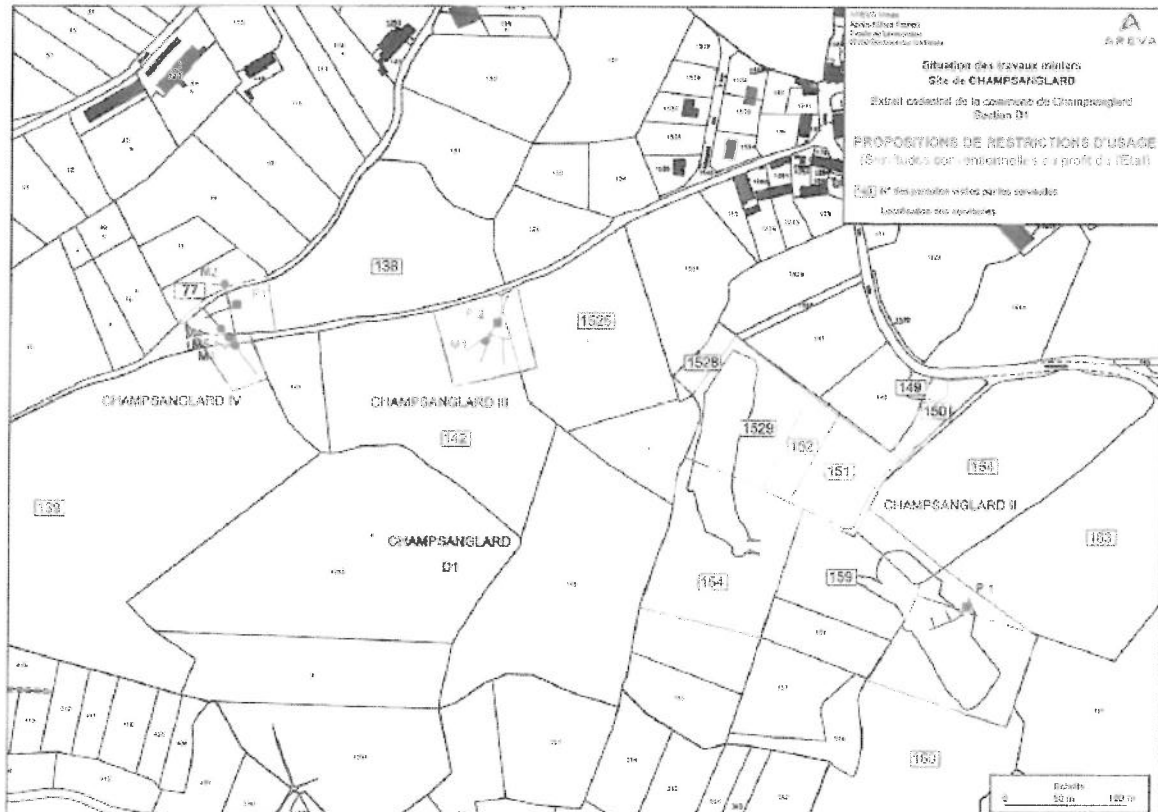
Les terrains sont actuellement situés en dehors des zones de constructions et aucun mouvement anormal de terrain n'a été observé le jour de l'inspection. Toutefois, il convient de s'assurer que les usages futurs de ces terrains restent compatibles avec la présence d'un aléa minier.

Relancé lors de l'inspection du 7 août 2014, l'exploitant a répondu par courrier du 14 novembre 2014. Il définit des « zones de risque » et propose des restrictions d'usage suivantes :

- interdiction de toute construction sur les terrains à l'aplomb des TMS,
- interdiction de prélèvement de matériaux sur les zones définies sur la carte ci-après,
- interdiction d'affouillements sauf ceux éventuellement nécessaires à la gestion du site,
- interdiction de forages destinés à la production d'eau sur les parcelles correspondantes.

Le seul outil possible reste la transmission de l'information au maire pour prise en compte de l'aléa minier dans le document d'urbanisme de la commune. Cette action de porter à connaissance sera réalisée dans le cadre du DADT, sur la base de la définition des aléas selon la méthodologie nationale en vigueur.
