Direction régionale de l'environnement,  
de l'aménagement et du logement  
Nouvelle – Aquitaine

Objet : Visite d'inspection du site minier « Les Petites Magnelles » à Bessines sur Gartempe (87)  
du 1<sup>er</sup> décembre 2020.

Site : Date de l'inspection :	Site minier « Les Petites Magnelles » à Bessines sur Gartempe (87) le 1 <sup>er</sup> décembre 2020
----------------------------------	--

Situation administrative	Mine à ciel ouvert (MCO) Déclaration de délaissement : sous police des mines Exploitant : ORANO Mining Propriétaire du site : ORANO Mining principalement
--------------------------	--

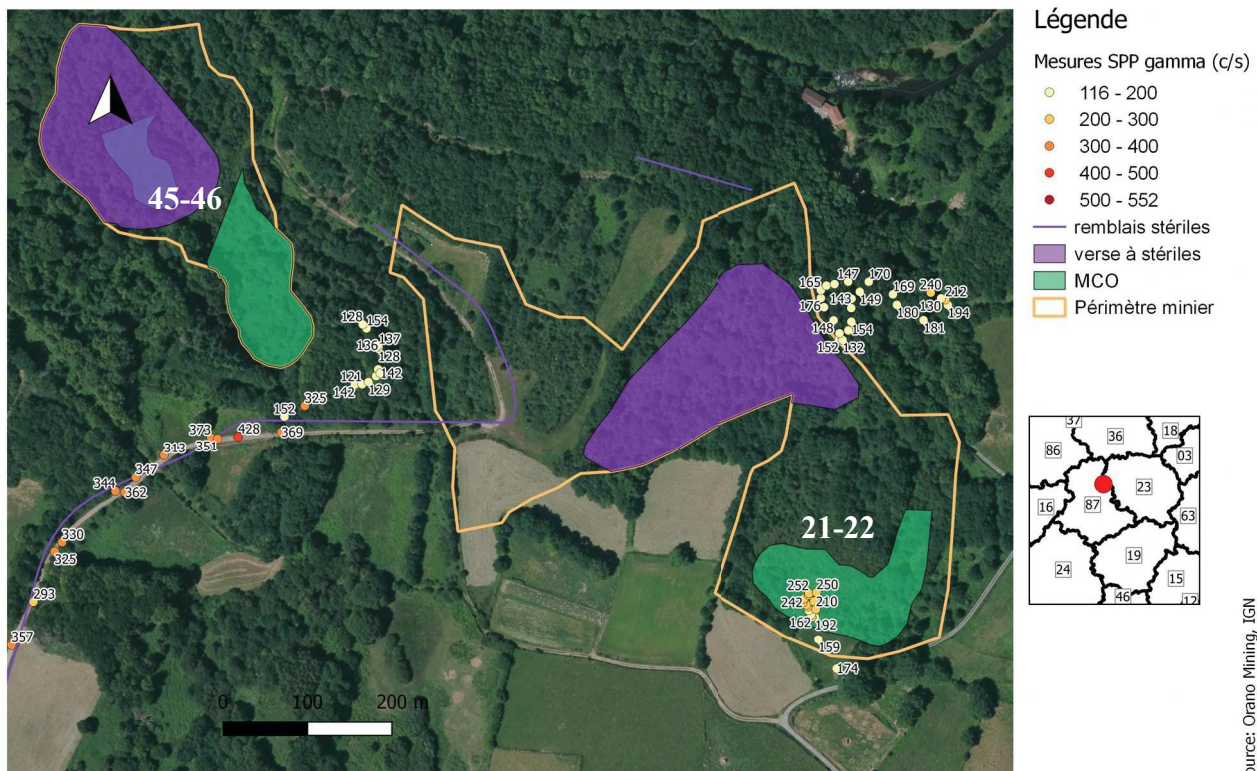
Figure 1: Plan du site et localisation des mesures radiométriques

La figure 1, par le positionnement des mesures radiométriques, montre les accès rendus possibles le jour de l'inspection, le reste du site étant inaccessible compte tenu de l'importance de la végétation.

Ces contrôles radiométriques aléatoires, réalisés dans un contexte non normé, ont confirmé les valeurs du plan compteur de l'exploitant aux points correspondants et celles observées par l'IRSN, ainsi que le bruit de fond local de l'ordre de 150 chocs/secondes. D'après le plan compteur fourni, les valeurs sont comprises entre 150 et 300 chocs/s excepté sur certains « points chauds » liés à des stériles miniers avec un maximum de 1400 chocs/s. Il est à noter que la piste d'accès menant aux MCO comporte des valeurs entre 300 et 600 chocs/s, ce chemin ayant été aménagé avec des matériaux issus de stériles.

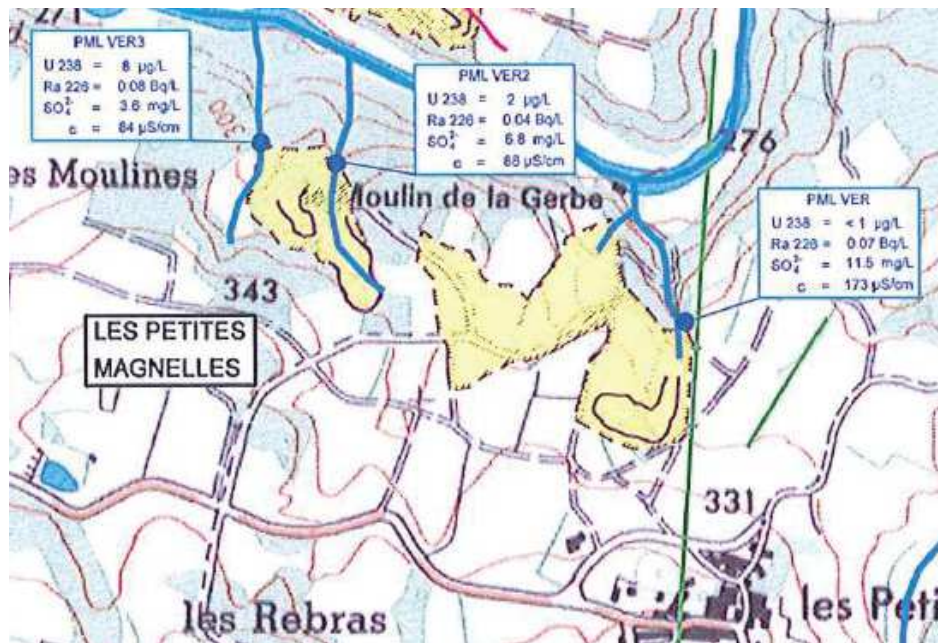
Figure 2

Cette étude, a eu pour but d'identifier et de repérer les écoulements potentiels non visibles et non identifiés dans le bilan de fonctionnement (2004) au sein des différents sites de la Division Minière de la Crouzille. Concernant le site des Petites Magnelles, trois rejets diffus ont été identifiés au pied des 3 MCO remblayées (PML VER, PML VER1 et PML VER2).

Les eaux prélevées au point PML VER et PML VER2 montrent des concentrations en radium et en uranium soluble proches de ce que l'on peut observer dans des cours d'eau sans influence minière dont le contexte géologique est similaire.

Les eaux du point PML VER3 présentent un léger marquage en uranium 238 soluble (8 µg/l) et en radium 226 soluble (0,08 Bq/l).

**DEM : dans le cadre d'un futur dépôt de dossier de DADT, prévoir une nouvelle campagne de mesures en uranium et en radium soluble de ces rejets diffus. Investiguer la présence des deux bassins localisés au Nord-Est du site qui recueilleraient les eaux provenant de la MCO, et caractériser ces eaux le cas échéant.**

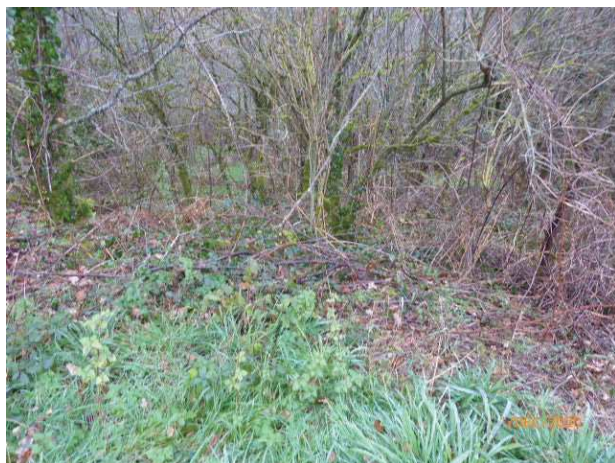
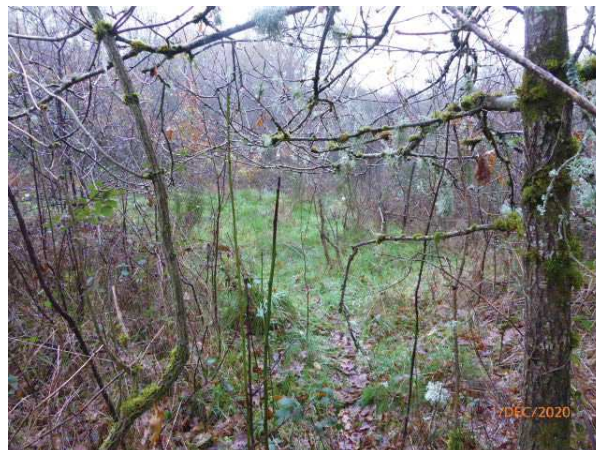
Comme le montrent les figures 3 et 4, le comblement partiel de la MCO suivi d'un remodelage laisse des pentes douces et ne présentant pas de dangers pour la sécurité publique.

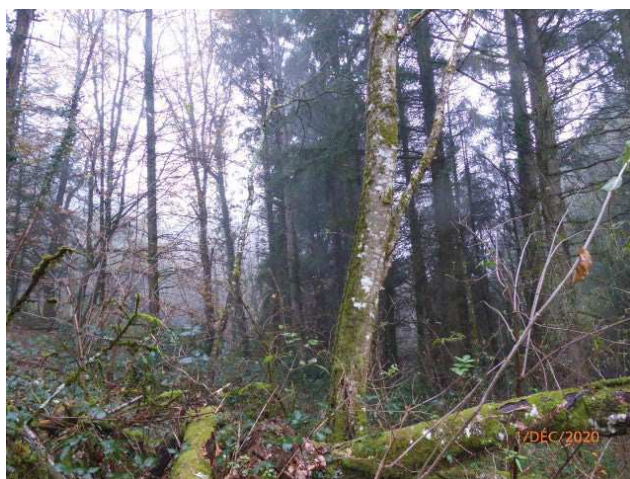
Figure 5

La zone est entièrement boisée et aucune trace des anciennes exploitations ne sont visibles.

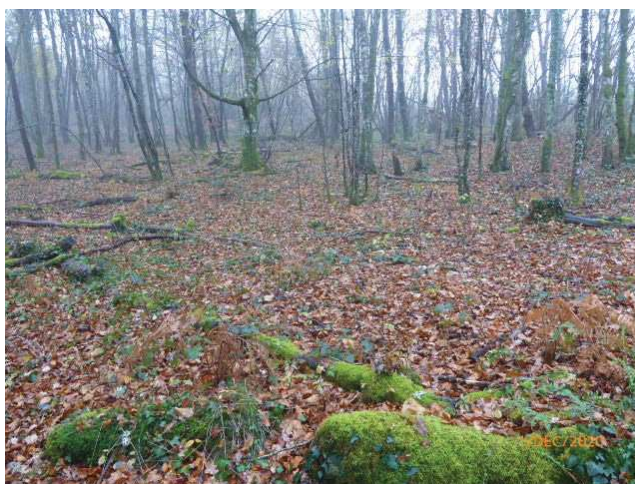
Figure 6

Aucune dégradation ni mouvements au niveau de la verse ont pu être observés par l'inspection.  
Les pentes de la verse ne présentent pas de dangers pour la sécurité publique.
