Nos réf : DMAMU2022-00039DEP

Objet : Visite d'inspection du site minier de Champour (87) du 26 avril 2022

Site :	Site minier de Champour à Razès (87)
Date de l'inspection :	le 26 avril 2022
Situation administrative :	une mine à ciel ouvert (MCO) : en eau et remblayée partiellement Sous police des mines : AP1 du 9 janvier 1998 Exploitant : ORANO Mining (ex-SMB) Propriétaire du site : ORANO Mining et propriétaire privé

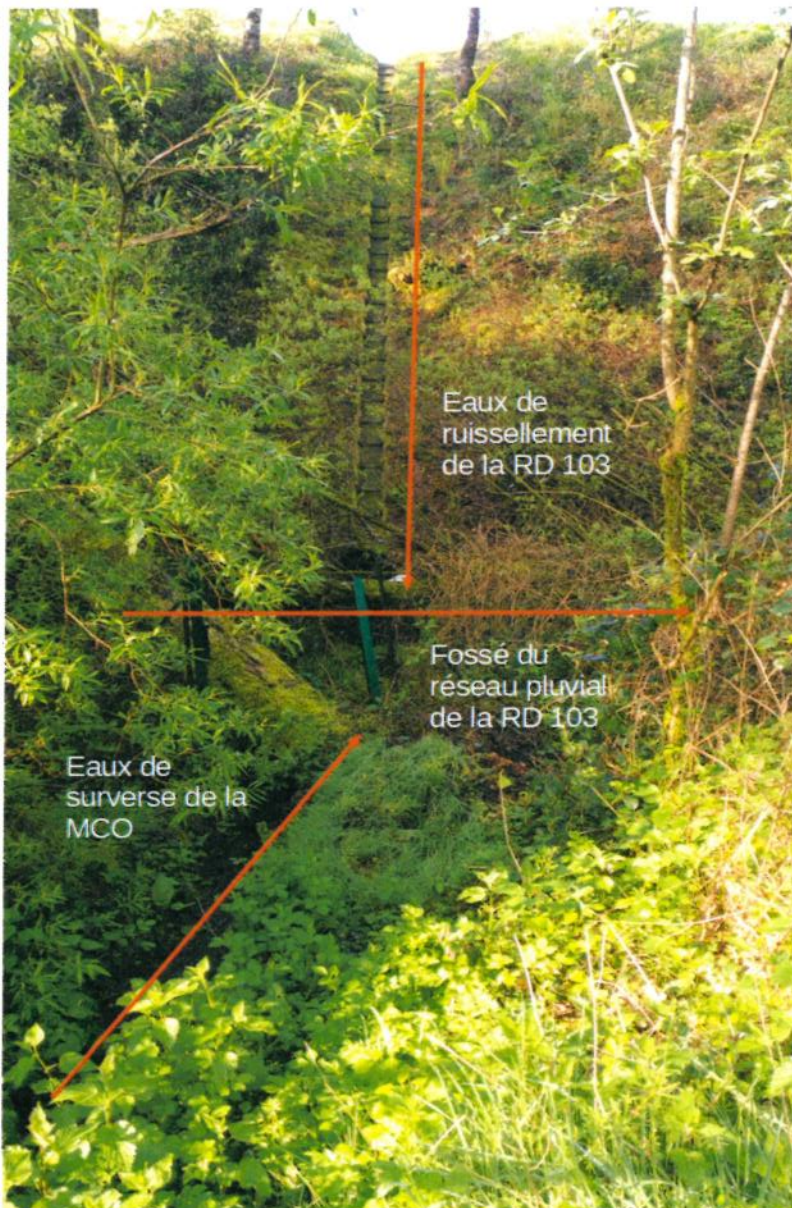
Figure 2: Réseaux pluviaux et écoulement des eaux de surverse de la MCO

Le site minier est situé dans le bassin versant de la Couze. Comme illustré en figure 2, les eaux de la surverse de la MCO s'écoulent gravitairement dans le fossé du réseau pluvial longeant la RD 103. Ces eaux sont canalisées (buse) sous la route départementale RD103 pour rejoindre un ruisseau en rive droite de la Couze.

Aucune dégradation et aucun obstacle n'ont été constatés lors de cette visite.

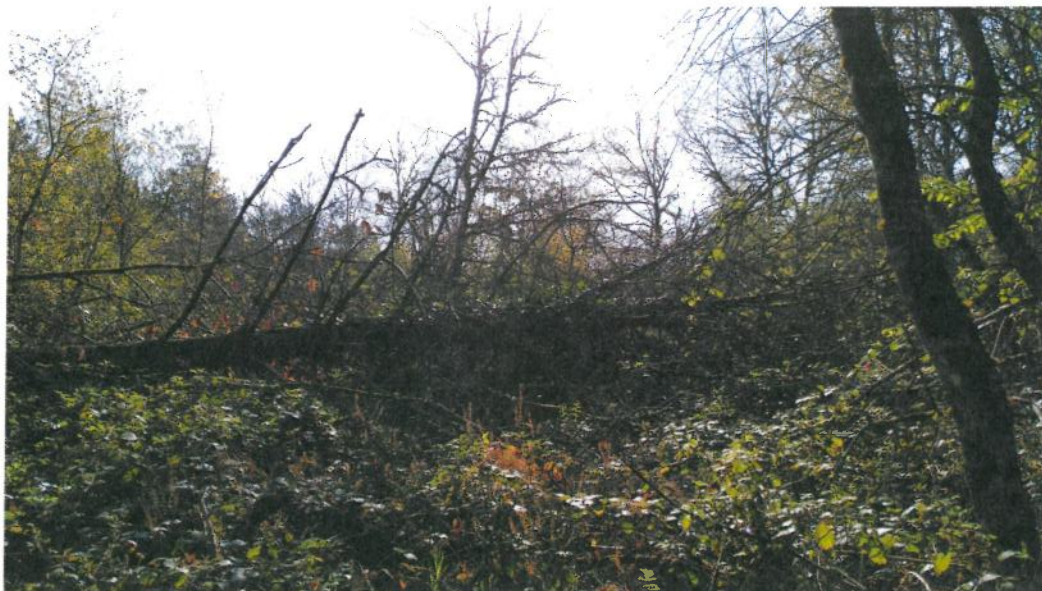
L'inspection note toutefois la présence d'arbres ayant chuté contre la clôture sans la dégrader (figure 4) aux zones contrôlées.

Figure 4: Chute d'arbre contre la clôture au niveau de la verse à stériles au Sud-Est du site

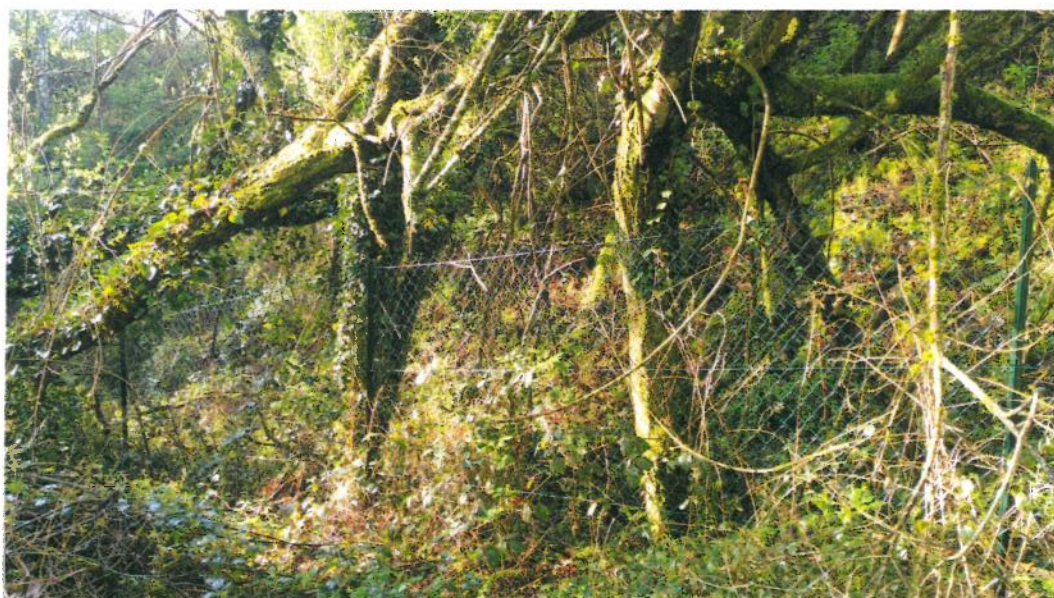
Figure 5: Chute d'arbre contre la clôture côté RD 130, à l'Ouest du site

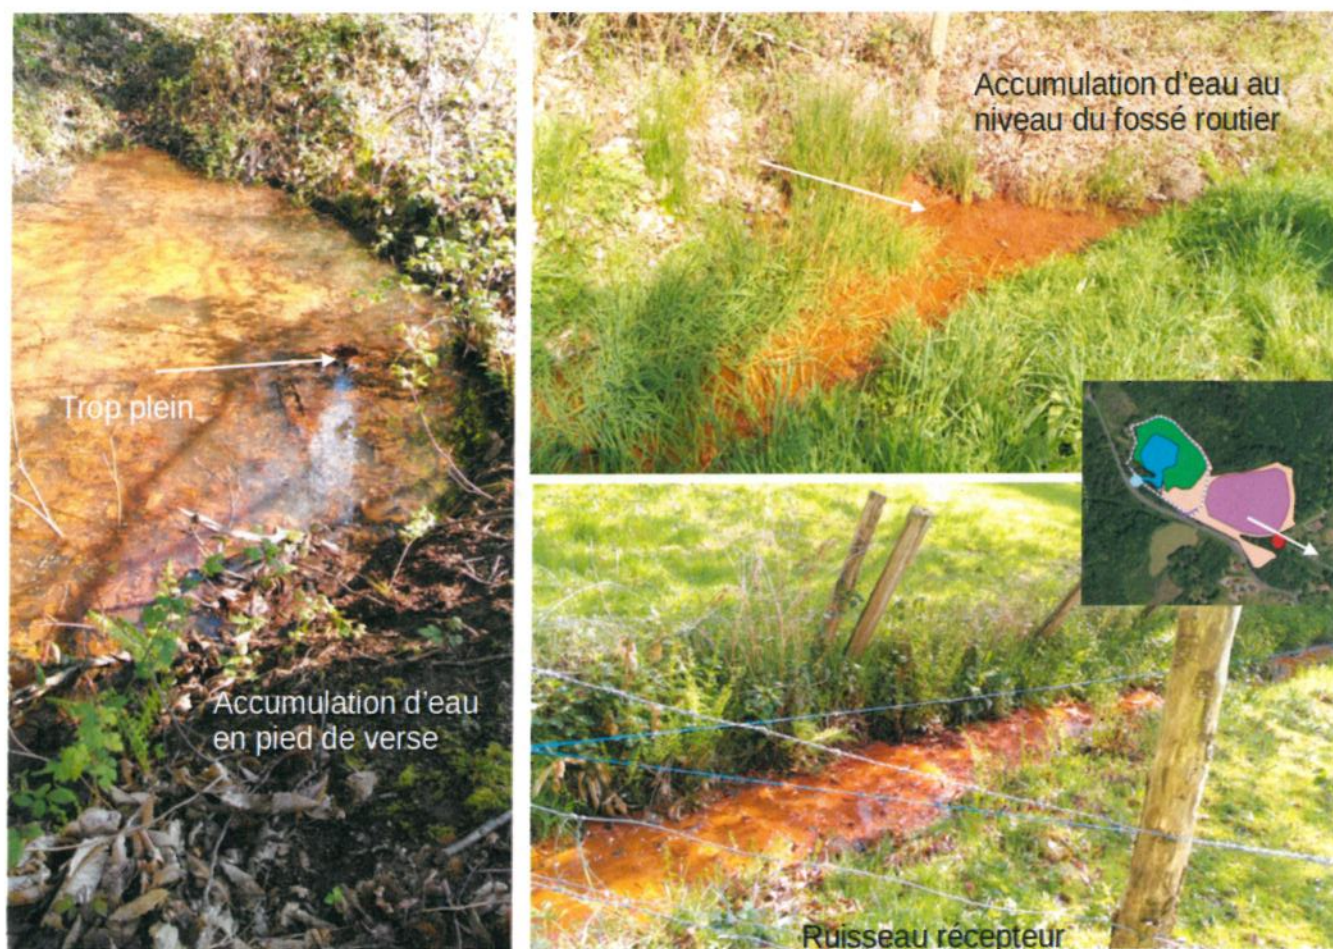
L'inspection s'est rendue au niveau du point CHP VER (matérialisé par un point rouge en figure 1) afin de vérifier si ce rejet était toujours présent. Il en ressort que l'eau stagne en pied de vers et qu'il est aisé de suivre son écoulement jusqu'au ruisseau en contrebas de la route (figure 6). Cette eau, riche en oxydes de fer laisse des dépôts rougeâtres faciles à identifier.

Figure 6: Rejets diffus au point CHP VER en pied de vers et écoulement dans le ruisseau récepteur

Il n'existe pas à ce jour de valeur limite de concentration pour le fer en milieu aqueux. Néanmoins, l'accumulation de sédiments en pied de versant et dans le fossé routier doit être limitée au maximum. **Par conséquent, il sera attendu lors du dossier de récolement que l'exploitant s'assure que cette zone de cumul soit sécurisée de façon pérenne afin d'éviter tout débordement. De plus, le trop plein de la zone de collecte doit également être consolidé. L'exploitant s'assure également du curage régulier de cette zone.**

DEMANDE 2 : L'exploitant communique au service de la DREAL en charge de la police des mines les mesures qu'il envisage afin d'éviter tout débordement des sédiments présents dans le bassin de collecte et dans le fossé, il sera précisé à cette occasion les mesures prises pour un curage régulier de la zone. L'exploitant communiquera également les moyens mis en œuvre pour sécuriser l'évacuation de l'eau au niveau du trop plein du bassin collecteur.

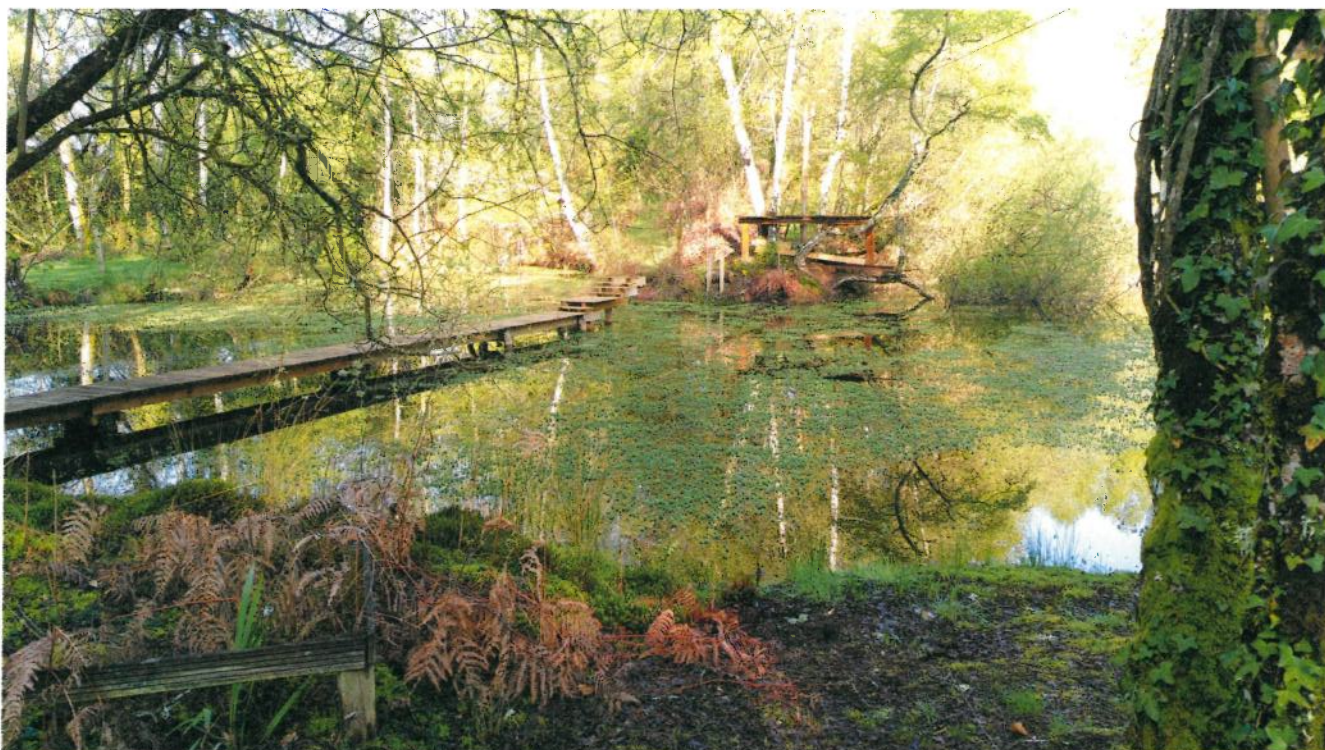
Les trois anciens bassins recevant les boues d'exhaure en période d'exploitation ont été ensuite ennoyés et sont maintenant dans la continuité de la MCO (figure 7). Dans les divers documents déposés en fin d'exploitation, il ne figure aucune indication concernant le traitement de ces bassins.

Figure 7: Anciens bassins de décantation en eau, dans la continuité de la MCO

DEMANDE 3 : L'exploitant s'attachera à fournir au service de la DREAL en charge de la police des mines un descriptif des mesures qui ont été prises afin de s'assurer que les sédiments présents au fond des trois bassins de décantation ne puissent en toute circonstance remobiliser des polluants. Ces informations viendront également compléter le dossier de récolement.
