**PRÉFÈTE
DE LA HAUTE-VIENNE**

Objet : Visite d'inspection du site minier de Piégut

Site :	Site minier de Piégut à Cromac (87)
Date de l'inspection :	le 23 août 2022

Situation administrative :	Travaux Miniers Souterrains (TMS) Sous police des mines : AP1 du 08/01/2004 Exploitant : ORANO Mining (ex-SMJ) Propriétaire du site : ORANO Mining et Privés
----------------------------	---

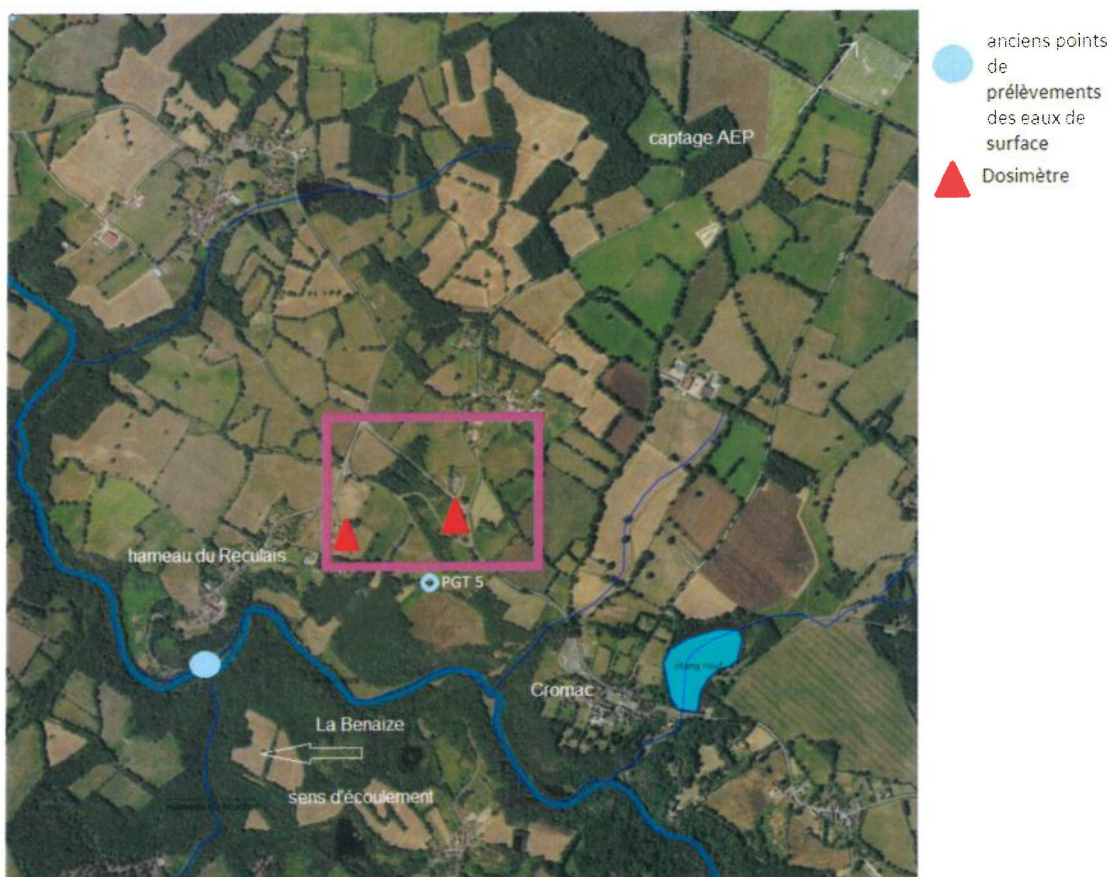
Concernant les rejets en eau du site, à l'arrêt des travaux, après ennoyage des infrastructures minières, une émergence est apparue à proximité du thalweg en aval du site (figure 1). Elle a été drainée jusqu'au Thalweg du Bauget (mare PGT 5, figure 2). Son débit demeure intermittent et est soumis aux cycles saisonniers. Un trop plein est installé à proximité de la mare PGT 5 qui se déverse dans un ruisseau rejoignant la Benaize au sud du site .

Figure 2 : Réseau hydrographique au voisinage du site minier de Piégut (en violet la localisation du site minier) et points de surveillance actuels (dosimètres) et passés (eaux de surface).

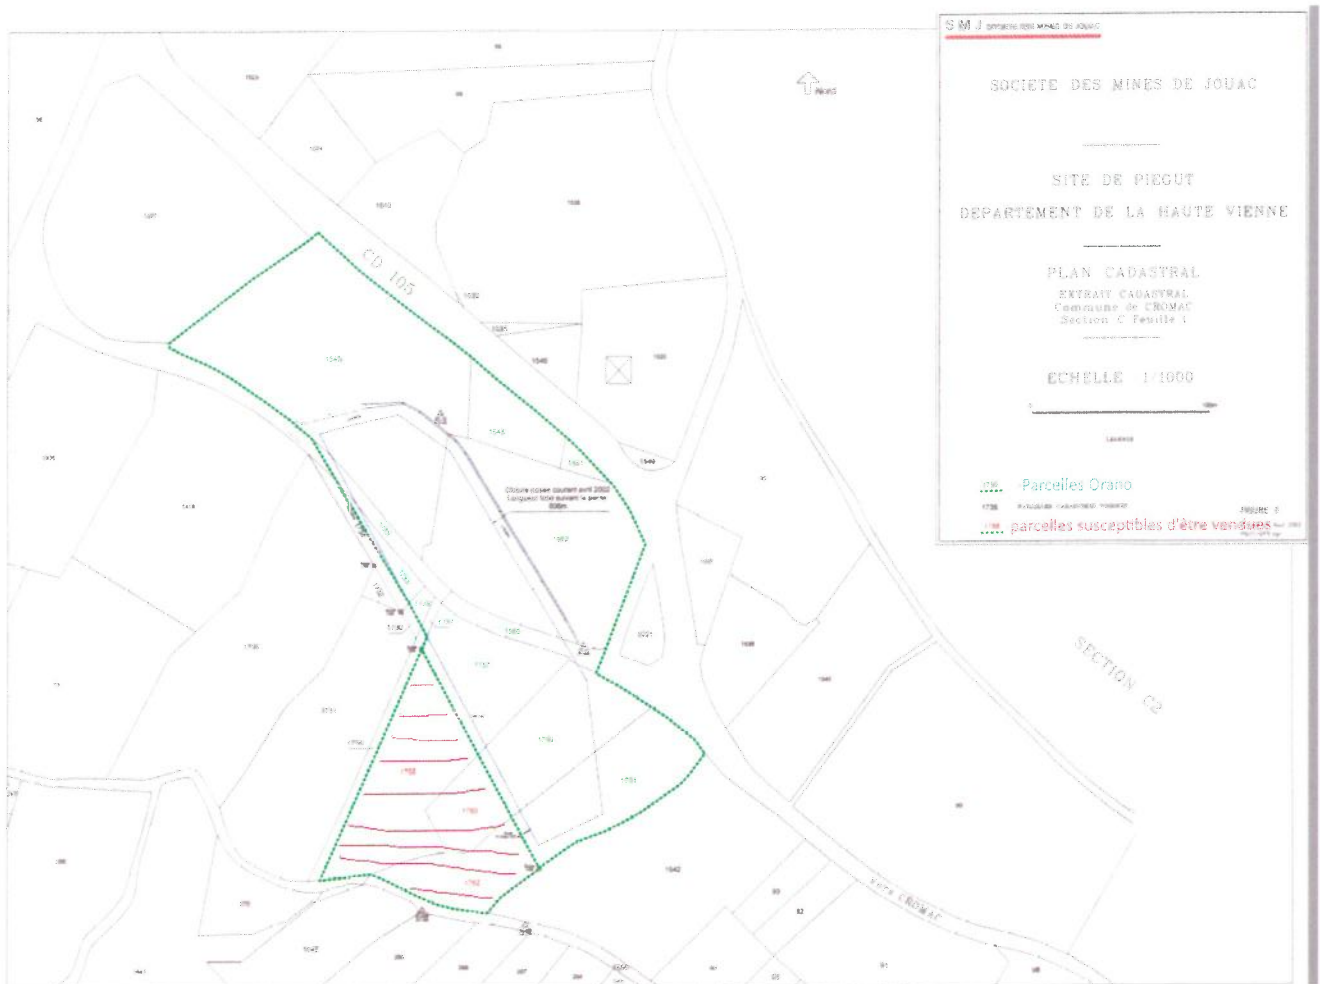
Figure 3 : Parcellaire du site (issu de la DADT)

Au cours de cette visite, l'exploitant a confirmé que les parcelles en rouge (en dehors de la clôture) présentées sur la figure 3 qui étaient susceptibles d'être vendues au moment du dépôt de la DADT ont depuis fait l'objet d'une vente à un propriétaire privé.

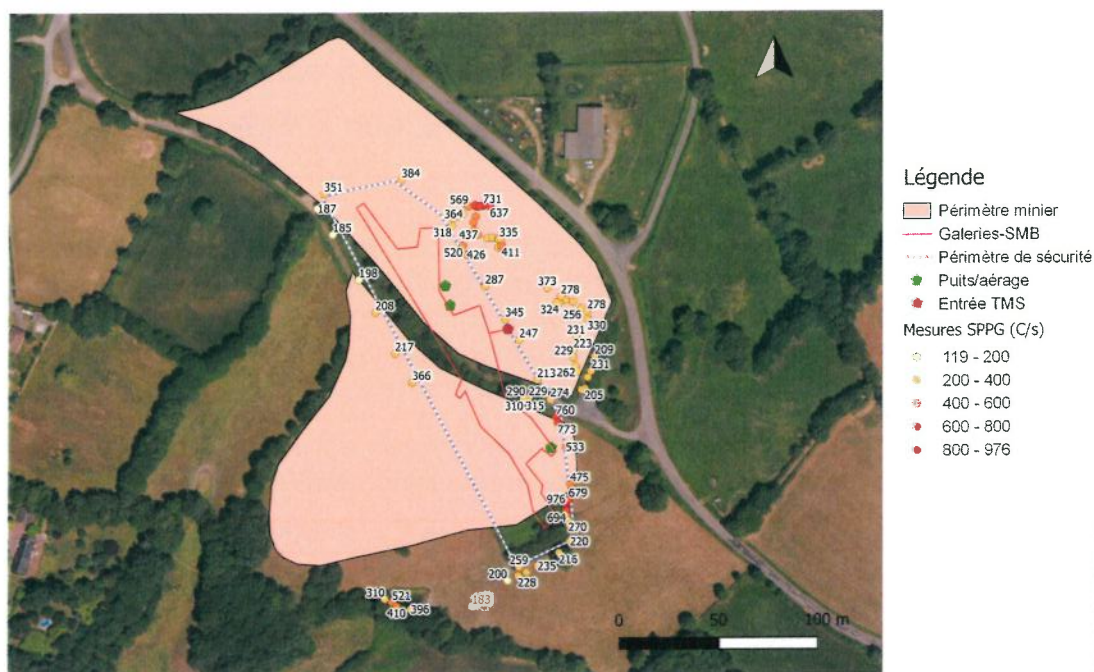
Figure 4 : Plan du site et localisation des mesures radiométriques réalisées par la DREAL (à titre indicatif car effectuées hors contexte normé)

La figure 4, par le positionnement des mesures radiamétriques, montre les points examinés le jour de l'inspection.

Ces contrôles radiamétriques aléatoires, réalisés dans un contexte non normé, ont montré des valeurs comprises entre 150 et 976 chocs/s (figure 1) pour un bruit de fond local estimé à 150 c/s par l'IRSN.

Sur les zones examinées, l'inspectrice n'a pas constaté de valeurs présentant un risque au regard des usages actuels et les valeurs mesurées sont du même ordre de grandeur que celles fournies par l'exploitant sur son plan compteur.

Les zones au nord-est du site correspondant à l'ancienne station de traitement des eaux minières et des bassins de décantation des boues d'exhaure, n'ont pu être examinées. En effet, la zone est entièrement recouverte de végétation et ne permet pas de circuler librement (figure 4).

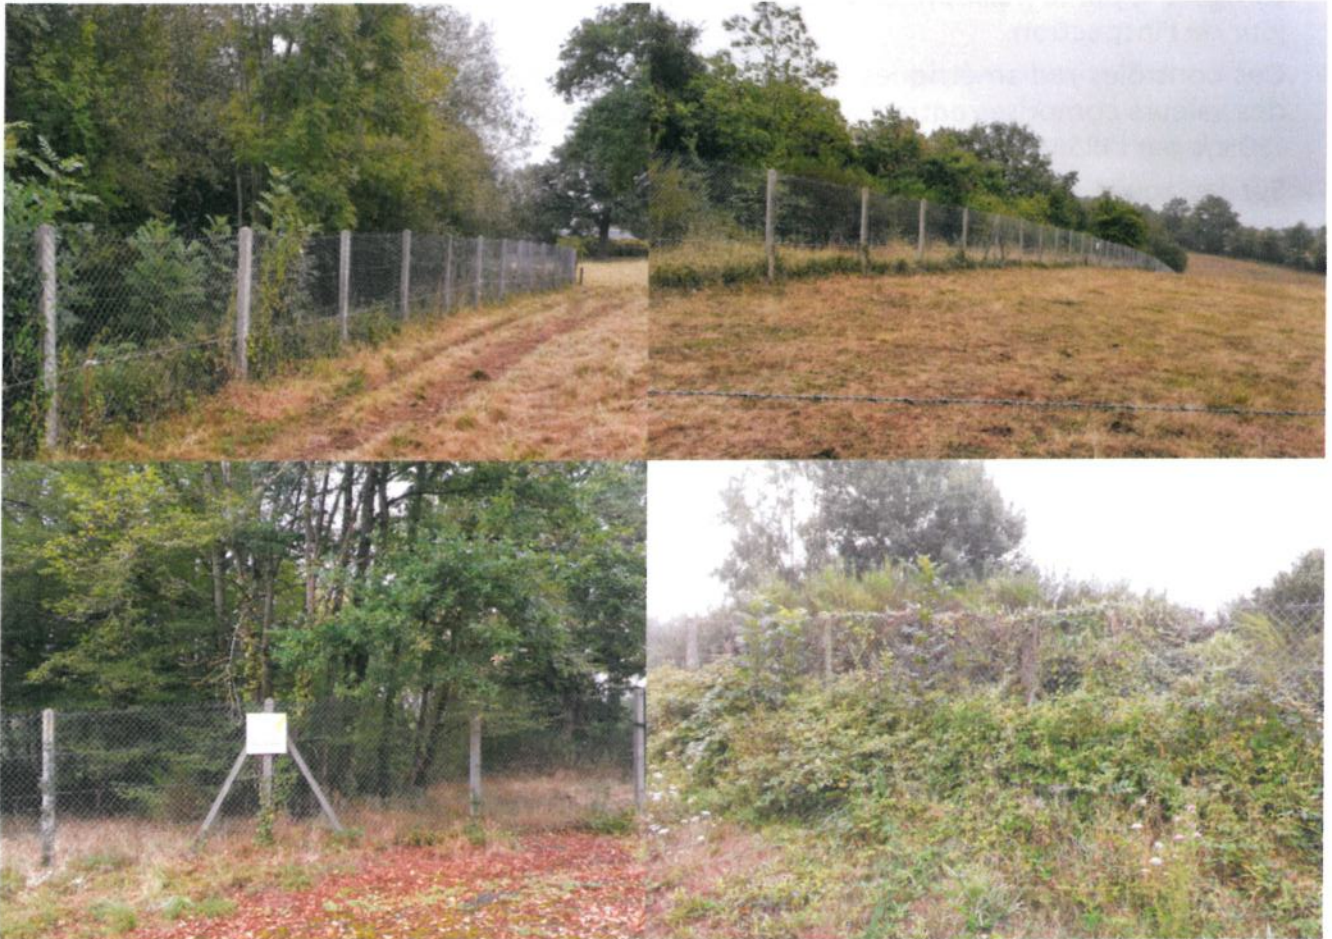
Un débroussaillage de la clôture est pratiqué en dehors et à l'intérieur, le long de la clôture. Comme énoncé plus haut, lors du contrôle documentaire, le dernier débroussaillage a eu lieu en juin 2022.

Figure 5: État des clôtures et de l'entretien

L'inspectrice a pu contrôler l'ensemble du périmètre de protection, et n'a pas constaté de dégradations au niveau de la clôture (figure 5). Un second passage de tracteur avec broyeur est prévu entre septembre et novembre.

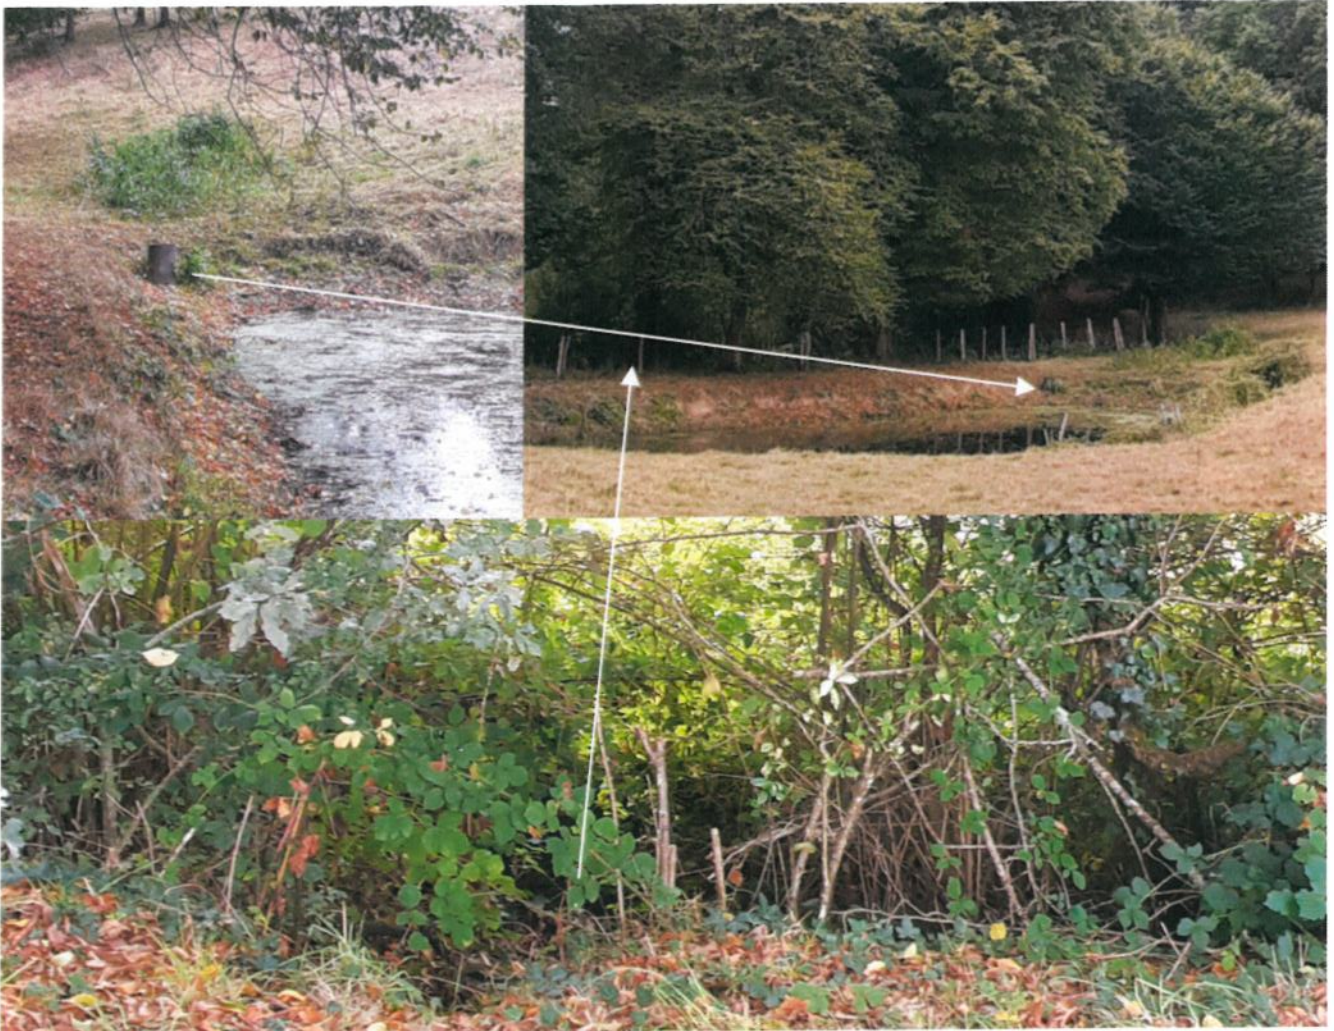
L'inspectrice est allée contrôler le point PTG5 (mare du talweg du Bauget) et le ruisseau à l'est du site : aucun rejet n'a été constaté, ce ruisseau était à sec. De plus, la mare a un niveau d'eau inférieur au trop plein, l'inspectrice confirme l'absence de rejets dans les eaux de surface le jour de l'inspection.

Figure 6: Point de prélèvement PGT 5 (Talweg du Bauget), avec le système de trop plein (en haut) et le ruisselet récepteur (en bas)

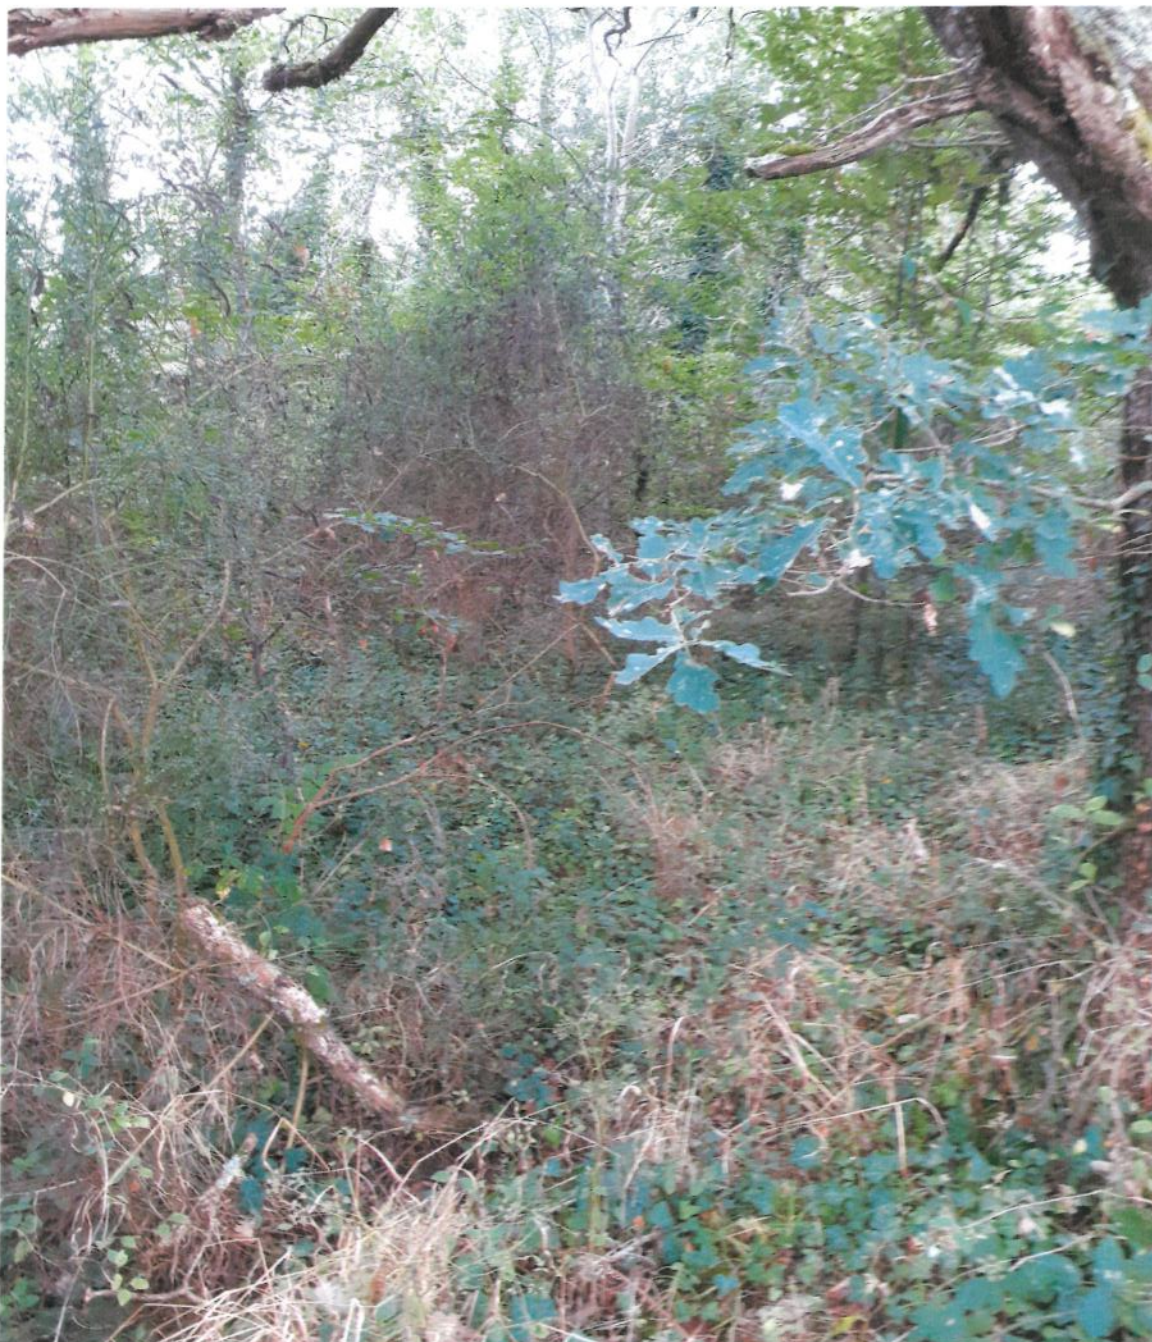
En revanche, la zone à l'intérieur du périmètre de sécurité n'a pu être vérifiée car envahie par la végétation.

Figure 7: Végétation au sein de l'enceinte clôturée
