Objet : Visite d'inspection du site minier «Puy teigneux» à Bessines sur Gartempe (87)
du 1^{er} décembre 2020.

Site : Date de l'inspection	Site minier «Puy teigneux» à Bessines sur Gartempe (87) 1 ^{er} décembre 2020
--------------------------------	--

Site minier de Puy Teigneux (87)

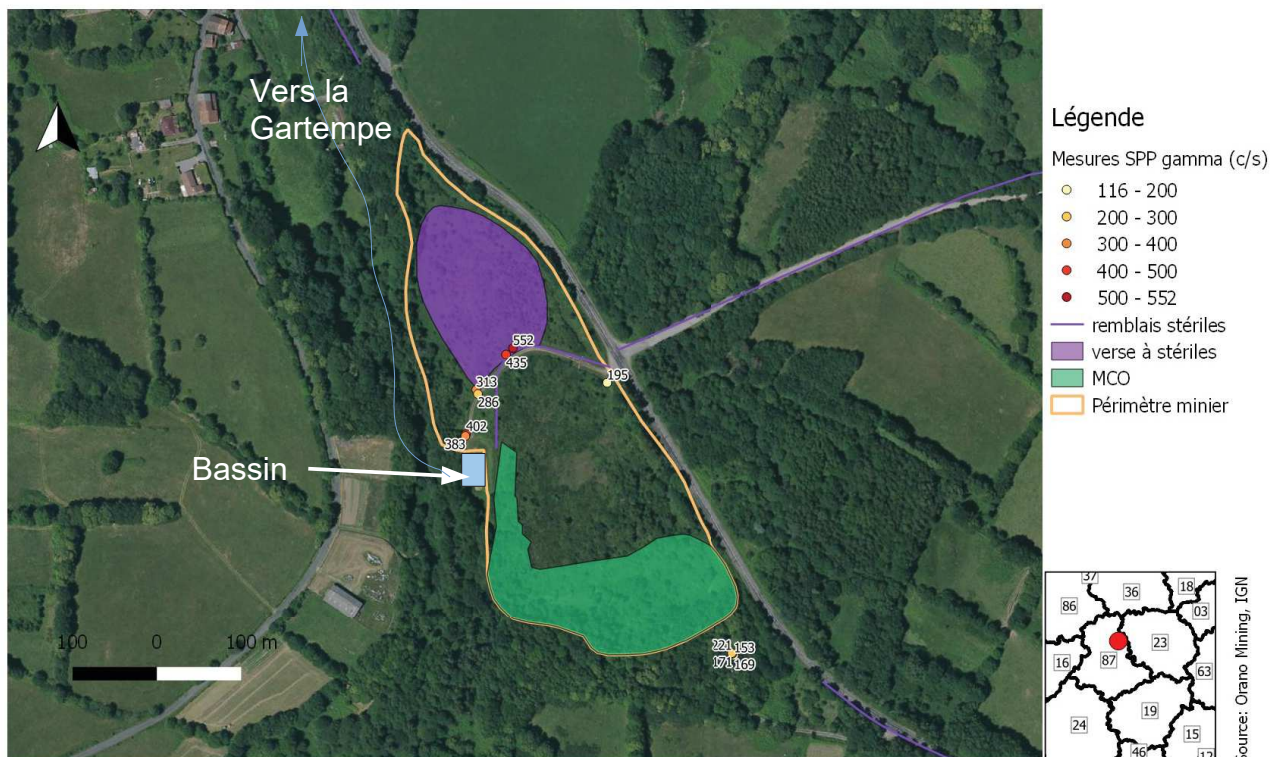
Figure 1 : plan du site et localisation des mesures radiométriques (à titre indicatif car effectués hors contexte normé)

La figure 1, par le positionnement des mesures radiométriques, montre les accès rendus possibles le jour de l’inspection, le reste du site étant inaccessible compte tenu de l’importance de la végétation.

Ces contrôles radiométriques aléatoires, réalisés dans un contexte non normé, ont montré des valeurs comprises entre 150 et 500 chocs/s (figure 1) pour un bruit de fond estimé à 150 c/s.

L’inspection n’a pas constaté de valeurs présentant un risque au regard des usages actuels.

L’inspection disposait à ce jour d’un plan compteur établi avec des échelles de valeurs telle que figurant dans la DADT déposé en 1996, ces échelles peu adaptées ne permettent pas de repérer des zones potentiellement problématiques en terme d’usage et d’exposition et de cibler davantage la visite d’inspection sur ces zones.

DEM : Un plan compteur datant de la période du réaménagement a été fourni à l’inspection, mais la fourchette de valeurs utilisées à l’époque (>800 c/s) n’étant pas représentative, il est demandé à Orano de fournir un plan compteur récent du site afin de vérifier la cohérence des mesures.

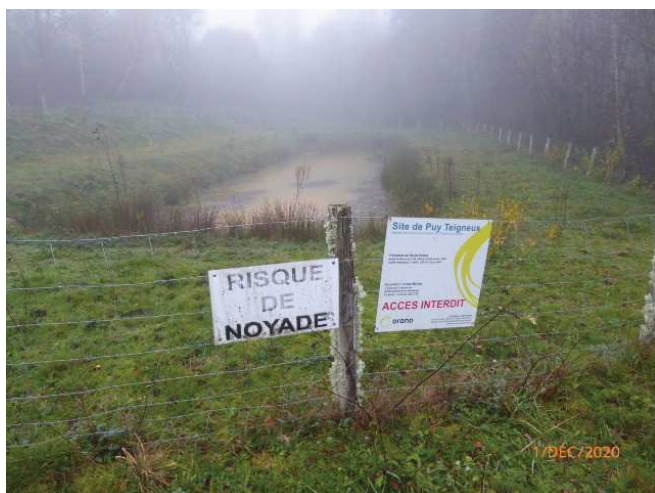
Figure 2 : bassin de récupération des eaux minières

La clôture entourant le bassin ne présente pas de dégradations et les panneaux sont lisibles et actualisés.

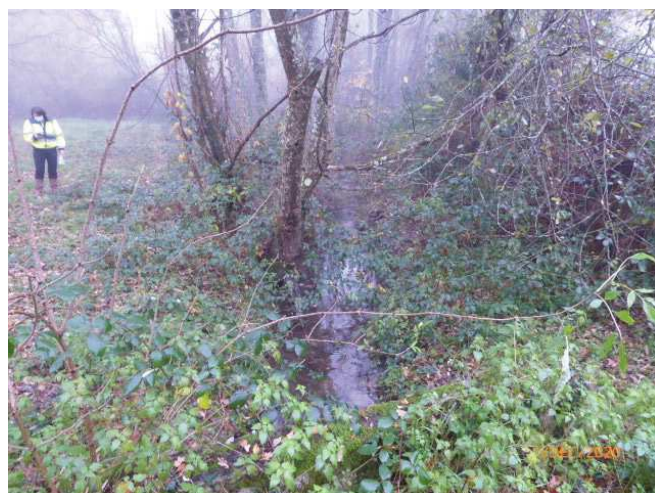
Figure 3 : point de prélèvement dans le milieu naturel (ruisseau du Mas)

Le point de rejet dans le milieu naturel a été identifié et aucune anomalie a été détectée.

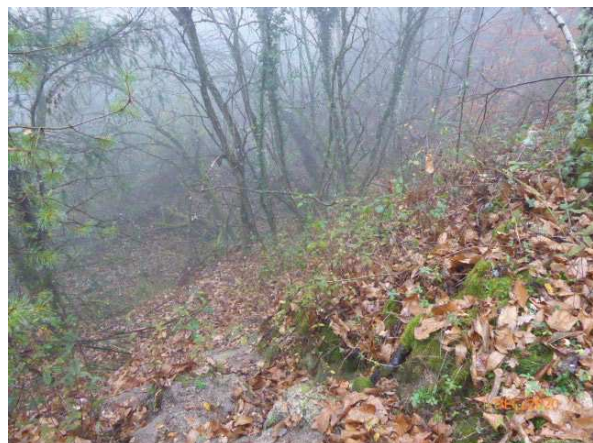
Figure 3

Selon les éléments du dossier et du bilan, les escarpements supérieurs à 10 mètres ont été supprimés avec la création de pentes douces, comme le montrent les figures 3 et 4, l'inspection n'a pas constaté de dangers pour la sécurité publique.
