**Direction régionale de l'Environnement,
de l'Aménagement et du Logement
Nouvelle-Aquitaine**

Objet : Visite d'inspection ICPE programmée du 14 avril 2016 – Stockage de résidus de traitement de minerai uranifères du Bernardan-Cherbois à Jouac (87)

Situation administrative du site	Site du Bernardan-Cherbois à Jouac (87) ICPE : usine traitement du minerai (activité cessée) et stockage de résidus de traitement de minerai (ICPE 1735) Exploitant : Société Mines de JOUAC (SMJ), représenté par AREVA AMF (noté Areva dans le rapport) Propriétaire du site : SMJ
----------------------------------	---

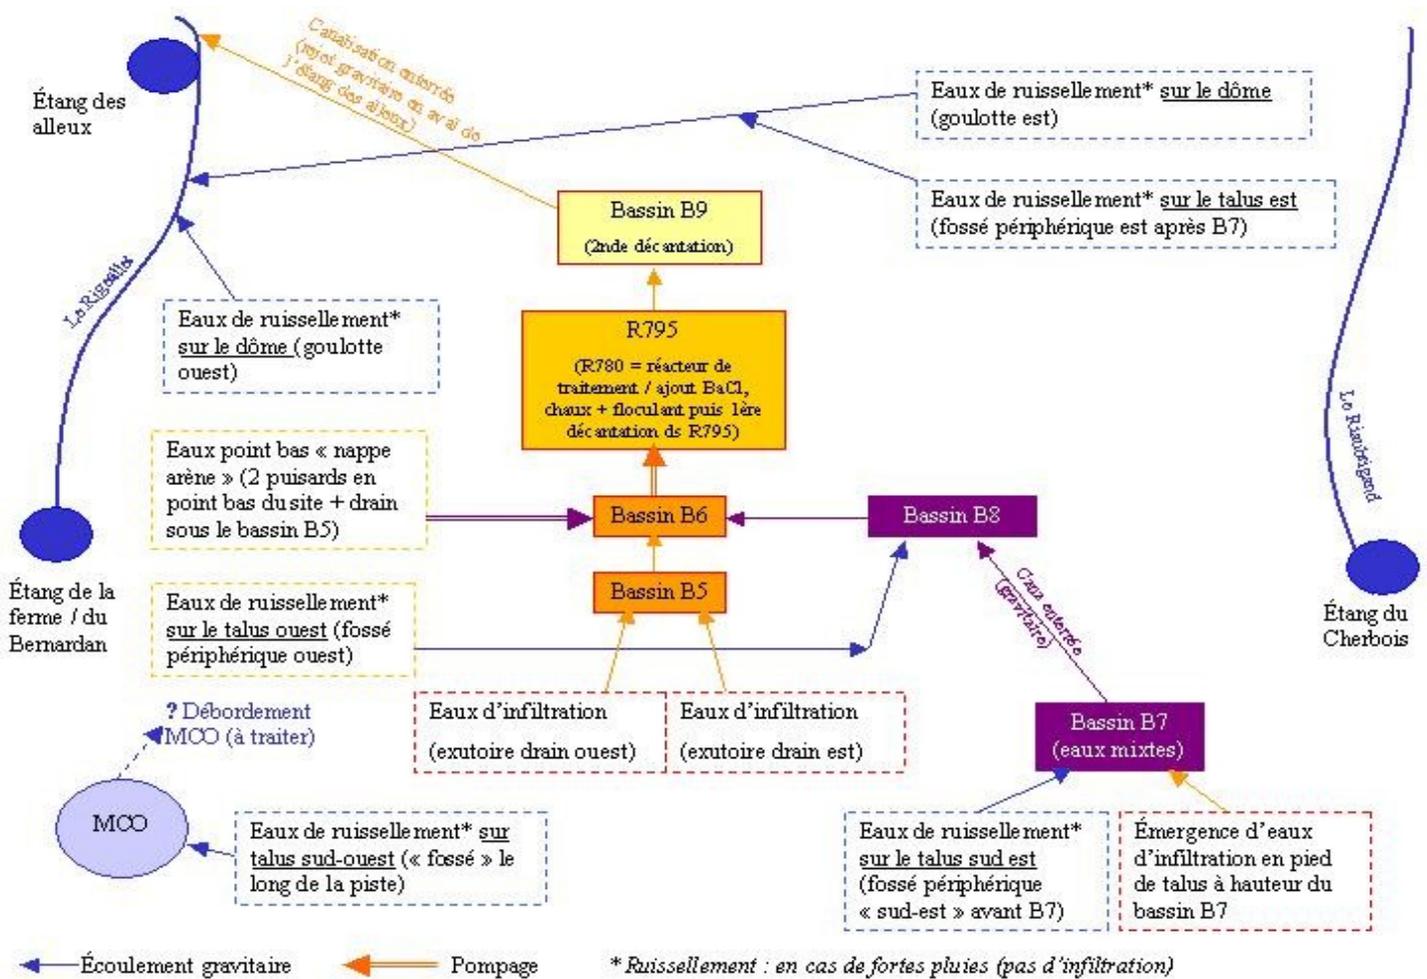
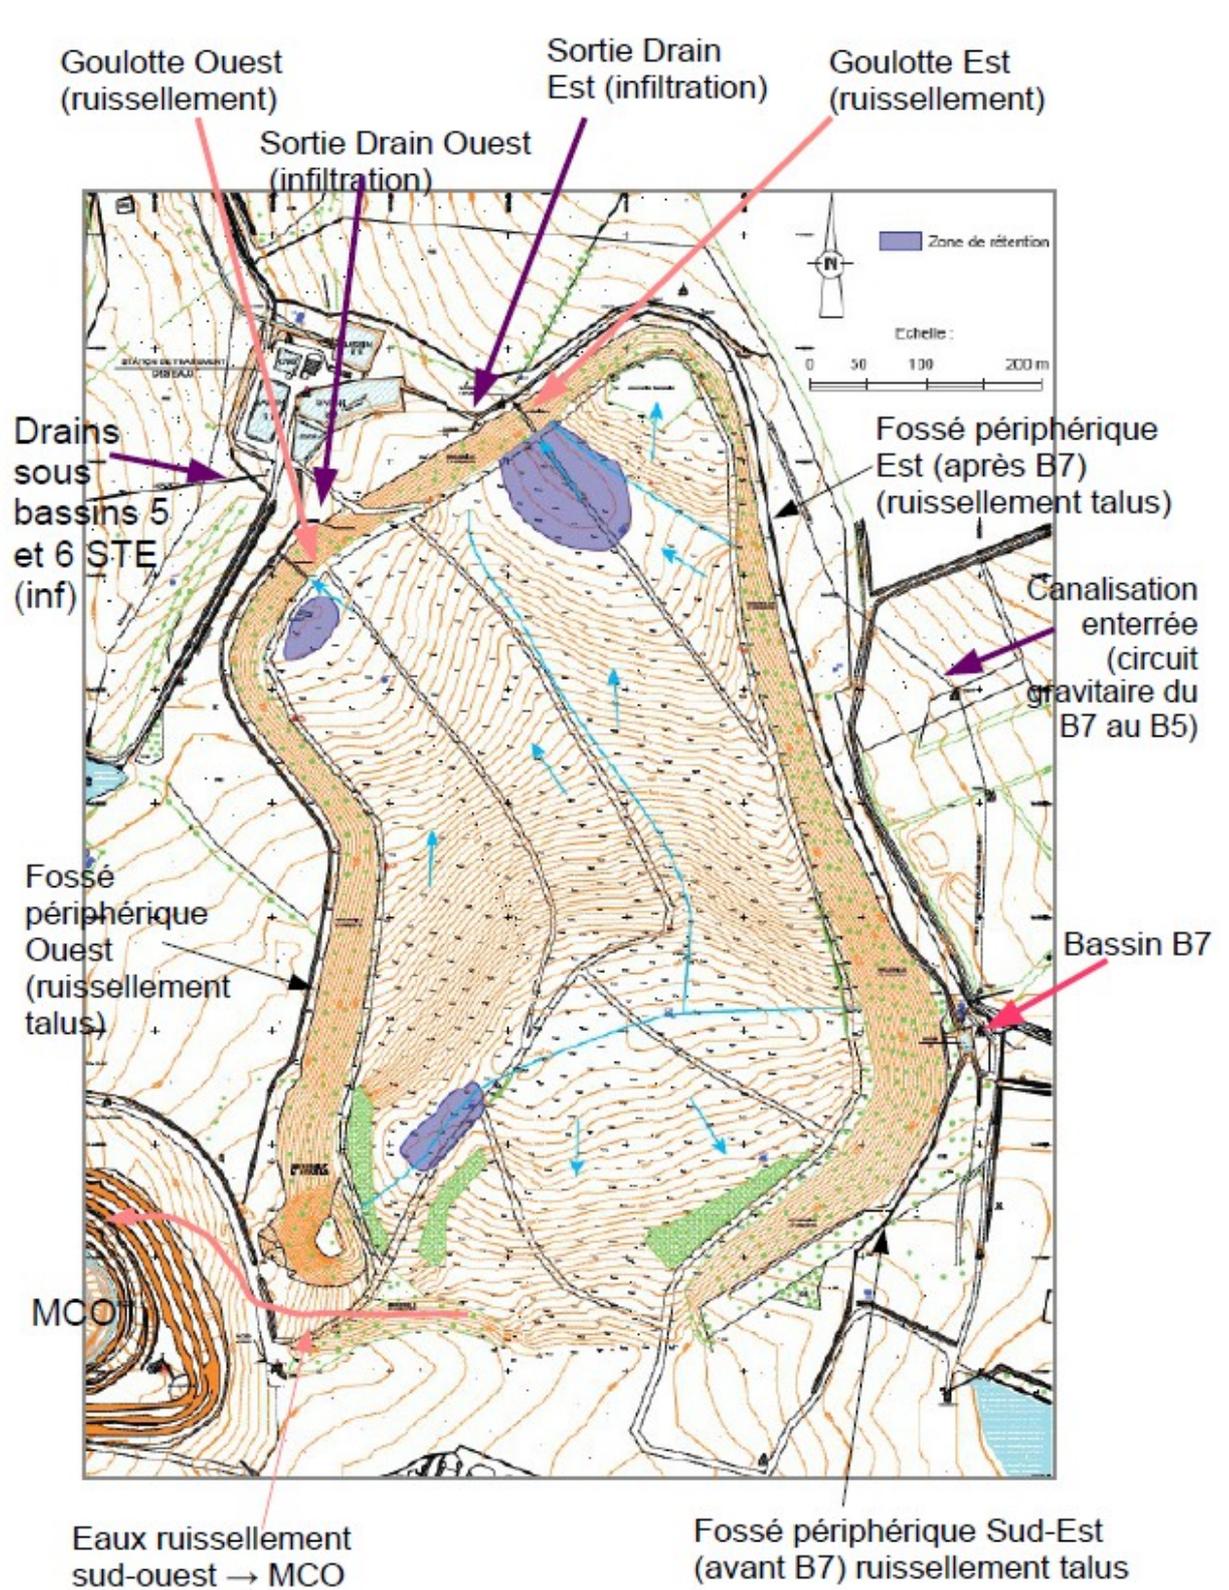
Identification des exutoires et circulation des eaux superficielles (ruissellement sur le dôme du stockage lors de fortes pluies)

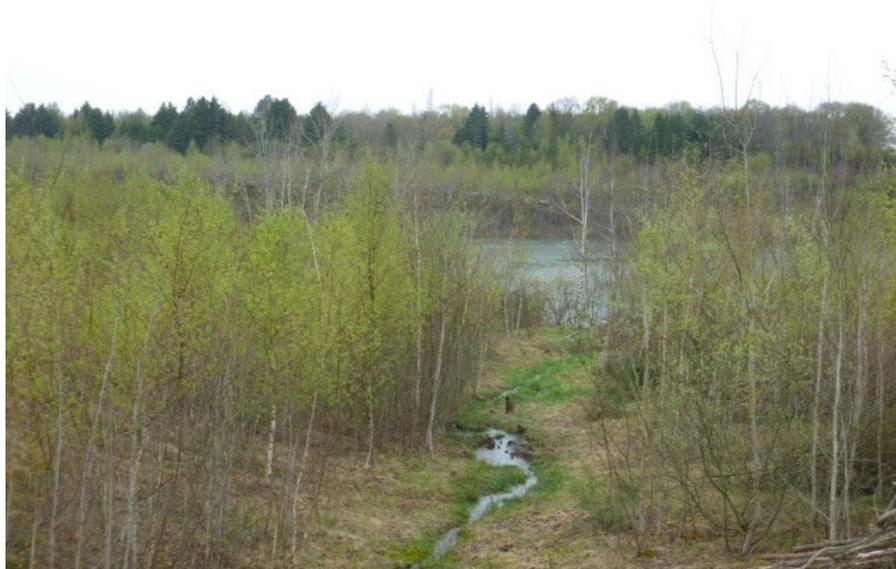
A noter que des eaux de ruissellement « sud-est » coulent le long de la piste et sont dirigées à ce jour dans la MCO ; aucune analyse n'est disponible à ce jour pour confirmer un éventuel marquage de ces eaux. Le niveau de celle-ci a par ailleurs monté de manière plus rapide qu'initialement envisagé dans les estimations de la fin d'exploitation et pourrait arriver à débordement dans les années à venir. Areva a engagé une réflexion pour l'acheminement de ces eaux vers la STE car celles-ci devront être traitées compte-tenu de leurs teneurs actuelles (moyenne 2015 : 2,6 mg/L en Usoluble et 0,89 Bq/L en Ra226 soluble).

MCO en cours de remplissage (à 239 m en septembre 2015 pour une cote d'eau après réaménagement estimée à 245 m)

Des travaux d'aménagement seront sans doute à nouveau nécessaires pour assurer le traitement des eaux de la MCO. Il est demandé à Areva d'informer l'inspection des installations classées le plus en amont possible (à réception de l'étude d'optimisation du SEPA du SEPA puis après validation du principe des travaux par Areva) et en tout état de cause avant réalisation des travaux.

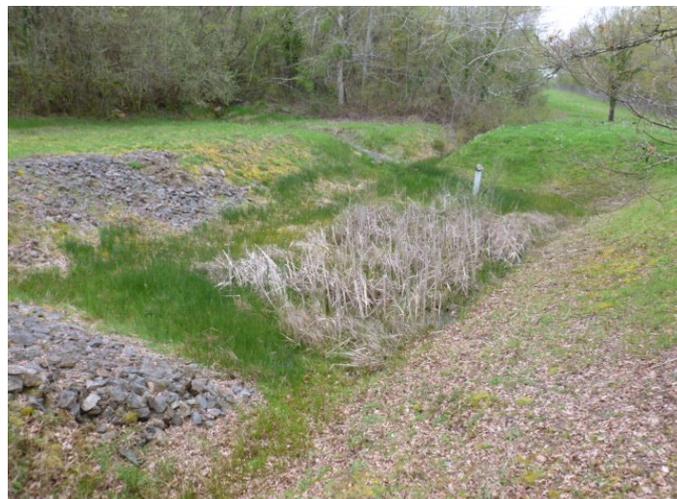
Bassin B7

L'étude hydrogéologique pré-citée a permis d'identifier que lorsque le niveau piézométrique de la nappe d'arènes est inférieur à la cote de fond du bassin B7, les eaux du bassin s'infiltrent préférentiellement dans la nappe (drainée par le Riaubrigant) plutôt que de s'écouler vers le bassin B8, expliquant un marquage au niveau des piézomètres H2L et h4c.

Le courrier du 29 janvier 2016 demande de préciser les mesures à mettre en place pour gérer la « fuite du bassin B7 » (étanchéification du bassin ? Installation d'une canalisation des eaux d'infiltrations les plus marquées en pied de talus vers le B8 sans passage par le B7 ?...), sachant que le rapport d'avant projet sommaire d'étude de réaménagement de la couverture du stockage de résidus d'avril 2013 étudiait comme solution locale efficace une imperméabilisation du bassin B7 et du fossé avec création d'une tranchée drainante pour stopper les infiltrations vers le Riaubrigant.

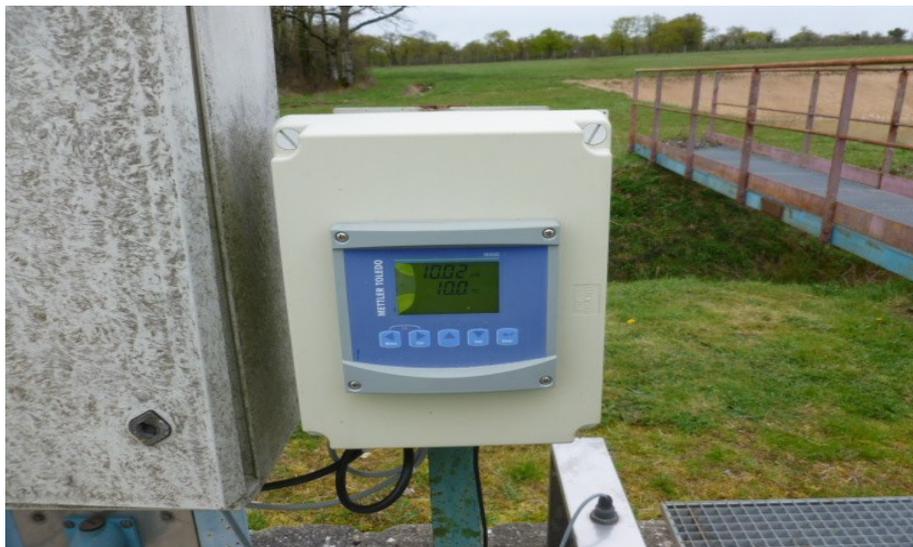
Le jour de la visite (14/04/2016), la mesure en continu du pH sur le canal de rejet en sortie du Bassin B9 indiquait un pH à 10, ce qui est supérieur à la limite autorisée entre 5,5 et 9,5 et aurait dû déclencher une alarme.

L'automate de la station venant juste d'être remplacé et étant en cours de test, il est demandé à Areva de démontrer sur les prochains résultats d'analyses que l'échantillon moyen hebdomadaire de la semaine correspondant au jour de la visite était conforme, notamment sur le paramètre pH.

De plus, il est demandé à AREVA de formaliser les modalités de gestion des seuils d'alarme dans un document à transmettre à l'inspection des installations classées. Il sera indiqué les seuils d'alarme paramétrés sur l'automate de la station de traitement des eaux du site (défaut électrique, niveau de bassin, pH), la périodicité des vérifications de maintenance et de test, ainsi que les actions prévues en cas de déclenchement de ces alarmes.

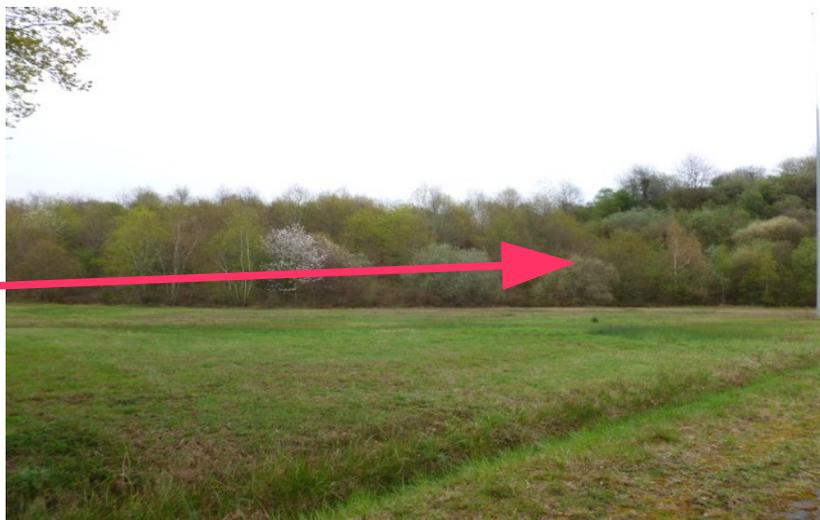
Digue recouverte de végétation et nécessitant un entretien et une vérification de leur bon état

NB : l'entretien des digues pourrait par ailleurs être une occasion d'améliorer leur couverture (cf plan compteur) et par conséquent peut-être la qualité des eaux ruisselant par-dessus, permettant de justifier une absence de traitement (cf bilan à fournir / Partie I A).

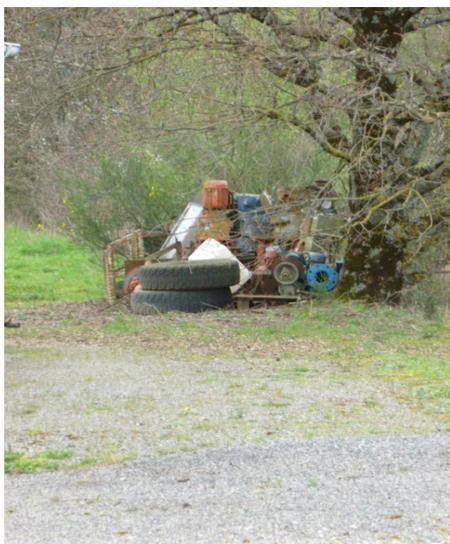
Le jour de l'inspection, il a été constaté la présence de déchets sur le site. Il est demandé à AREVA de les caractériser (notamment de vérifier l'absence de contamination) et de procéder à leur élimination dans les meilleurs délais dans les filières adaptées. Les justificatifs d'élimination des déchets (ou de programmation des enlèvements par l'ANDRA en cas de contamination) sont à envoyer à l'inspection des installations classées.
