PRÉFET DE LA HAUTE-VIENNE

Limoges, le - 9 OCT. 2017

**Rapport suite à la visite d'inspection du 27 juillet 2017 de l'ancien site minier uranifère de Gorces-Saignedresse sur les communes de Saint-léger-la-Montagne et Saint-Sylvestre (87)**

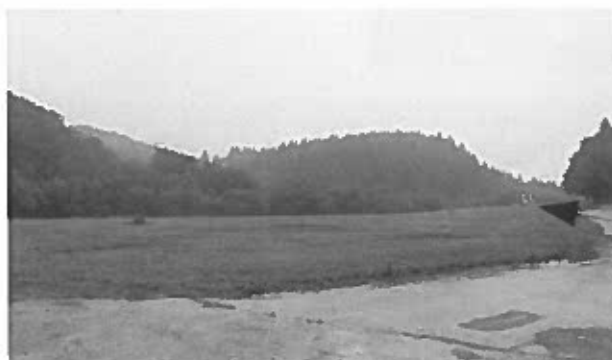
Abri en béton pour l'activité ball-trap

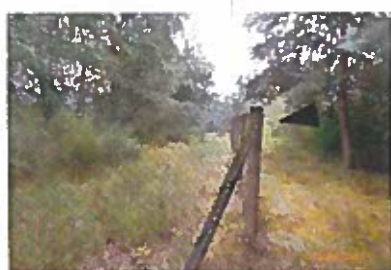
Clôture Ouest

Zone non débroussaillée

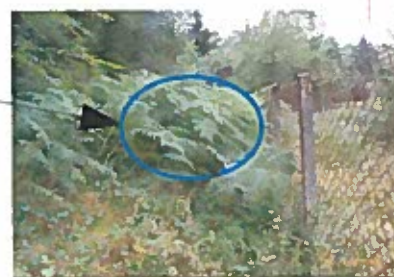
Clôture Ouest

Les abords de la clôture sont correctement entretenus à l'exception d'une zone laissée recouverte de végétation sur quelques mètres. AREVA a indiqué procéder à un entretien et à une surveillance annuelle de la clôture et de ses abords. L'inspection a demandé à AREVA de veiller à débroussailler la totalité du pourtour de la clôture du périmètre de sécurité lors du prochain entretien annuel.

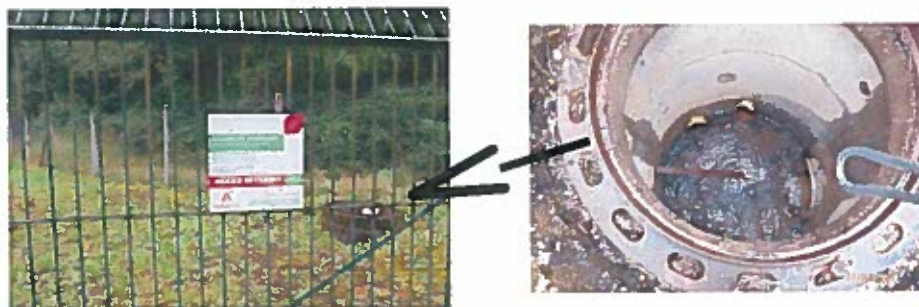
Le jour de l'inspection, il a été observé le bon écoulement des eaux d'exhaure des TMS jusqu'au bassin de réception situé en point bas du site minier (via le regard à l'entrée du bassin).

Regard de contrôle de la collecte des eaux à l'entrée du bassin (eaux d'exhaure des TMS et de ruissellement en pied de versé à stériles)

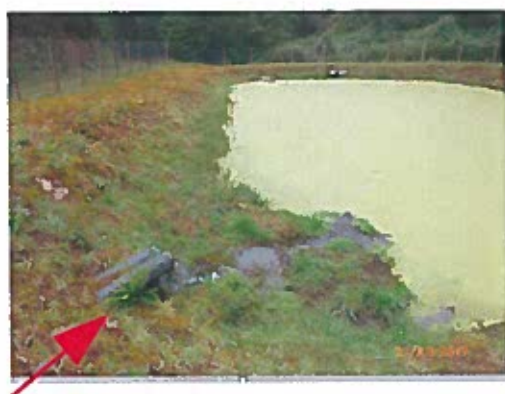
Le jour de l'inspection, le bassin était recouvert de lentilles d'eau.

Rejet des eaux dans le bassin (exhaure des TMS et ruissellement en pied de versé à stériles)

Le bassin n'a jamais été curé depuis sa mise en service en 2001. Avant de pouvoir effectuer l'opération de curage, AREVA indique qu'il devra au préalable dériver les eaux en entrée du bassin vers la canalisation de rejet. Il sera mis en place une canalisation de bypass provisoire entre le regard d'arrivée des eaux et le débitmètre. AREVA envisage de réaliser ces travaux de dérivation des eaux fin 2017 ou début 2018. L'inspection demande à AREVA de l'informer de la réalisation des travaux et de lui transmettre le plan de circulation des eaux modifié, à l'issue de ces travaux.

Par ailleurs, AREVA transmettra à l'inspection avant fin 2020, son calendrier prévisionnel des travaux de curage du bassin accompagné des informations relatives à l'évacuation des boues (caractérisation, estimation du volume des boues et filière d'élimination). En outre, dans le cadre de la surveillance des eaux rejetées, l'inspection demande qu'une analyse des eaux rejetées via le bypass soit réalisée pendant les opérations de curage.

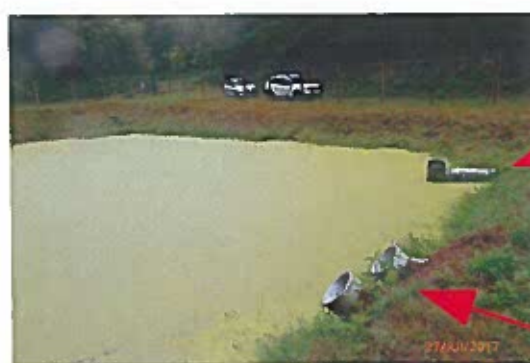
Tuyau d'évacuation des eaux de surverse vers l'avaloir

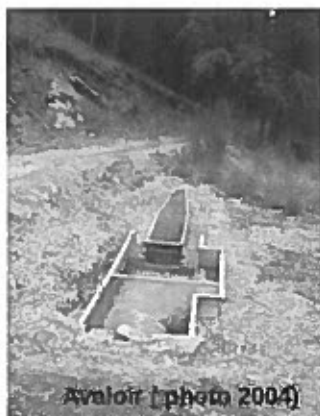
Déversoir au niveau du trop plein du bassin

Les eaux de surverse du bassin sont rejetées dans le canal de dérivation enterré via un avaloir.

L'inspection demande la réalisation d'une étude avant le 31 décembre 2018, sur l'état de fonctionnement du système de drainage des eaux et de captage des eaux du ruisseau du Marzet. Cette étude devra définir les éventuels travaux d'entretien et d'amélioration nécessaires pour éviter le renouvellement de cet incident.

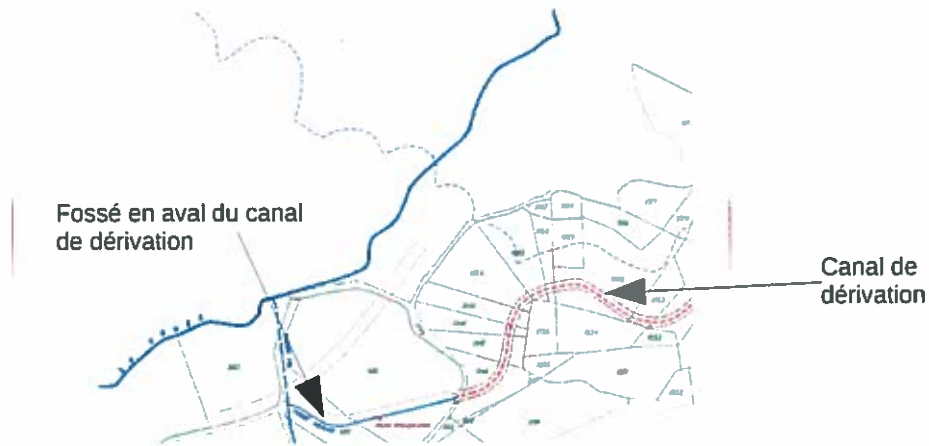
Le jour de l'inspection, le bon écoulement des eaux rejetées dans le fossé en aval de canalisation de dérivation a été observé.

Exutoire des eaux du canal de dérivation dans le fossé

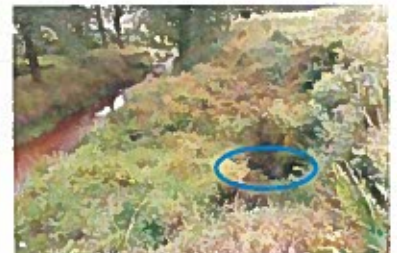
Rejet des eaux du fossé busé dans la Couze, en aval de la retenue du Mazeaud
