Limoges, le 9 octobre 2020

**Objet :** Rapport d'inspection – Site minier uranifère de « Vénachat », commune de Compreignac

<b>Site objet de l'inspection</b>	Site minier uranifère de « Vénachat », commune de Compreignac (87)
<b>Date d'inspection</b>	13 Août 2020
<b>Situation administrative</b>	Exploitation MCO de 1981 à 1986 et TMS de 1986 à 1992 748 T d'uranium produit Exploitant : ORANO Mining Propriétaire du site : ORANO Mining principalement et propriétaires privés

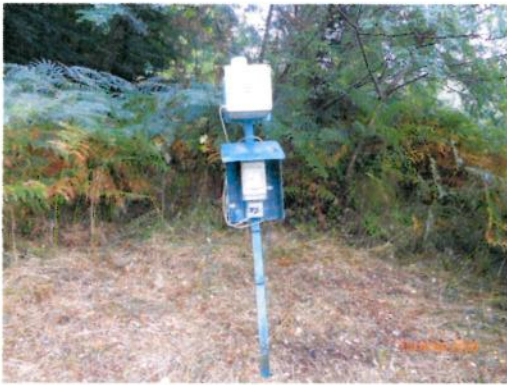
Figure 2: DOSI 4, à proximité de Bachellerie

L'exposition externe due au rayonnement gamma et l'exposition due au radon sont mesurées en trois points: sur le site (DOSI 85), à proximité du rejet au nord-ouest du site vers le hameau de Bachellerie (DOSI 4) et au bord de la route D 248a, vers le hameau de Vénachat (DOSI 6).

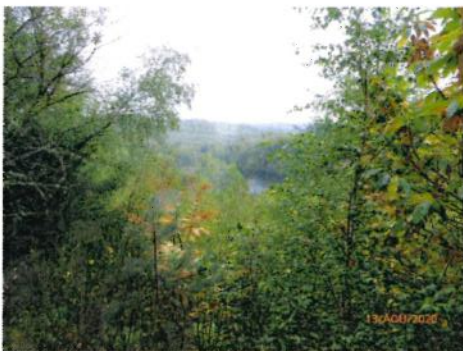
L'emplacement des anciens travaux miniers à ciel ouvert n'est pas visible en surface. La végétation n'a pas permis à l'inspection d'aller vérifier l'état des parements de la MCO (fig. 5) et les ouvrages débouchant au jour au sud du site (fig. 6).

Figure 5: MCO en eau de Vénachat

**Demande n° 1:** envoyer les dernières fiches de contrôle visuel de la MCO, des montages et des entrées de galerie sous 3 mois.

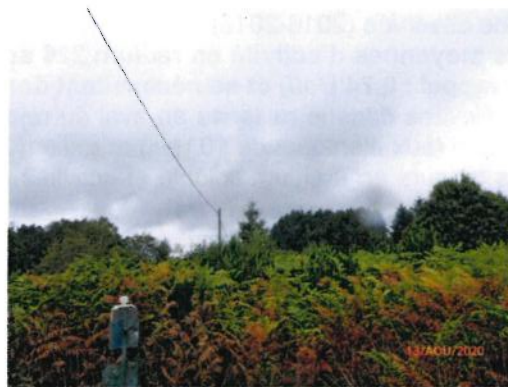
Figure 6: Zone sud du site comportant des TMS

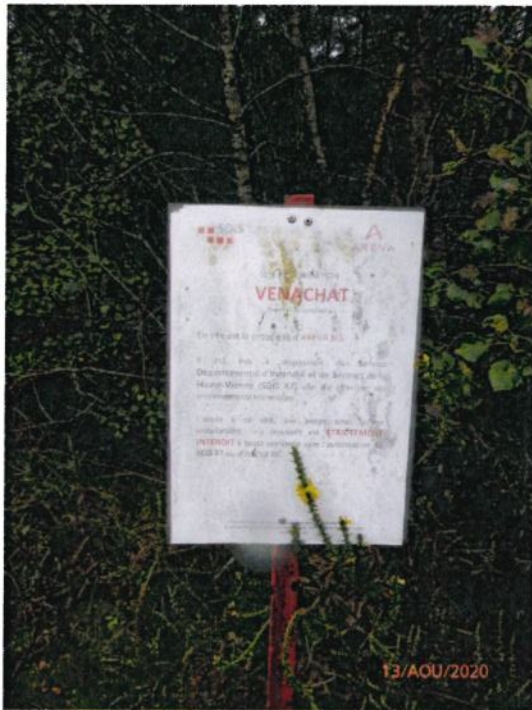
La zone est correctement entretenue et il n'y avait personne le jour de l'inspection. Un panneau signalant l'accès restreint à la zone au SDIS et au personnel Orano a été installé (figure 7).

Figure 7: Panneau de restriction d'accès

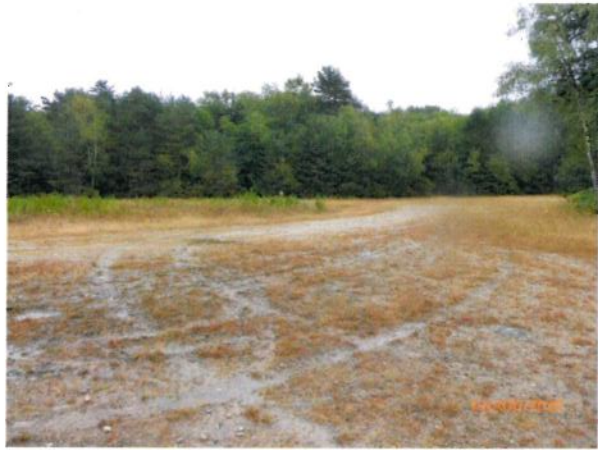
La zone de l'ancien carreau minier située au nord du site comporte une plateforme d'entraînement du SDIS. Cette zone a été particulièrement investiguée lors de l'inspection.

Figure 8: Ancien carreau minier reconverti pour les entraînements du SDIS

**Demande n°2 :** envoyer la convention établie avec le SDIS 87 dans la cadre de la plateforme d'entraînement sous 3 mois.

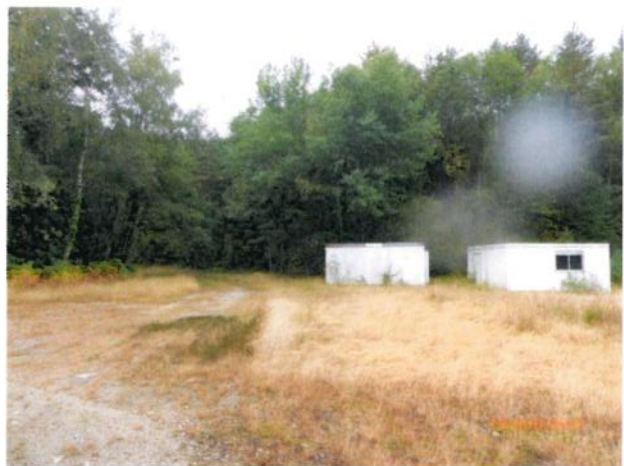
L'inspection a constaté la présence de bâtiments légers (fig. 9), ce qui respecte les prescriptions de l'arrêté préfectoral du 10 août 2001 imposant des restrictions d'usage sur les parcelles concernées par l'arrêt des travaux (interdiction de construction, travaux de voirie, forages etc.).

Figure 9: Bâtis légers du SDIS implantés sur le carreau minier

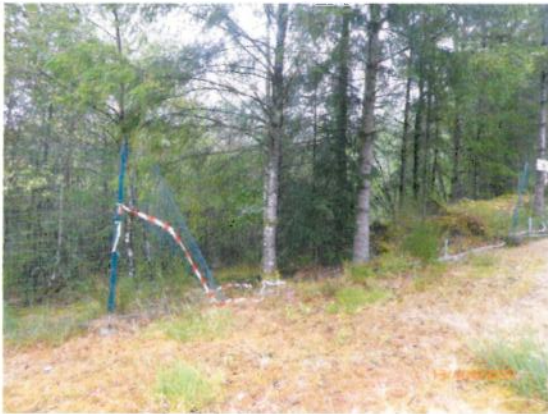
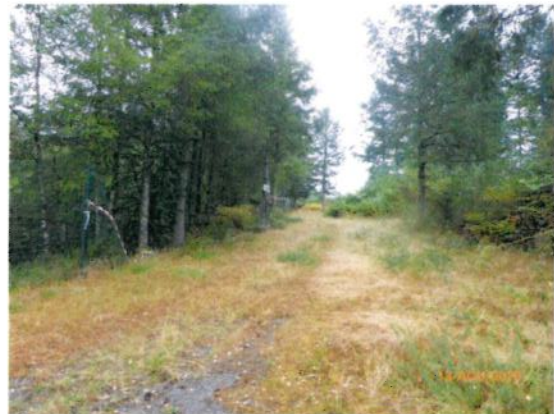
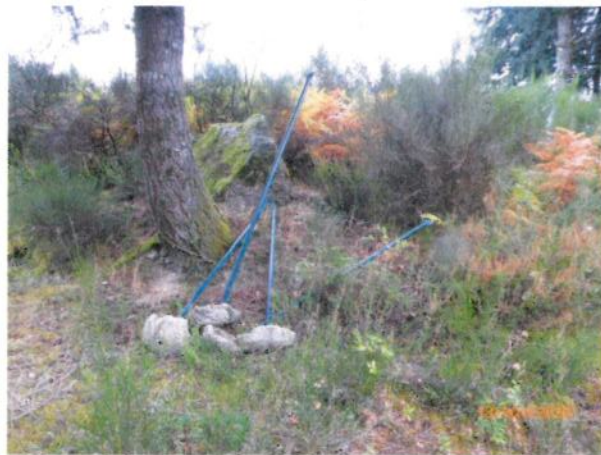
Toutefois, l'exploitant a signalé oralement lors de l'inspection un vol de clôture occasionnant sa dégradation sur plus de 100 m datant de mai 2020. L'inspection s'est rendu sur la zone et a constaté que la clôture n'avait pas

encore été remplacée (figure 10). Cette zone a été marquée sur la carte des mesures au SPPy ci-après (chap. 2.).

À ce jour, l'exploitant était en train de programmer l'intervention pour poser un nouveau grillage et resceller les poteaux qui ont été enlevés mais non volés. La situation sanitaire leur a occasionné des difficultés pour trouver un prestataire disponible.

*Figure 10: Vol de clôture, grillages dégrafés et poteaux descellés posés à proximité*

**Demande n° 3:** Il est demandé à Orano de réparer la clôture sous un délai de 6 mois et d'informer la DREAL de la fin des travaux. Envoyer également la fiche anomalie.

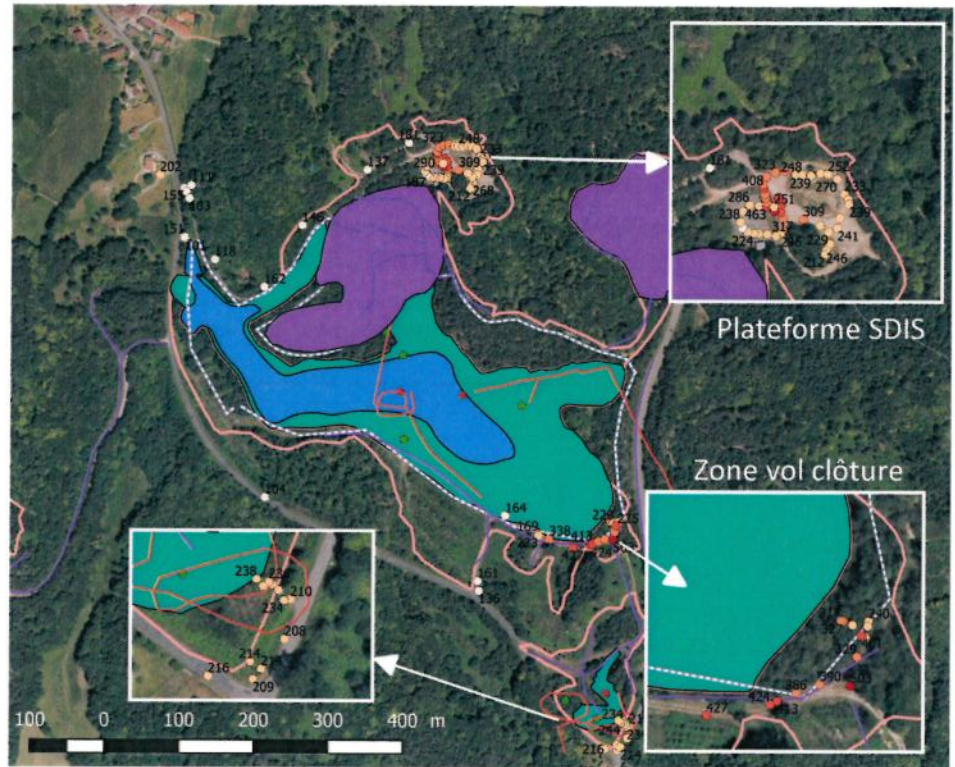
## Vénachat - Mesures ponctuelles au SPP gamma

Les résultats de ces mesures varient entre 100 et 550 c/s pour un bruit de fond estimé à 120 c/s. Un plan compteur datant de la période du réaménagement a été fourni à l'inspection, mais la fourchette de valeurs utilisées à l'époque (>800 c/s) n'étant pas représentative, il est demandé à Orano de fournir un plan compteur récent du site afin de vérifier la cohérence des mesures.

**Demande n°4 : Fournir un plan compteur actualisé avec les échelles adaptées d'ici le 31/12/2020**

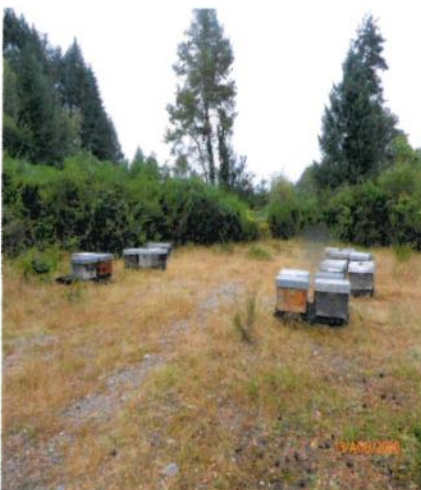
Figure 11: présence de ruches sur l'ancien carreau, au sud-est de la MCO

Des ruches ont été observées à proximité du dosimètre (figure 11), l'inspection n'a pas constaté de valeurs (200-400 c/s) présentant un risque au regard de cet usage.
