# Analyse du bilan annuel 2020 du centre de stockage de déchets ultimes de Gizay.

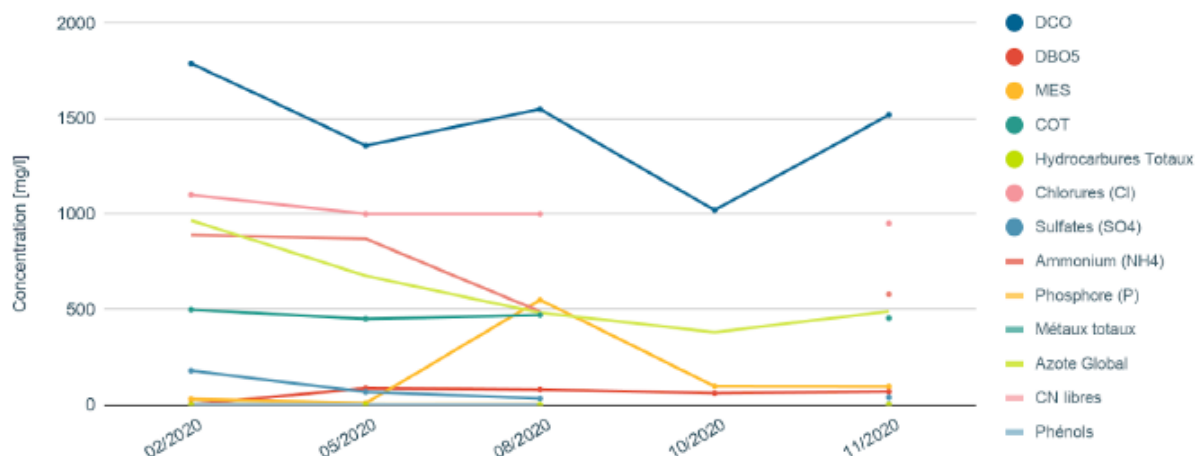
Lixiviats bassin n°2

Le PH des lixiviats du bassin n°2 est à 8. Est-il ramené à 7 avant rejet ?

Quelles sont les normes de rejet autorisé correspondant à la figure suivante ?

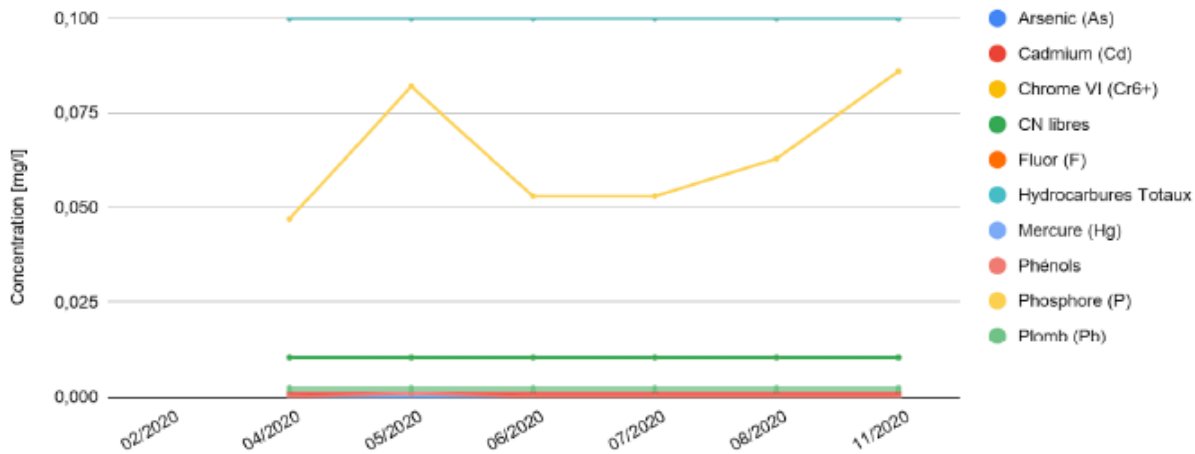
## Miosson Aval

Le diagramme suivant peut-il être expliqué ? Quel sont les normes ?
