## AIRE DE PARSAC Secteur 23 – RN 145

### FICHE 1 : Identité de l'aire

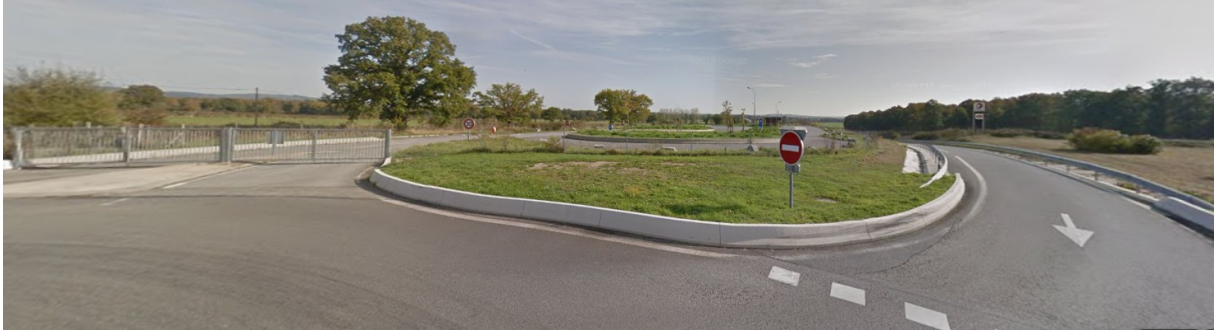
Arrivée des véhicules venant de l'Est avec vue sur l'entrée et la sortie de l'aire

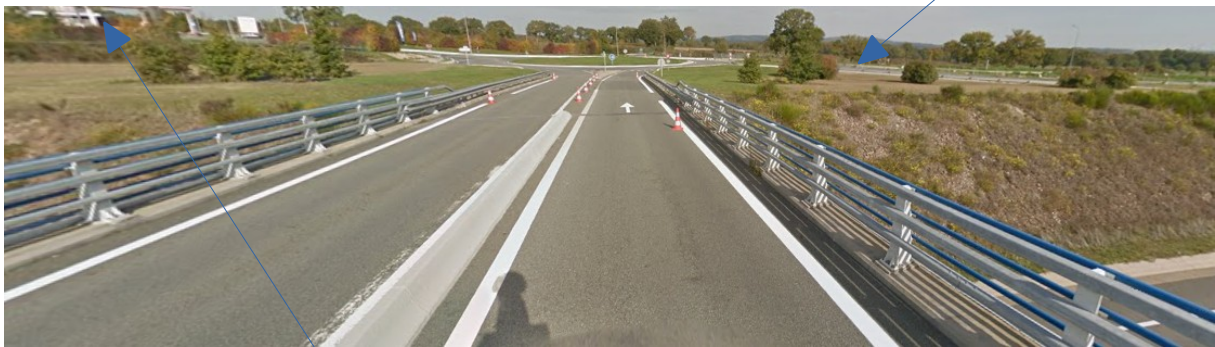
Arrivée des véhicules venant de l'Ouest

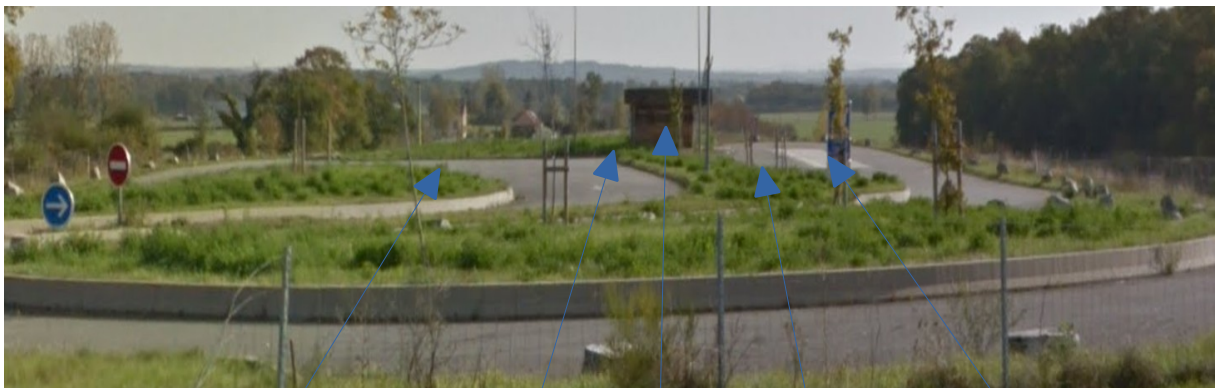
Vue sur l'aire

Emplacements  
poids-lourds

Emplacements  
fourgons de  
contrôle

Local de  
pesée

Emplacements  
véhicules  
gendarmerie

Dalle de  
pesée
