## AIRE DE PARSAC Secteur 23 – RN 145

### FICHE 1 : Identité de l'aire

Aire de contrôle n° : 742329

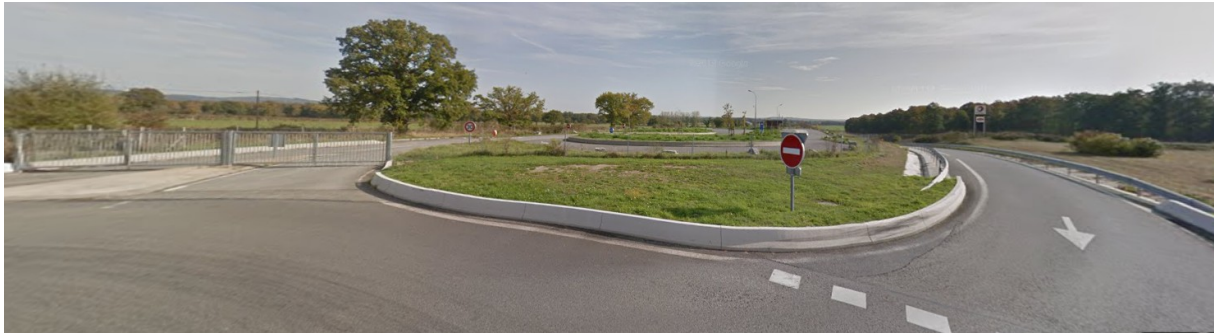
Arrivée des véhicules venant de l'Est avec vue sur l'entrée et la sortie de l'aire

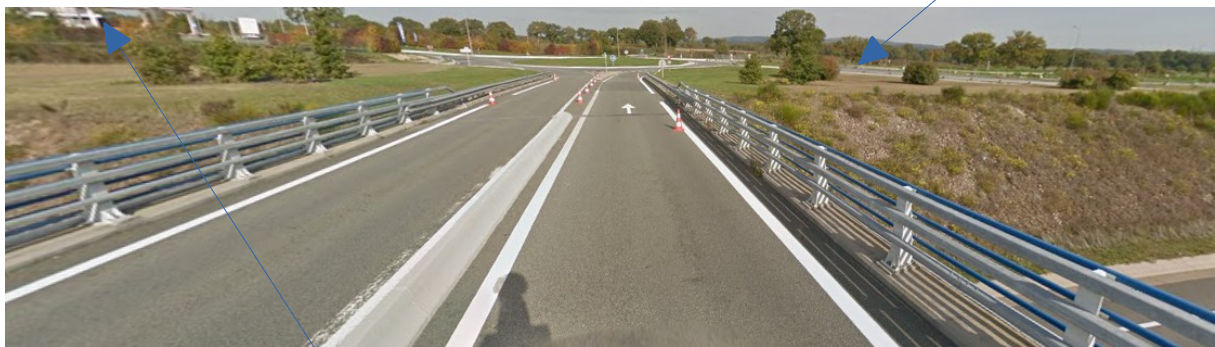
Arrivée des véhicules venant de l'Ouest

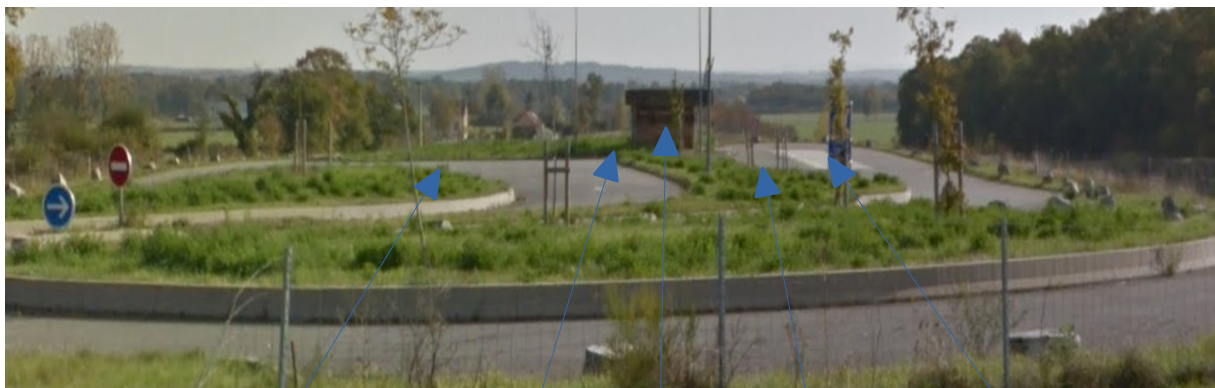
Vue sur l'aire

Emplacements  
poids-lourds

Emplacements  
fourgons de  
contrôle

Local de  
pesée

Emplacements  
véhicules  
gendarmerie

Dalle de  
pesée
