**Syndicat du Bas Ossau
Mairie d'Arudy
Place de l'Hôtel de ville
64260 ARUDY**

PROJET DE MINI-PISTE DE DESSERTE DES ESTIVES D'ANOUILHAS

ETUDE DE FAISABILITE

Novembre 2022

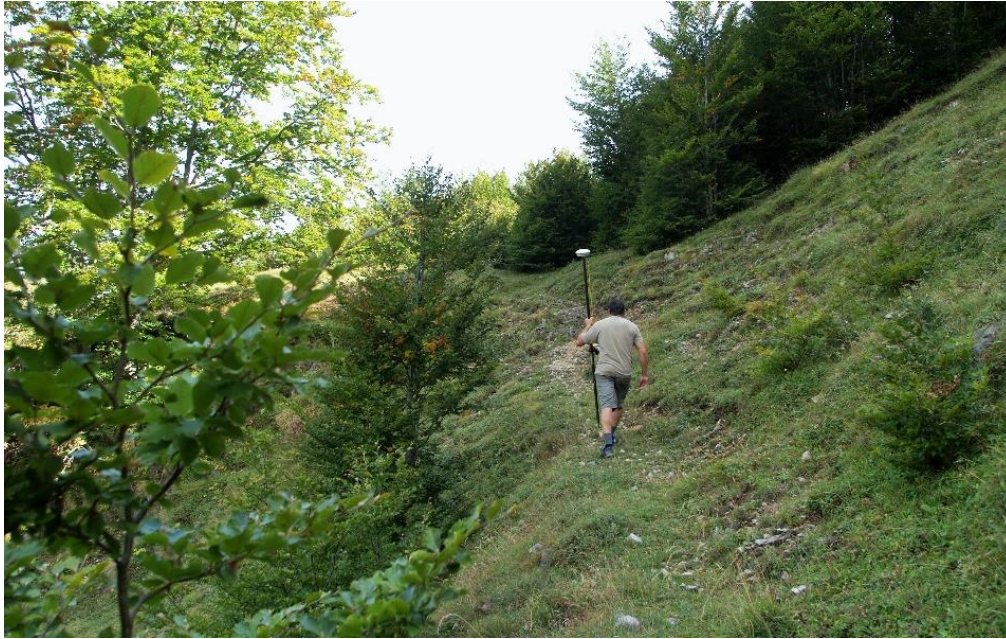
Figure 6 - Sentier peu marqué au travers du bois clairsemé

Le tracé débute en contournant la cabane de Cambeilh, en traversant des prairies adossées à un affleurement du substratum rocheux. La pente sur ce tronçon est localement assez importante ; elle pourra toutefois être facilement atténuée sans trop de terrassements, en utilisant une ligne constituée de buttes successives, que l'on contourne au fur et à mesure de la progression. Après avoir contourné le massif rocheux par l'ouest, la pente du tracé s'adoucit en direction de la lisière de la forêt. Le tracé marque alors une large courbe, avant de traverser en dévers de pente au travers d'un bosquet peu dense. A ce niveau, le tracé suit des sentes plus ou moins bien marquées avec une pente acceptable et constante (cf. Figure 6 ci-après). Le sentier devient moins bien marqué au niveau d'un bois un peu plus dense, sur une distance de seulement 50 mètres. Ce bois reste toutefois plus clairsemé que celui plus dense à franchir au tronçon AC.

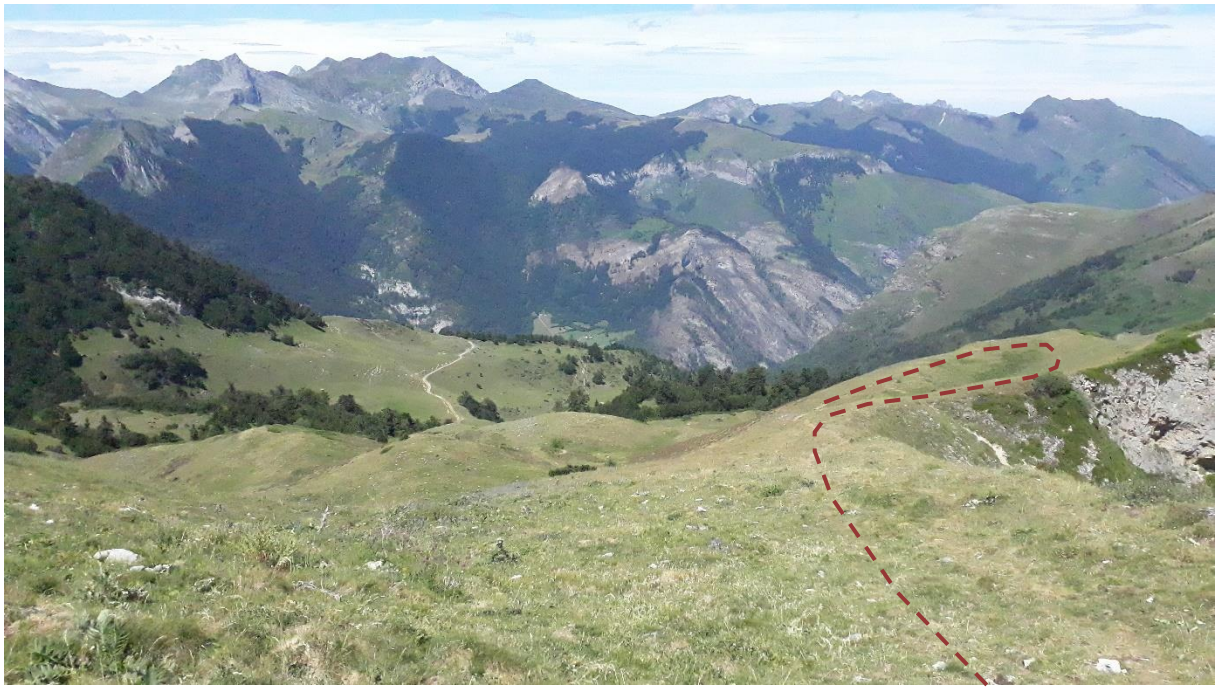
Figure 9 - Vue de l'axe du tracé au niveau de la vire.

Sur sa première partie, ce tronçon présente une pente un peu trop importante, qu'il sera toutefois facile de corriger en serpentant de manière plus large dans un environnement de prairie dégagée. Quelques 200 mètres après le point C, le tracé rejoint une crête au niveau de laquelle la pente moyenne se situe aux alentours de 30 %. Dans cet environnement particulier, la pente du sentier pourra être difficilement atténuée. Il conviendra de prévoir un élargissement et un allongement du tracé pour assurer la sécurité de la voie et diminuer la pente.

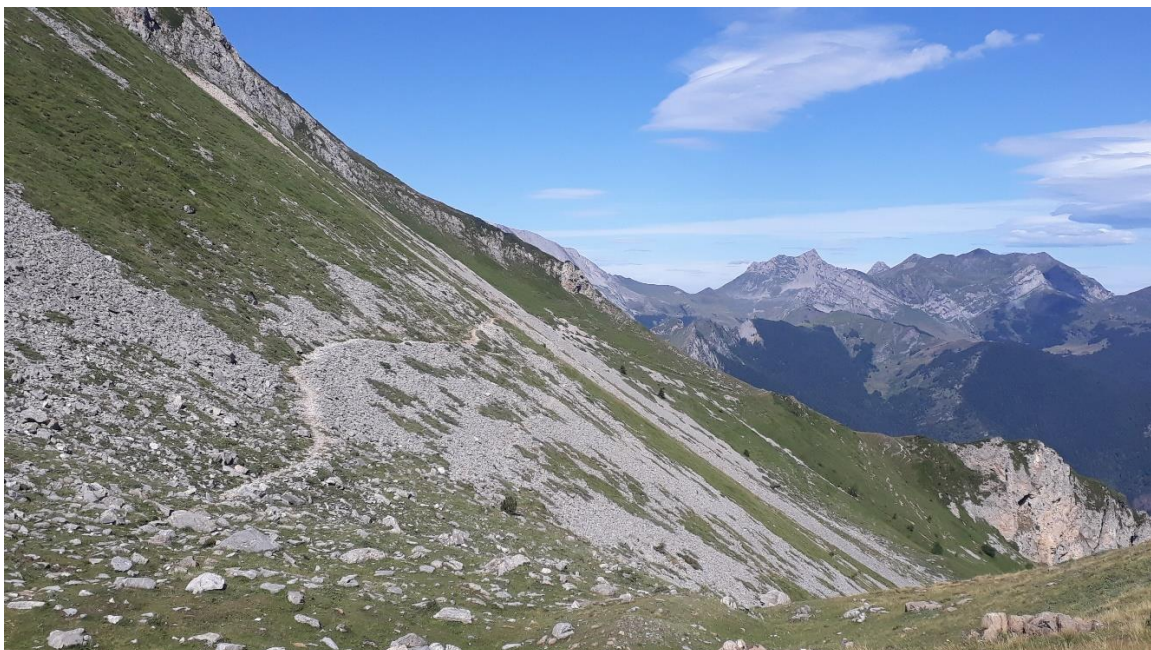
Figure 10 - Vue du pierrier à traverser.

Après avoir atteint le point haut du tracé, le sentier existant traverse un vaste pierrier plus ou moins stabilisé qui doit être franchi à l'horizontale. A ce niveau, le sentier devra être élargi pour prendre en compte le dévers de pente important. Le sentier sera de préférence taillé côté talus amont, afin de former une légère banquette côté talus aval. Les plus grosses pierres sèches prises sur place permettront d'établir un profil en travers sécurisé, avec une largeur de 2 mètres.

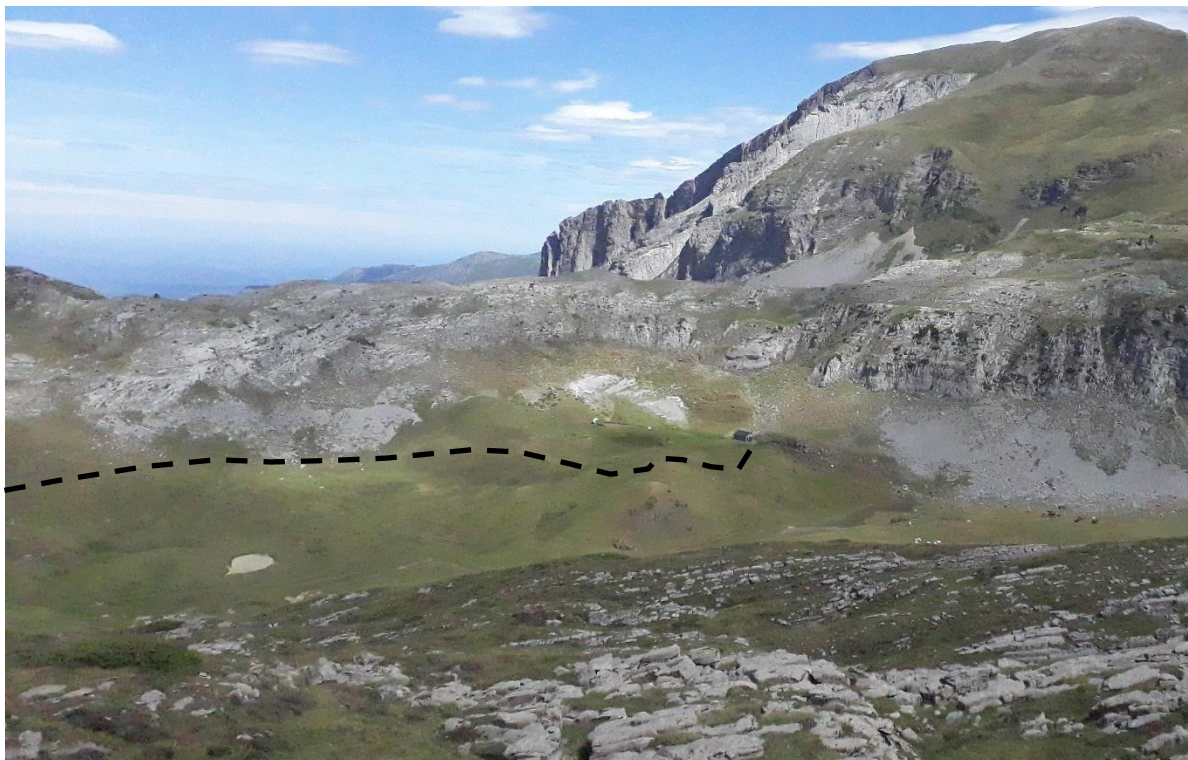
Figure 16 - Vue de la partie terminale du tronçon EF.
