Expertise botanique

Piste de l'estive du plateau d'Anouilhas

Laruns (64)

Août 2022

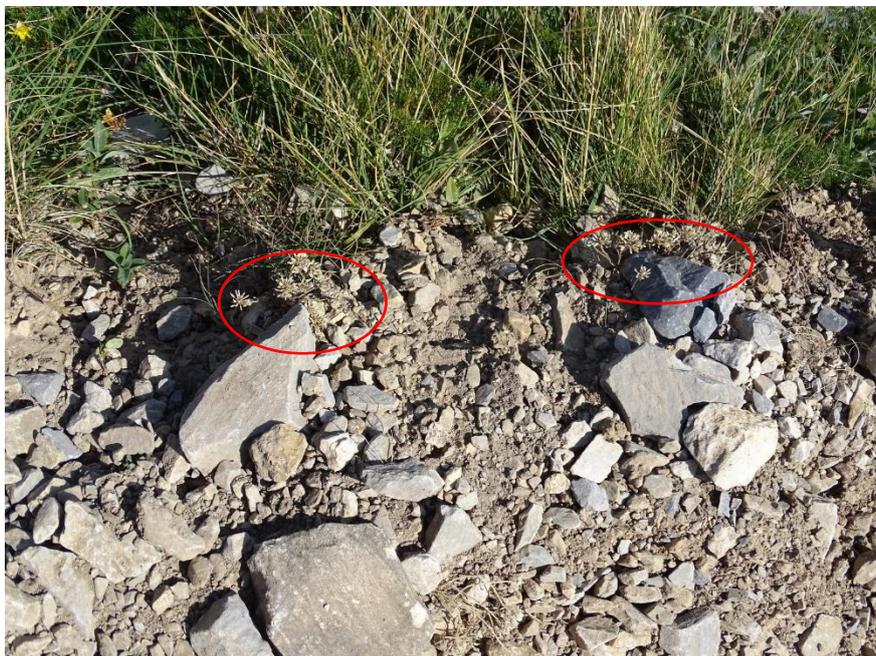
Illustration 1 : bourrelet aval du sentier avec Ibéris de Bernard

Environ 80 pieds d'Ibérus de Bernard (*Iberis bernardiana*) ont été observés le long du sentier dans la raillère. L'essentiel des individus s'est implanté sur le bourrelet de graviers situé le long du côté bas du sentier. Seuls quelques pieds sont sur le côté haut du sentier quand celui-ci se divise en deux.

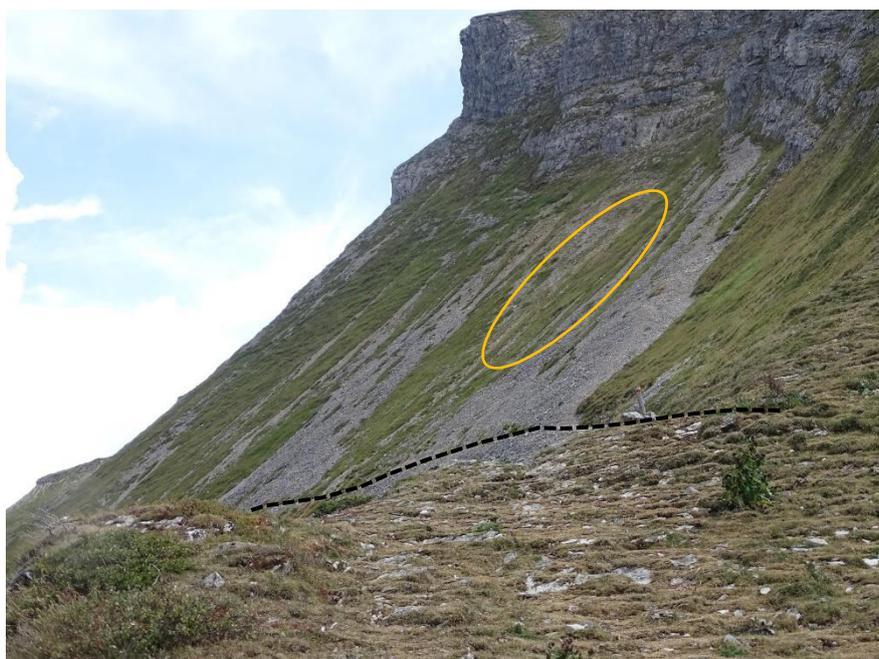
Illustration 2 : station d'Ibéris de Bernard au-dessus de la raillère

Une recherche d'autres stations de cette espèce a été réalisée dans le pierrier au niveau des habitats potentiellement favorables sans succès. Une petite station a été trouvée dans une petite ravine au-dessus de la raillère (20aine de pieds). La présence d'autres petites stations dans les alentours est probable, mais la zone est difficile à prospector et l'espèce peu visible à cette époque (complètement séchée voir photo précédente).

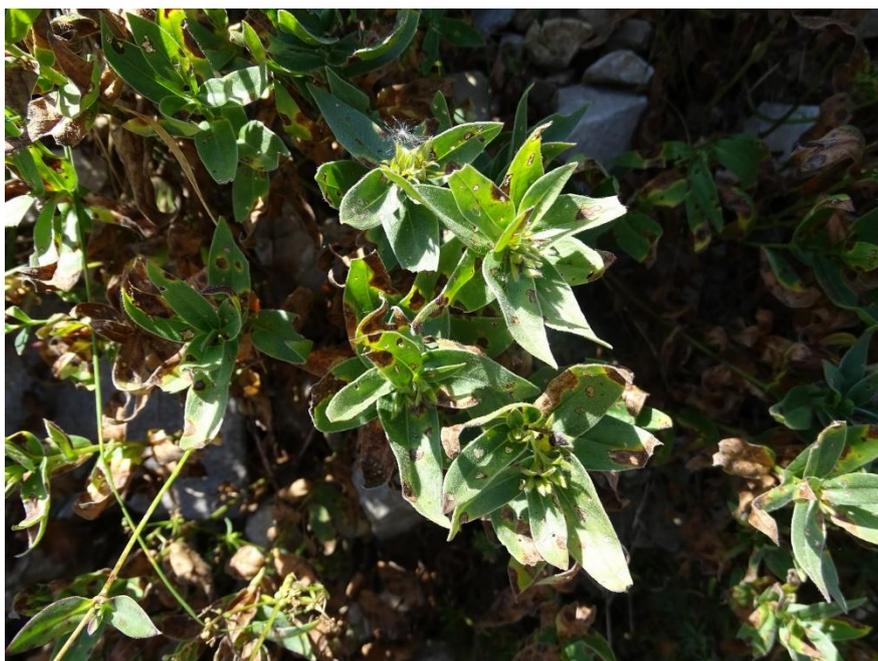
Illustration 3 : Grémil de gaston

Un seul pied de Grémil de Gaston (*Glandora gastonii*) est repéré à proximité du sentier au sein de la station d'Ibérís de Bernard. Il est situé également en bordure basse du sentier.

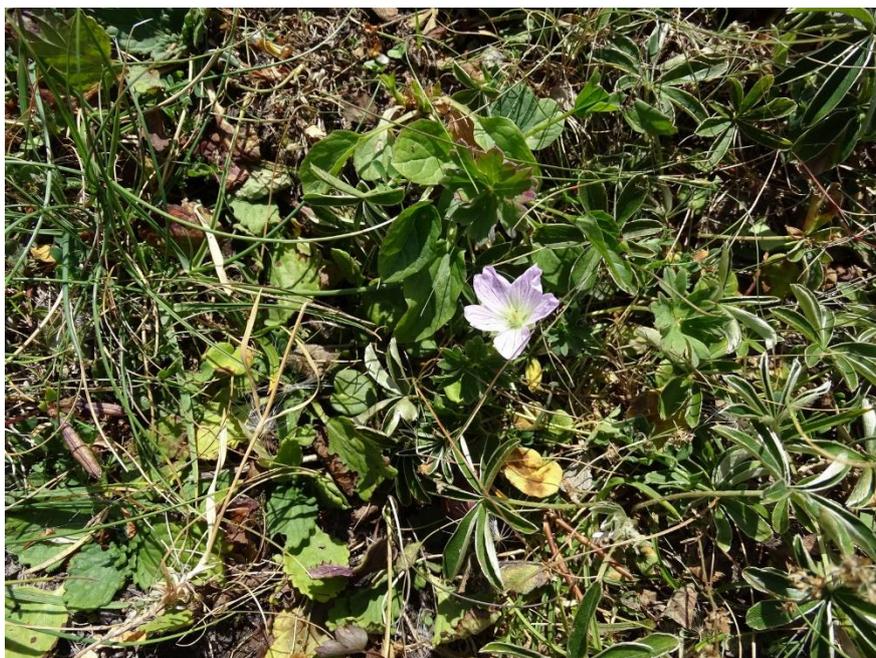
Illustration 5 : Géranium cendré

Le sentier traverse un station de Géranium cendré (*Geranium cinerea*) juste à la sortie de la raillère en direction du plateau d'Anouilhas. 200 pieds de Géranium cendré ont été dénombrés dans une emprise de travaux de 2 à 2,5 m environ (60 ml environ).

Au niveau de la station elle-même qui s'étend sur environ 1200 m², le nombre de pieds est estimé entre 2000 et 2500 pieds. (ce nombre est probablement sous-évalué).

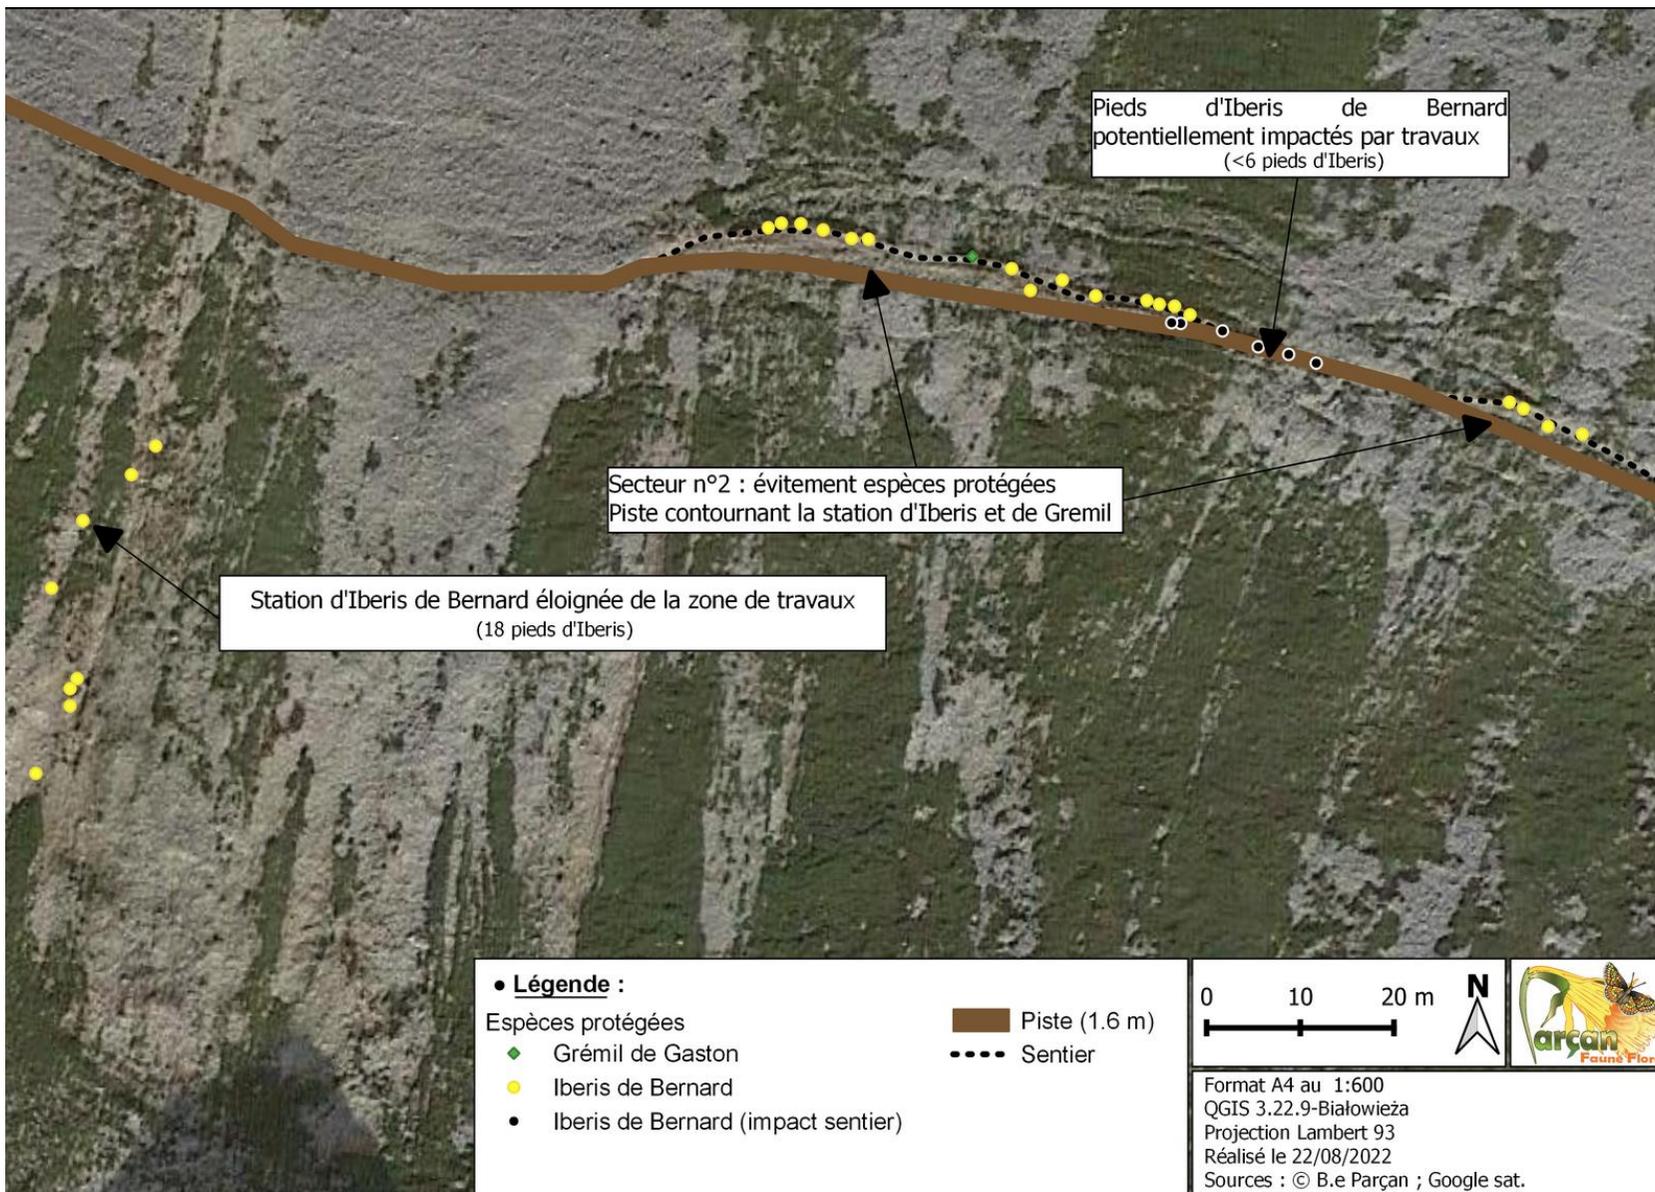
Plan 2 : évitement partiel des stations d'Iberis de Bernard et de Grémil de Gaston

Une grande partie des pieds pourraient être évités en réalisant la piste au-dessus de la station et en passant également au-dessus dans la partie Est de la station.

L'évitement total de la station semble difficile. En effet, entre les 2 secteurs d'évitement où la piste serait implantée au-dessus du sentier existant, un talus raide nécessiterait un terrassement important avec un risque de déstabilisation du versant (à voir avec CETRA). Seuls 4 à 6 pieds pourraient être impactés dans ce secteur.

Le seul pied proche de la future piste serait évité si cette dernière est réalisée au-dessus des stations d'Ibérís (voir plan 2 page précédente).

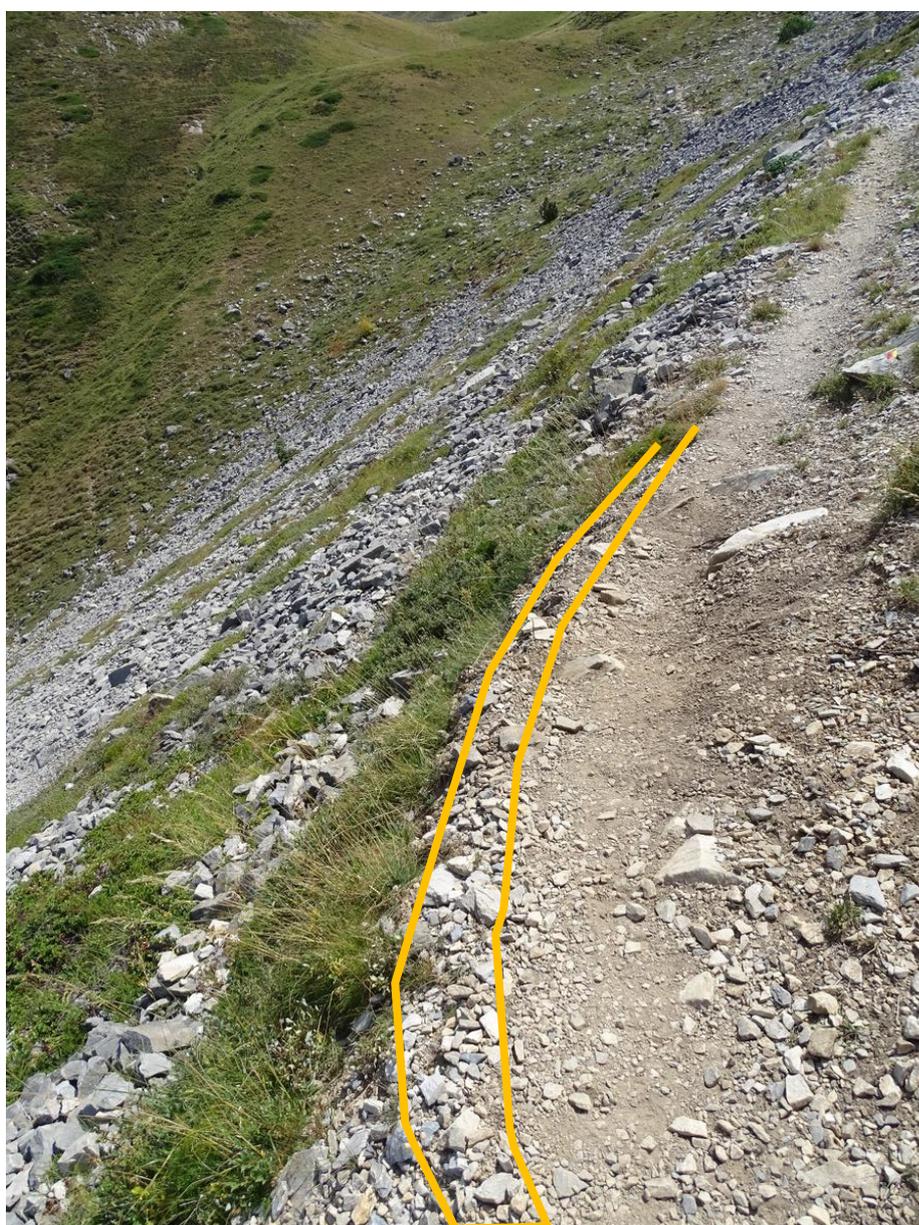
Illustration 6 : localisation de la majorité des pieds d'Ibéris en bordure basse du sentier

Remarque complémentaire concernant les impacts sur les Ibéris de Bernard : cette espèce semble localisée uniquement sur la bordure non stabilisée du sentier. Cette espèce est en effet inféodée aux éboulis non stabilisés avec des pieds vivaces et des pieds annuels de taille plus réduite (permettant assurément la dispersion de l'espèce)¹.

Une alternative, si ce risque est confirmé, serait de réaliser l'élargissement du sentier comme prévu en prenant des précautions (balisage, formation du pellicule...) pour ne pas endommager la bordure basse du sentier (où l'essentiel de la population est cantonnée). Néanmoins les pieds situés au-dessus du sentier (une dizaine sur 80 environ) seraient détruits lors du chantier.

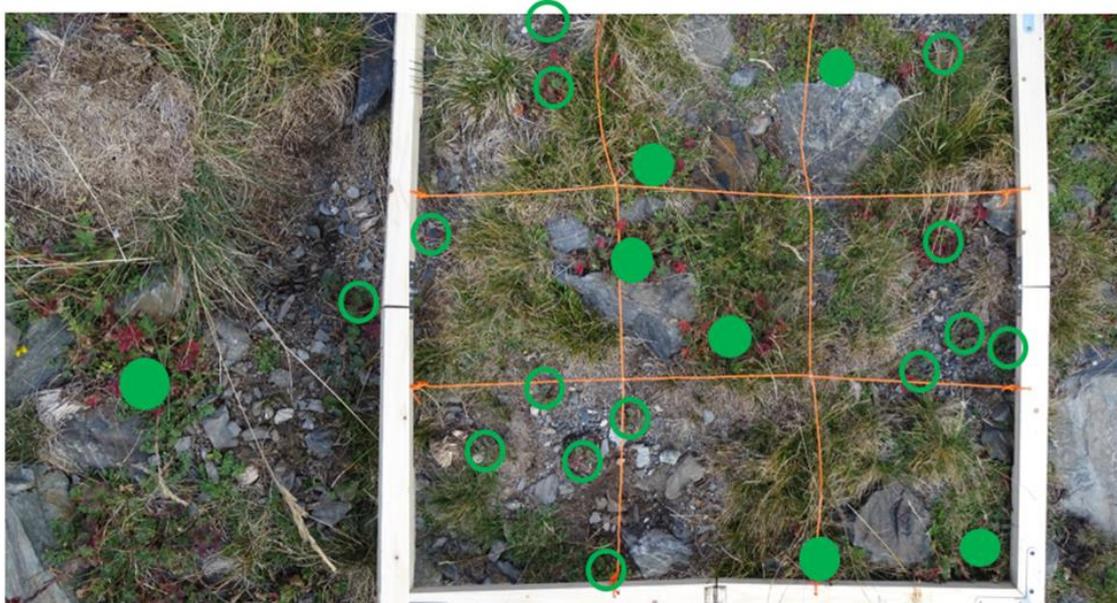
Illustration 7 : suivi en 2020 des géraniums transplantés en 2018

Un retour d'expérience d'EDF concernant le déplacement de pieds de cette espèce au niveau de la Prise d'eau de Rabièt à Pragnères (65) sera intéressant à suivre (voir extrait des conclusions du rapport² de suivi ci-dessous).

« En conclusion, à ce stade du suivi on peut penser que les techniques de transplantations adaptées pour cette espèce sont :

- Prélèvement en juin et mise en godets pour atteindre une motte enracinée suffisante. La transplantation en fin septembre pourraient être visée si l'enracinement est suffisant. Technique à privilégier notamment pour les pieds de petite taille.
- Prélèvement en juin et transplantation en suivant avec arrosage en cas de période sèche (3 fois par semaine au minimum). Technique à éviter pour les petits plants.
- Les zones de transplantation à rechercher (malgré les potentialités naturelles de l'espèce pour coloniser les habitats graveleux non végétalisés) doivent avoir un sol organique constitué (zone de pelouse à privilégier). »

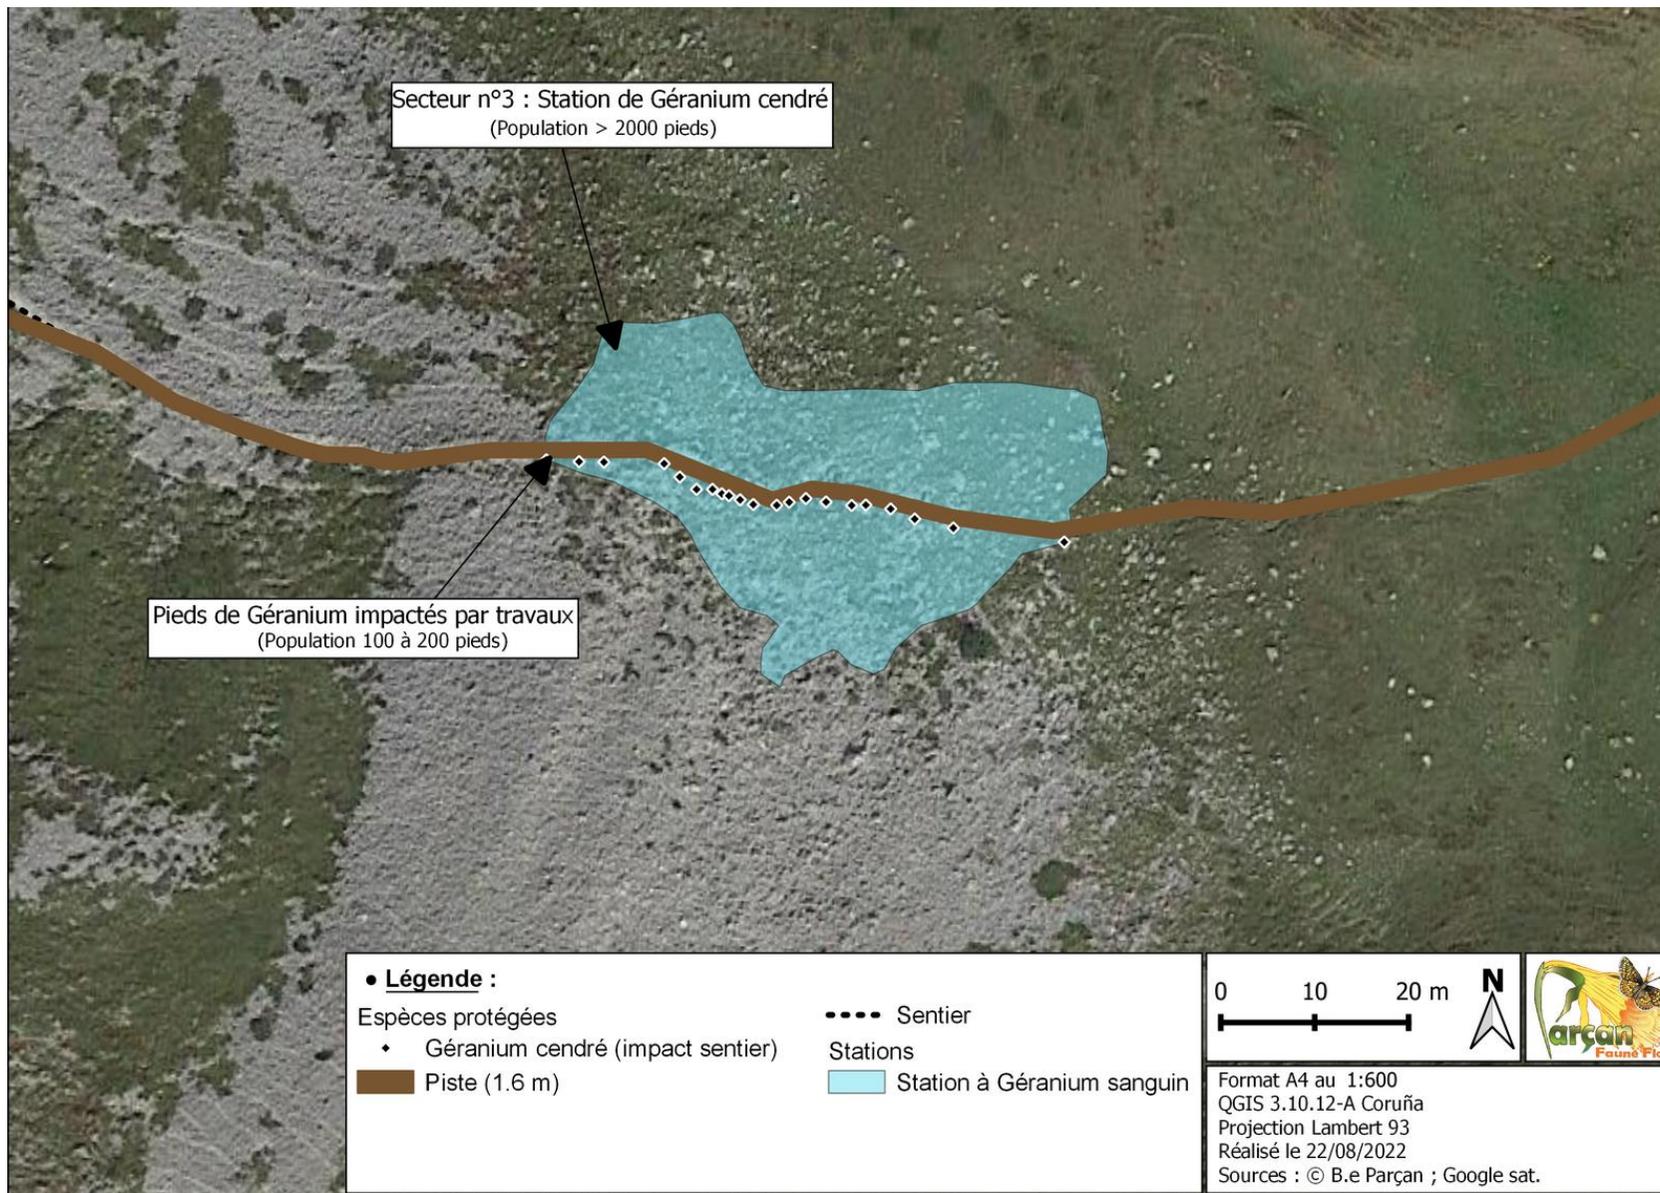
Plan 3 : passage de la piste au sein de la station de *Géranium cendré*

Vu la taille de la station et la situation du sentier passant au milieu un évitement paraît difficile.

Un dossier de dérogation espèces protégées sera donc nécessaire. Le chantier pourrait occasionner la destruction de 100 à 200 pieds sur les 2000 à 2500 pieds repérés dans la station.
