Site minier d'HYVERNERESSE - Inspection du 27/08/2015

Commission de suivi des sites du 3 décembre 2015

HYVERNERESSE : inspection du 27/08/2015 – 1/4

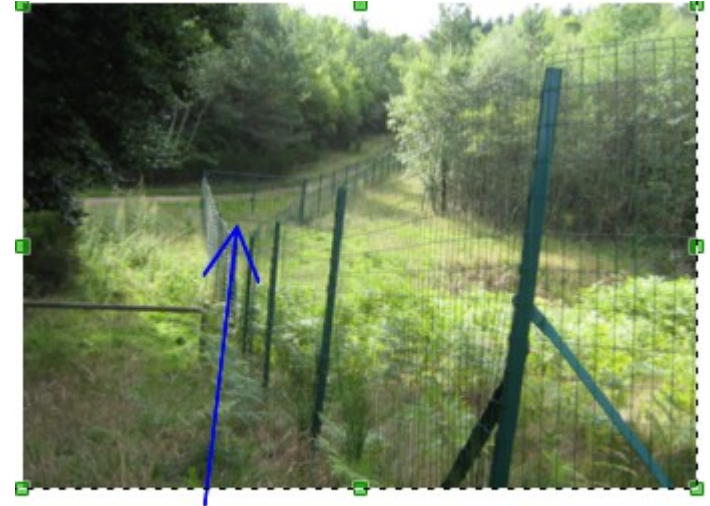
- Pose d'une clôture autour de la MCO (travaux en 2010) : bon état d'entretien et débroussaillage des abords

Portail d'entrée MCO

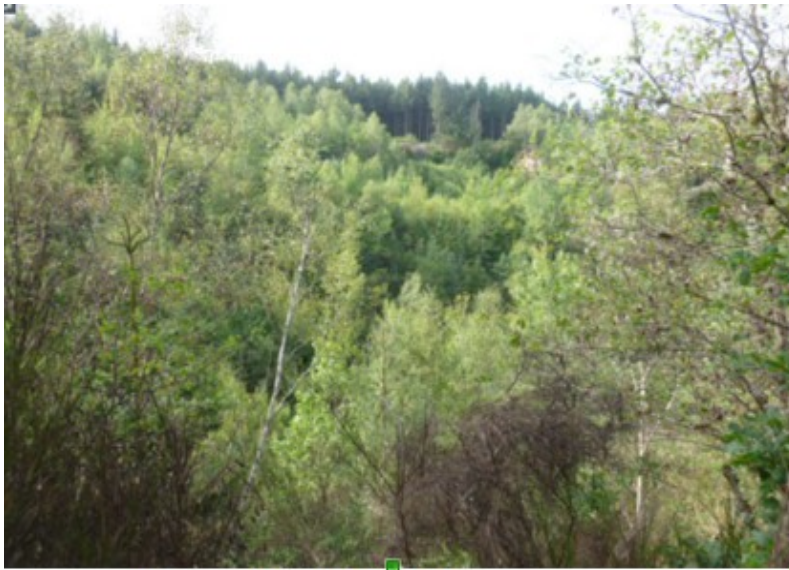
Fosse de la MCO

- Comblement partiel de la fosse : recouvert par la végétation

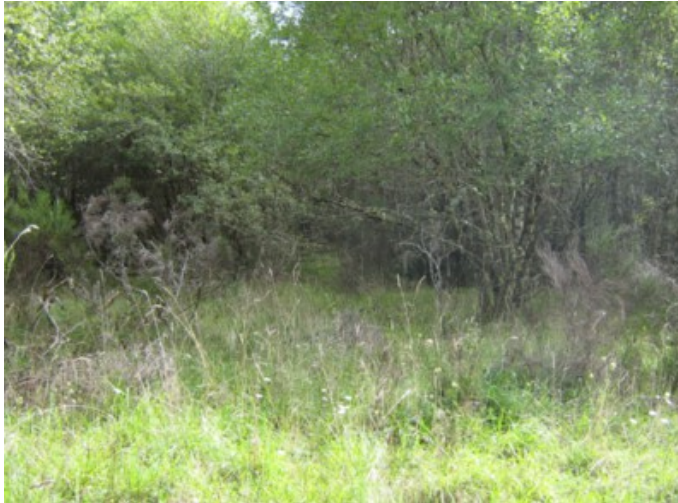
- Verse à stériles remodelée et recouverte par la végétation

Dôme aplati au sommet de la verse à stériles partie Sud-Est

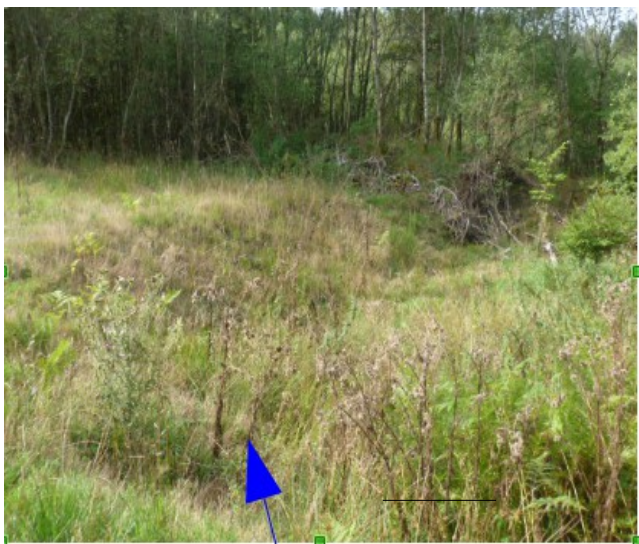
- Création d'un fossé collectant les eaux de sources vers le ruisseau de la Brousse en évitant les écoulements dans la MCO (passages busés sous la piste et sous la verse à stériles)

Fossé canalisant les eaux en bordure Nord de la MCO

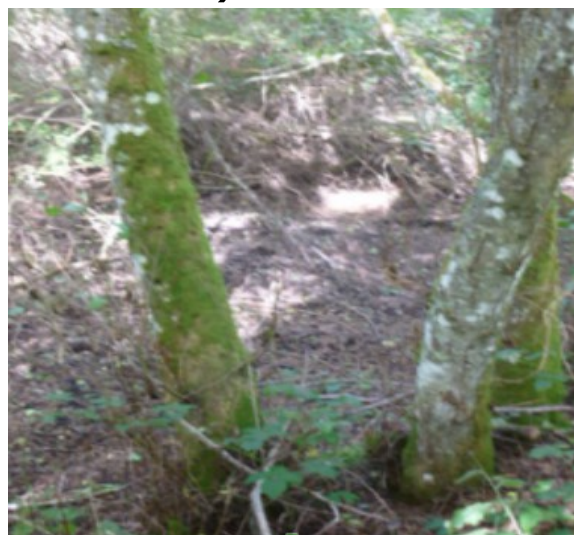
1^{er} bassin de décantation

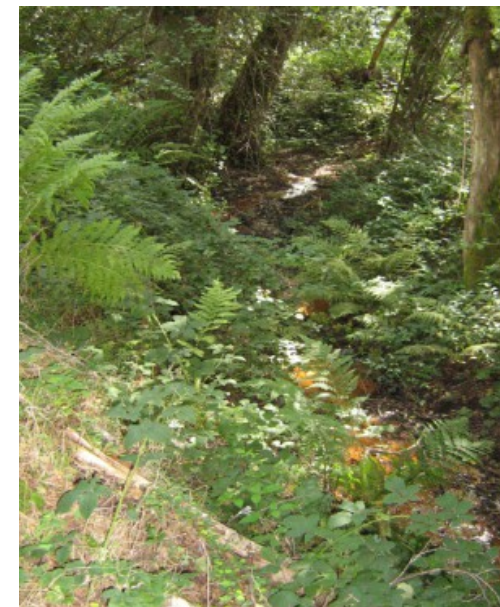
Ruisseau de la Brousse : écoulement visible 50 mètres en aval du 1^{er} bassin de décantation

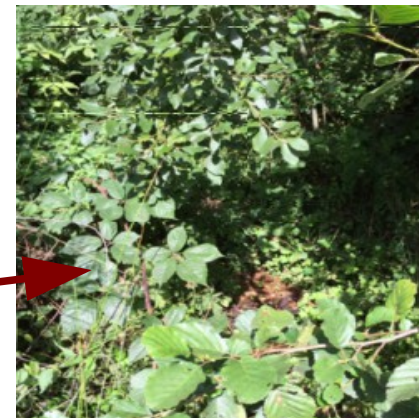
Ruisseau de la Brousse - HYV A1
(en aval de la MCO et verse à
stériles)

- **Bilan de l'autosurveillance (1997- 2002/2010-2014) :**
 - Impact négligeable de la verse à stérile sur la qualité des eaux du ruisseau de la Brousse $<1 \mu\text{g/l}$ en U238_{sol}

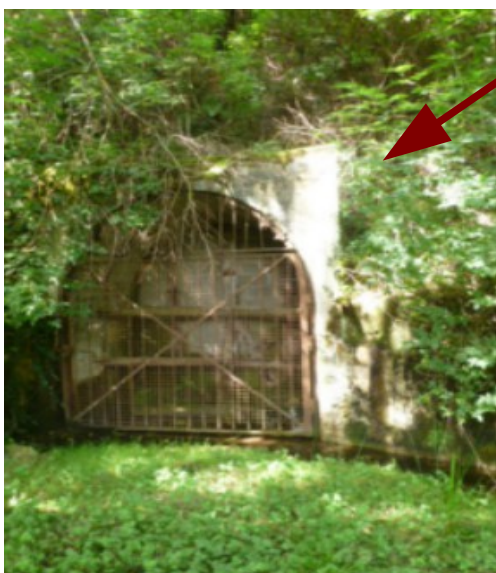
HYVER : eaux souterraines
sortie travers-bancs N-109

- Eaux souterraines en sortie du travers-banc N-109 chargées en U238_{sol} (598 $\mu\text{g/l}$) et plus faiblement en $\text{Ra226}_{\text{sol}}$ ($<0,12 \text{ Bq/l}$)

- Diminution progressive de la charge en U238_{sol} (maximum en 1997 : 1040 $\mu\text{g/l}$ et minimum en 2014 : 598 $\mu\text{g/l}$) et en $\text{Ra226}_{\text{sol}}$ (maximum en 2000 : 0,28 Bq/l et minimum en 2014 : 0,12 Bq/l)

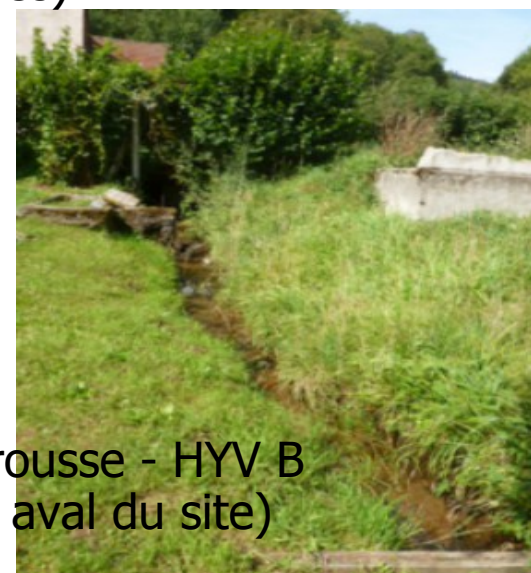
Ruisseau de la Brousse - HYV B
(La Gratade - en aval du site)

- Impact sur la qualité des eaux du ruisseau de la Brousse en aval du site (la Gratade) limité avec une baisse significative et durable de la charge en U238_{sol} depuis les travaux réalisés en 2010 : 80 $\mu\text{g/l}$ en 2002 à comparer à 30 $\mu\text{g/l}$ en 2014

- **surveillance trimestrielle de la qualité des eaux avec un point de prélèvement supplémentaire en limite de propriété du site**
- **analyse sur les paramètres (pH, débit, U238 soluble et insoluble, Ra 226 soluble et insoluble)**
- **analyse de la compatibilité du rejet au regard de la masse d'eau (directive cadre sur l'eau)**
- **recherche de pistes de travaux d'amélioration de la qualité du rejet (ruisseau de la Brousse)**
