CHAPITRE 5

SYNTHESE DE L'EVENEMENT XYNTHIA

SYNTHESE DE L'ÉVÈNEMENT XYNTHIA

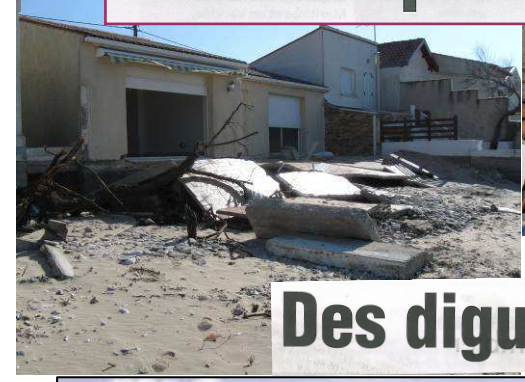
**Etat des
lieux d'une
catastrophe**

Le canton nord dévasté

Le phénomène a été plus violent et important sur le canton Nord (Ars en Ré, La Couarde sur Mer, Loix, Les Portes en Ré, St-Clément des Baleines), avec de nombreuses ruptures de protections, que sur le canton Sud (La Flotte en Ré, Ste-Marie de Ré, St-Martin de Ré, Rivedoux Plage, Bois-Plage en Ré) où l'on note "seulement" des submersions de points bas là où des enjeux bâtis se sont installés en raison du fait que les protections semblaient suffisantes.

L'analyse des effets de la tempête Xynthia montre que le canton Nord a été le plus affecté par la tempête en raison de l'entrée de l'eau par le Fier d'Ars et le chenal de La Couarde. Des vagues violentes (identifiées comme celles d'un raz de marée) sont arrivées par le Nord, entraînant de nombreuses ruptures de digue ainsi que la submersion des différentes communes. Les plus importantes sont celles du Boutillon, du Goisil, du Martray, de la Patache et de la Pierre Blanche. Des submersions sont aussi à noter par la façade occidentale, notamment sur la commune de Saint-Clément des Baleines où les digues protègent des surfaces importantes relativement basses.

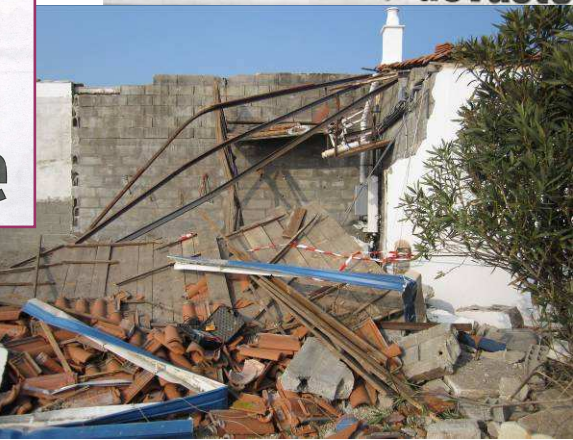
**Des digues éventrées par la
force des vagues**

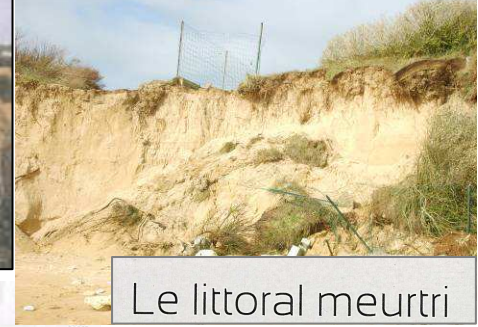
**Canton sud : moins
touché mais pas épargné**

Le littoral meurtri

De manière générale, la façade sud de l'île a été touchée par des phénomènes d'érosion et de recul du cordon de protection, avec des ruptures d'ouvrages localisés, alors que la façade nord de l'île, soumise à un plan d'eau exceptionnellement haut, a fait l'objet de submersion et de destruction de nombreux ouvrages de protection.

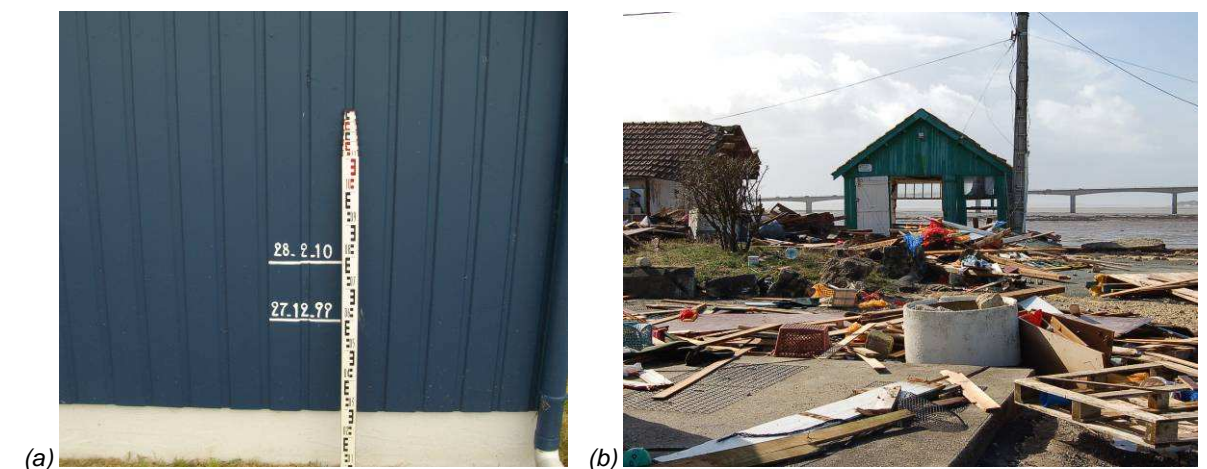
Photographies 2 - (a) Niveau de submersion à Arvert
(b) Cabanes ostréicoles dévastées lors de la tempête Xynthia- Bourcefranc le Chapus

La commune de Bourcefranc le Chapus a subi, quant à elle, de nombreux dégâts. Les enquêtes de terrain relatent d'une "énorme" vague sur la pointe du Chapus, d'une puissance importante, dévastant les locaux professionnels et les digues ; sur 6 km de digues, 3 sont détruites ou fortement endommagées.

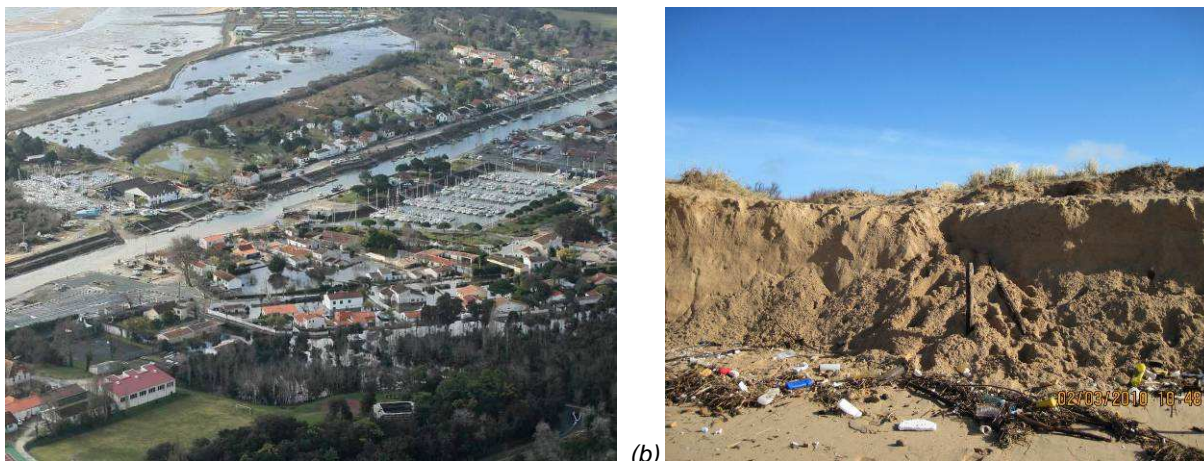
Le secteur de Boyardville/Fort Royer a été l'un des plus affectés par la tempête Xynthia en raison de l'entrée de l'eau par le chenal et le port, la rupture de la digue de la Perrotine et du cordon dunaire. Le principal effet de la tempête a été la submersion des quartiers résidentiels du village de Boyardville et de la zone ostréicole de Fort Royer par des vitesses d'eau importantes et, au final, une hauteur d'eau dans les zones basses de plus de 1 m.

Photographies 3 - Submersion de Boyardville/Fort Royer (a) et Erosion du cordon dunaire (b)

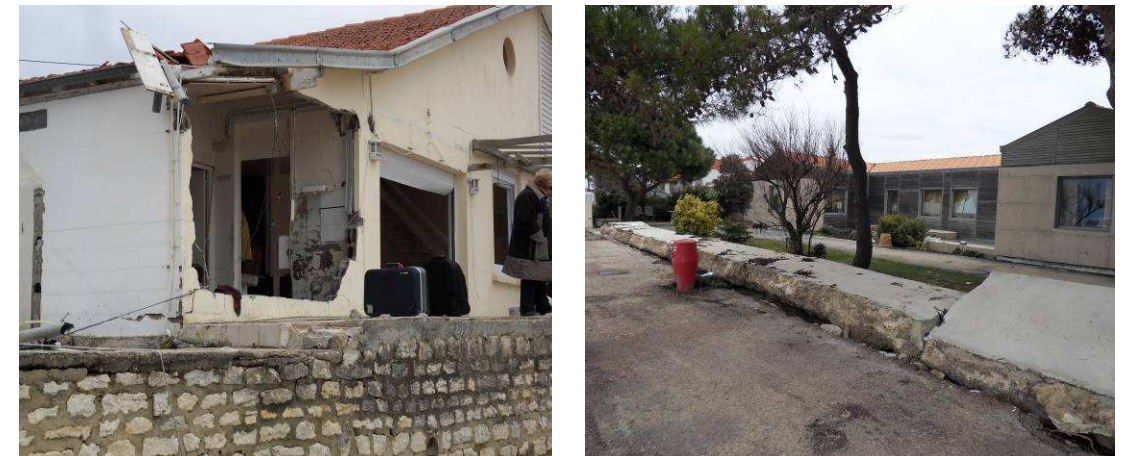
Photographies 4 - Effet de la force des vagues à Fouras

À Fouras, la tempête a été particulièrement violente. La pointe de la Fumée et Port Nord ont été soumis à de violents effets de vagues, entraînant la destruction des protections et des habitations (photographies 4). Un nombre important de murets détruits ou fortement endommagés a été constaté sur cette commune, ainsi que de nombreuses ouvertures de maisons (volets, fenêtres...) détruites.

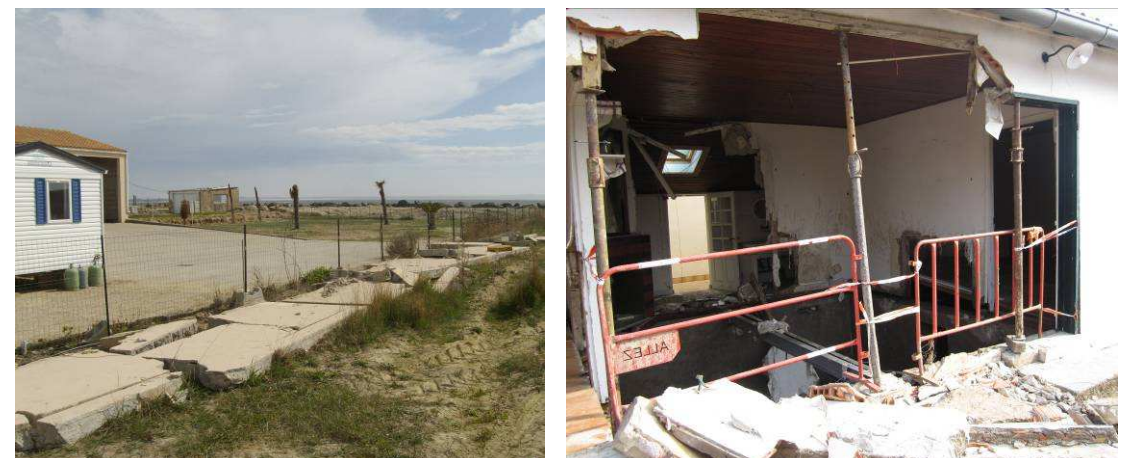
Photographies 5 - Effets de l'intensité de l'évènement aux Boucholeurs (Yves)

Le secteur des Boucholeurs, affecté lors de la tempête Xynthia, est réparti sur les communes de Châtelailon et d'Yves. Situé en front de mer, ce secteur a été soumis à des hauteurs d'eau conséquentes et à de très fortes vagues. Les dommages occasionnés par la mer sont importants sur ce secteur et traduisent, comme pour Fouras, la violence de la mer en front de mer (photographies 5). Les inondations ont notamment été très importantes (en moyenne 1 m et jusqu'à 1,70 m environ) à l'arrière du front de mer en raison d'une entrée d'eau importante par la destruction des digues de la réserve naturelle des Marais d'Yves.

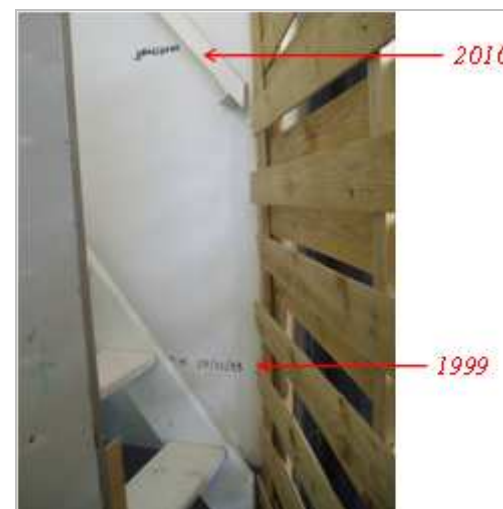
Le canton sud a été moins touché que le canton Nord, bien que d'importants dégâts soient à noter. Le phénomène a été le plus fort pour la commune de La Flotte en Ré où l'eau est entrée par le port de la commune en raison d'une cote de plan d'eau dans le Pertuis jamais atteinte depuis de très nombreuses années. Sur la commune de Rivedoux Plage, le cordon dunaire de la plage sud a été dévasté démontrant la violence du phénomène.

Photographie 6 - Niveaux d'eau à la Flotte

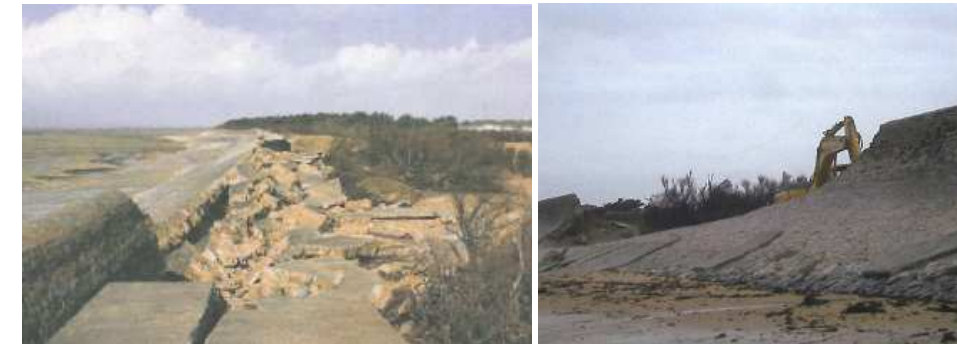
Photographies 7 - Dignes détruites à St Clément les Baleines

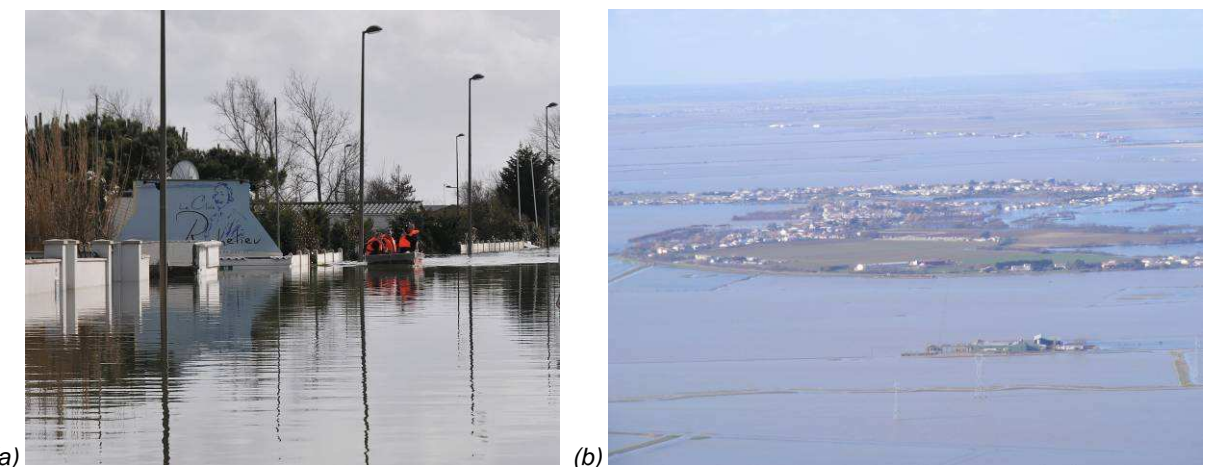
Sur la commune d'Aytré, le phénomène de submersion s'est produit à la fois par le front de mer et par l'arrivée d'eau via Angoulins et l'Anse de Godechaud. Le phénomène a été très violent pour cette commune, principalement dans le secteur de la plage d'Aytré soumis à des vagues et à d'importantes hauteurs d'eau (plus d'1,50 m dans les maisons). De nombreuses maisons ont été dévastées. Les eaux ayant débordé sur ce secteur sont notamment restées une douzaine de jours en raison de la situation en cuvette du quartier des plages ; celui-ci est en effet situé entre le front de mer et la voie SNCF, ce qui a contraint les volumes débordés dans la zone basse du quartier des Plages.

Photographies 8 - Importante hauteur d'eau à Aytré (a) et la commune de Charron sous les eaux (b)

Le phénomène a été fortement dévastateur au nord du département, sur la commune de Charron, quasiment touchée dans sa globalité. Le phénomène de submersion s'est produit par le front de mer, entraînant des ruptures d'ouvrages de protections localisées sur deux secteurs particuliers et une submersion quasi généralisée de la protection sur le reste du linéaire. La commune a été soumise à d'importantes vitesses de submersion et à des effets violents, car des maisons ont été dévastées à plus de 1 km dans les terres. Le phénomène a été accentué dans les secteurs en forme de cuvette.
