Demande d'examen au cas par cas préalable à la réalisation éventuelle d'une évaluation environnementale

Vidange et curage de la retenue d'Iscoo

La vidange et le curage de la retenue d'Iscoo est projetée en 2020 avec un report possible en 2021 ou 2022 si les conditions hydrologiques n'étaient pas réunies. La SHEM sollicite dans ce cadre une autorisation sur 3 ans.

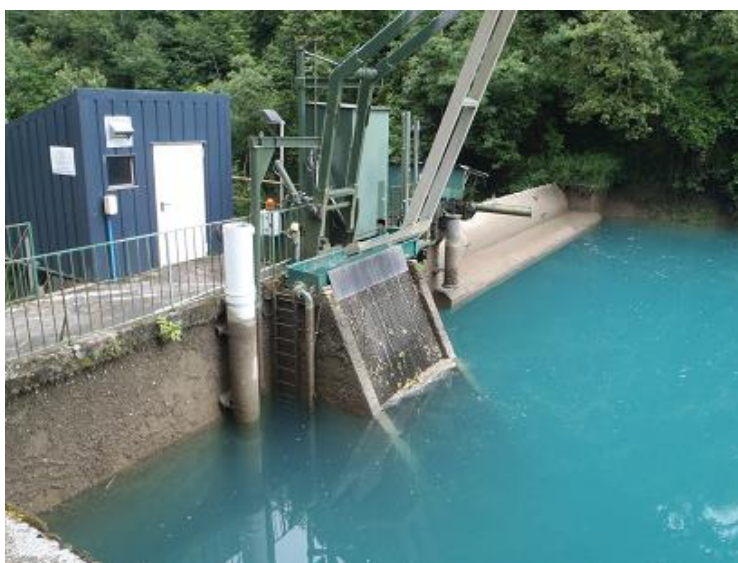
Figure 2 : Barrage d'Iscoo

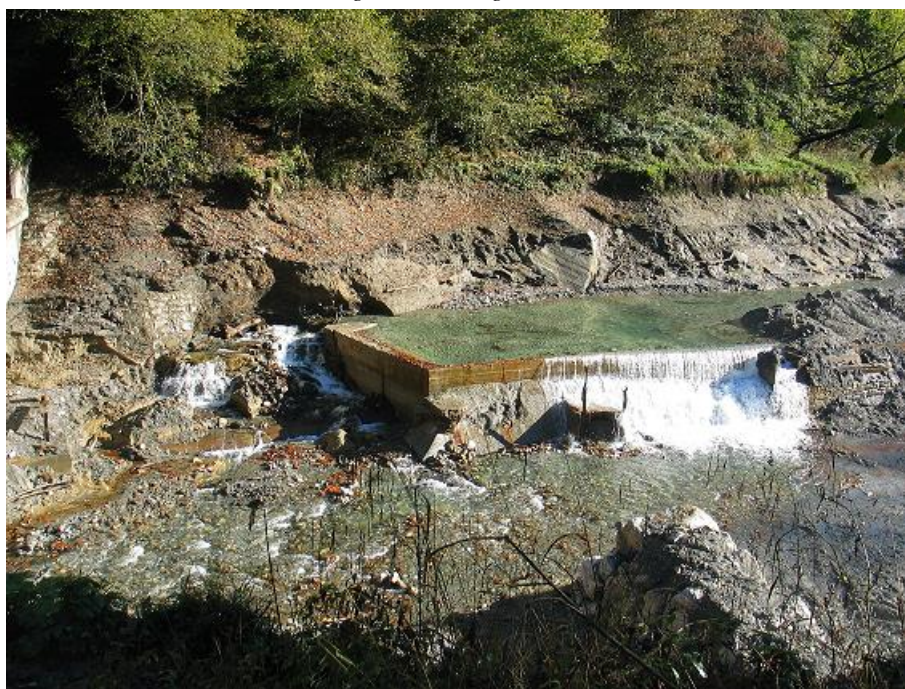
Figure 3 : Ancien chenal de dérivation

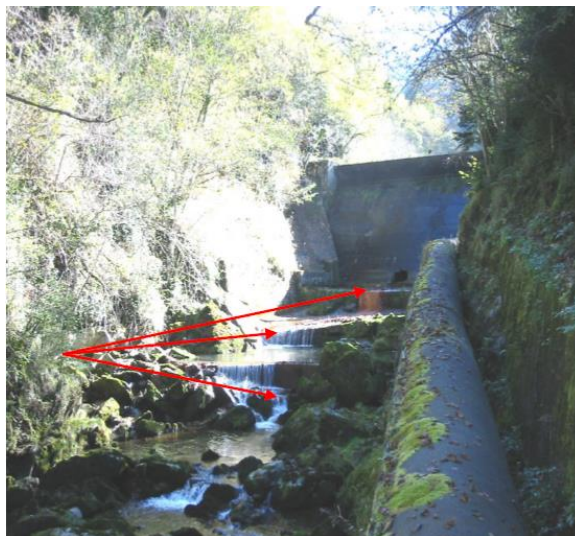
Figure 4 : Aval du barrage d'Iscoo

Trois seuils ont un rôle d'anti-affouillement en aval du barrage (Figure 4).

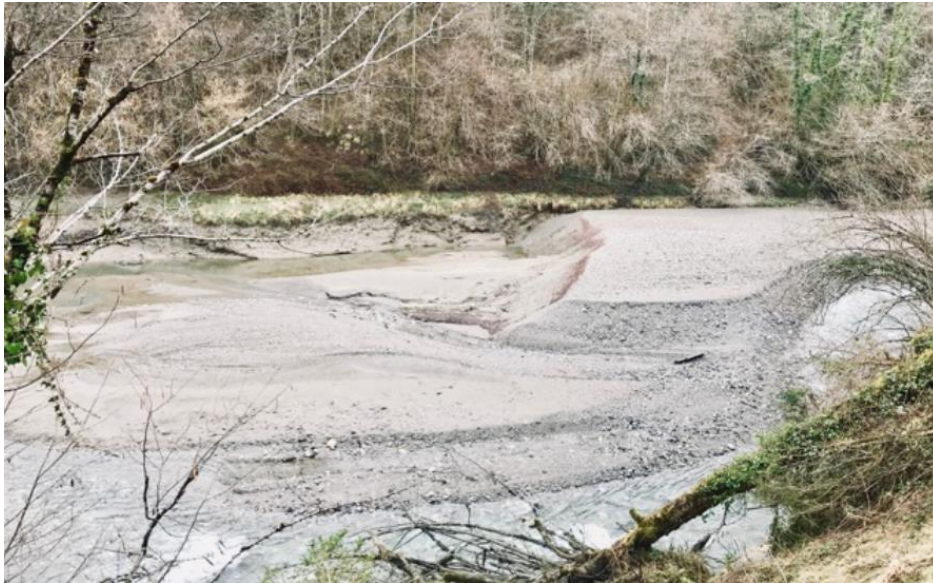
Figure 7 : Photographie de la retenue d'Iscoo à la cote 786 m NGF (2020)

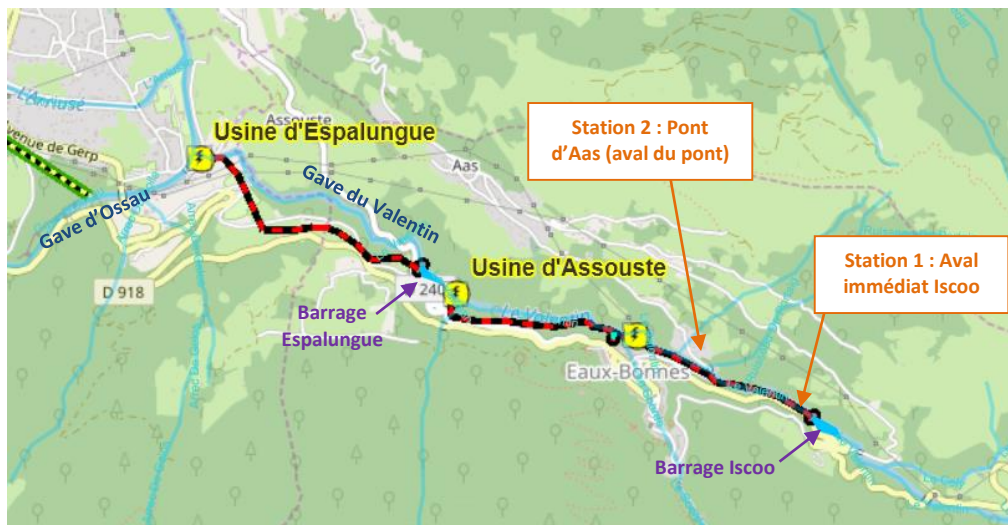
- Les stations suivies sont précisées dans la Figure 8.
- Les modalités du suivi physico-chimique réalisé sont décrites dans le Tableau 1 et le Tableau 2.
- Les mesures sont réalisées avec un matériel adapté et facile d'emploi :
 - Matières En Suspension (MES) : mesures sur le terrain au cône Imhoff après décantation d'un litre d'eau prélevé pendant 15 minutes. La courbe d'étalonnage utilisée sera celle réalisée lors de la dernière opération de transparence. Un recalage de la courbe sera réalisé à posteriori par un contrôle des prélèvements en laboratoire.
 - Ammonium (NH_4^+) : prise d'échantillons pour analyses à l'aide d'un spectrophotomètre.

Figure 8 : Localisation des ouvrages et stations de mesure

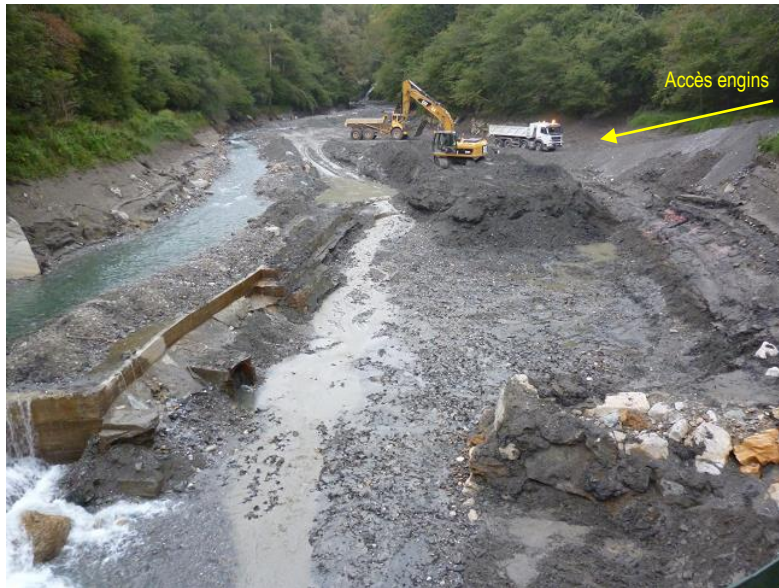
Figure 9 : Photographie curage 10-10-2013

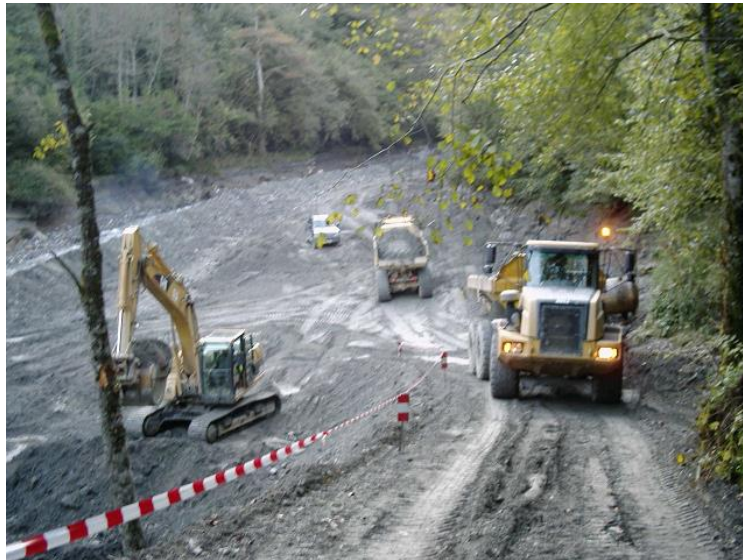
Figure 10 : Piste accès engins

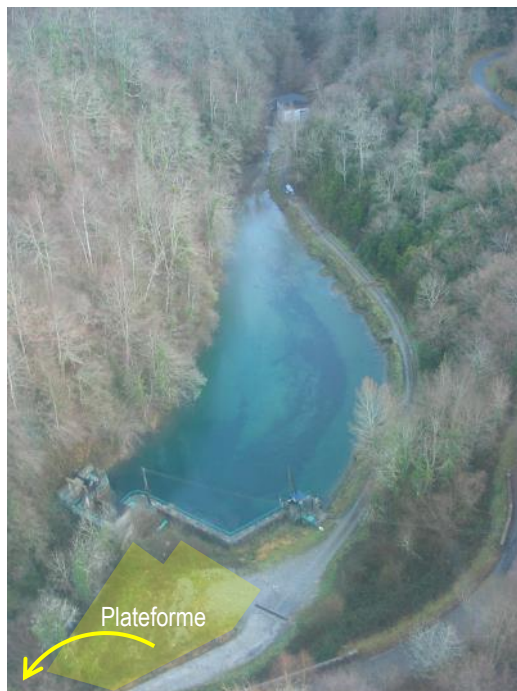
Une partie de la granulométrie des sédiments présents dans la retenue étant intéressante, il est toutefois prévu la réinjection d'une **faible quantité de matériaux** (de l'ordre de 2-3 tombereaux), dont la proportion moyenne de sable est inférieure à 20%, **en aval de la retenue d'Espalungue**. En effet ce barrage dispose d'une plateforme qui permet l'accès de camions et la réinjection dans le Gave.

Figure 12 : Point de réinjection dans le Gave du Valentin au barrage d'Espalungue

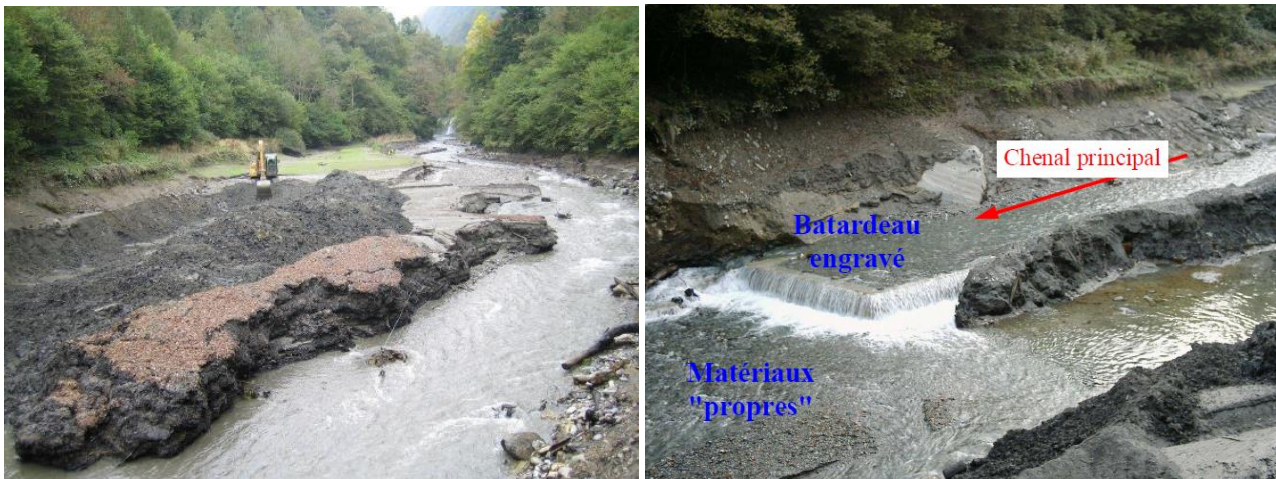
Figure 15 : Retenue d'Iscoo en cours de vidange (2007)

Le principal obstacle lors de cette vidange n'a pas été la qualité de l'eau, mais les conditions météorologiques, avec des épisodes pluvieux sévères. Combiné avec la pente naturelle de la retenue, ceci a entraîné un phénomène d'érosion important avec le charriage de bois et de fractions granulométriques importantes (cailloux à blocs) qui ont engendré le colmatage de la vanne de vidange avec la remontée du niveau d'eau dans la retenue.

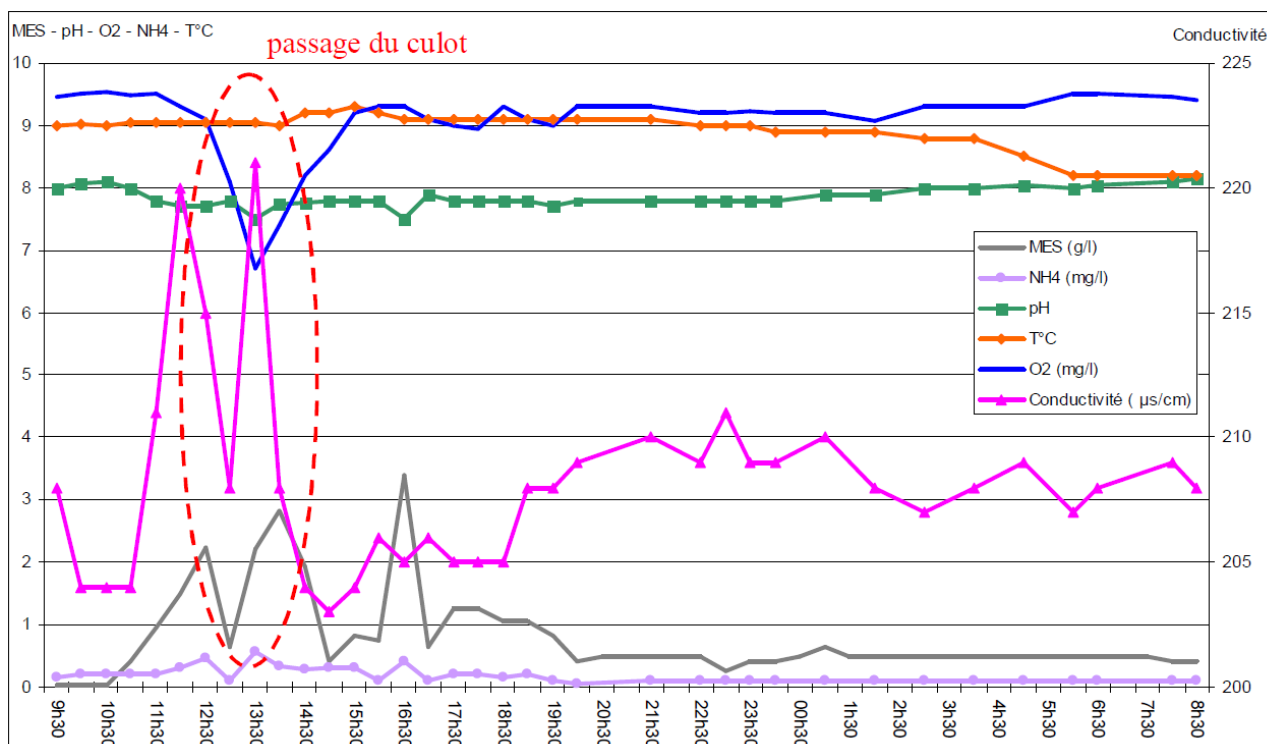
La vidange de ces retenues n'a pas créé de désordre significatif, la qualité des eaux est restée satisfaisante par rapport aux objectifs fixés (Figure 16 et Tableau 5).

Figure 16 : Résultats du suivi physico-chimique vidange Iscoo 2007 (valeurs instantanées)

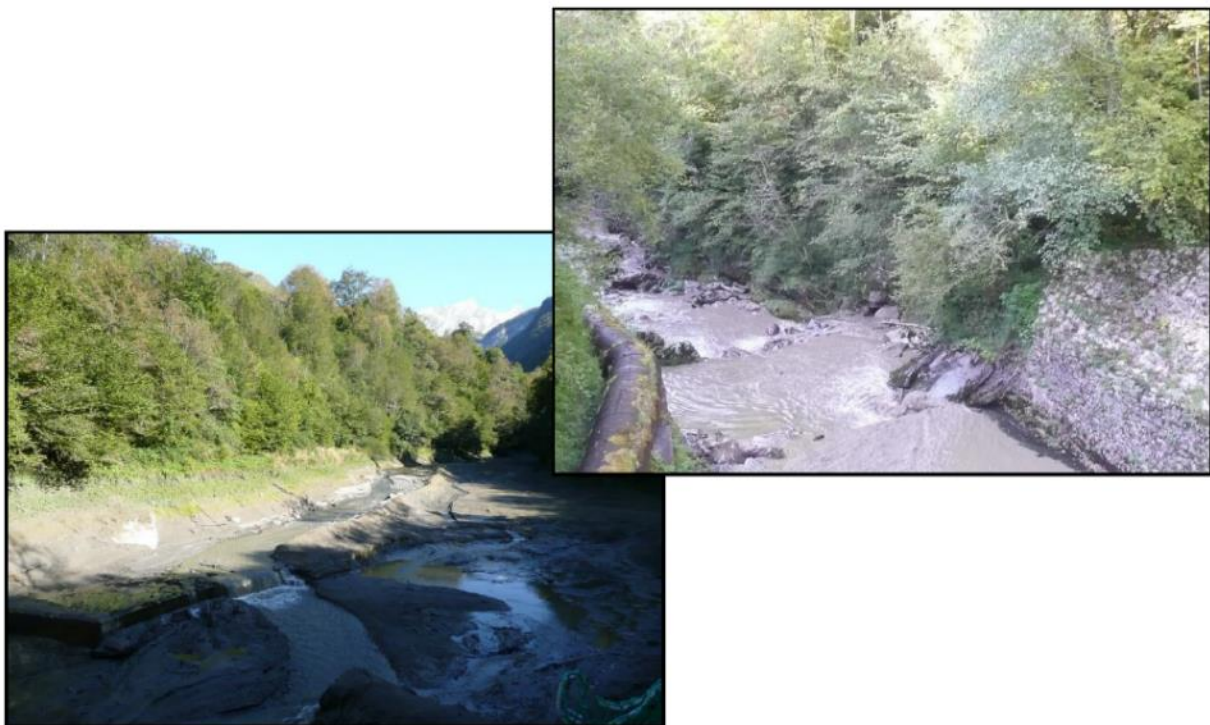
Figure 17 : Retenue d'Iscoo en cours de vidange (2008)

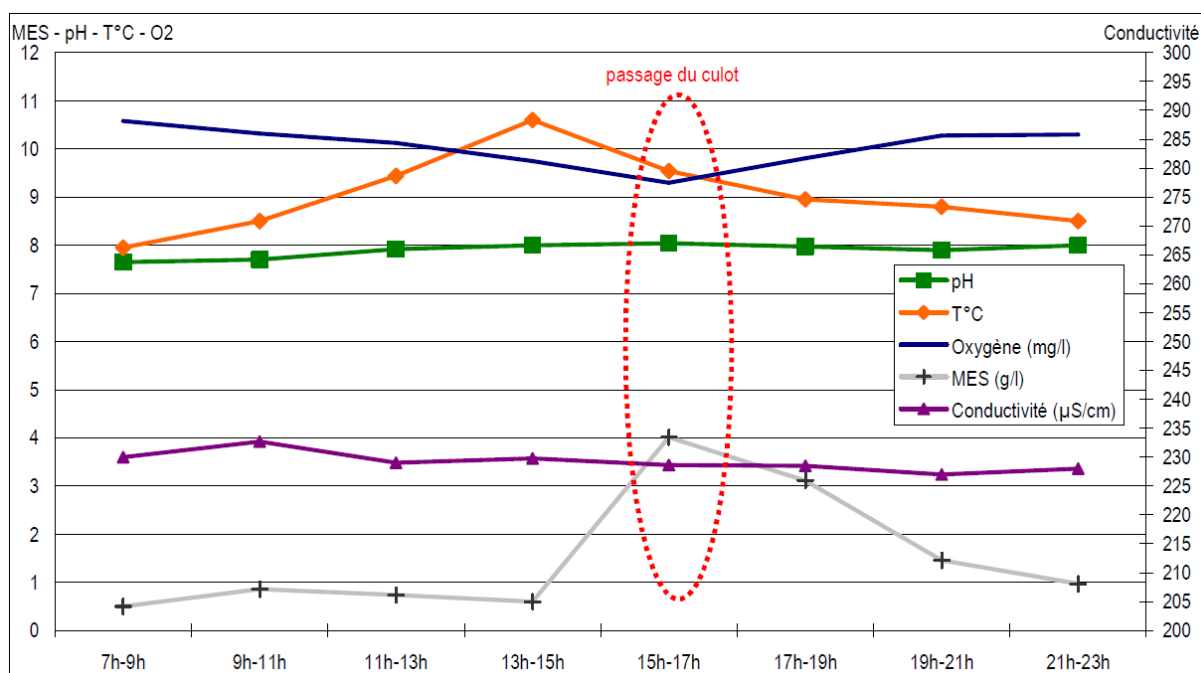
Les quantités de matériaux transférés en aval de la retenue ont été transférées pour l'essentiel jusqu'à la retenue d'Espalungue en raison d'une dynamique assez soutenue sur tout le linéaire et les coups d'eau (naturels) en fin d'opération.

Figure 18 : Résultats du suivi physico-chimique vidange Iscoo 2008 (valeurs sur 2h glissantes)

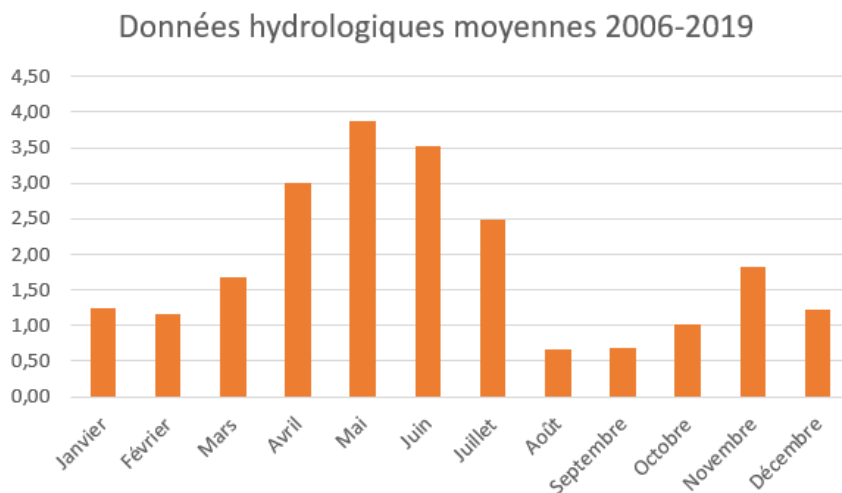
Le ruisseau du Valentin et ses affluents présentent un régime de type nival avec des débits maximums très marqués aux mois de mai et juin, du fait de la fonte des neiges, et des débits minimums prononcés en août, septembre et en hiver, du fait de la rétention hivernale des précipitations sous forme de neige. Citons pour exemple les crues importantes celles de 2012, 2013 qui ont touchés l'ensemble des Pyrénées, et les dernières de juin 2018 et décembre 2019 qui ont plus particulièrement touché le Valentin, avec des débits supérieurs à 50 m³/s au niveau du barrage d'Iscoo, et ont provoqué l'effondrement de la route de Gourette et des glissements de terrain.

Les opérations de vidange devant se réaliser en bas débit, la période favorable se situe entre les mois d'août et d'octobre.

Figure 25 : Débits du Valentin aux Eaux-Bonnes (en m³/s)

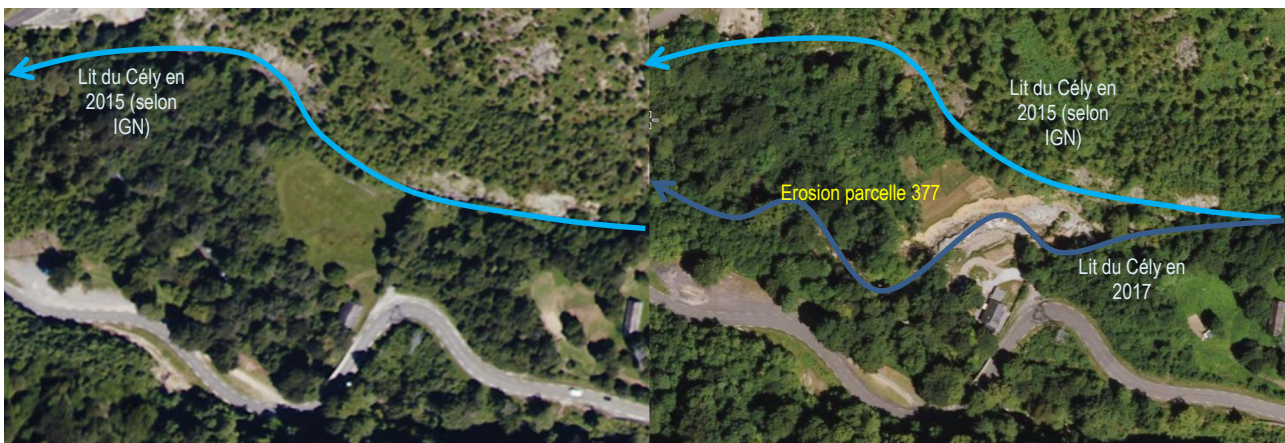
Figure 28 : Déplacement du lit du Cély (Avant en 2015 et Après en 2017 – IGN)

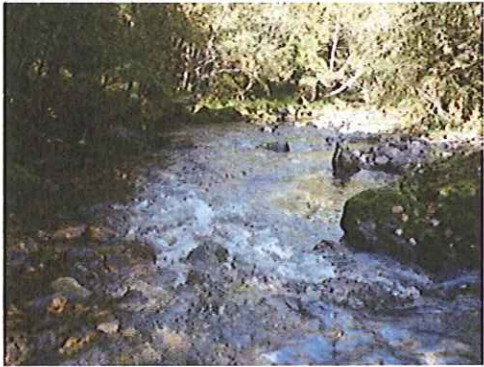
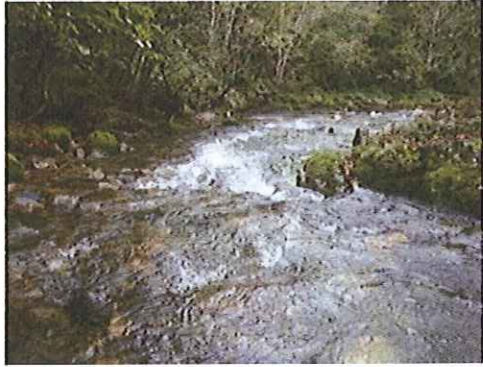
Dans les prélèvements les sédiments grossiers restent en mélange avec les sédiments les plus fins.

Figure 29 : Localisation du profil en long (bleu) et du profil de prélèvements (orange) sur la zone exondée dans la retenue d'Iscoo

Les premières observations réalisées en fin de vidange le 3 octobre traduisent un colmatage avéré à l'aval des retenues (Pont d'Aas et Pont d'Espalungue). En aval d'Iscoo les dépôts sont caractérisés par un mélange de feuilles et de sable, en aval d'Espalungue les fractions organiques sont faiblement représentées. Ces dépôts significatifs ont été pour partie mobilisés dès le début du rinçage sur les faciès à écoulement rapide. L'essentiel des dépôts ont été repris à l'occasion des épisodes de fortes eaux de la première quinzaine de novembre. Les observations faites après la mi-novembre traduisent un retour à un état proche de l'état initial avant travaux.

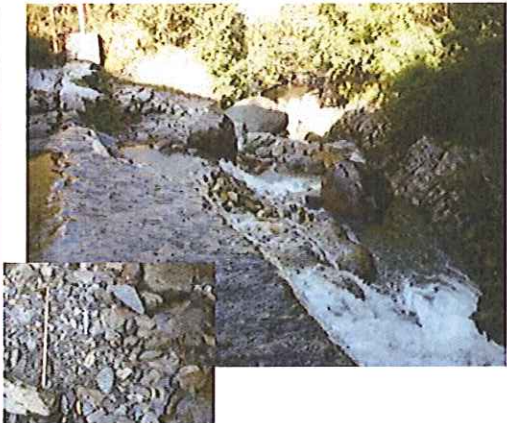
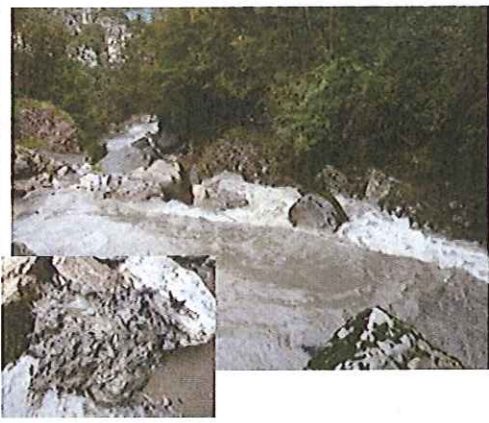
% Vol	Fractions								
	Prélèvements	1	2	3	4	6	8	10	Moyenne
1 < 2 mm	0.65	0.49	0.22	0.16	0.17	0.27	0.17	0.17	0.31
2 mm < 2 < 10 mm	0.30	0.32	0.41	0.13	0.26	0.22	0.23	0.23	0.27
10 mm < 3 < 50 mm	0.02	0.18	0.37	0.15	0.25	0.23	0.23	0.23	0.2
4 < 50 mm	0.02	0.01	0.00	0.56	0.32	0.28	0.36	0.36	0.22

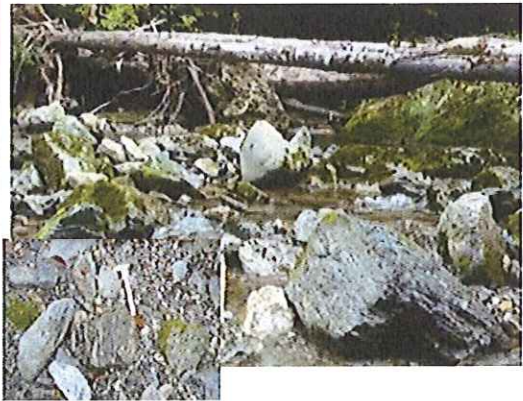
Les résultats obtenus sont en adéquation avec les caractéristiques du milieu. Le fond géochimique peut parfois être à l'origine de valeurs élevées pour certains éléments traces, en l'état il n'y a pas de particularismes locaux avérés au regard des éléments pris en compte par la nomenclature.

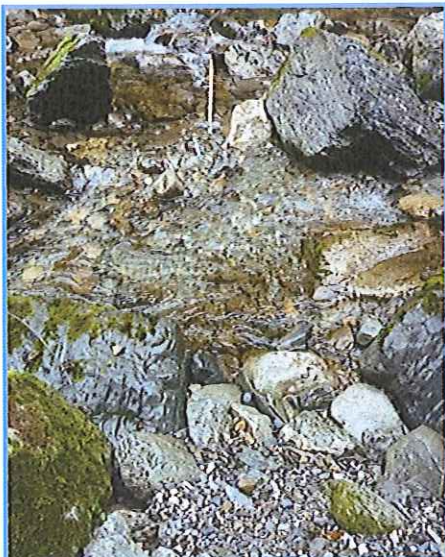
D ₅₀ en cm :	3,3	(CG)
D ₉₉ en cm :	17,6	(PG)
Indice d'uniformité :	3,4	> Etalée
Morphométrie :	Sub-anguleux

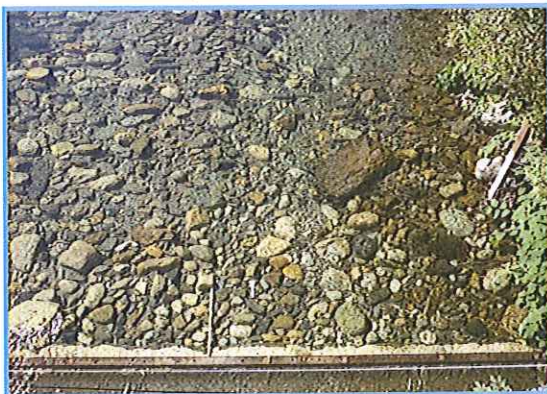
Zoom granulométrique (rive gauche)

D ₅₀ en cm :	6,7	(PF)
D ₉₉ en cm :	36,0	(B)
Indice d'uniformité :	3,2	> Etalée
Morphométrie :	Plutôt émoussés

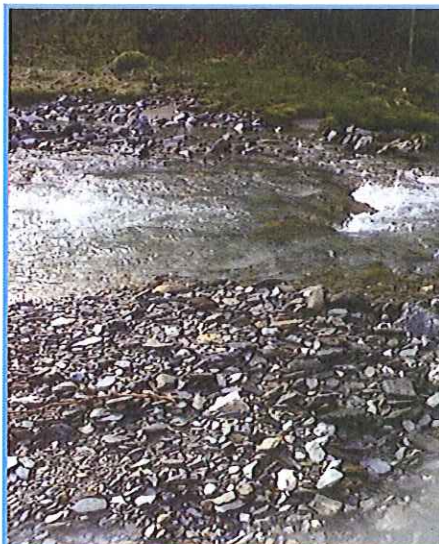
D ₅₀ en cm :	4.6	(CG)
D ₉₉ en cm :	21.0	(PG)
Indice d'uniformité :	2.0	> Uniforme
Morphométrie :	Anguleux / Sub-anguleux

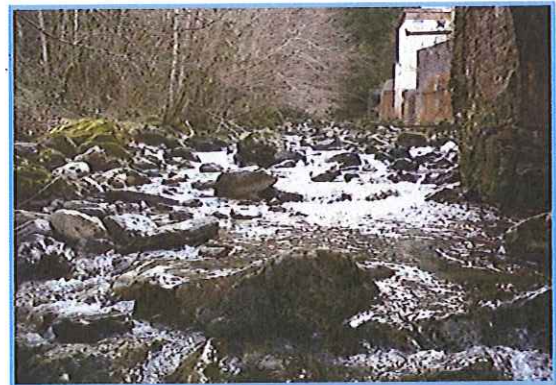
Vue générale de la station (depuis l'aval)

DYSFONCTIONNEMENTS HYDRO-SEDIMENTAIRES	
Pavage	Non
Colmatage	Léger / Film algal
Mousse	Uniquement sur gros blocs
Affleurement de roche mère	Oui
Érosion de berge	Léger

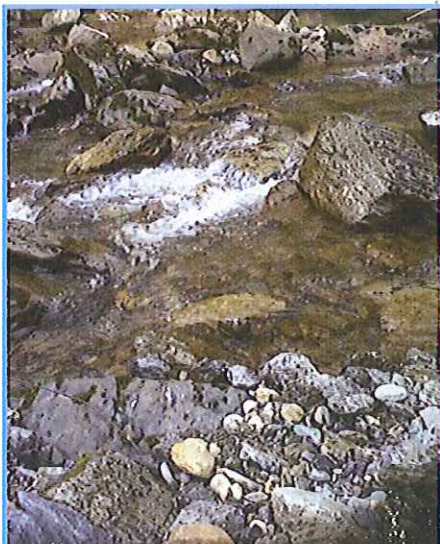
D ₅₀ en cm :	5.2	(CG)
D ₉₉ en cm :	19.5	(PG)
Indice d'uniformité :	2.1	> Uniforme
Morphométrie :	Sub-anguleux

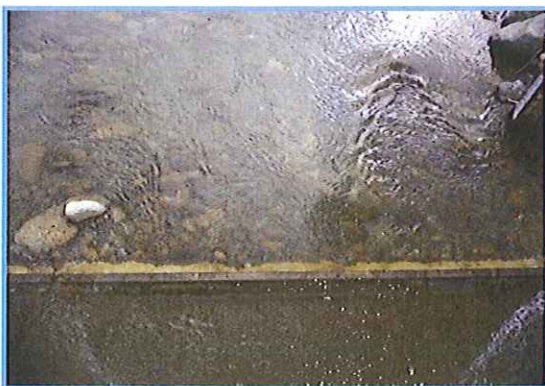
Zoom granulométrique (rive gauche)

D ₅₀ en cm :	6.7	(PF)
D ₉₉ en cm :	33.0	(B)
Indice d'uniformité :	2.9	> Uniforme
Morphométrie :	Plutôt émoussés
