EHPAD Saint-Astier : Construction d'un EHPAD de 165 places et restructuration d'un bâtiment de Soins de Suite et de Réadaptation (SSR) de 40 Lits

DIAGNOSTIC ZONE HUMIDE

CENTRE HOSPITALIER
Saint-Astier (24)

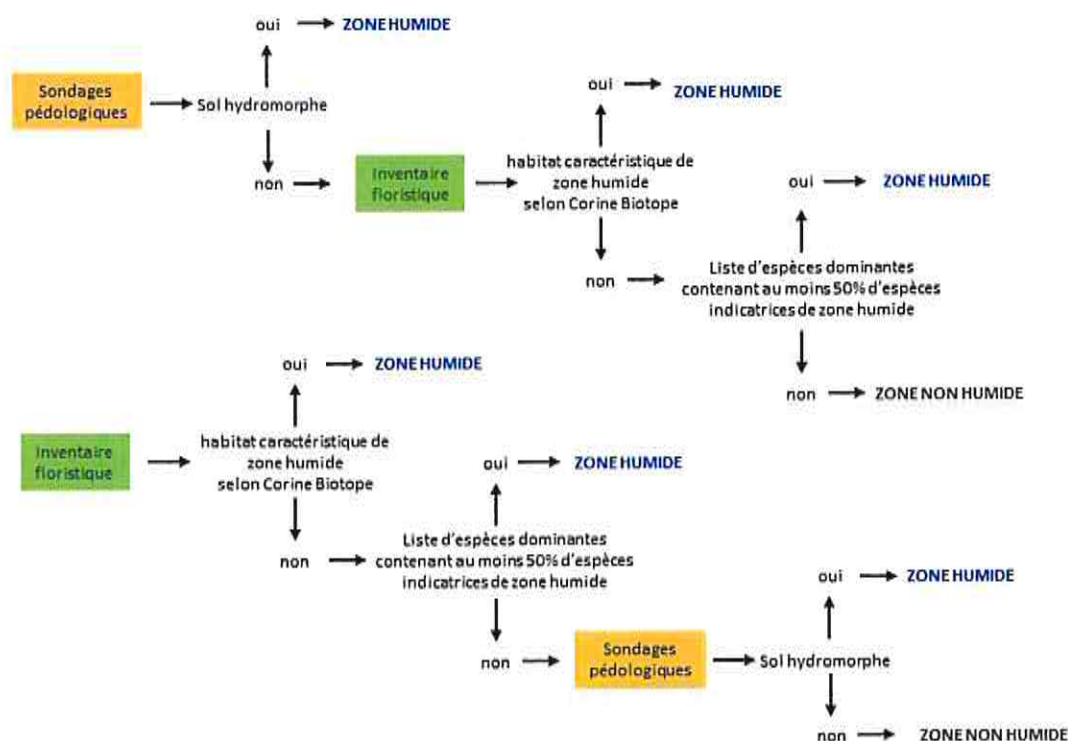
Le schéma ci-dessous résume la méthode de détermination des zones humides selon ces deux critères.

Figure 4 : Schéma expliquant la détermination des zones humides selon les critères pédologiques et floristiques

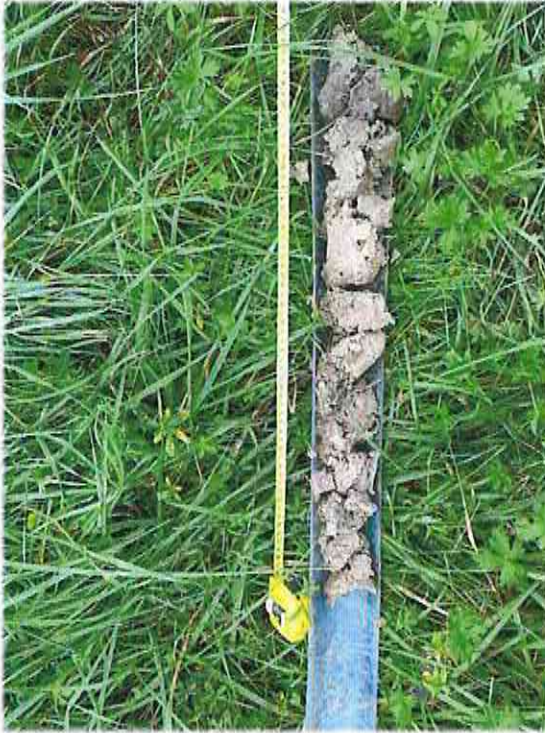
Sondage 1 (Non humide)

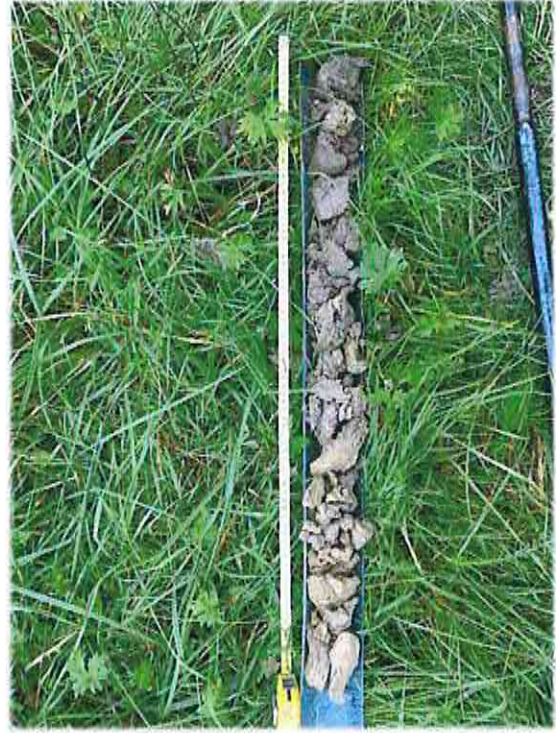
Sondage 02 (Humide)

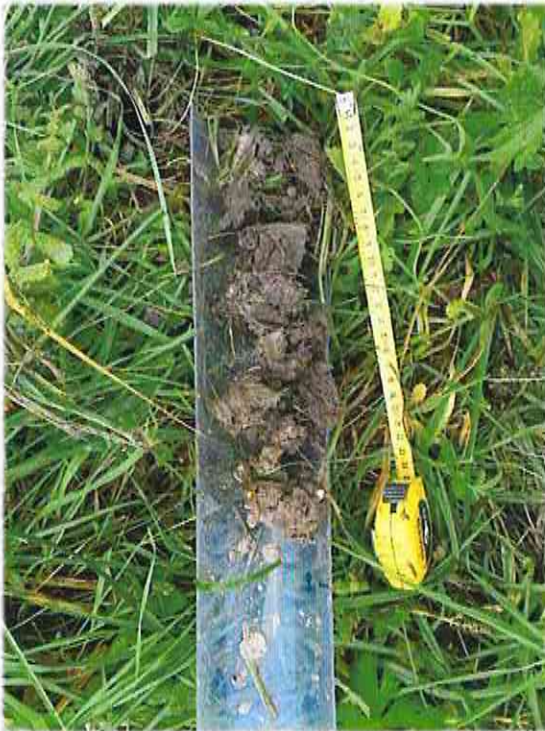
Sondage 04 (Rejet)

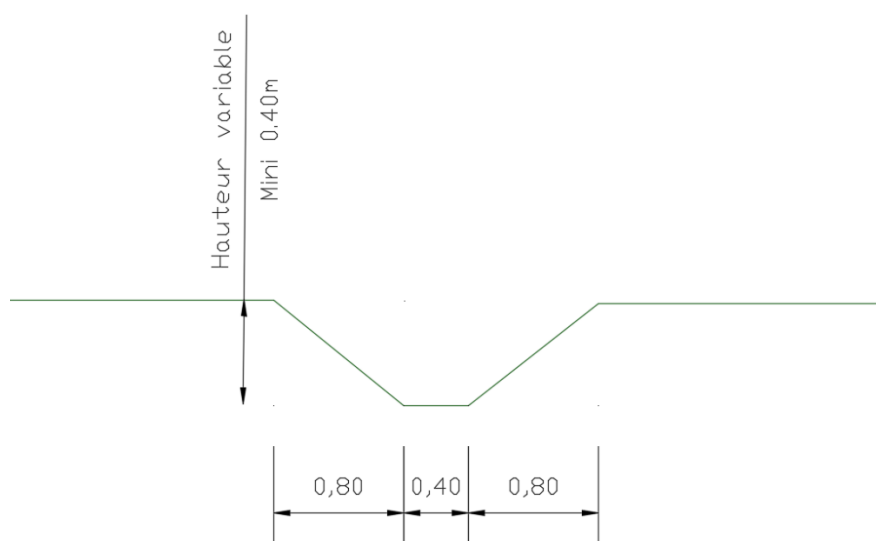
Figure 1 : Profil en travers du fossé dévoté

Le fossé dévoté présentera un linéaire de 155 mètres dont 13 mètres seront busés pour permettre le passage de chemins ou voiries. Les abords du fossé seront engazonnés.

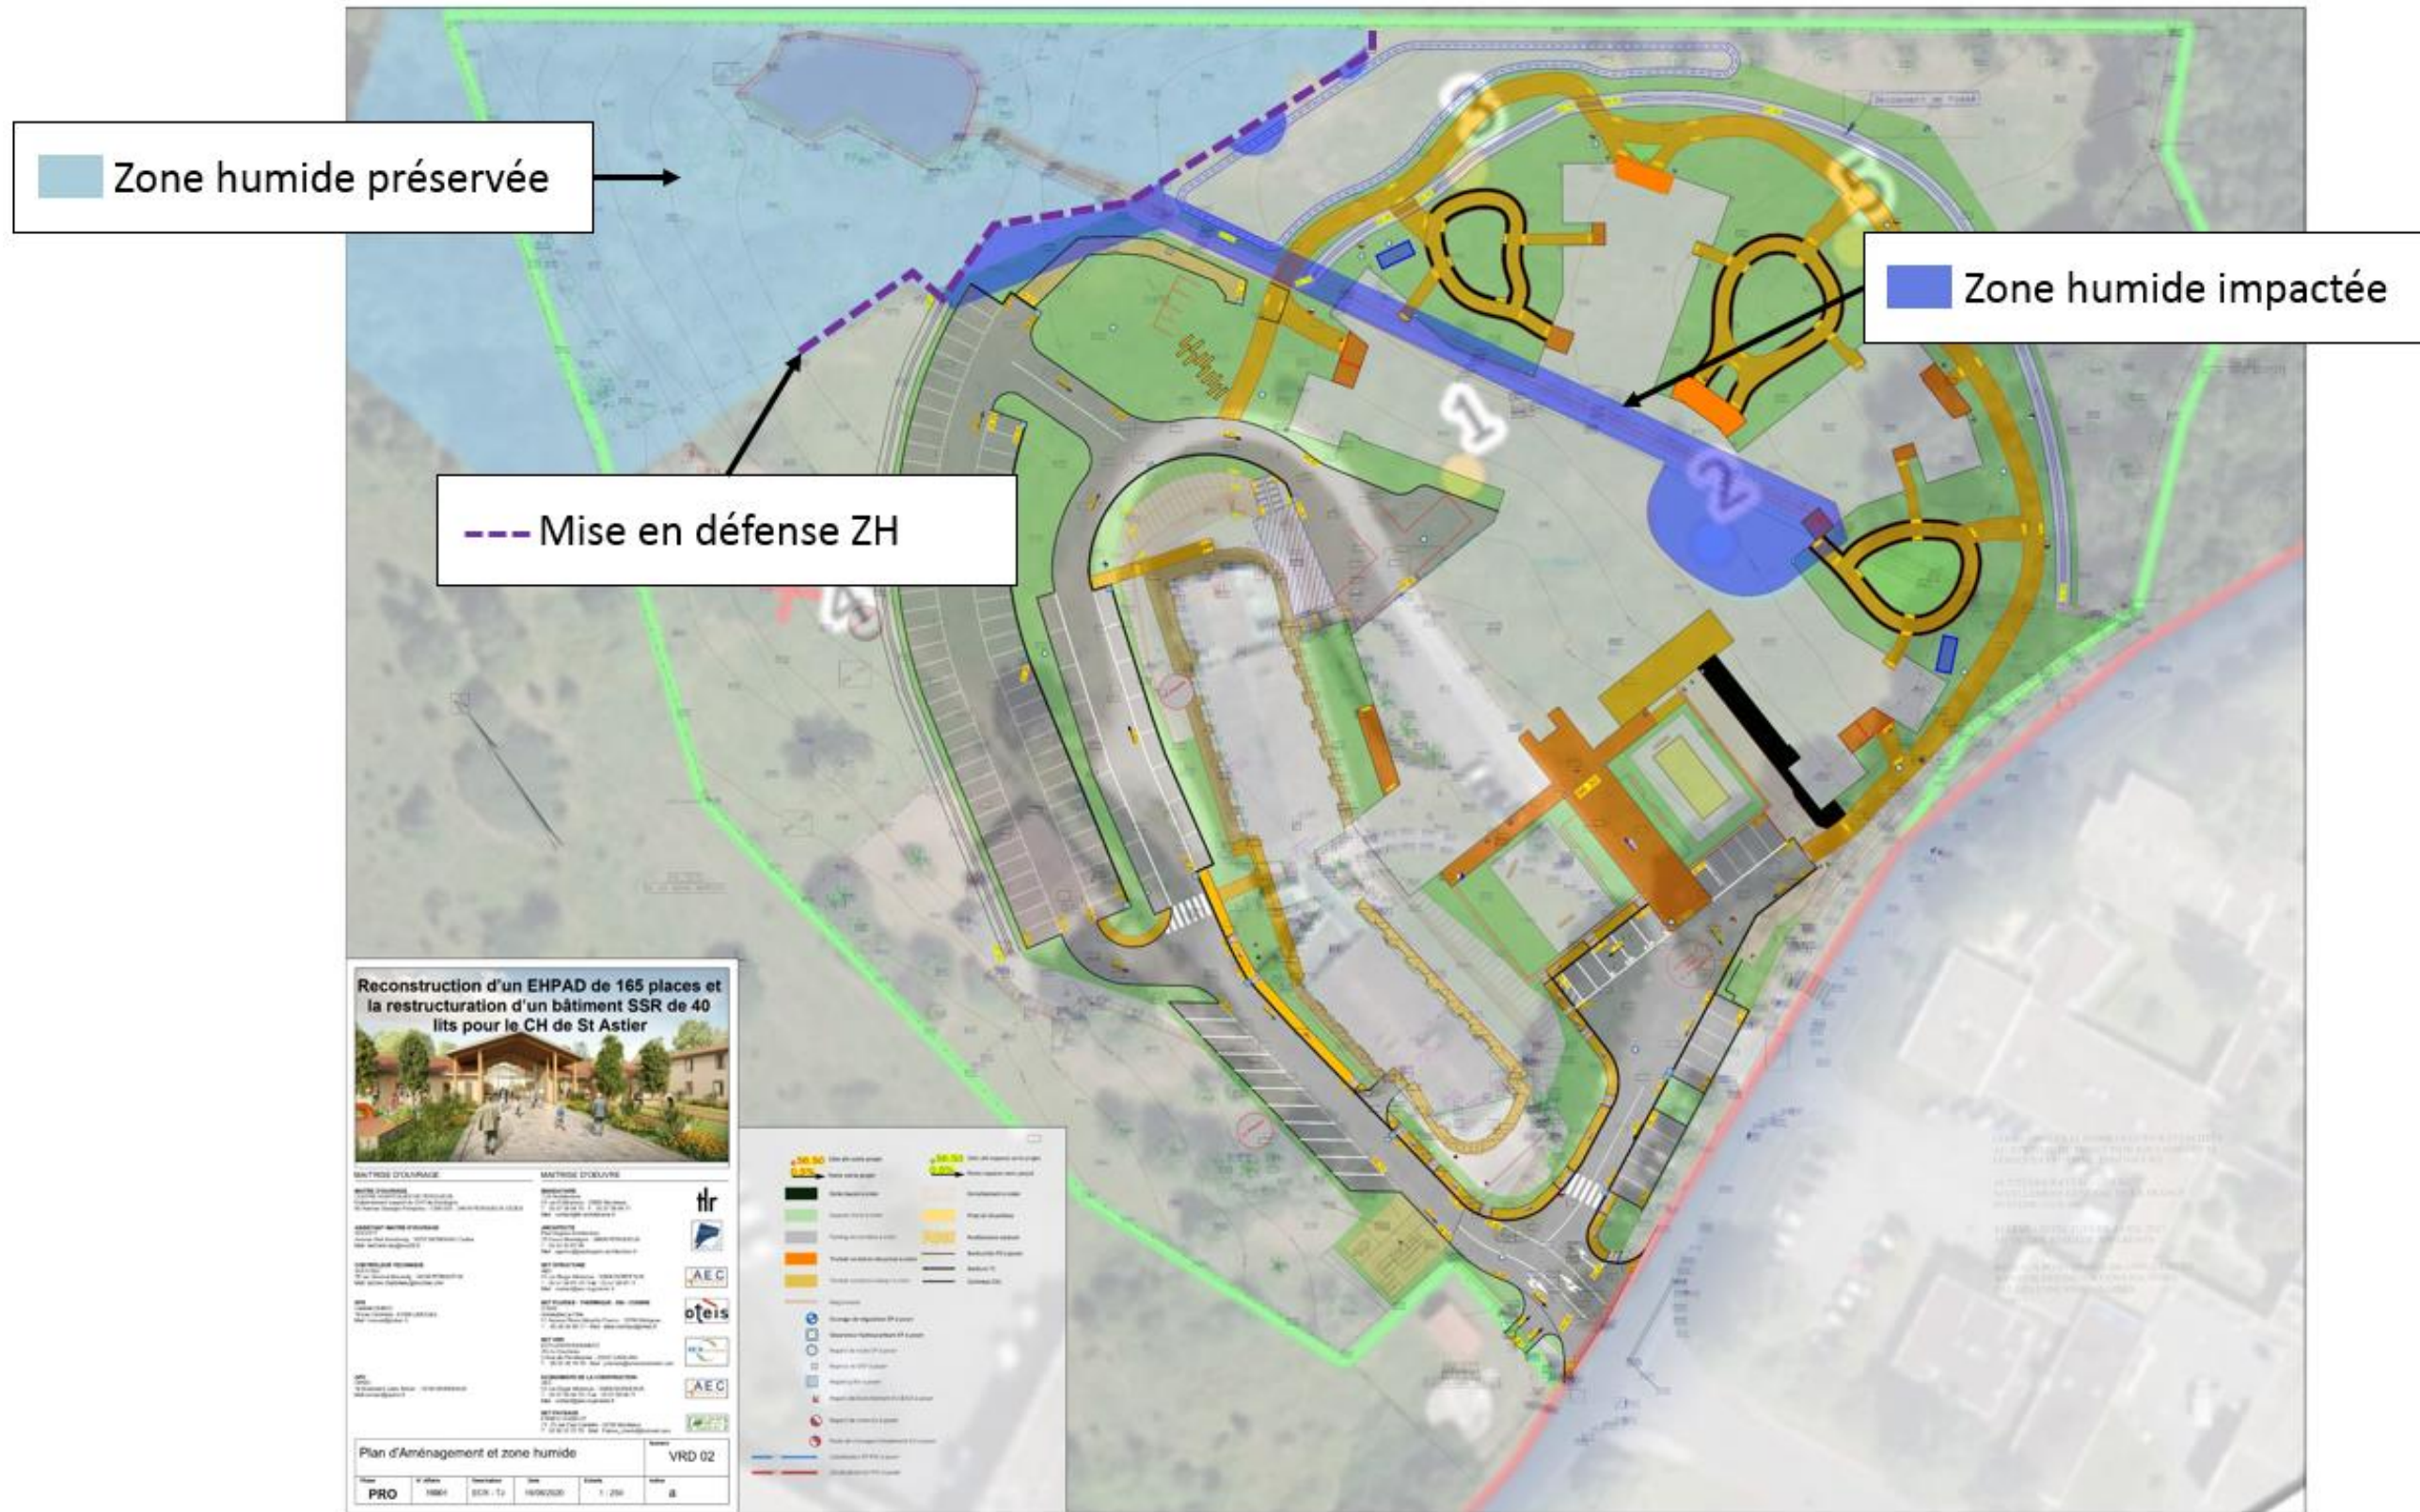
Sur la surface totale de 6 532 m² des zones humides identifiées, 927 m² seront réellement impactés par le projet. Un plan de synthèse présenté en annexe 6 permet de visualiser l'emprise du projet sur la zone humide et la zone mise en défens.

3.6. Annexe 6 : Plan de synthèse présenté en annexe 6 permet de visualiser l'emprise du projet sur la zone humide et la zone mise en défens.

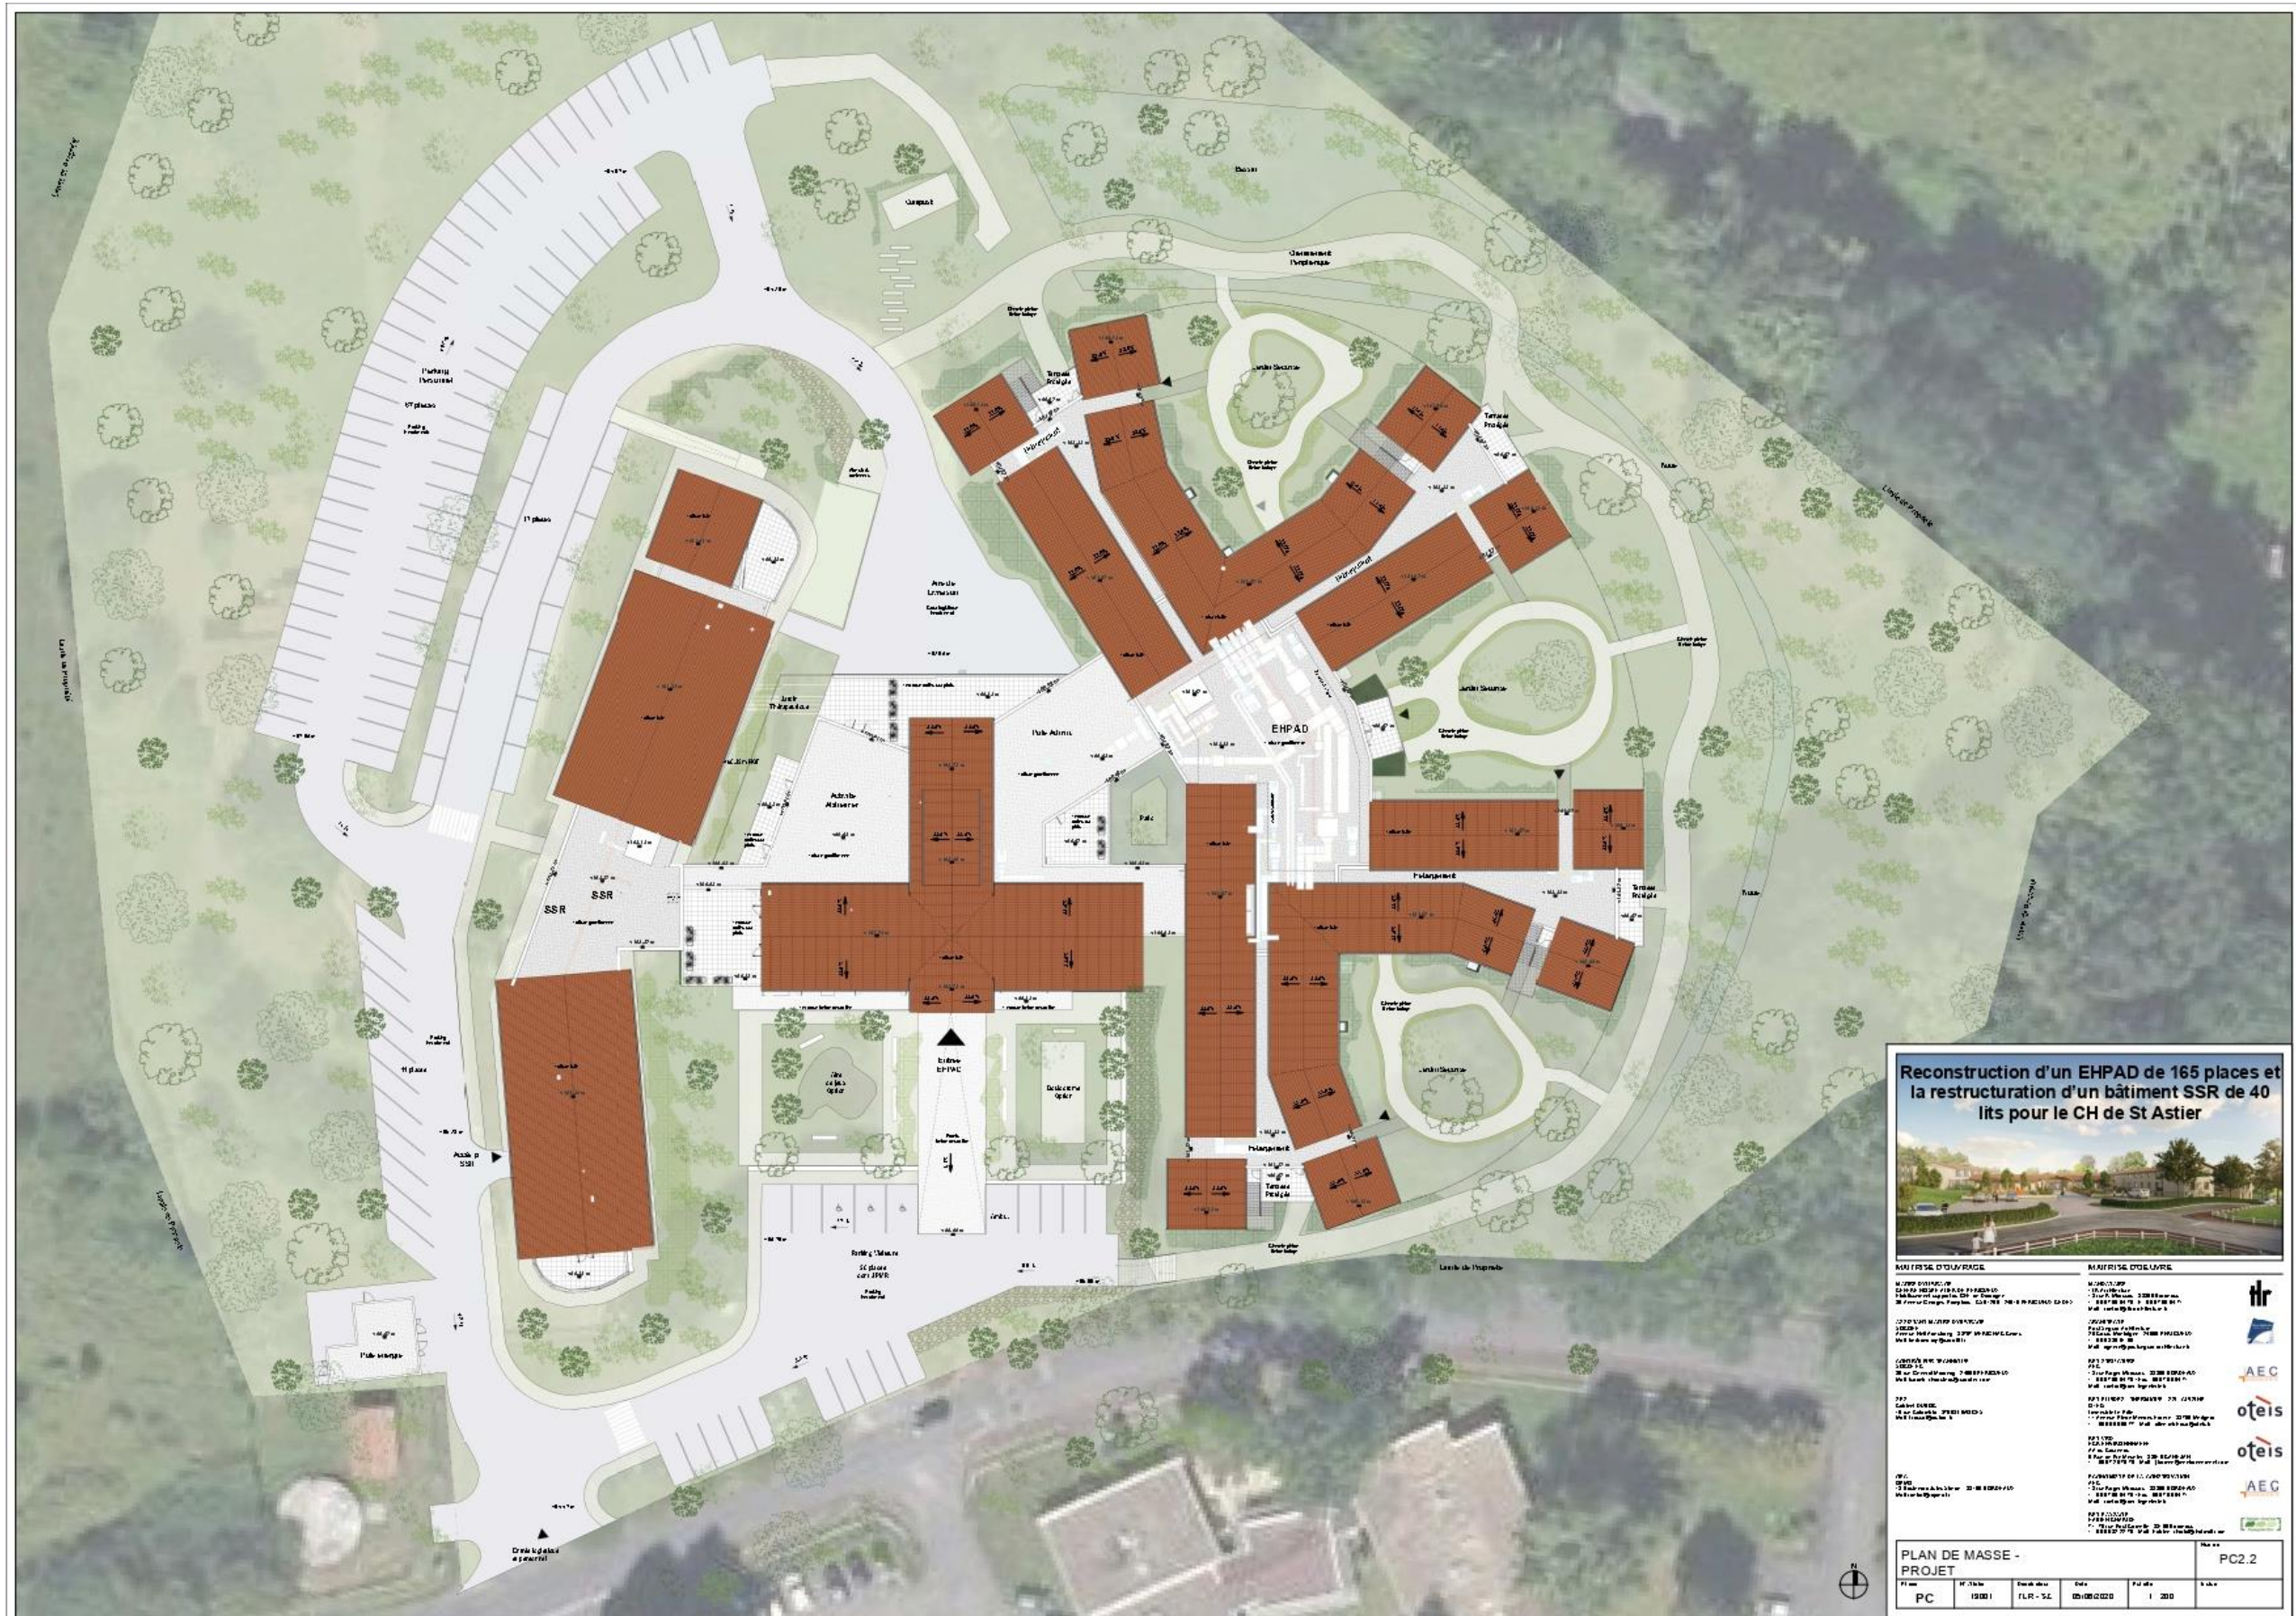
3.8. Annexe 8 : Plan de masse permettant de situer chaque bâtiment, les voiries internes, places de stationnement
