Rapport de stage pour l'obtention  
de la Première année de Master

# ANALYSE COMPAREE DES SOLUTIONS DE RETABLISSEMENT DE LA CONTINUITÉ ÉCOLOGIQUE EN REGION POITOU-CHARENTES

Amandine POUZET  
septembre 2011

Maitre de stage : Bernard HERY  
DREAL Poitou-Charentes

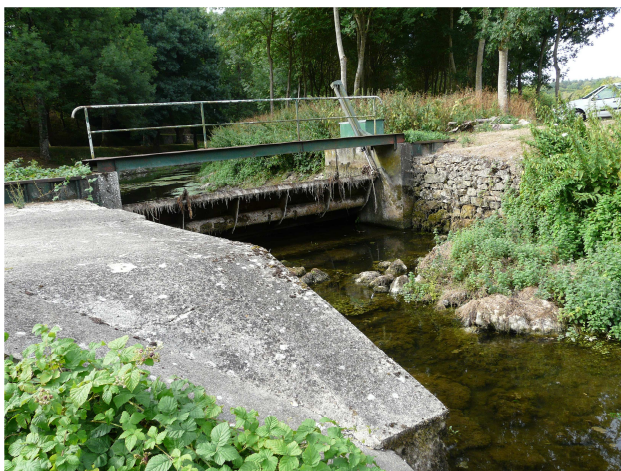
Figure 1 : Clapet de moulin en position haute limitant les flux, sur le bassin du Clain

L'effet flux limite les écoulements vers l'aval, avec pour conséquence des accès souvent difficiles des espèces vers l'amont (Figure 1), en particulier pour les espèces piscicoles qui ont besoin de migrer pour se nourrir, se reproduire, trouver un habitat.

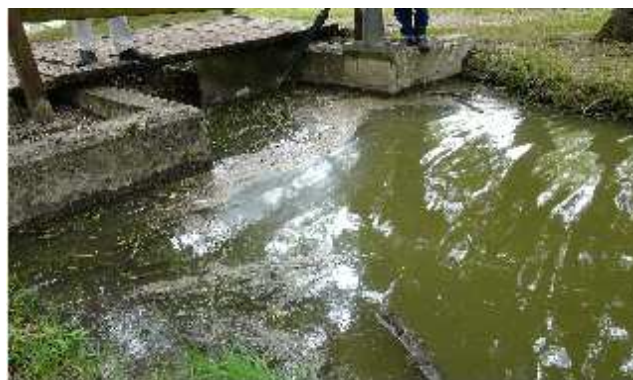
Figure 2 : Effet plan d'eau à l'amont d'un ouvrage sur un affluent du Clain

L'effet de retenue favorise la stabilité du régime hydraulique. En aval, la faible dynamique sédimentaire (Figure 2) génère le développement d'une ripisylve structurante en bord de berge avec la création d'îles en lit mineur (nombreux exemples sur la Vienne en aval des ouvrages). En revanche, la hausse du niveau d'eau et la diminution des vitesses s'accompagne de la sédimentation et du colmatage amont, se traduisant par des habitats aquatiques différents d'un régime plus dynamique et une diversité moindre des habitats.

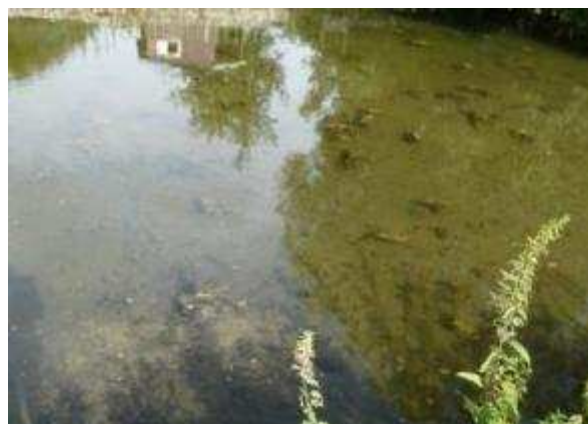
Figure 3 : Lit colmaté sur un affluent de la Creuse

D'autre part, le blocage de la dynamique morphologique induit par l'effet de retenue de l'obstacle supprime la création perpétuelle de mosaïques d'habitats et d'espèces engendrant donc un appauvrissement certain du fonctionnement mésologique. Avec cette faible dynamique, les événements de crue remobilisent plus brusquement les sédiments et les particules en suspension venant de l'amont ou du lit majeur qui se déposent ensuite lors de la décrue, favorisant le colmatage du lit avec une homogénéité de la granularité (Figure 3).

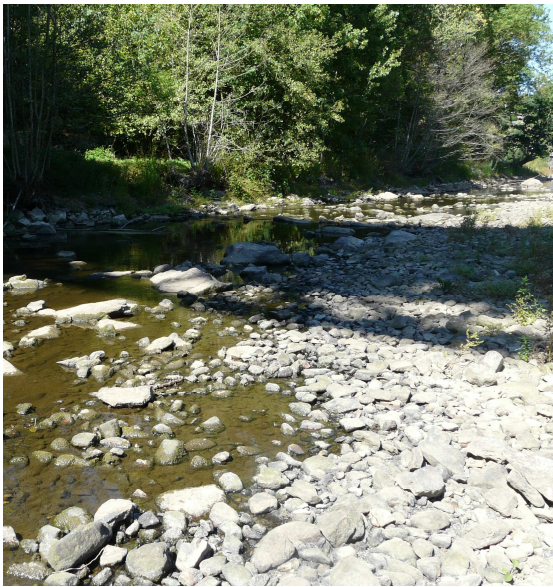
Figure 5 : Photographie de la charge granulométrique transportée par le Thouet

Les caractéristiques morphologiques s'en trouvent différentes entre le Nord et le Sud de la région. Le chevelu d'affluents est dense au Nord, les cours d'eau sont plus pentus et la charge sédimentaire transportée est grossière comme on le remarque sur le Thouet (Figure 5).

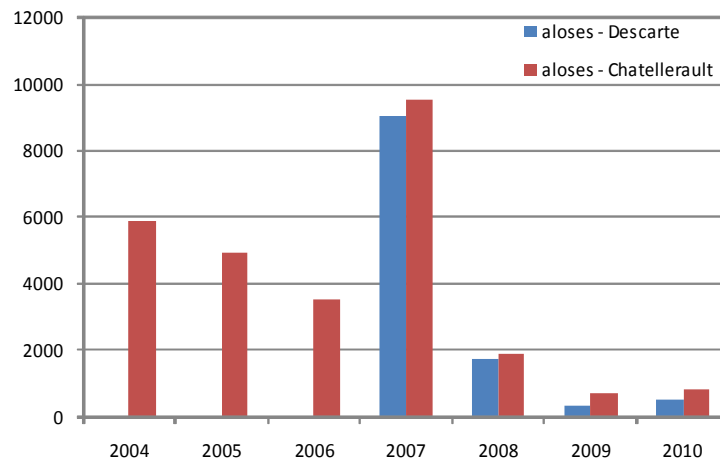
Figure 6 : Effectif d'aloses, source LOGRAMI

Une chute des effectifs est remarquée en 2008 (Figure 6), a priori constatée sur l'ensemble du territoire français. L'ouvrage est-il adapté aux conditions physiques fragiles de ce poisson ? Le dispositif a-t-il été suffisamment attractif (débits dans la passe) à la suite de sa mise en place ? Les individus se retrouvent-ils bloqués sur des obstacles à l'aval ? Les conditions mésologiques (notamment la température pour les aloses) ont-elles été suffisantes pour provoquer la migration ? Les raisons peuvent être nombreuses.

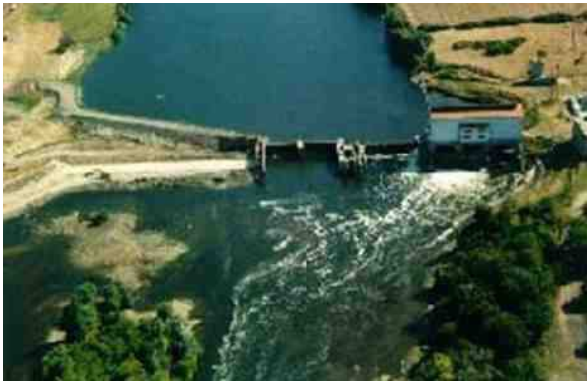
Figure 8 : Barrage de Maison-Rouge avant son effacement  
(source : ONEMA)

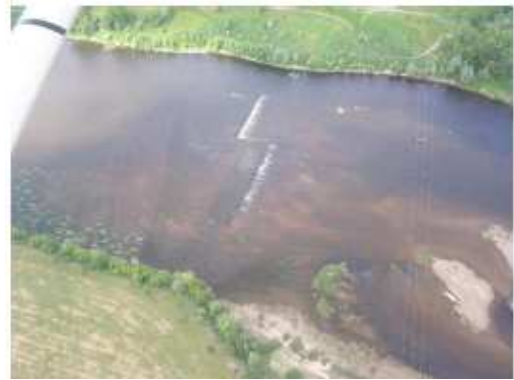
Figure 9 : Barrage de Maison-Rouge en 2006, après son effacement (source : LOGRAMI)

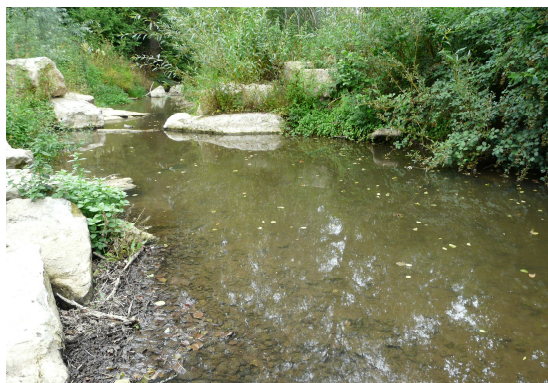
Figure 10 : Effacement de la pelle et aménagements aux abords

L'ouvrage en question est un ancien moulin, en état jusqu'en 2005 mais n'ayant pas d'activité. Une crue est survenue par la suite, provoquant le contournement du moulin par les eaux. La propriétaire n'exigeant qu'une faible lame d'eau dans son bief, les aménagements menés en octobre 2008 ont consisté à effacer le déversoir du bief (Figure 10 ci-contre et figure 13 de l'atlas), maintenir les écoulements principaux dans le lit actuel et réaliser des aménagements annexes pour diversifier le milieu (blocs, protection de berges, plantations de saules).

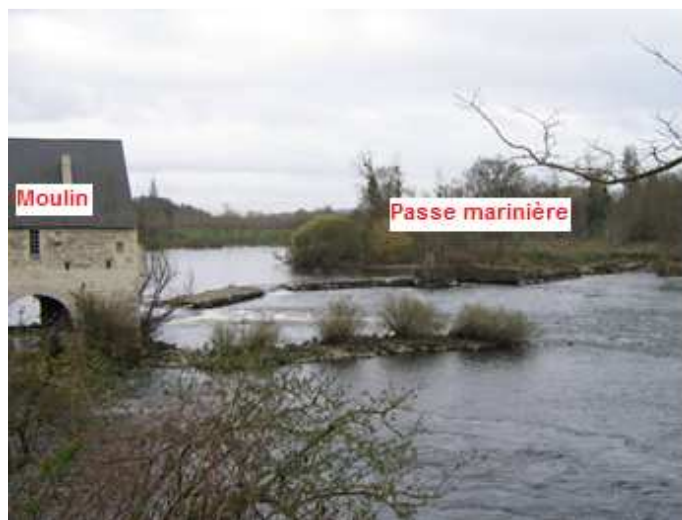
Figure 11 : Vue générale du site de Chitré avant l'intervention, source : <http://www.bief.net>

L'ouvrage comportait un seuil et une passe marinière (cf. *Figure 11*), une brèche dans le seuil (11 m linéaire) en rive droite, entraînée par un manque d'entretien du site, laissant le passage aux canoës. La chute d'eau provoquée par le seuil était à l'origine d'1,60 m. Dans les années 1980, les enrochements qui constituaient le seuil menaçaient de partir, les habitants avaient donc fait couler une dalle de béton pour les maintenir en place. Certains éléments en matériaux ferreux inclus dans la dalle s'étaient déplacés avec le courant et auraient pu provoquer des accidents pour les canoéistes.

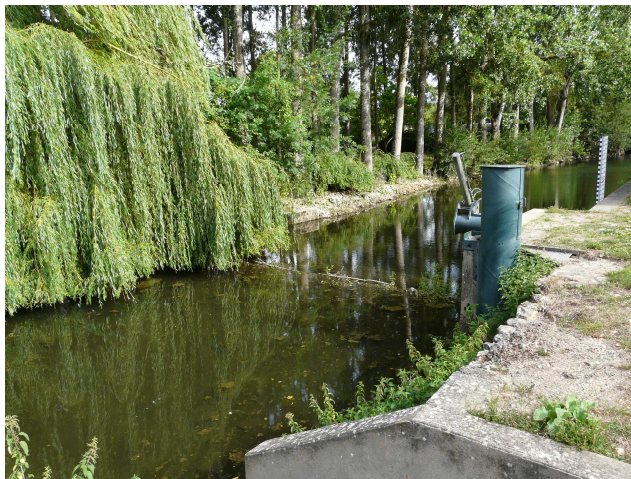
*Figure 12 : Clapet sur le site de l'ancien abattoir, commune de Couhé*

Le clapet ne possédait pas de droit d'eau, il appartenait donc aux propriétaires riverains de chaque rive. N'ayant plus de réelle utilité et les propriétaires ne s'opposant pas à son enlèvement, il a donc été décidé d'abaisser la pelle plutôt que de la retirer (cf. *Figure 12* ci-contre).

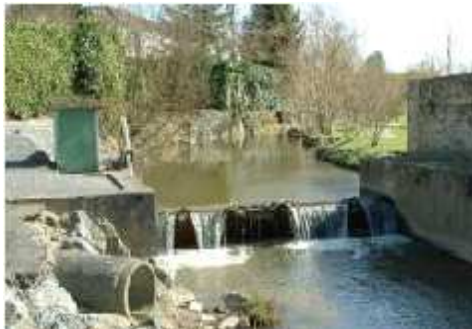
Figure 13 : Un des clapets sur l'Ouin

Les 3 clapets auraient été positionnés à l'emplacement d'anciens moulins ou barrages entre 1984 et 1991. Ces ouvrages sont la propriété de la commune, ce qui représente un avantage administratif non négligeable. L'état des clapets est globalement mauvais, ils ne sont plus fonctionnels et présentent parfois des défauts d'étanchéité.

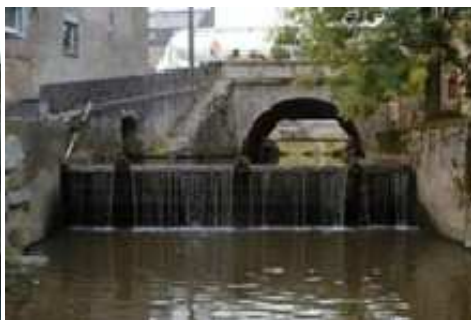
Figure 14 : Autre clapet en prévision d'aménagement sur l'Ouin

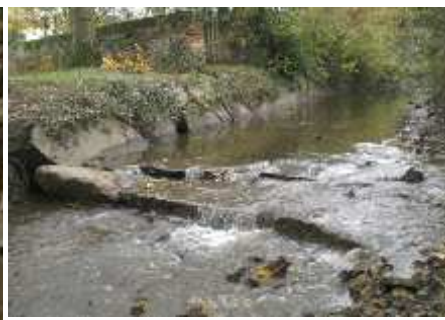
Figure 15 : Seuil à aménager sur l'Ouin

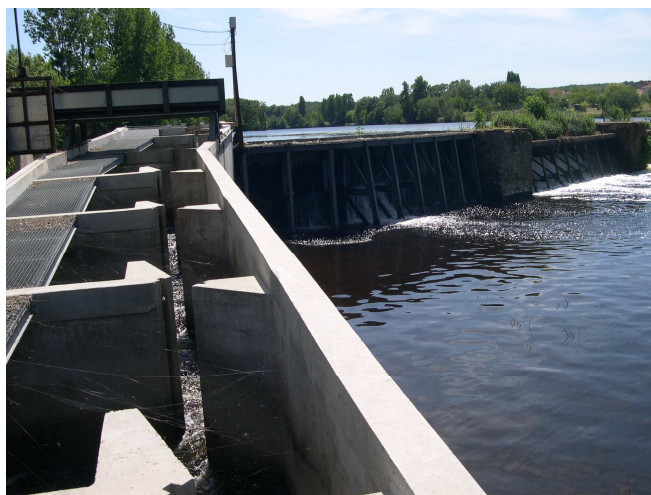
Figure 16 : Passe à bassins successifs sur le site de Bonneuil-Matours

Lors des opérations quelques problèmes se sont posés ; dans un premier temps les volumes de matériaux pour la réalisation des batardeaux avaient été mal estimés (3000 m<sup>3</sup>). Sur place, il a fallu ajouter 4800 m<sup>3</sup>, inclus dans les 75.000 € d'aléas de travaux. De plus, les matériaux apportés contenaient des débris de déchets, ce qui est dérangeant puisque le milieu doit être impacté le moins possible par des pollutions accidentelles induites par le chantier. La seconde problématique résidait dans l'identification des différents propriétaires concernés par l'opération, car la partie de berge sur laquelle a été réalisé le batardeau aval n'appartenait pas aux propriétaires du moulin. Le batardeau a donc été déplacé pour ne pas empiéter chez cet autre propriétaire. De plus lors du creusement pour l'installation de la passe, la dalle de béton en fond n'a pu être placée à la profondeur souhaitée car la roche mère était plus proche de la surface que prévu, elle se trouve donc surhaussée de 30 cm au dessus du niveau de départ.

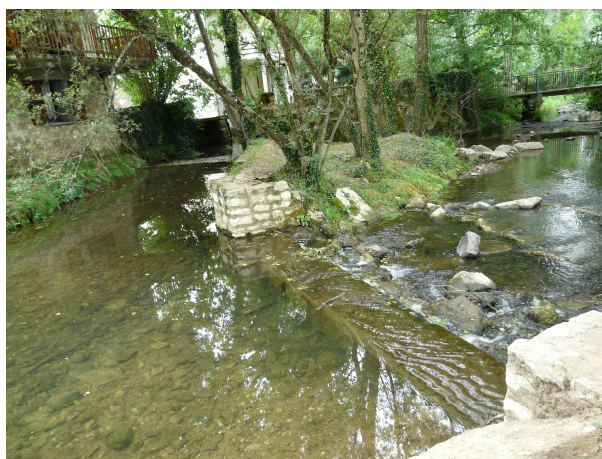
Figure 17 : Bief sur la gauche et bras de contournement aménagé en rive droite

Dans quelques cas en région Poitou-Charentes, plutôt que de réaliser des aménagements coûteux, certains techniciens de rivière se sont servi d'anciens fossés ou bras pour créer des axes de contournement à un obstacle. On retrouve cette technique sur la Bonnière, à Chasseneuil-sur-Bonnière concernant l'emplacement d'un ancien moulin pour lequel les ouvrages (bief et seuils) persistent. L'opération a réutilisé l'ancien bras de contournement du moulin ([figures 31 et 32](#)), dans lequel des épis ont été réalisés et des blocs installés au niveau du seuil amont ([figure 34](#) de l'atlas), pour limiter la chute d'eau et le rendre ainsi franchissable en basses eaux. Ceci diversifie donc le milieu, resserre la section d'écoulement pour répondre aux attentes de la continuité écologique et améliorer l'état écologique du cours d'eau.

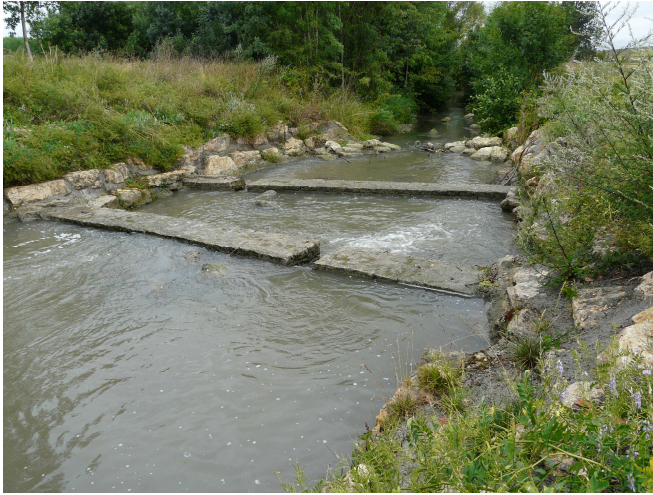
Figure 18 : Seuils successifs sur l'Ozon

La visite nous a amené à Châtellerault, sur l'Ozon (affluent de la Pallu). Le site comportait jusqu'en 2008 un système de vannage à clapet semi-automatique, installé pour alimenter un bief de moulin débutant au niveau de l'ouvrage et long d'environ 1 km.

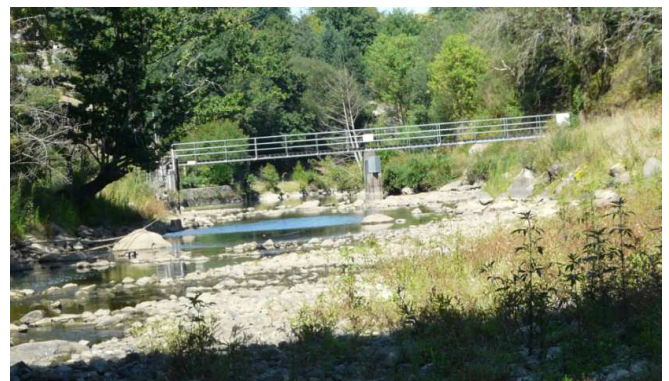
Figure 19 : Clapet abaissé sur le Thouet à Parthenay

En 2009, l'un de ces clapets a cédé (Figure 19), ayant pour conséquence l'abaissement brutal de la ligne d'eau. Les techniciens de rivière ont préféré accompagner cette chute en laissant le clapet en position basse pour une période d'essai de 2 ans, car la restauration de l'ouvrage et son entretien par la suite auraient été onéreux. Cette expérience leur permet d'observer les effets de l'abaissement sur les paramètres de fonctionnement du milieu.

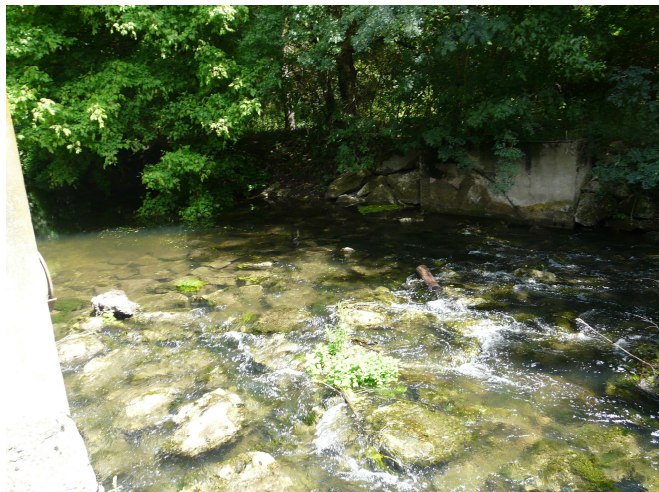
Figure 20 : Rampe d'enrochement à l'emplacement du clapet sur l'Antenne

Le clapet des Buissons à Javrezac avait été installé sur le cours de l'Antenne pour tenter de retenir les remontées de la Charente. Cet ouvrage ne fonctionnait plus puisqu'il se trouvait en position haute en continu.
