Rapport d'inspection du site minier uranifère de Puy de l'Age

Inspection du 20 octobre 2010

Une inspection du site minier uranifère de Puy de l'Age, situé sur la commune de Bersac-sur-Rivalier (87) a été effectuée le 20 octobre 2010.

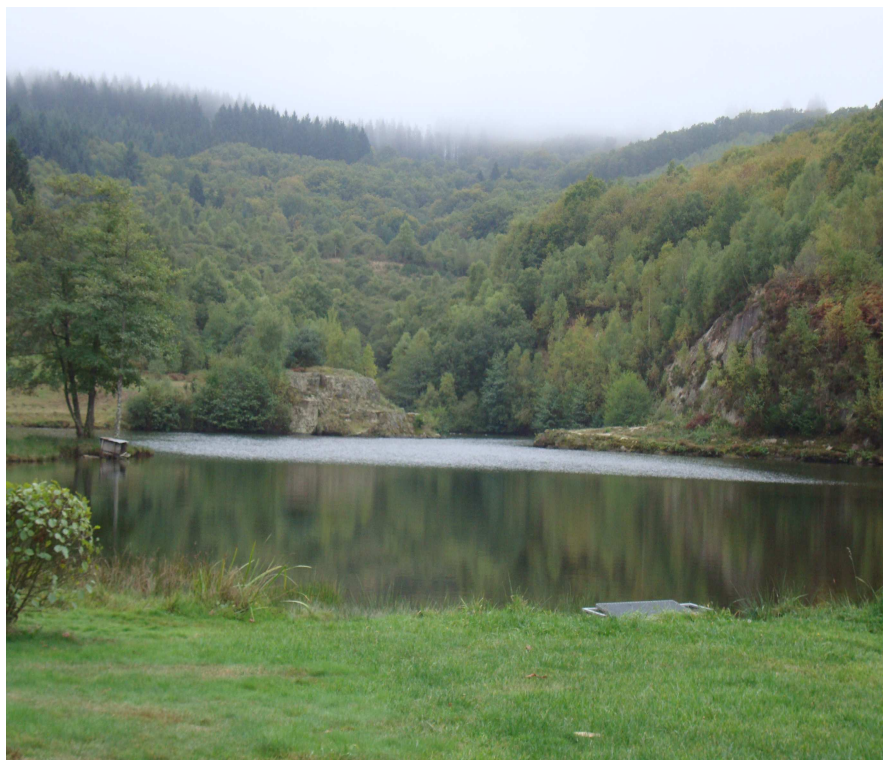
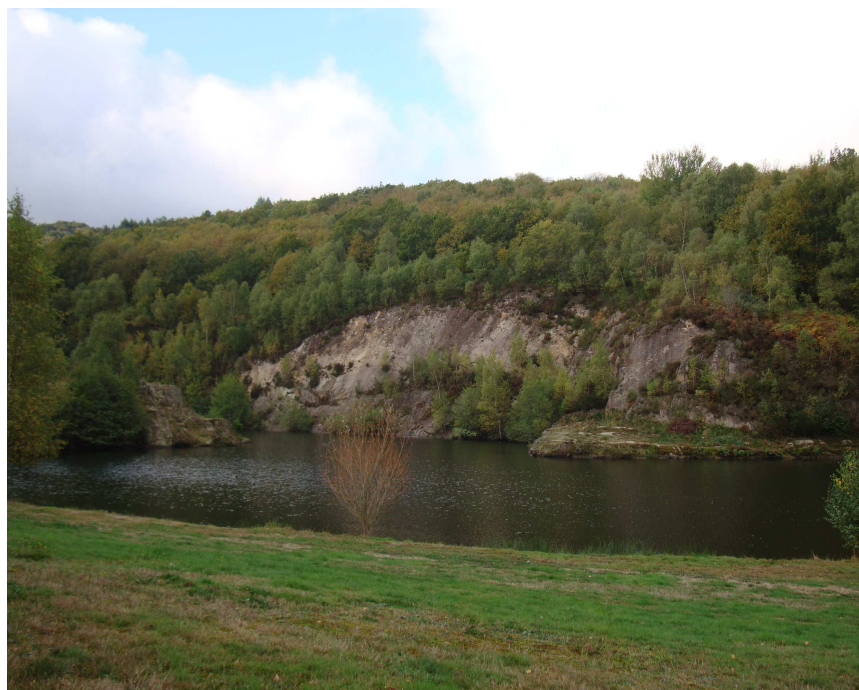
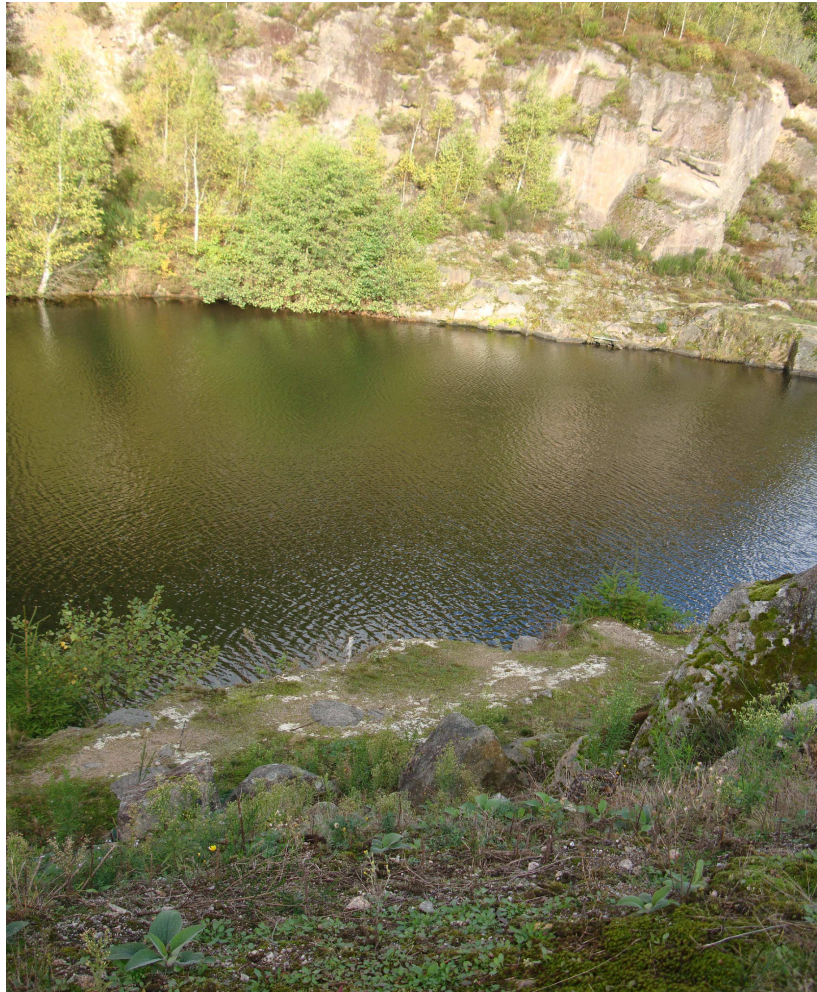
Annexe 1 : parements de la mine à ciel ouvert

Les parements se présentent sous forme de falaise entraînant un risque de chute, notamment au niveau du parement ouest qui est très abrupte (cf. photos en annexe 1) ;

Les mines à ciel ouvert sont clôturées de façon très partielle. En effet, seules les zones de fronts de taille non immergées ont été protégées par une clôture grillagée à poteaux béton d'une hauteur d'environ 1m50, munie de panneaux comportant la mention « accès interdit falaise ».

Ainsi, certaines zones présentant un risque de chute sont toujours accessibles. De plus, aucune clôture ne permet de prévenir le risque de noyade en dehors de la clôture barbelé du site (cf. photos en annexe 2) , qui est très insuffisante au regard de ce qui est attendu d'une clôture de mise en sécurité sur une mine à ciel ouvert non remblayée.

Il est demandé à AREVA NC – avant le 31 juillet 2011 – de mettre en place une clôture permettant d'empêcher efficacement l'accès à toutes les zones dangereuses du site, en prenant en compte le risque de noyade et de chute.

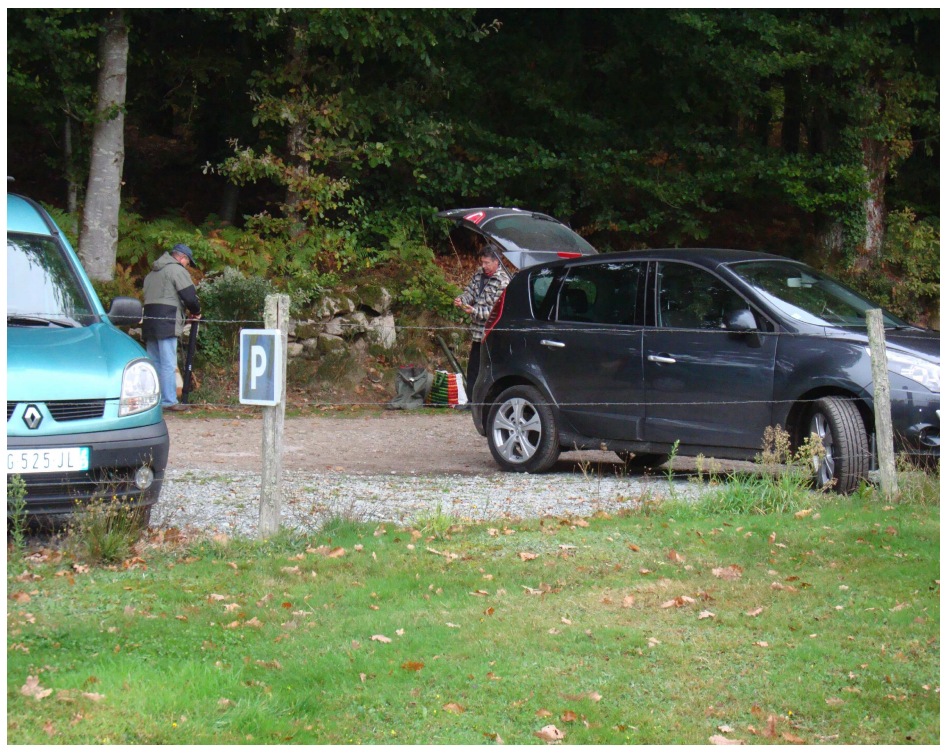
Annexe 2 : clôture du site

Le site minier est clôturé par du fil barbelé et son accès est réservé aux adhérents de l'association de pêche.
