**Objet : AREVA MINES
Rapport de visite d'inspection – Site minier « Le Jacquet » à Davignac (19)**

Visite d'inspection : Date de la visite :	Site minier « Le Jacquet » à Davignac (19) 2 novembre 2011
Situation administrative :	Permis de d'exploitation accordé à CFMU Travaux miniers souterrains et mine à ciel ouvert– 1961 à 1981 – 9 091 kg d'uranium Abandon en 1989 Exploitant : AREVA Mines Propriétaire du site : privé
Nom et fonction des personnes rencontrées lors de la visite :	
Agents DREAL en charge des mines :	
Référentiels utilisés :	- Bilan de fonctionnement de la Corrèze de 2009

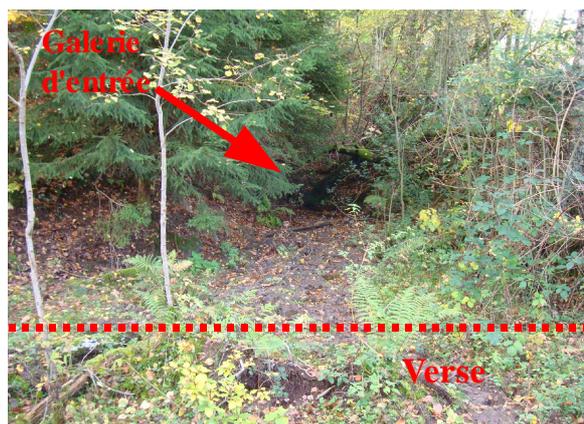
- la mine à ciel ouvert en flanc de coteau est clôturée en partie basse et est partiellement remblayée.
- l'accès aux travaux miniers a été obturé partiellement par effondrement de la galerie sur les premiers vingt mètres. Une zone de quelques dizaine de mètres carré est identifiée comme verse au niveau de l'entrée de la galerie

Vue du site côté Est

Les débits de dose mesurés au niveau du travers banc varient autour de 0,8 microSievert/heure, soit environ 4 fois supérieur au bruit de fond environnant, mesuré à 0,2 microSievert/heure.

Au niveau de la verse, les débits de dose mesurés varient autour de 1 microSievert/heure avec quelques points à 3 microSievert/heure - soit environ 5 à 15 fois supérieur au bruit de fond environnant.

La société AREVA Mines devra porter une attention particulière à ce site dans le cadre des actions en cours relatives à la gestion des stériles (**observation 1**). Aucun écart n'a été formulé par l'inspection.

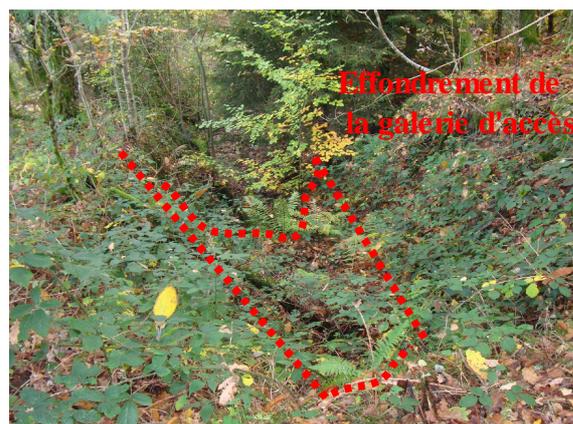
Vue du site côté Ouest

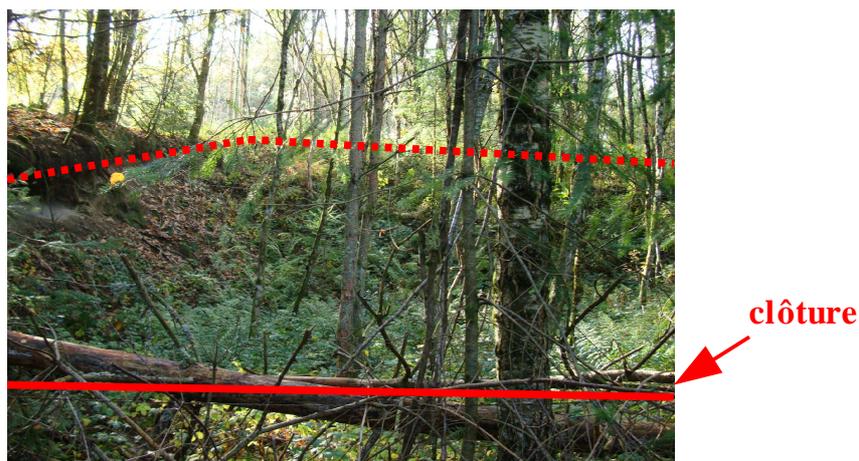
➤ Mine à ciel ouvert :

Pour la partie accessible, les débits de dose mesurés fluctuent autour de 0,4 microSievert/heure, soit environ 2 fois supérieur au bruit de fond environnant, mesuré à 0,2 microSievert/heure.
