**Objet :** Installations classées - AREVA MINES  
Rapport de visite d'inspection avant mise en service de l'installation de stockage de sédiments  
et terres marquées – Site de Bellezane à Bessines-sur-Gartempe

Visite d'inspection : Date de la visite :	Site de Bellezane à Bessines à Bessines-sur-Gartempe (87) 10 juillet 2014
--	--

Référentiel utilisé :	Arrêté préfectoral n°2014-11 du 11 février 2014 autorisant la société AREVA Mines à exploiter un centre de stockage de sédiments et terres radiologiquement marqués situé sur la commune de Bessines-sur-Gartempe
-----------------------	---

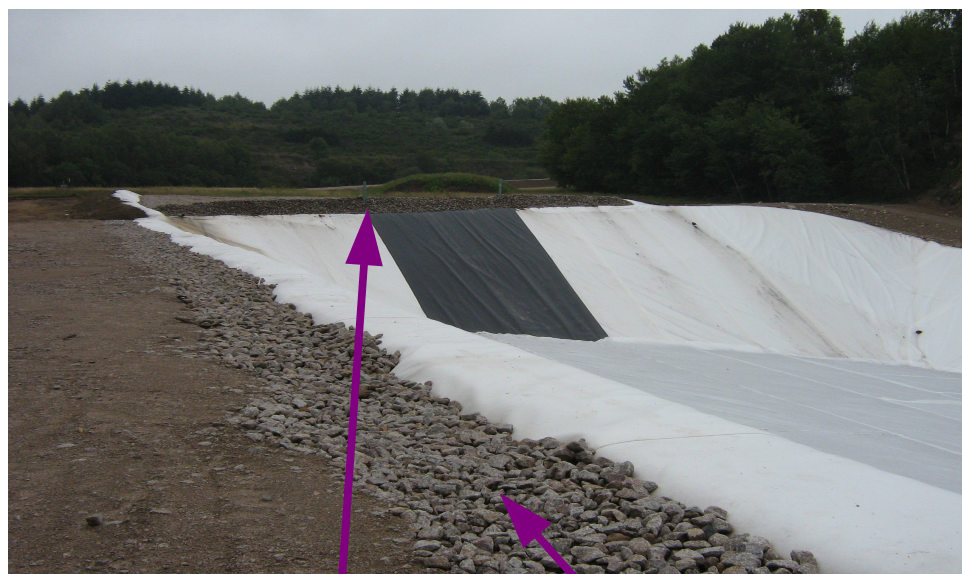
Casier avec zone de déchargement (au fond). Au premier plan, le long de la membrane (recouvert de cailloux), un fossé de collecte des eaux pluviales.

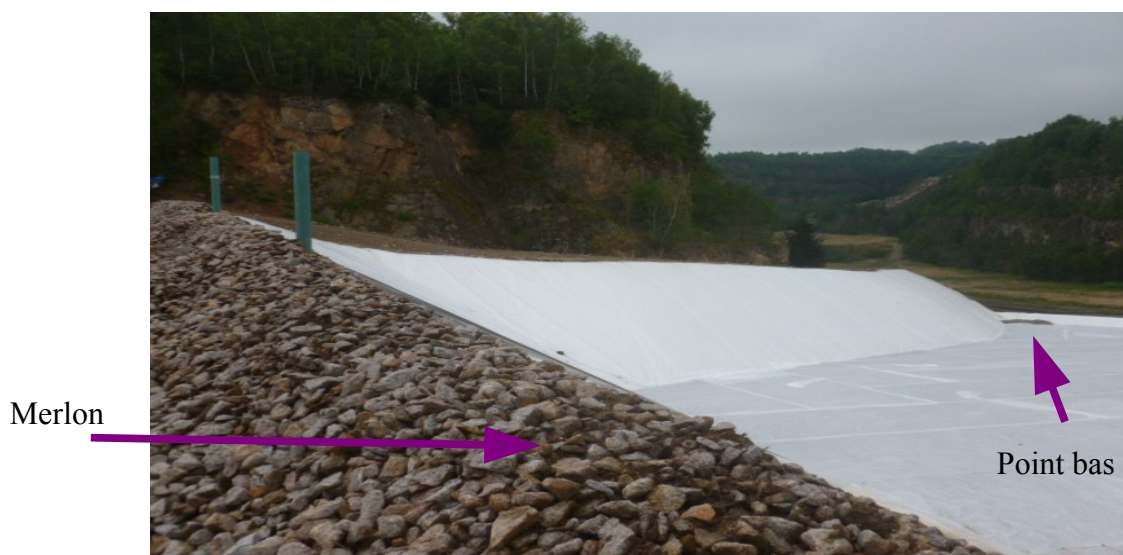
Stockage vu depuis la zone de déchargement. Au premier plan, un merlon permet d'éviter la chute d'engins dans le stockage (au fond, le point bas qui permet l'écoulement gravitaire des lixiviats).

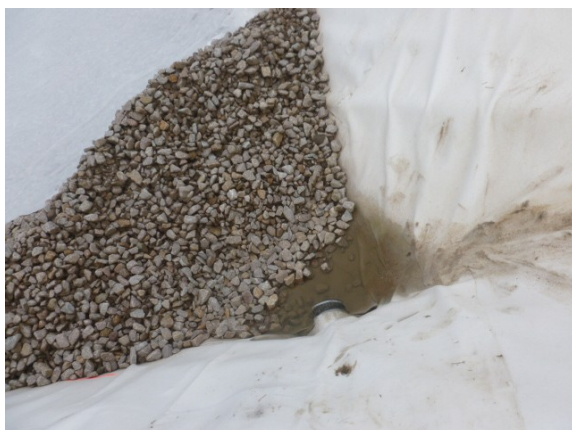
Compte-tenu des pluies des jours précédent, il a pu être constaté la bonne réception des eaux en point bas du stockage et leur écoulement vers la station de traitement. Les 2 drains (eaux de ruissellement et lixiviats) sont actuellement différenciés par leur taille de diamètre, le plus grand correspondant aux eaux de ruissellement. Un système d'identification pérenne sera installé en exploitation (notamment dans le cadre de l'aménagement réseau de collecte séparé prévu au plus tard en juin 2015).

Vue du point bas du stockage

Drain « ruissellement »

Drain « lixiviats »

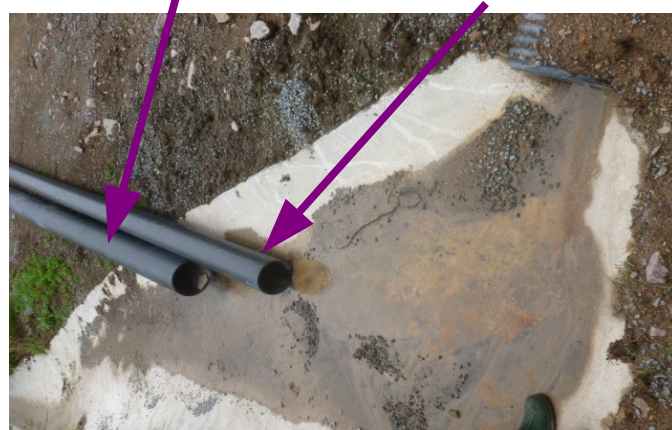
Arrivée des 2 drains à l'entrée de la galerie TB100

A l'heure actuelle, les 2 drains arrivent à l'entrée de la galerie TB100 via laquelle les eaux transitent vers la station de traitement. Pour mémoire, les eaux pluviales non marquées seront acheminées séparément vers un bassin de collecte des eaux pluviales au plus tard le 30/06/2015 (art. 3.2.7 de l'AP du 11/02/2014).
