PRÉFECTURE DE LA CREUSE

**Objet : Rapport de visite d'inspection des anciens sites miniers uranifères de la Creuse
Site minier « Crozant » à Crozant (23)**

Visite d'inspection : Date de la visite :	Site minier " Crozant " situé sur la commune de Crozant (23) 21 juin 2018
Exploitant : Adresse administrative :	Compagnie Française de Mokta (CFM) représentée par Orano Mining Direction de l'Après-Mines France - Établissement de Bessines 2, route de Lavaugrasse – CS30071 87250 Bessines-sur-Gartempe
Titre minier :	Permis exclusif de recherches de Crozant accordé à la CFM en 1959 (échu)
Référentiels utilisés :	Bilan de fonctionnement de la Creuse de 2008 Contrôles 2 nd niveau IRSN dans le cadre du programme Mimausa de 2011 Visite d'inspection du 04/11/11

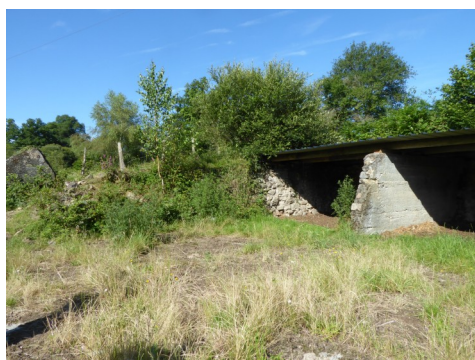
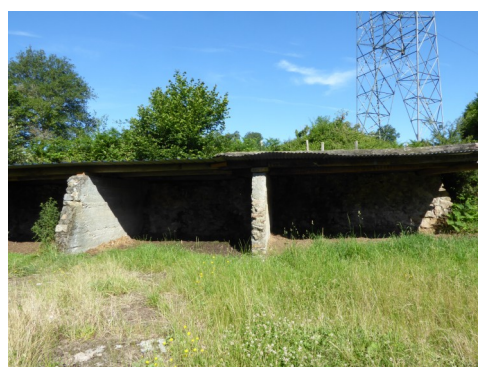
- le site est utilisé comme prairie destinée à l'élevage de bovins, délimitée par une clôture en bois ;
- une partie de la dalle en béton, qui servait de quai de chargement du minerai, a été recouverte avec des tôles afin de servir d'abris aux bovins,

Dans l'attente du dépôt du dossier de DADT et compte-tenu des valeurs radiométriques de surface élevées, notamment sur la dalle béton et la verse à stériles, il est demandé à l'exploitant de fournir avant fin juin 2019 une évaluation du niveau d'exposition radiologique des personnes travaillant sur le site et/ou de proposer les travaux d'aménagement nécessaires avec un calendrier de réalisation.

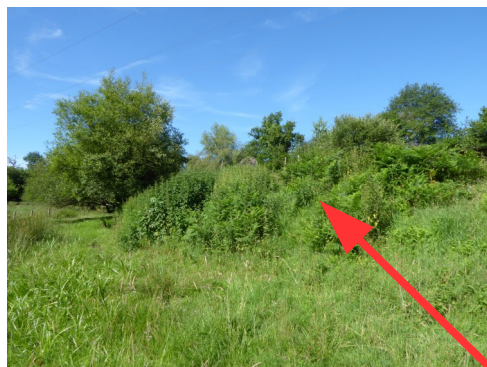
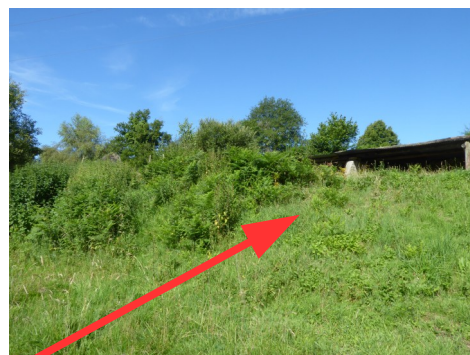
Verse à stériles

- la verse à stériles qui a servi d'assise au quai de chargement du minerai est recouverte par la végétation,

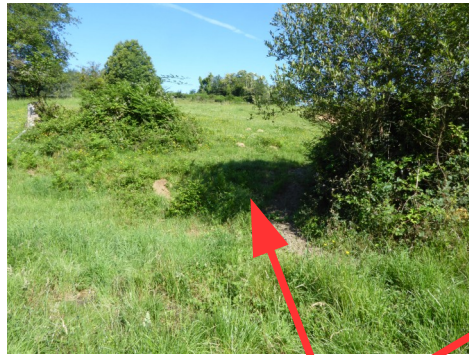
Emplacement présumé du montage M2

- un affaissement a été observé à l'emplacement présumé de l'ancien montage M2 ; il ne semble pas avoir évolué depuis 2008 ;
- un bouchon béton a été repéré et supposé correspondre au puits P1 ;
- l'ancien montage M1 n'a pu être localisé.

- un plan photographique permettant de mieux localiser les emplacements des ouvrages débouchant au jour (ODJ) sur le site ;
- des éléments d'information sur la mise en sécurité du site et plus particulièrement du puits P1 ;
- une proposition de travaux d'aménagement pour la mise en sécurité de la zone d'affaissement autour du montage M2 (comblement, pose de clôture).

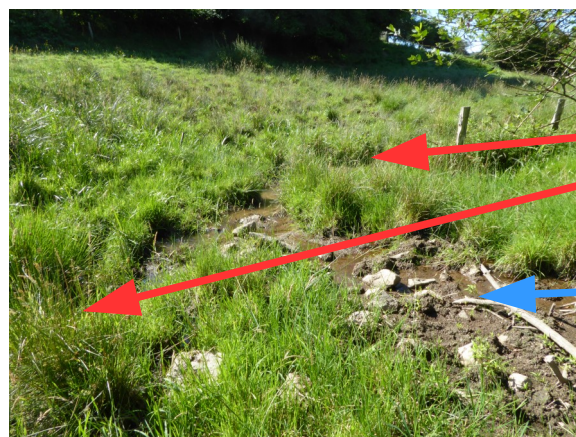
Le jour de l'inspection, des écoulements diffus en pied de versé rejoignant le ruisseau situé en contrebas du site ont également été constatés (cf paragraphe IV du rapport).

Ruisseau en contrebas du site minier

Écoulements en pied de versé

L'inspection considère qu'il n'y a donc pas lieu d'imposer une surveillance sur le vecteur eau.

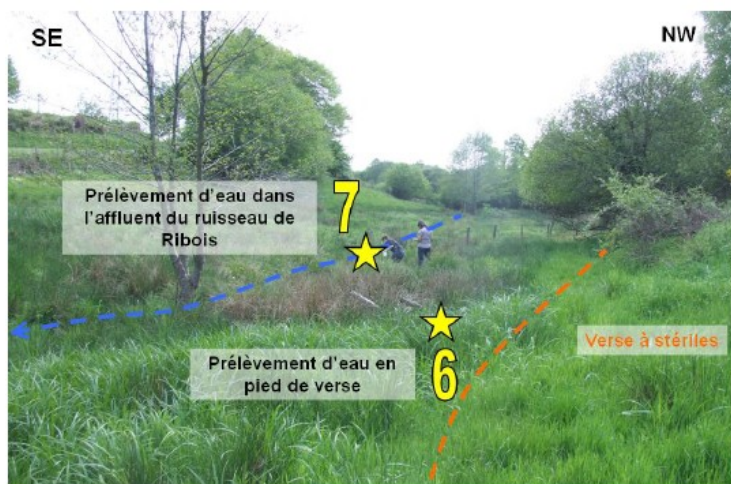
D'autres analyses ont été faites par l'IRSN en 2010 et les résultats, repris ci-après, révèlent un pH légèrement acide ainsi qu'un faible marquage radiologique des écoulements d'eau en pied de verse.

Figure 20 : Photographie de la zone de prélèvement des échantillons d'eau (6) et (7) sur le site de Crozant. (IRSN, 2010)

Point	Localisation	pH	U ₂₃₈ soluble en µg/l	Ra ₂₂₆ soluble en Bq/l
6	Prélèvement en pied de verse	5,48	1,48	0,19
7	Prélèvement dans le ruisseau (affluent du Ribois) en contrebas	6,99	0,12	<0,024
