PRÉFECTURE DE LA CREUSE

**Objet : ORANO Mining
Rapport de visite d'inspection – Site minier « La Cueillère » à St Agnant-de-Versillat (23)**

Visite d'inspection : Date de la visite :	Site minier « La Cueillère » à Saint-Agnant-de-Versillat 21 juin 2018
Exploitant : Adresse administrative :	Compagnie Française de Mokta (CFM) représentée par Orano Mining Direction de l'Après-Mines France - Établissement de Bessines 2, route de Lavaugrasse – CS30071 87250 Bessines-sur-Gartempe
Titre minier :	Permis exclusif de recherches de Vareilles accordé à CFM en 1959 (échu)
Référentiels utilisés :	Bilan de fonctionnement de la Creuse de 2008 Contrôles 2 nd niveau IRSN dans le cadre du programme Mimausa de 2011 Visite d'inspection du 04/11/11 Livret de recensement des stériles de la commune de Saint-Agnant-de-Versillat

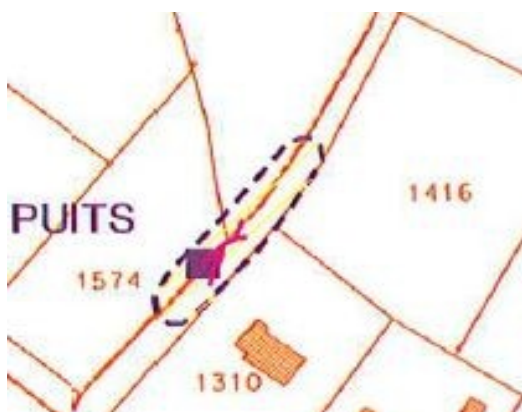
Extrait du Bilan de fonctionnement 2008 – Site de La Cueillère

Le site n'a fait l'objet que de travaux de reconnaissance par petit chantier à partir d'un puits de 11 m de profondeur et d'une galerie d'une trentaine de mètres de longueur. Le minerai extrait s'élève à 1243 kg d'uranium.

Le bilan de fonctionnement précise que les travaux ont été remblayés avec des stériles et du minerai pauvre en 1963. Lors de la visite réalisée le 2 avril 2008, l'emplacement de l'entrée du puits a été établi à partir d'un plan et est supposé en bordure du chemin, aucun affaissement ou remblayage n'a été observé.

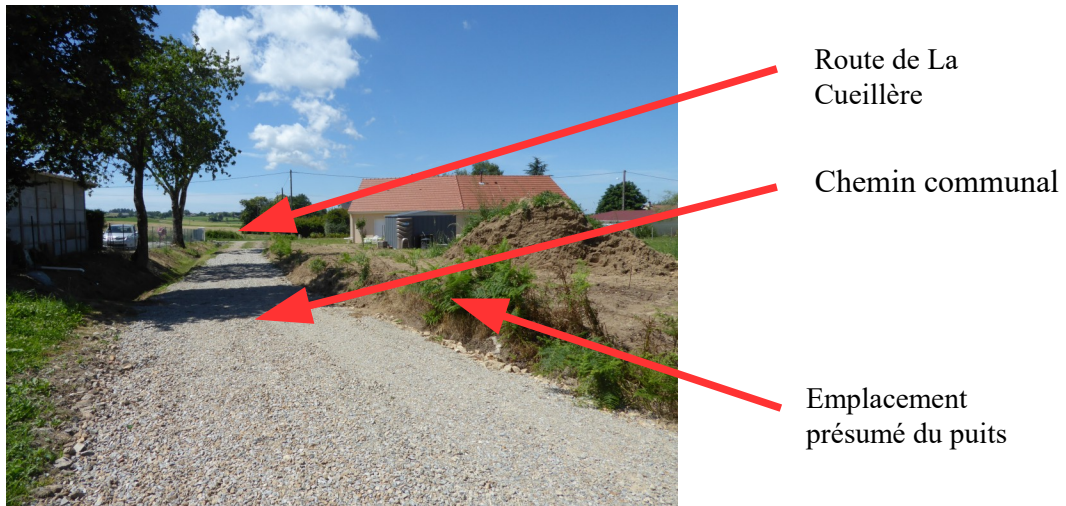
Le jour de l'inspection, il a pu être constaté qu'aucune trace de l'ancienne exploitation n'est visible. L'emplacement du puits est supposé en bordure de chemin mais n'a pas pu être localisé précisément.

Le chemin communal a été récemment empierré par la commune.
