**Objet :** Rapport d'inspection du site minier du Peuch à Eyrein

Site : Date de l'inspection	Site minier uranifère du Peuch, commune d'Eyrein (19) 07 octobre 2019
--------------------------------	--

Situation administrative	Travaux miniers souterrains Arrêt des travaux non effectué : site sous police des mines Exploitant : Compagnie Française de Mokta (CFM), représentée par ORANO Mining Propriétaire des terrains de surface : CFM
--------------------------	--

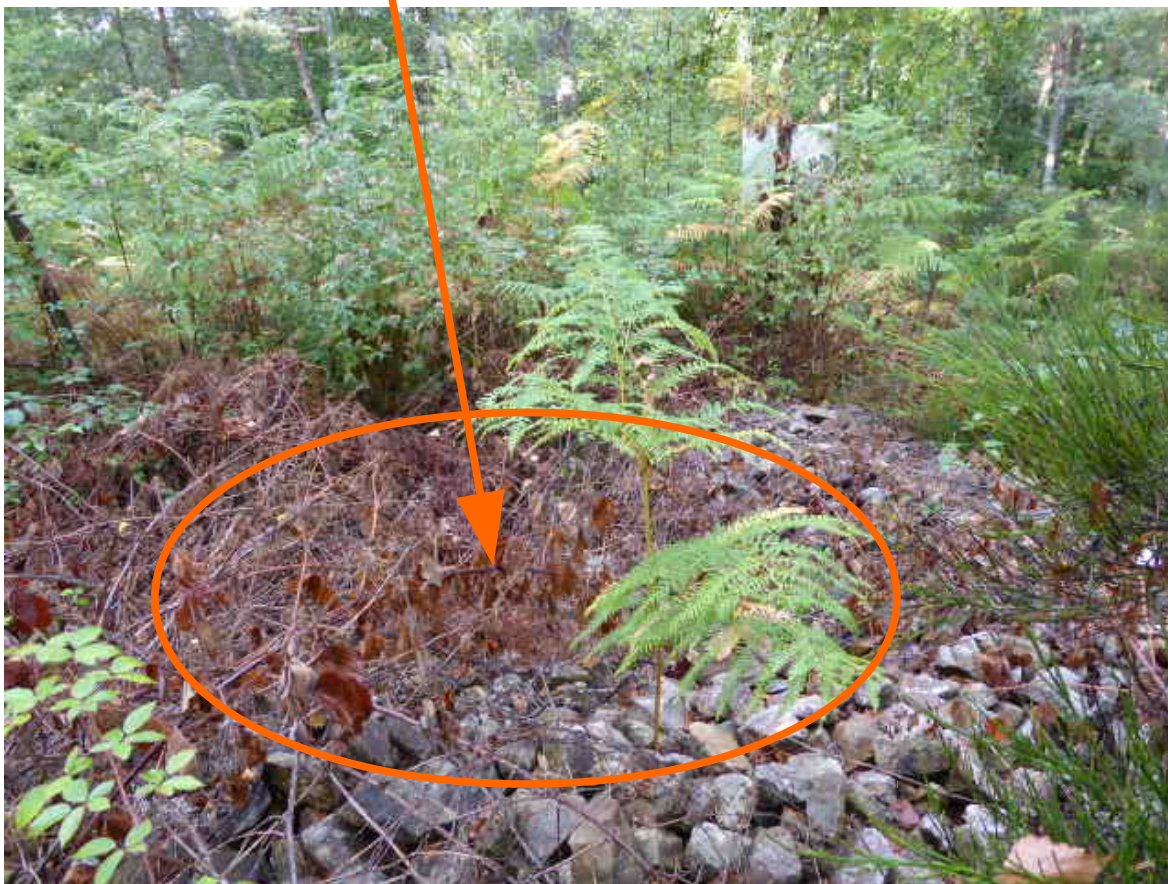
L'inspection du site du Peuch a permis de constater le bon état et de l'entretien de la clôture. Il a également été constaté que le puits avait à nouveau évolué, le monticule situé au-dessus présentant une « cuvette » :

*affaissement au droit du puits*

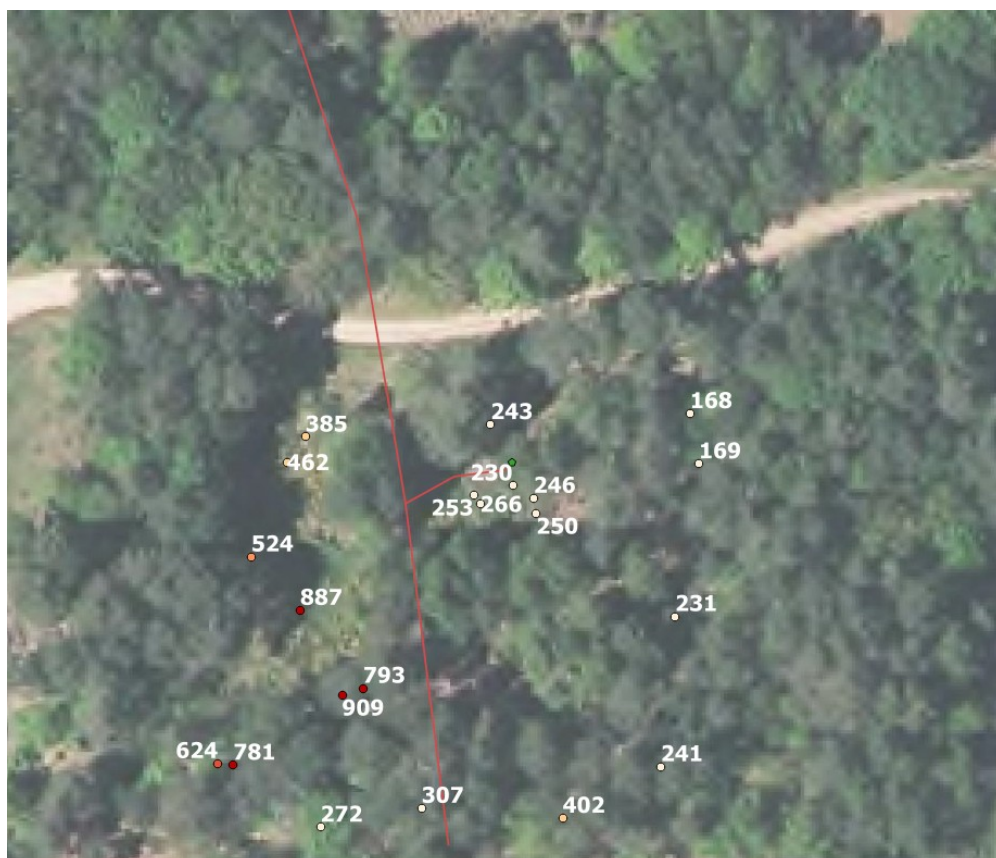
Des mesures ponctuelles ont été prises à l'aide d'un scintillomètre SPP $\gamma$  en chocs/secondes. Ces mesures sont indicatives d'ordres de grandeur, celles-ci n'ayant pas été effectuées en contexte normé.

Le site ayant fait l'objet d'un réaménagement sommaire après exploitation, les valeurs dépassent ponctuellement 6 fois le bruit de fond (de l'ordre de 100 c/s).

Dans le cadre de l'étude sur les versées à stériles réalisée pour le PNGMDR en 2017, une évaluation de la Dose Efficace Annuelle Ajoutée par le site (DEAA) a été réalisée. Elle serait inférieure à 0,28 mSv/an. L'inspection s'interroge toutefois sur la valeur indiquée, basée sur un maximum de 500c/s, alors que celle-ci a mesuré presque le double en certains points du site (cf cartographie ci-après).

*Valeurs SPPG mesurées autour de la clôture et à l'intérieur du site*

**DEMANDE n°3** : il est demandé une actualisation de l'estimation de la DEAA du site, basée sur le plan compteur de la demande n°2.
