Objet : Site de BASSENEUILLE

RAPPORT

OBJET : Site de BASSENEUILLE
Reconnaissance de l'état de la galerie du niveau -15 par sondages

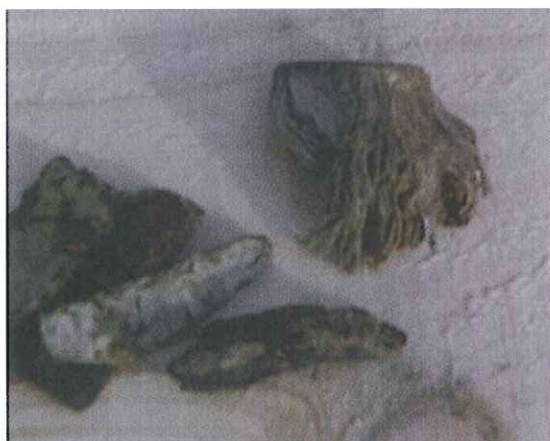
BASSENEUILLE 2 : Fragments de boisage

Le sondage Basseneuille 2 foré par la technique dite « marteau fond de trou » a permis de recouper la galerie à 11,20 m, de définir précisément sa hauteur (3,8 m) et de confirmer le noyage total des travaux miniers (niveau d'eau entre 4 et 5 m de profondeur). Une remontée de fragments de boisage a permis de constater une parfaite conservation de ce soutènement.

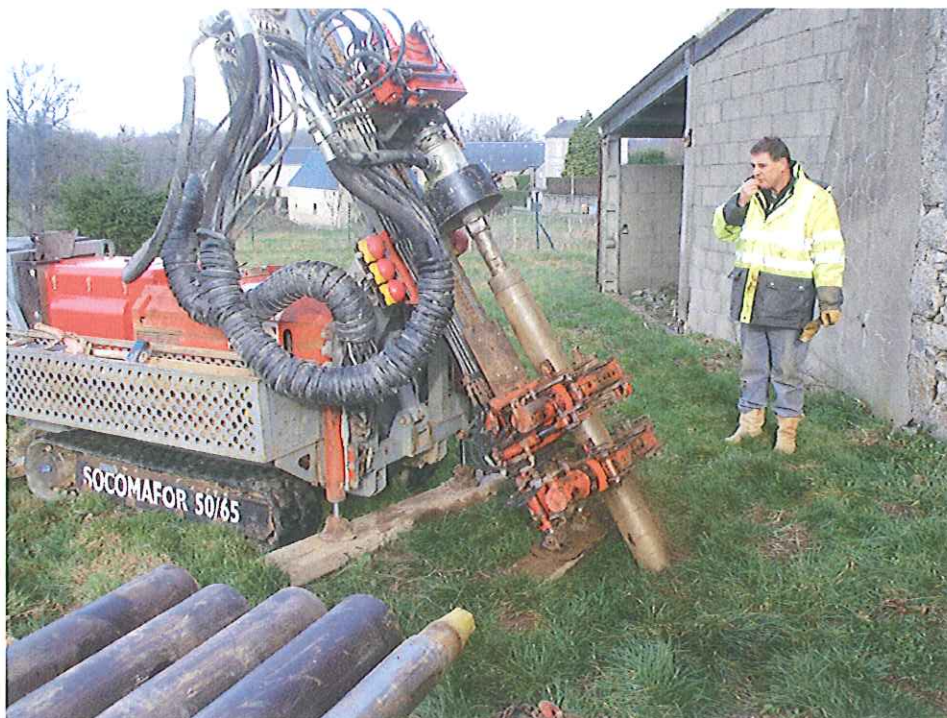
BASSENEUILLE 1 : Mise en place de l'ODEX

Les investigations ont été réalisées par sondages d'une longueur de l'ordre de 15 mètres. Afin de limiter les risques de déviation, un avant trou a été réalisé en tubage à l'avancement de manière à passer les terrains de surface décomprimés (Odex – diam. 115 jusqu'à 2 à 4 mètres). Les forages ont été poursuivis en marteau fond de trou (diam. 4"1/2) jusqu'au granite sain (environ 5 mètres) puis achevés en carottage (diam. 65 mm) de manière à récupérer des échantillons permettant une observation fine du degré de fracturation et de la cohésion du granite situé en amont de la galerie du niveau -15.

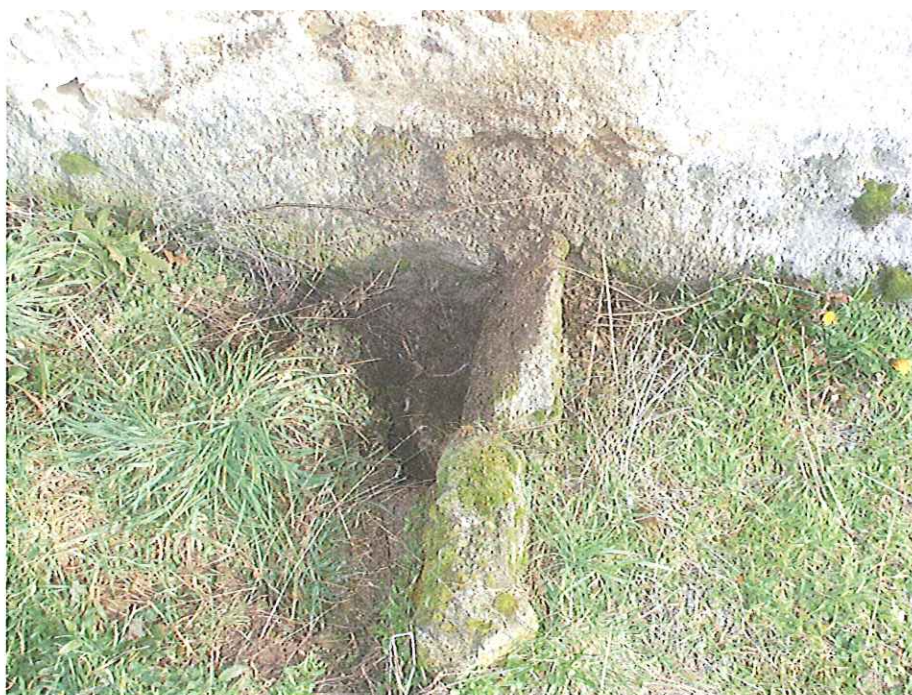
BASSENEUILLE 1 : Sortie d'air au niveau du mur

Une perte d'eau à 6 m, une remontée de produit de remblayage (gravier et boues noires de 6 à 8,50 m) ont conduit à l'arrêt du sondage. Une liaison est également apparue entre l'air injecté dans le sondage et la surface à proximité immédiate de la fosse septique. Sur la base

du témoignage de Robert AUCHARLES (habitant de Basseneuille et ayant connu les travaux au moment de leur exploitation), il est apparu que cette liaison était due à la présence du montage M 1 de liaison avec la galerie du niveau -15 débouchant en bordure immédiate du pignon de la grange. Sur la base de ce même témoignage, il est établi qu'un important renfort béton avait été mis en place sous les fondations au passage de ce montage.

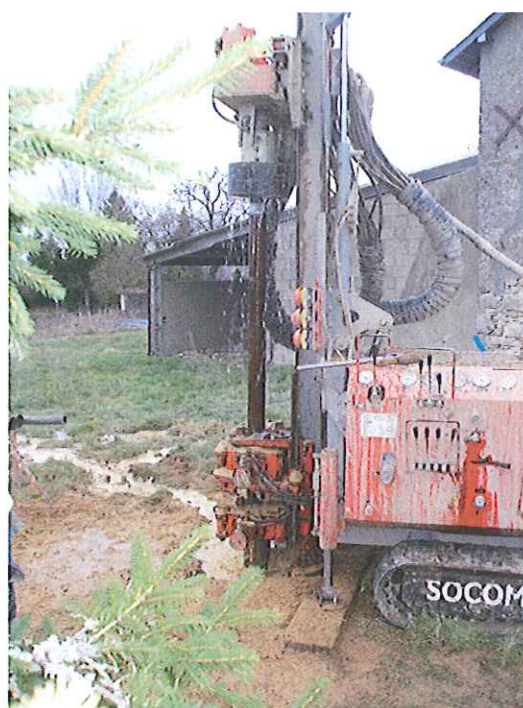
BASSENEUILLE 3 : Sondage carotté

<u>Sondage vertical</u>	
<u>Longueur</u>	: 0 – 5,10 m (marteau fond de trou)
	: 5,10 – 11,30 m (carottage) – 14,80 m (base galerie)
<u>Niveau eau</u> : 4,10	
<u>Nature des terrains</u> :	0 à 2 m : arène granitique
	2 à 4 m : granite altéré
	4 à 6,35 m : granite oxydé peu fracturé et fractures à remplissage siliceux de 6 à 6,5 m
	6,35 à 7,70 m : filon (granite altéré et fracturé avec épontes argileuses (6,55 à 6,60 et 7,50 à 7,85)) - Trace d'autunite
	7,70 à 11,30 m : granite sain peu fracturé avec veinules de silice blanche – diaclases avec autunite de 9,50 à 9,70
	11,30 m : percement toit de la galerie
	14,55 – 14,80 m : matériaux meubles sur base de la galerie.
<u>% de récupération</u>	: 5,10 à 6,40 m et 7,60 à 11,30 m : 90 à 100 %
	: 6,40 à 7,60 m : 50 %.
