AREVA - Business Group Mines  
BGM/DRES/DAM/ENV

**Objet :** Site d'Hyverneresse

**CLÔTURE DE MISE EN SECURITE**

**PLANCHES PHOTOGRAPHIQUES**

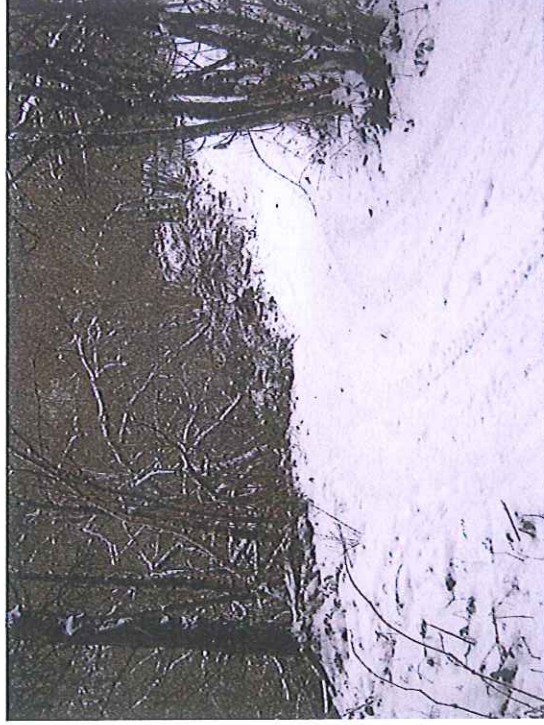
Entrée sur le carreau d'Hyverneresse

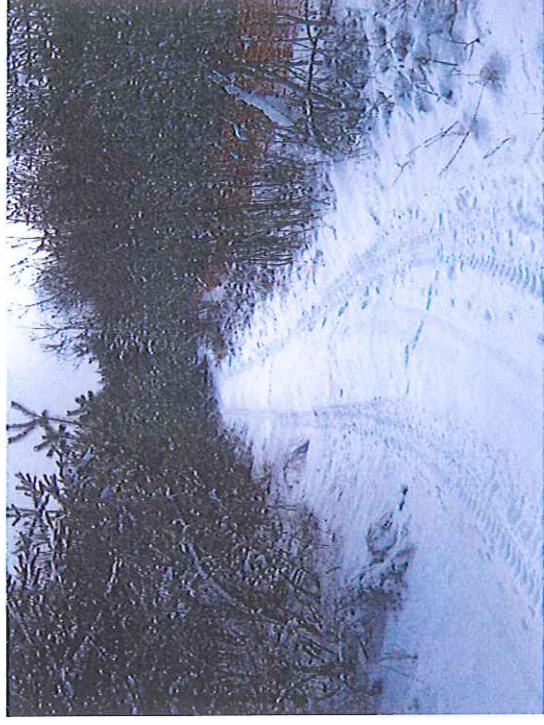
Piste bordant la MCO et la Verse

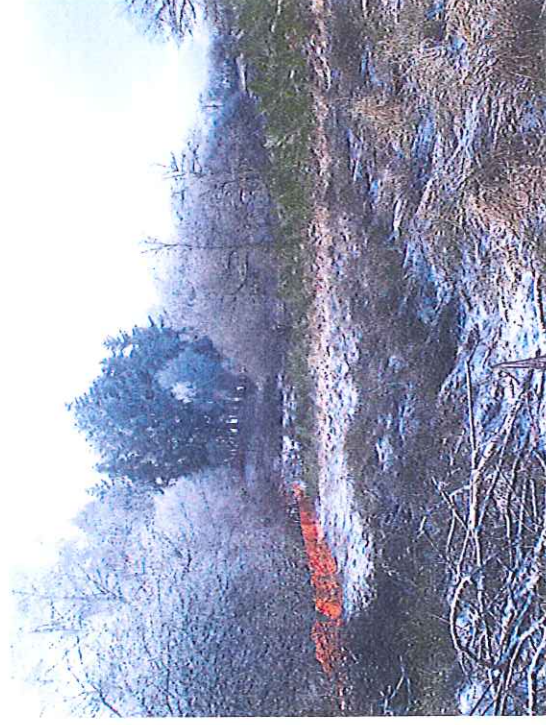
Vue vers l'Ouest du passage de la clôture et du bois de sapins concerné à abattre

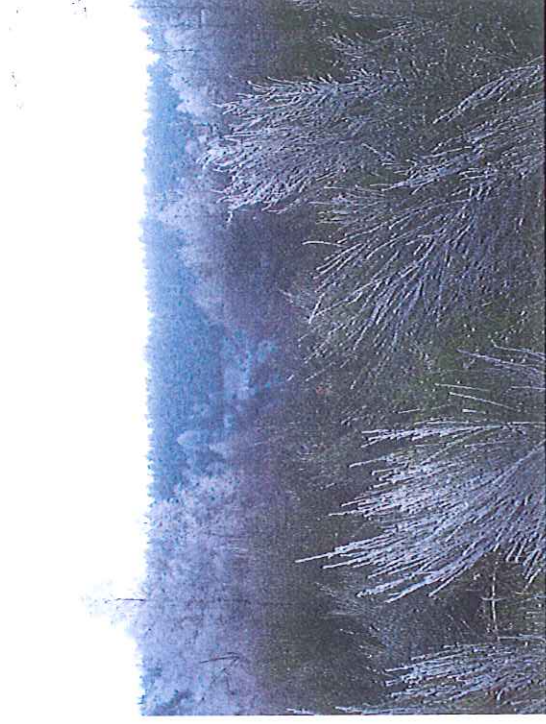
Vue vers le Sud du bois de sapins à abattre en Arrière plan de la MCO

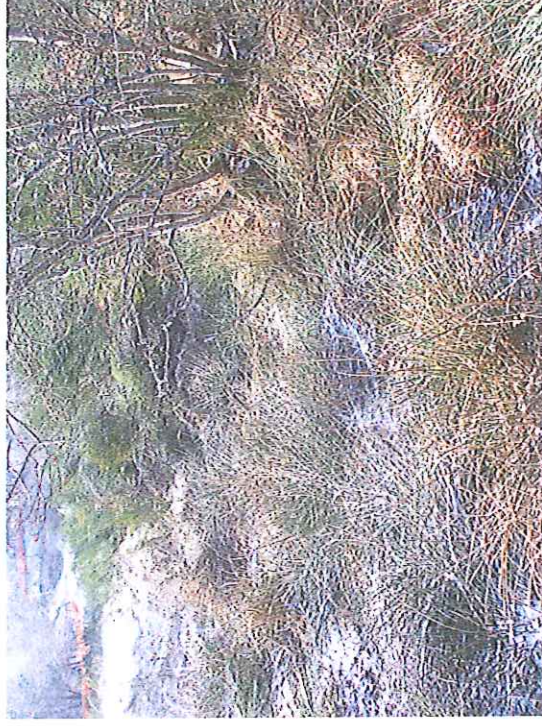
Zone marécageuse source à capter et à détourner de son écoulement dans la MCO

- création du fossé de dérivation des eaux de la zone humide située en amont de la mine à ciel ouvert,
- pose de la clôture en périphérie des travaux miniers souterrains intégrant l'exutoire du travers banc.

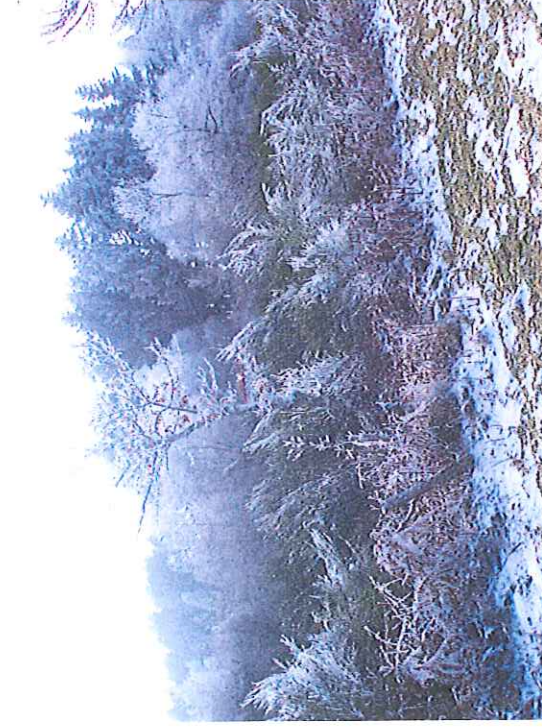
Vue vers l'Ouest du bois de sapins à abattre

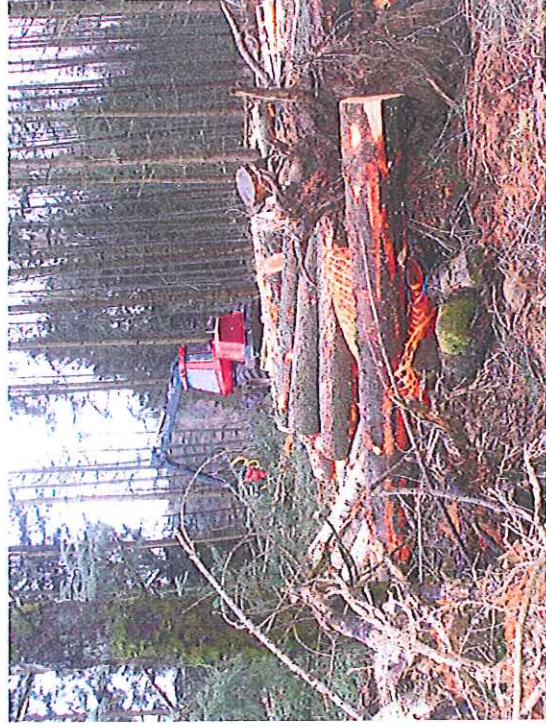
Vue de la zone d'abatage du bois de sapins  
Côté Ouest de la MCO

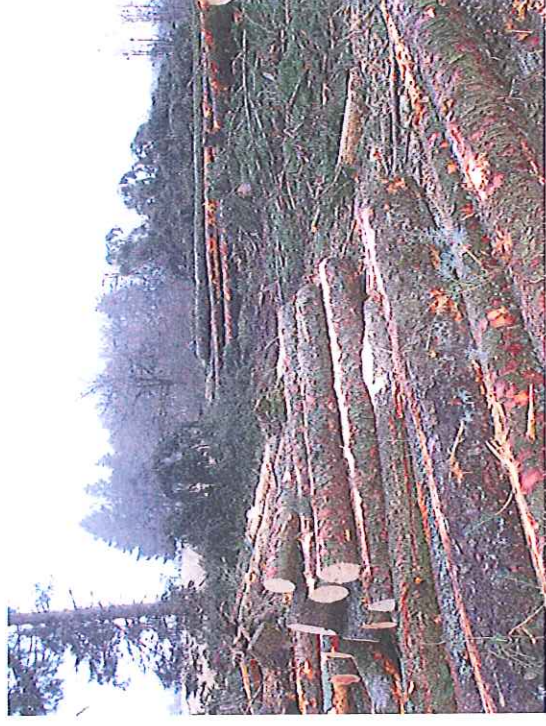
Même zone après abatage

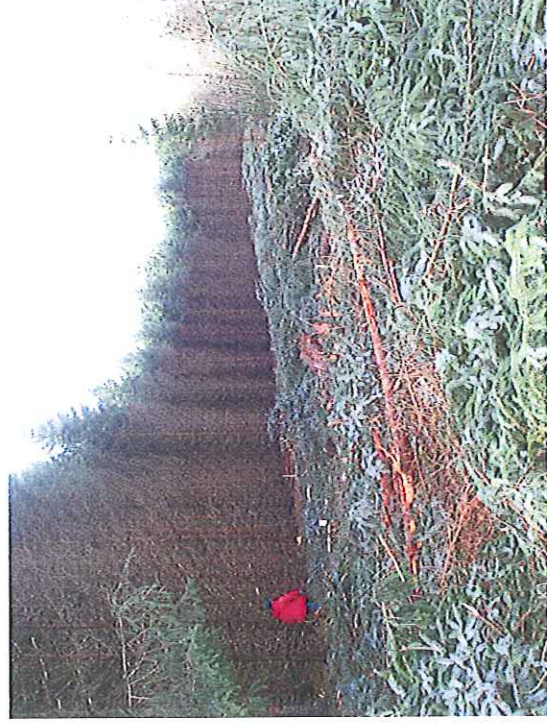
Vues de la zone d'abatage du bois de sapins  
Côté Sud de la MCO (partie du terrain à acquérir)

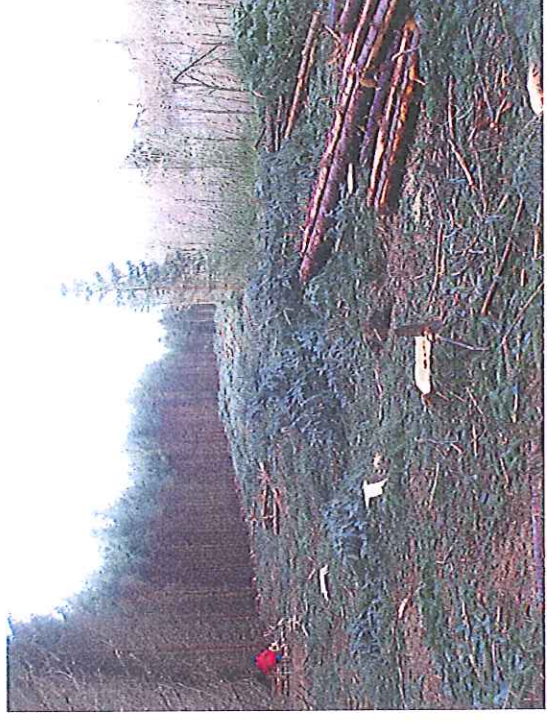
Même vue zone à dessoucher

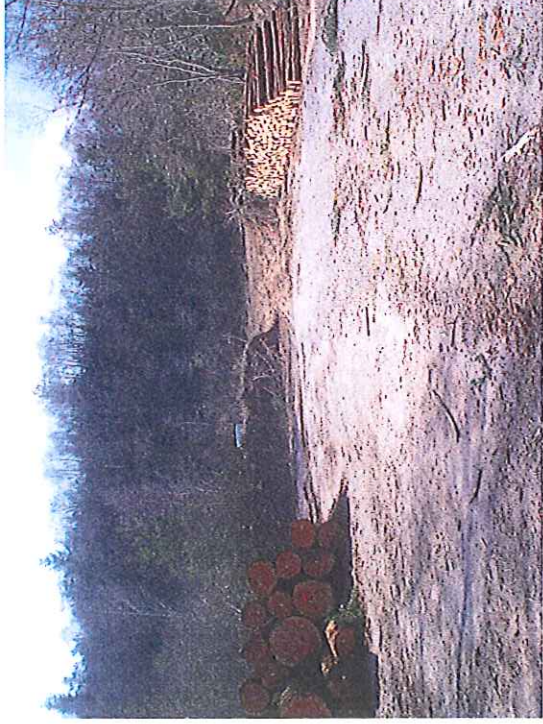
Vue de l'ouverture du merlon pour accès au Carreau et zone de stockage du bois

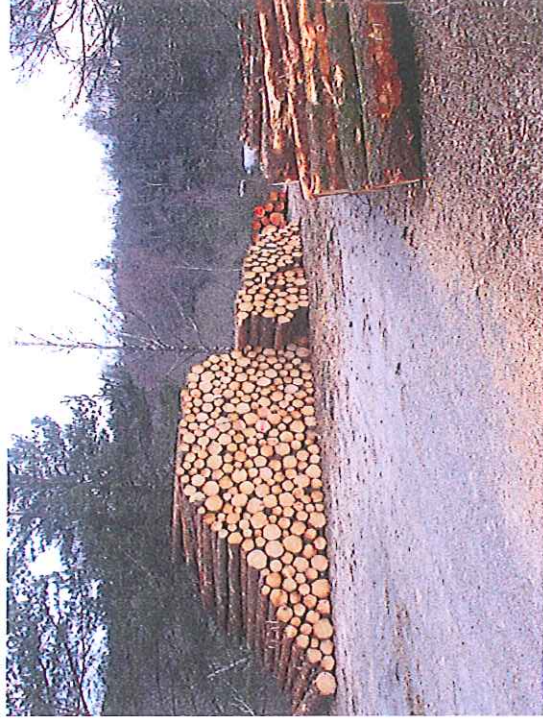
Zone de stockage des bois

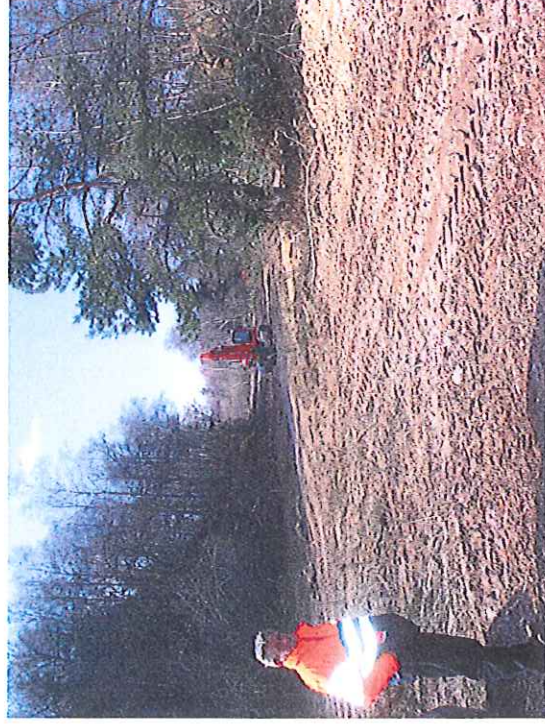
Vue de la piste allant vers la MCO

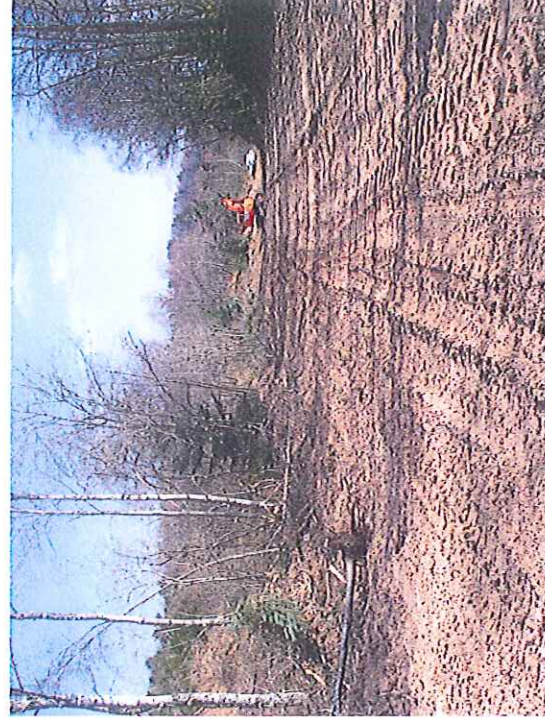
Vue de la piste allant de la MCO vers le carreau

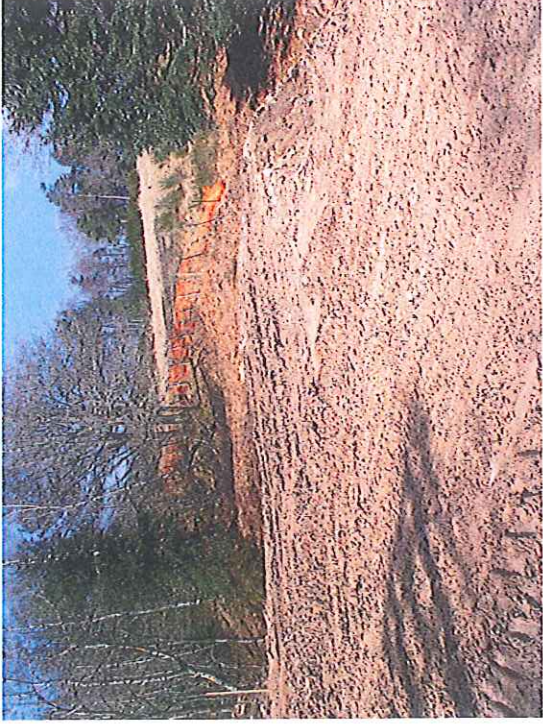
Vue du passage busé, emplacement du portail d'entrée de la MCO et accès au contournement de la clôture

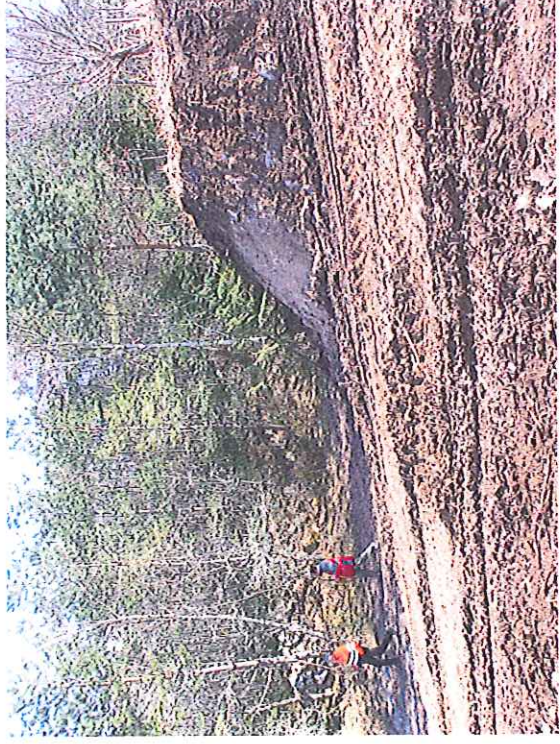
Vue de la rampe d'accès

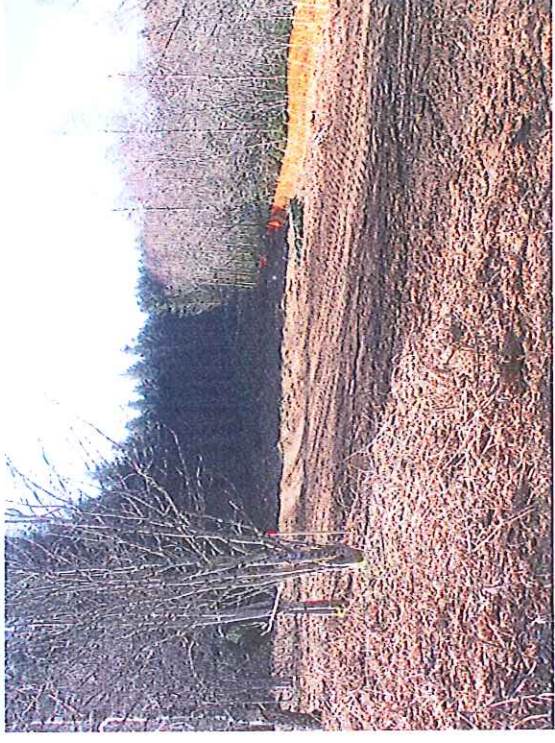
Vue de la zone Sud d'implantation de la clôture

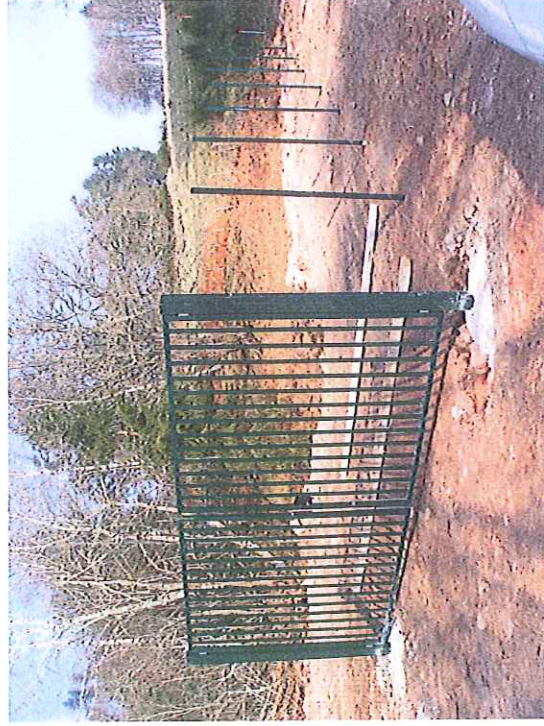
Vue de la pose du portail ( entrée de la MCO )

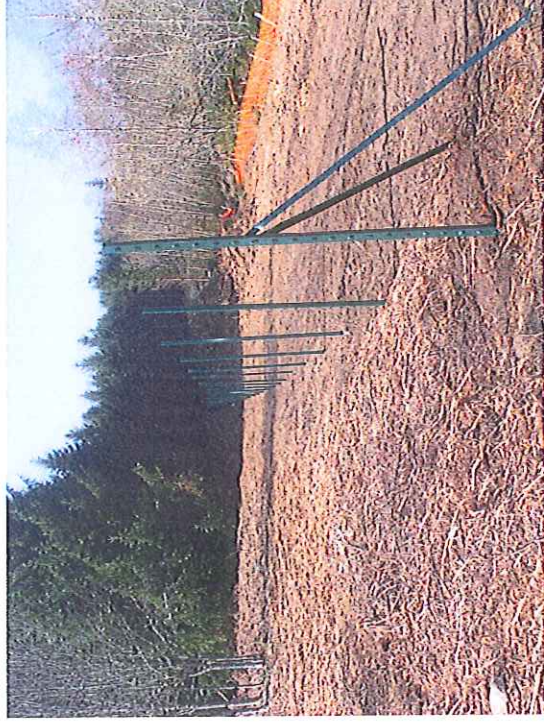
Vue de la clôture coté Sud de la MCO

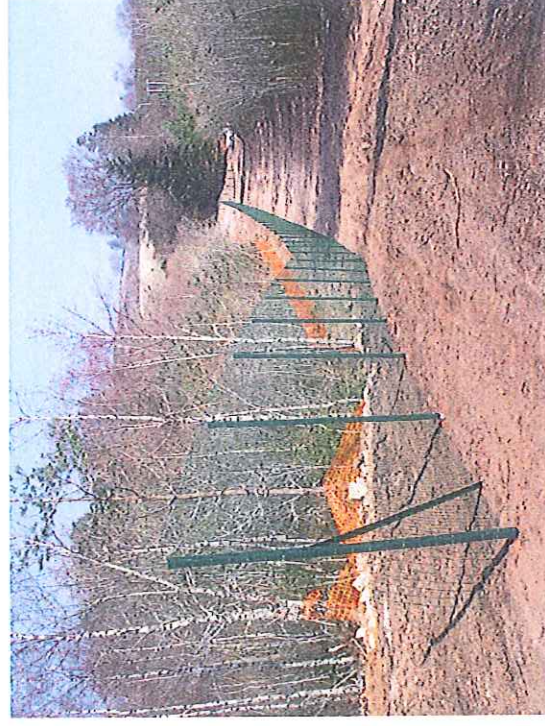
Vue de la clôture coté Est de la MCO bordant  
Les verses à stériles

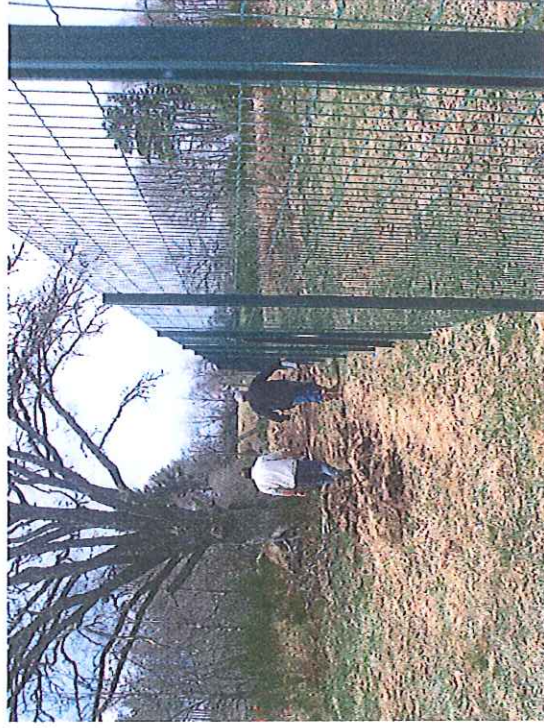
Vue de la clôture coté Nord de la MCO

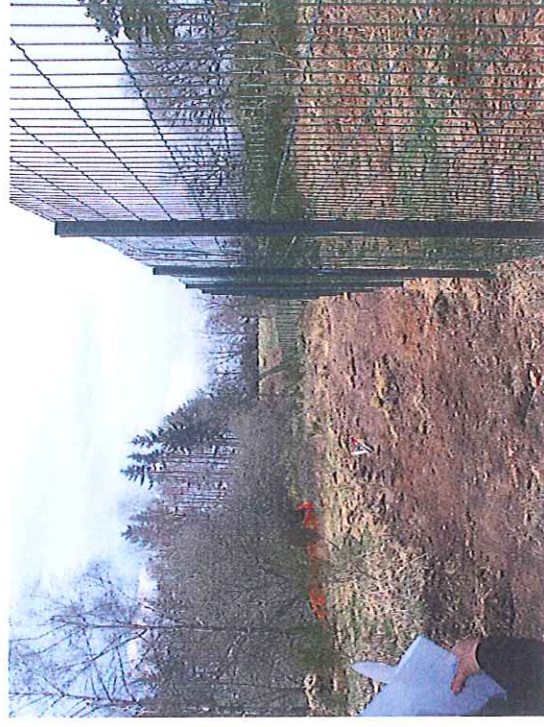
Vue de la clôture coté Nord de la MCO

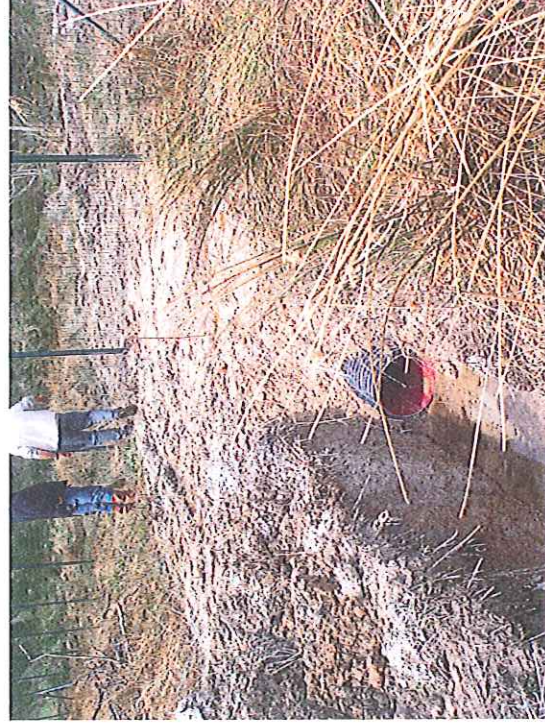
Captage de la source, passage busé  
sous la clôture coté Nord MCO

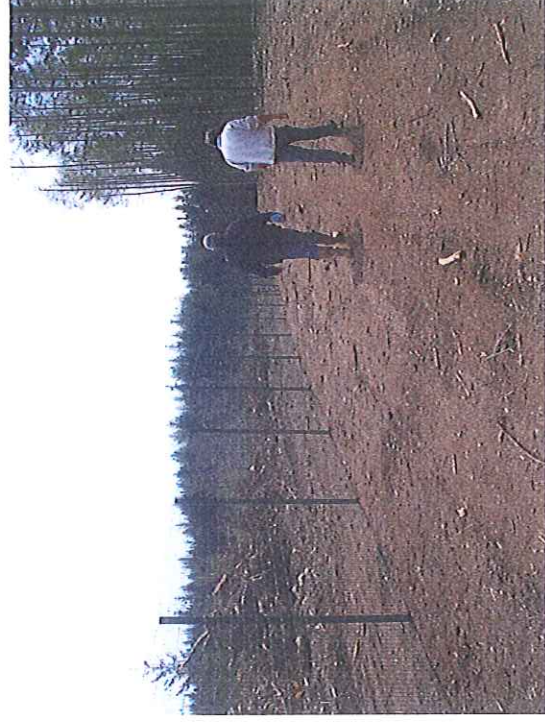
Vue de la clôture coté Ouest de la MCO

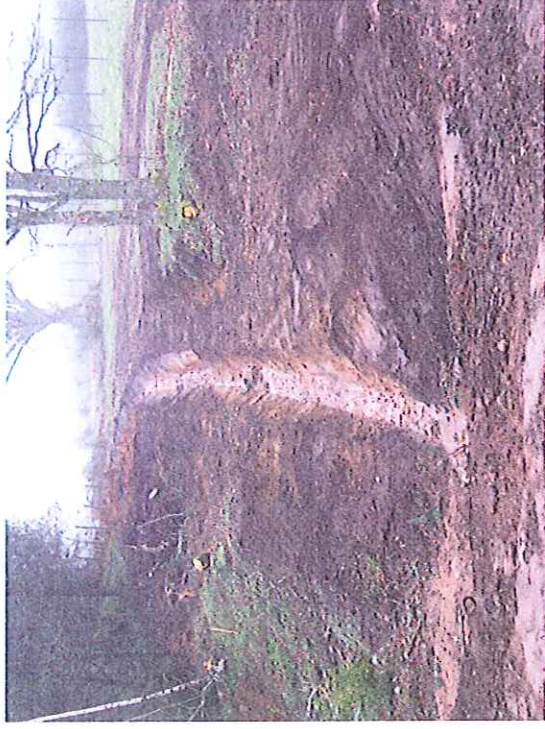
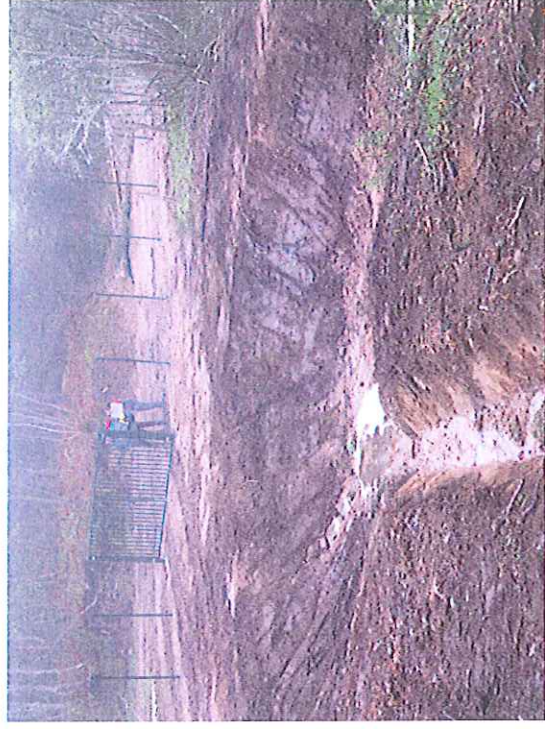
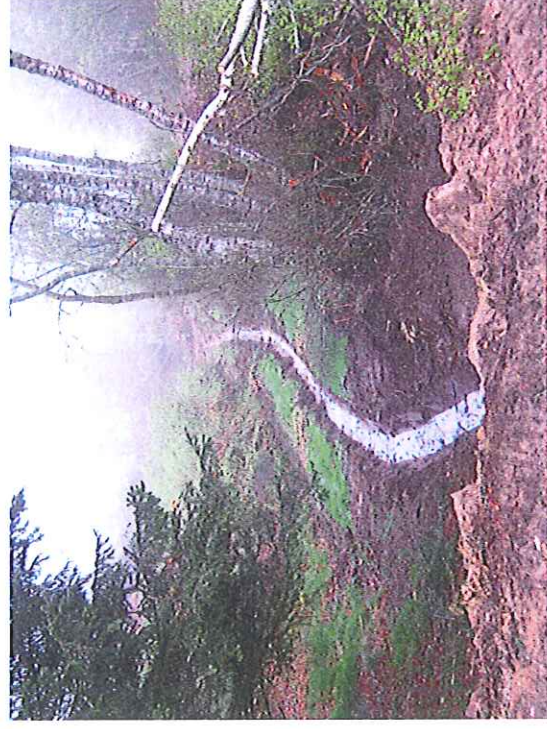
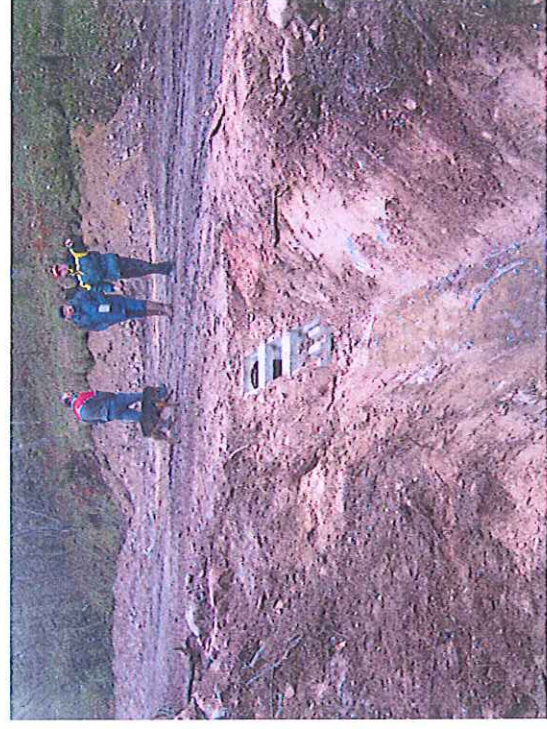
Vues du fossé de dérivation des eaux de la source

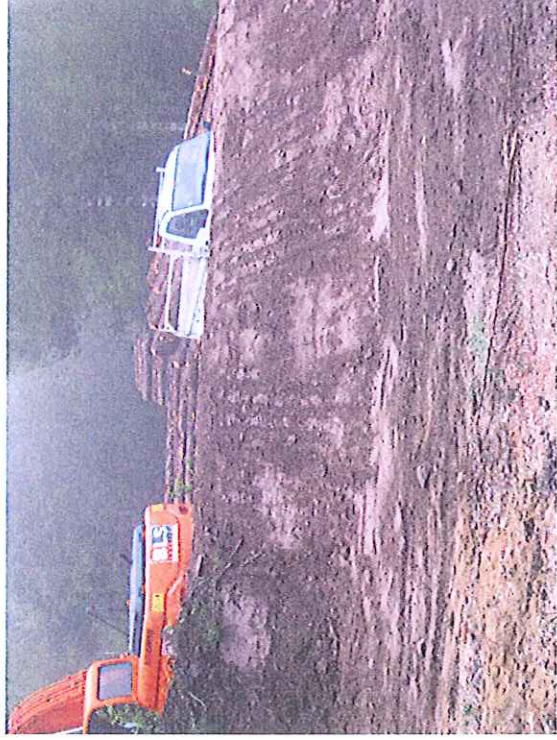
Vue du merlon de l'entrée reconstitué

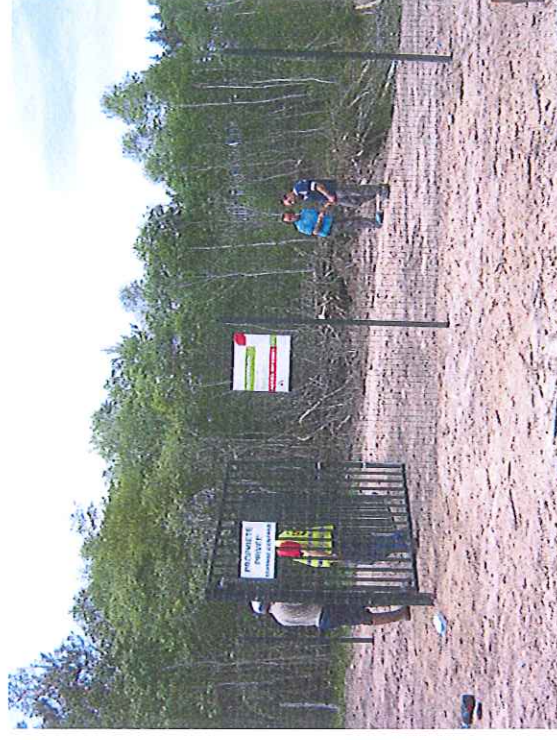
Vue du portail et des panneaux signalétiques

- mise en place des cadenas et pose de panneaux d'information,
- visite de contrôle de 2<sup>ème</sup> niveau (MIMAUSA) par l'IRSN.

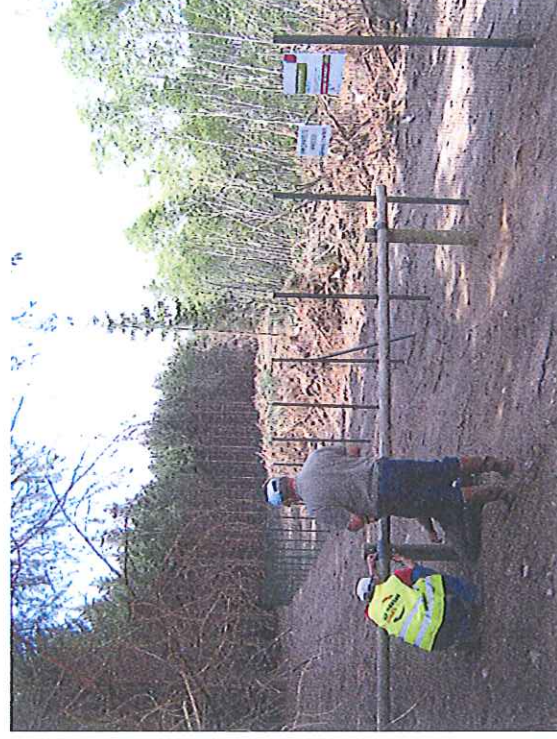
Vue de la barrière coulissante fermant l'accès  
Au passage de 4 m contournant la clôture
