## FICHE DIAGNOSTIC CHIROPTERES

**Le présent diagnostic est rédigé pour le bâtiment abritant des chauves-souris (observation directe).**

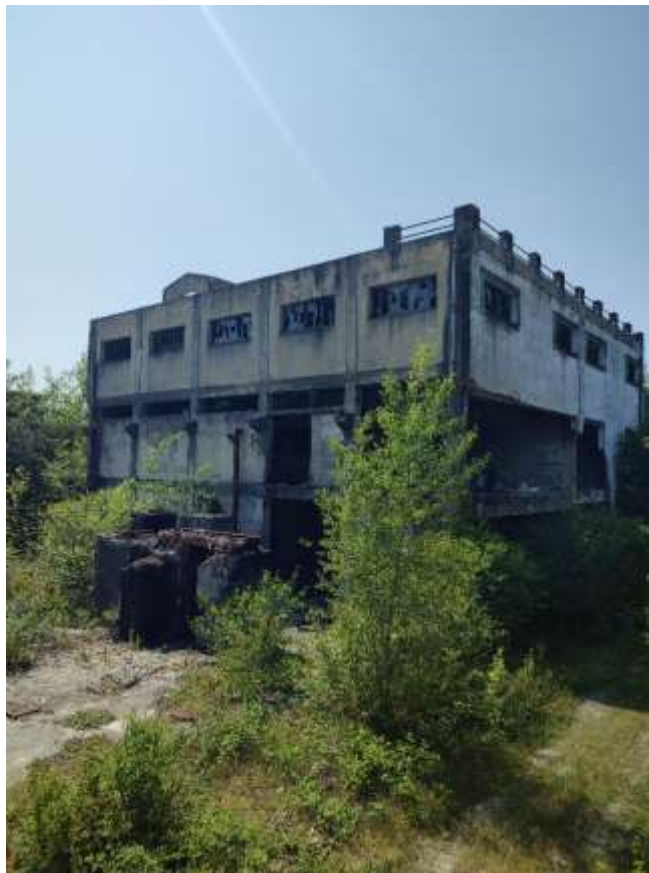
*Figure 1: Vue générale du bâtiment diagnostiqué*

Le bâtiment est constitué de deux étages et est complètement ouvert.

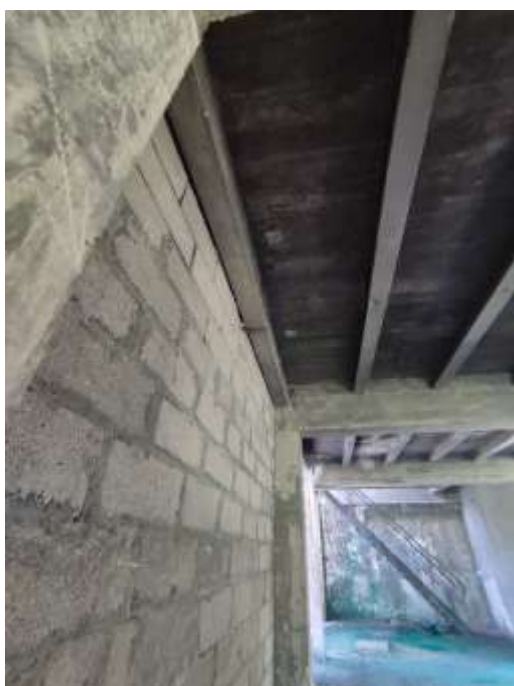
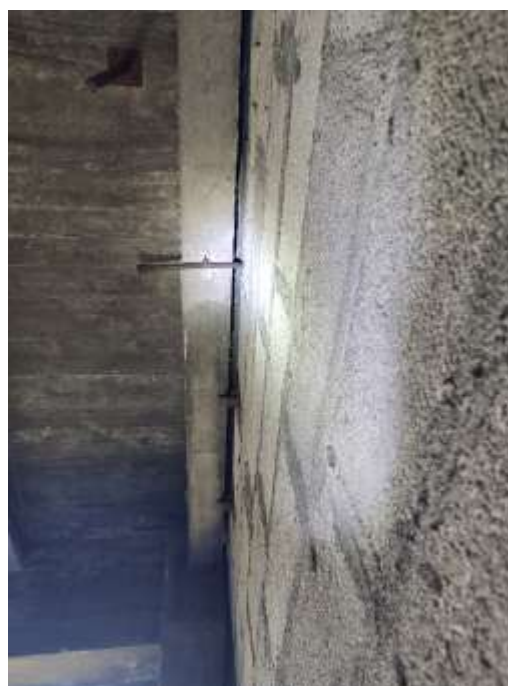
Deux espacements à la jonction entre un mur et le plafond sont favorables à la présence de chauves-souris. Un individu y a été observé en avril et du guano est accumulé à l'aplomb.

- Absence d'individu → obturation totale de tous les espacements favorables à l'aide d'isolant (laine de bois) ou par la pose de grillage à maille fine au plafond (1cm x 1 cm) ou par colmatage au mortier des disjointements.
- Présence d'individu → installation d'un dispositif anti-retour puis obturation des espacements selon le même procédé que précédemment.

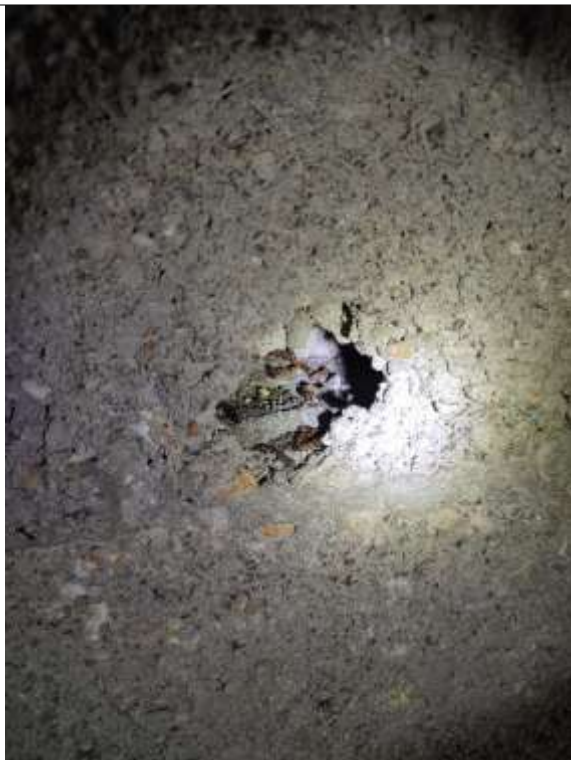
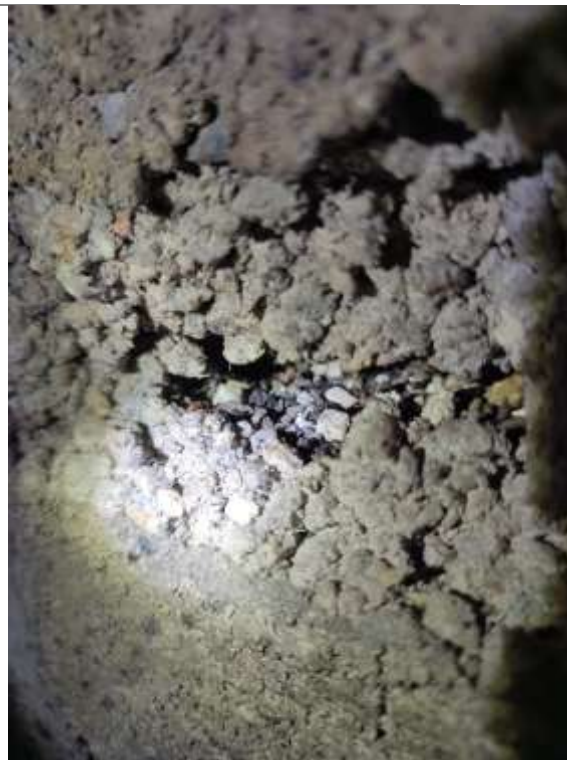
Plusieurs trous ont été observés sur les murs avec de l'accumulation de guano. Les individus peuvent très bien se faufiler à l'intérieur des parpaings et les utiliser comme gîte de repos diurne. Le guano semblait relativement frais.

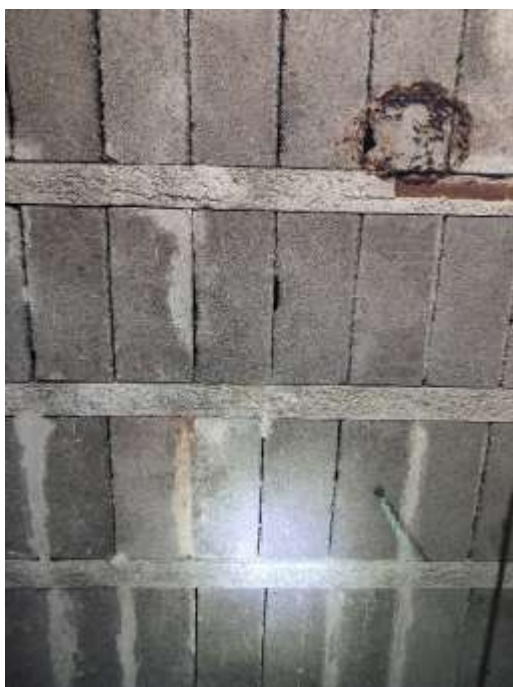
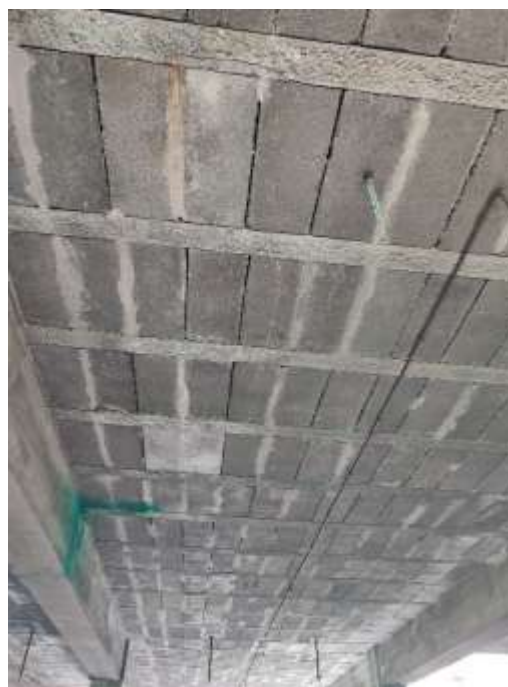
Tout le plafond de l'étage présente de nombreux disjointements entre chaque parpaing.

Les deux étages du bâtiment sont utilisés en tant que gîte de repos pour au moins deux espèces. Le potentiel de gîte est très important au deuxième étage (beaucoup d'espacements entre les parpaings, avec des vides non visibles depuis le sol) il est difficile de statuer sur l'utilisation précise du site pour les chiroptères.

En amont du lancement du chantier, faire intervenir un écologue pour s'assurer de l'absence d'individu. L'inspection pourra se faire à l'aide d'un endoscope pour s'assurer que tous les espacements sont vides. Si l'intégralité des vides ne peut être observée (ce qui pourrait être le cas pour le 2<sup>ème</sup> étage), une observation en émergence crépusculaire pourrait être réalisée à l'aide de jumelles de vision thermique.
