Inspections 2019 :

Le Peuch, la Barrière et le Jacquet

DREAL Nouvelle-Aquitaine

**Commission de suivi des
anciens sites uranifères de la
Corrèze**

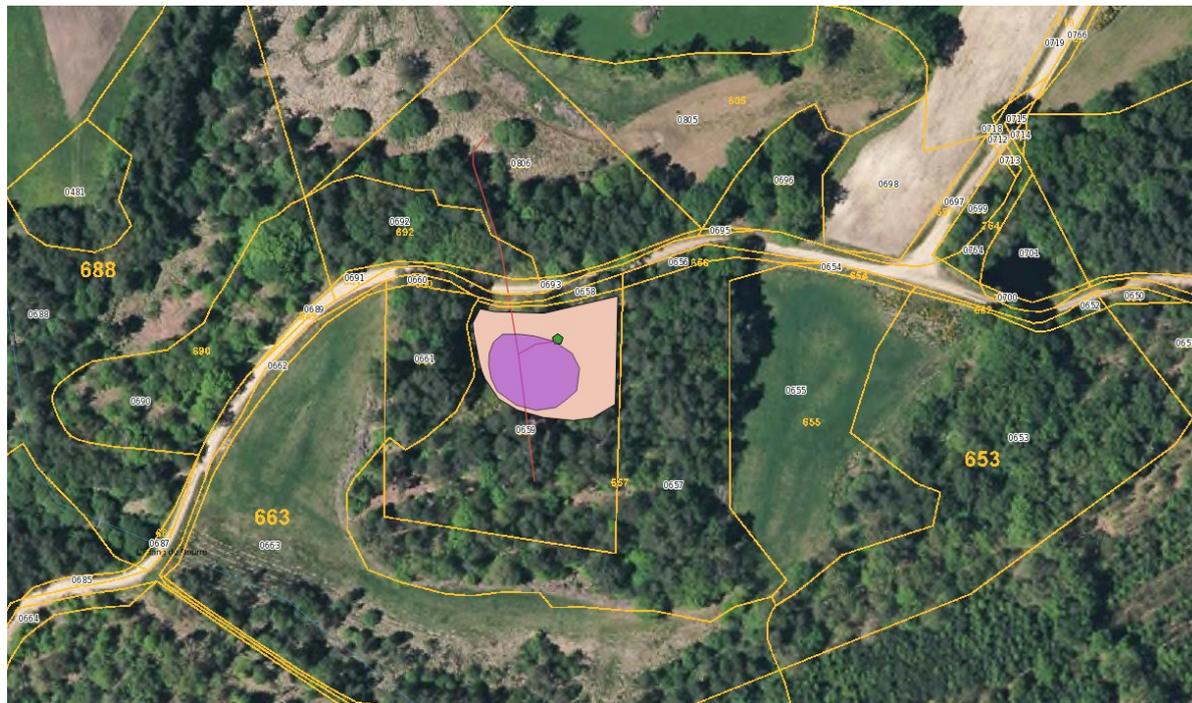
Le Peuch

- Commune d'Eyrein (site à 2,4 km au sud-est du Bourg)
- Titre minier échu
- Exploitation par travaux miniers souterrains en 1964 à partir d'un puits et 1 galerie – petit site (5 ares / 5000 m²)
- Site soumis à la police des mines : l'exploitant devra déposer un dossier de déclaration d'arrêt définitif des travaux miniers (DADT)

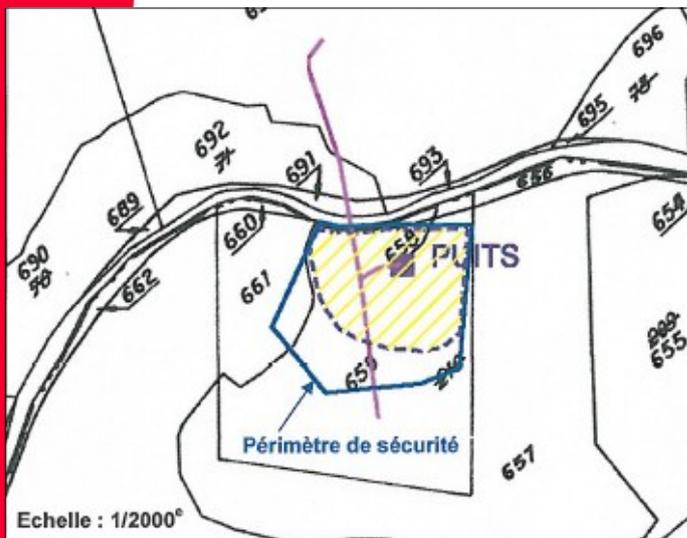
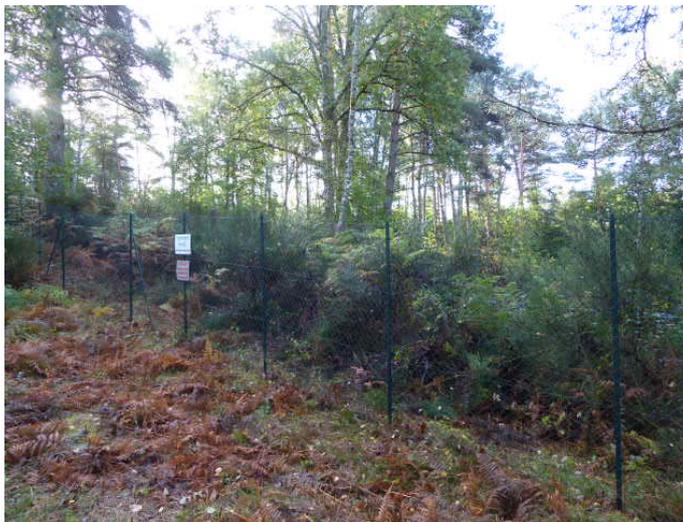
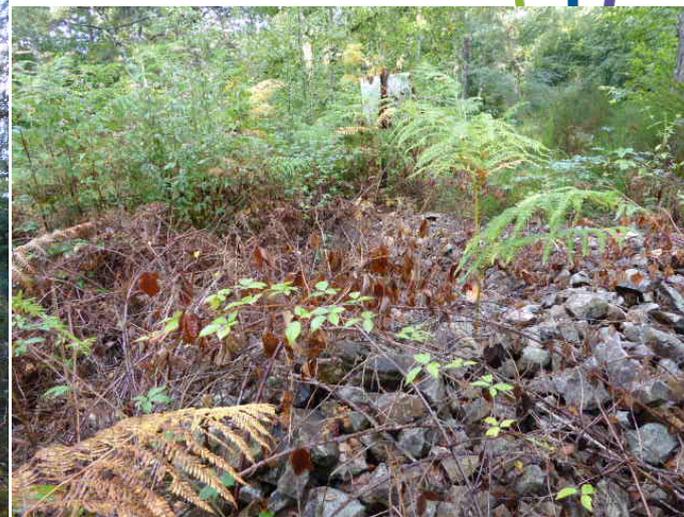
Inspection du 7 / 10 / 2019

- Le site se trouve en forêt, la clôture de 2 m de haut est en état et entretenue bisannuellement
- l'emplacement du puits a été repéré : il a évolué depuis la dernière intervention en 2013 mais ne présente pas de risque, notamment en raison de la clôture

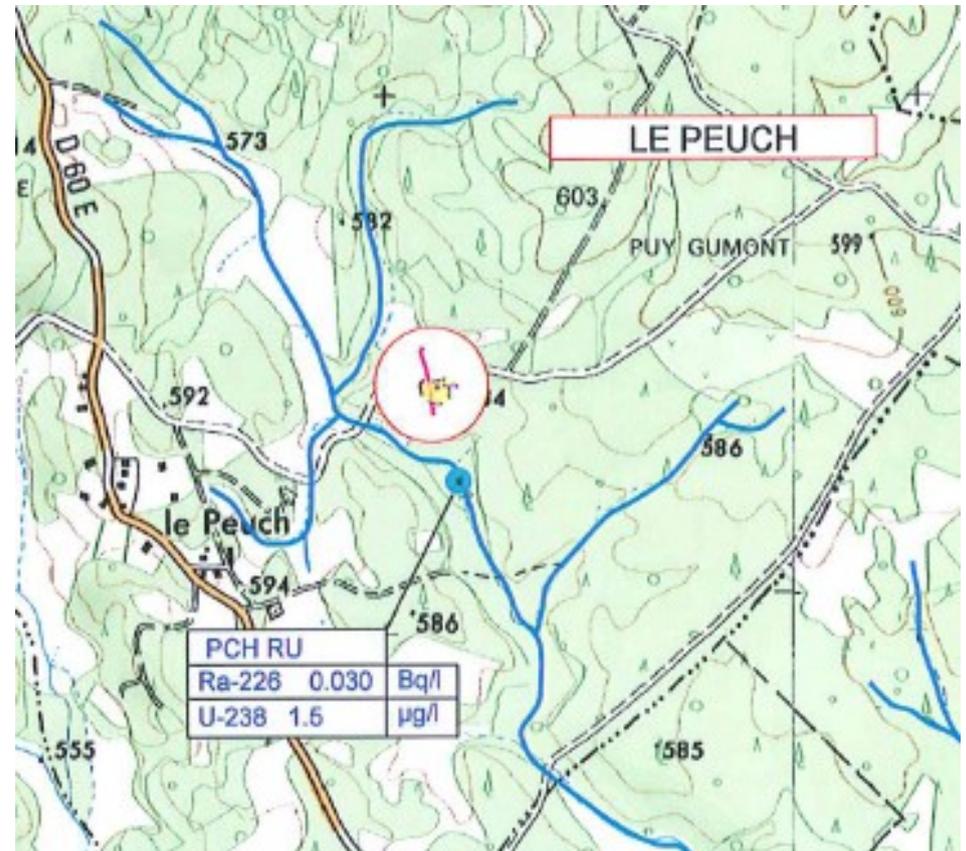
Qualité des eaux

- Des analyses des eaux dans le ruisseau de l'étang de Bourre en aval du site ont été faites par ORANO en 2008 dans le cadre du bilan de fonctionnement.
- Les valeurs sont caractéristiques d'eaux superficielles en milieu granitique

Année	pH	Conductivité	U ₂₃₈ soluble	Ra ₂₂₆ soluble
2008	5,8	26 µS/cm ²	1,5 µg/l	0,03 Bq/l

- Les résultats d'analyse des eaux de surface de 2008 ne montrent pas d'influence particulière du site minier (de nouvelles analyses sont attendues dans le cadre du DADT)
- ORANO devra déposer un dossier de déclaration d'arrêt définitif de travaux (DADT) ; dans l'attente, ORANO devra fournir pour le 30/06/19 :
 - Fournir un plan cadastral à jour du site avec indication des terrains propriété de l'exploitant ;
 - Fournir le plan compteur du site ;
 - Fournir une actualisation de l'estimation de la DEAA du site (estimée à 0,28 mSv/an dans le cadre du PNGMDR), basée sur le plan compteur de la demande n°2

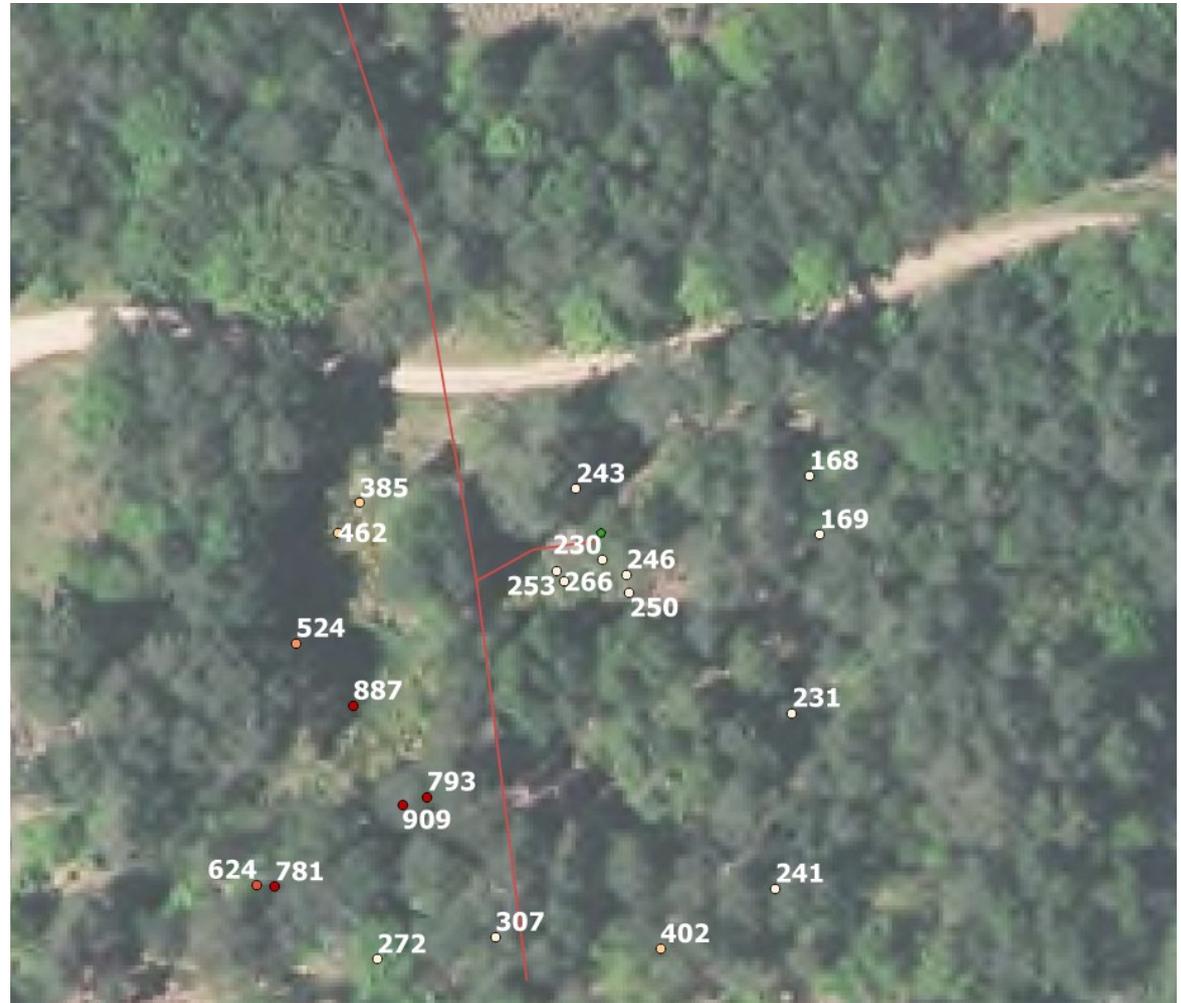
Mesures radiologiques de surface

- Lors de l'inspection, des mesures ponctuelles ont été réalisées à l'aide d'un scintillomètre SPP γ en chocs/s
- Les résultats de ces mesures varient entre 160 c/s à la limite du site, le long de la clôture Est (proche du bruit de fond) à 900 c/s sur la verse

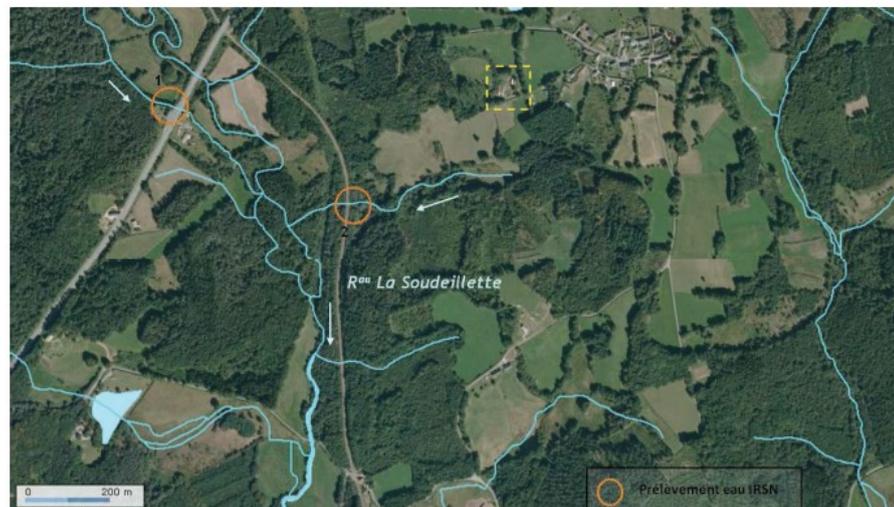
Figure 13 : Localisation des prélèvements réalisés par l'IRSN dans le cadre des contrôles de second niveau (fonds Géoportail)

- prélèvements d'eau de surface dans le ruisseau de la soudeillette en amont et en aval du site
- Pas d'écoulement en provenance du site

- Les résultats des analyses sont de l'ordre des valeurs usuellement rencontrées dans des contextes géologiques similaires et ne mettent pas en évidence d'incidence du site sur la qualité des cours d'eau environnants

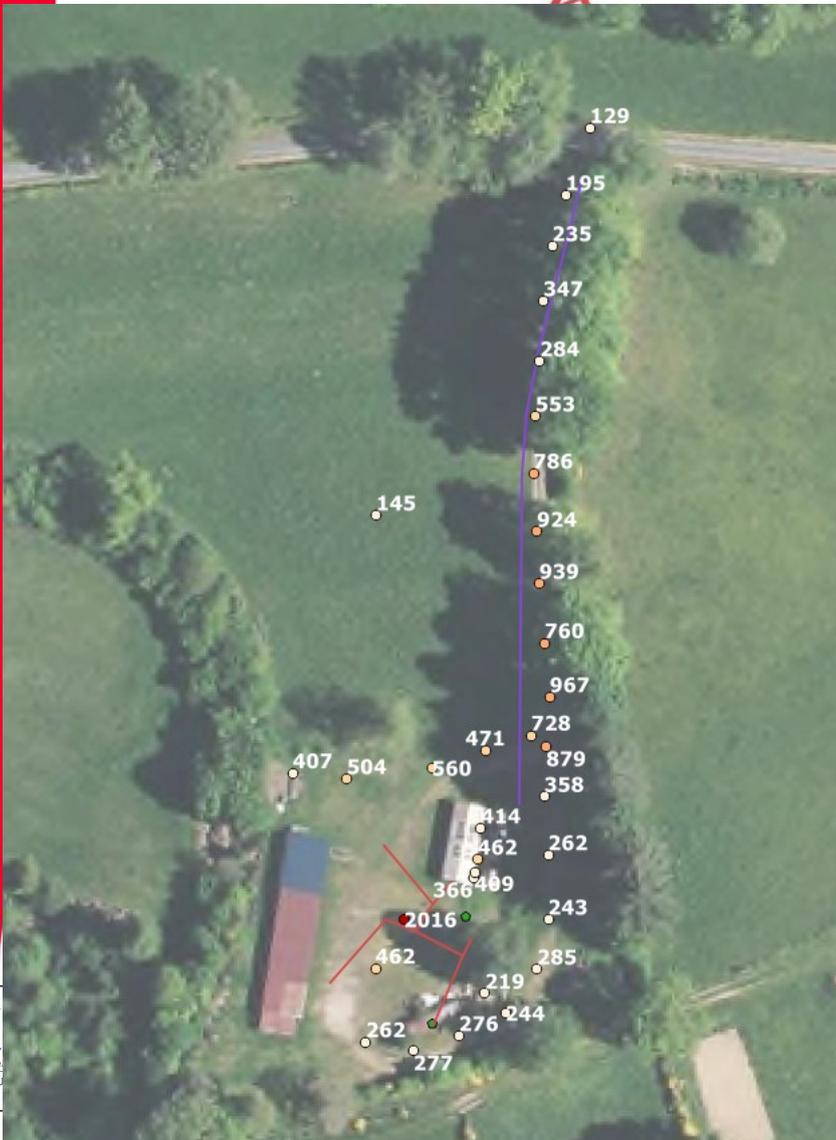
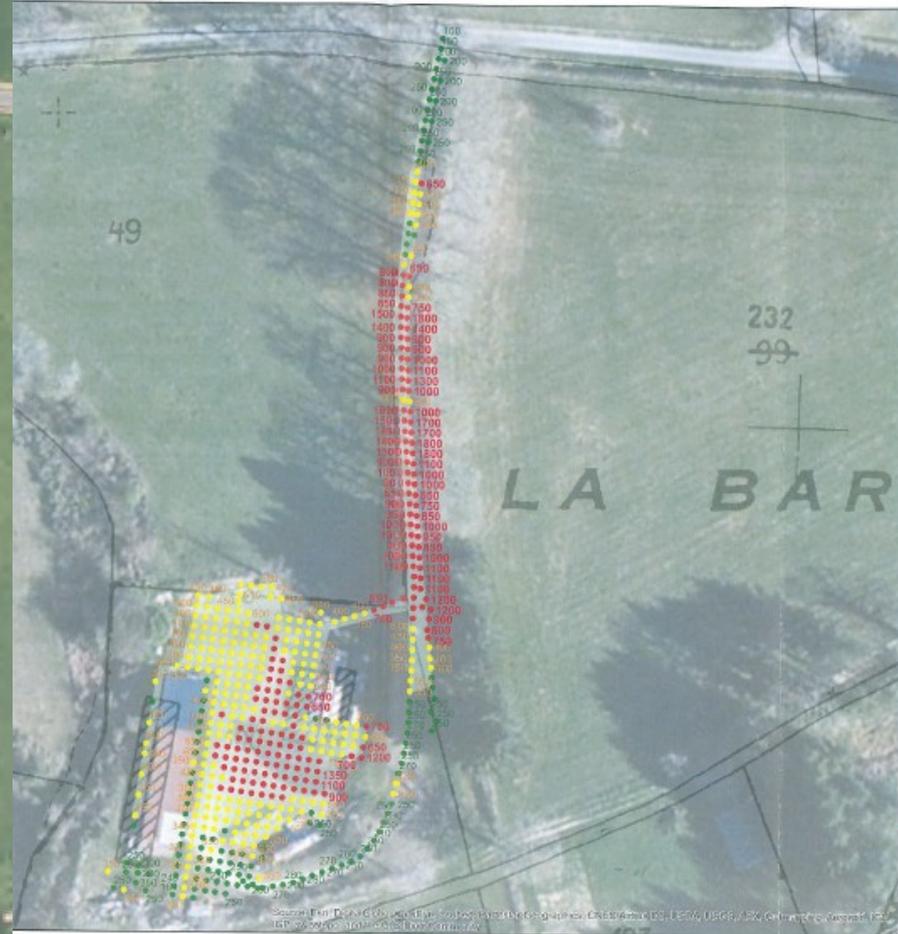
**Plan compteur initial La Barrière
Darnets - Mesures du 25/06/2013**

- < 300 c/s
- 300 < x < 600 c/s
- > 600 c/s

- Pas d'exhaure minier
- Usage par son propriétaire privé (stockage de matériel et de bois)
- Présence de stériles miniers sur toute la parcelle et le chemin nécessitant des travaux d'enlèvement (*prévus en 2015 mais abandonnés pour cause d'opposition du regroupement des stériles au Longy*) ou de recouvrement (*option privilégiée dans le DADT*)
- Présence d'aléas miniers (géotechniques) résiduels qui vont nécessiter des travaux complémentaires de mise en sécurité (envisagés dans le DADT)
- Discussions en cours entre l'exploitant et le propriétaire des terrains pour finaliser les options possibles de travaux.
- → Il a été demandé à l'exploitant de fournir sous un mois les réponses demandées dans le cadre de l'instruction du DADT, en vue de la signature d'un AP1 début 2020.

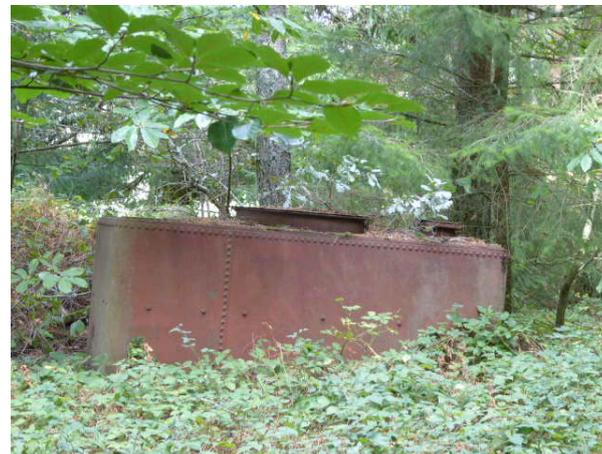
- Étude « verses » PNGMDR : le site est proche de 1mSv / an avec un scénario de chemin de 400 h/an → des travaux de réaménagements complémentaires seront à mener (à définir dans le DADT)
- Mesures dans des eaux de surface en 2008 dans le ruisseau de la soudeillette ne montrant pas de marquage particulier (< 1 µg/L en uranium et 0,02 Bq/L en Ra)
- Présence d'une cuve métallique vide → à évacuer au plus tard dans le cadre du DADT

- Pas d'exhaure minier observé
- Le site semble peu fréquenté et est relativement difficile d'accès (végétation)
- Présence de stériles miniers nécessitant des travaux complémentaires à préciser dans le cadre d'un *DADT*)
- Présence d'une cuve métallique à évacuer
- Il a été demandé à l'exploitant :
 - de fournir le plan compteur du site avec localisation (recalée des ouvrages),
 - de confirmer l'approche qui sera retenue pour le traitement du site, assorti d'un calendrier approximatif de réalisation (dépôt DADT et/ou travaux)
