CONTRAT DE PROGRÈS TERRITORIAL DU MARAIS DE BROUAGE

SUIVI DES TRAVAUX DE CURAGE POUR LA PRISE EN COMPTE DES ENJEUX ESPÈCES PROTÉGÉES, EN PARTICULIER LA CISTUDE D'EUROPE

NOTE DE SYNTHÈSE 2022

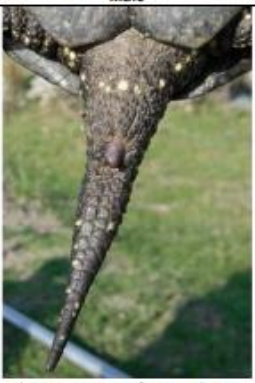
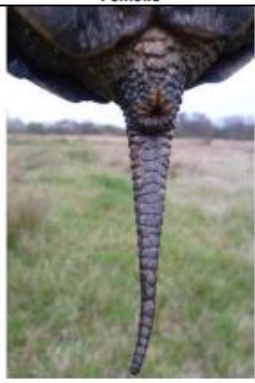
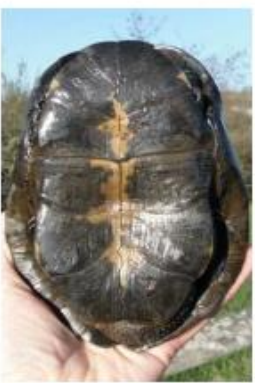
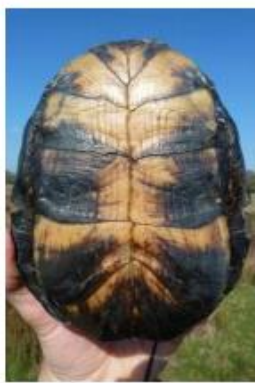
Figure 1 : Critères de sexage de la Cistude d'Europe

Mâle	Femelle
Queue

<p>Large avec un renflement pénien séparant le plastron du cloaque</p>

<p>Fine et effilée sans renflement pénien</p>
Plastron

<p>Très souvent concave</p>

<p>Très souvent plat</p>
ŒIL

Plusieurs critères permettant de sexer individuellement les Cistudes sont présentés sur la Figure 1 par ordre décroissant de fiabilité.

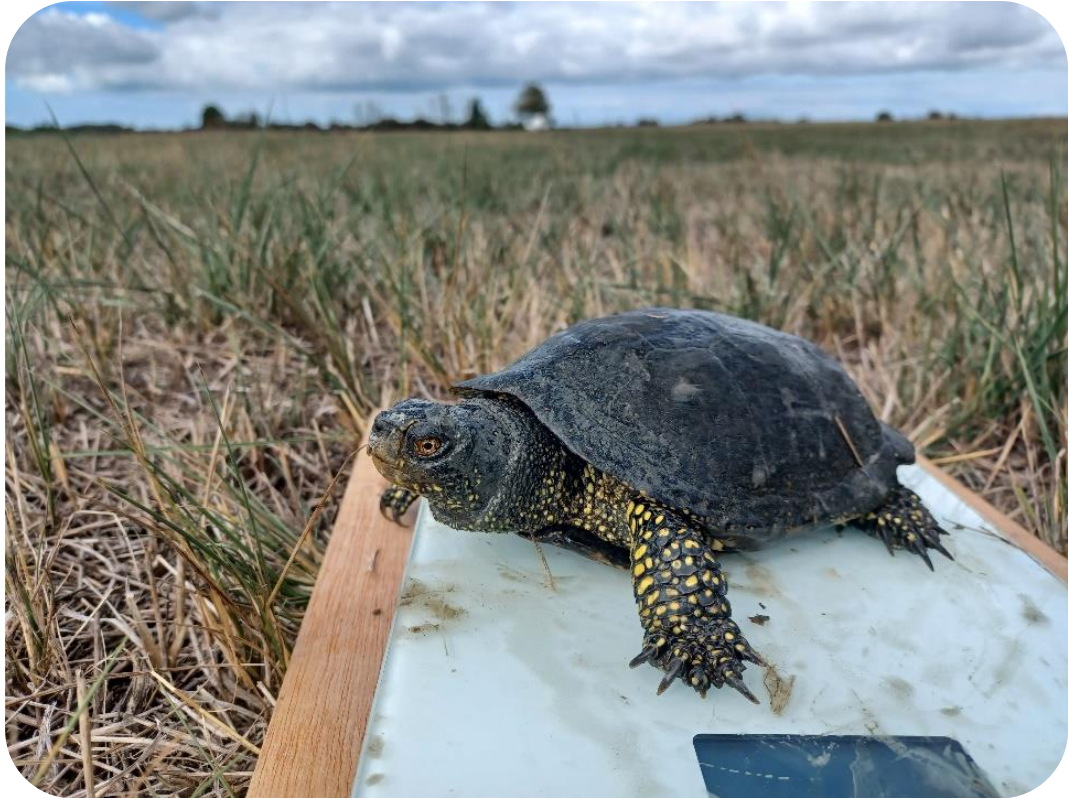
Photo 1: Cistude capturée dans le cadre du suivi de chantier de curage des fossés dans le marais de Brouage. © L. Boutault

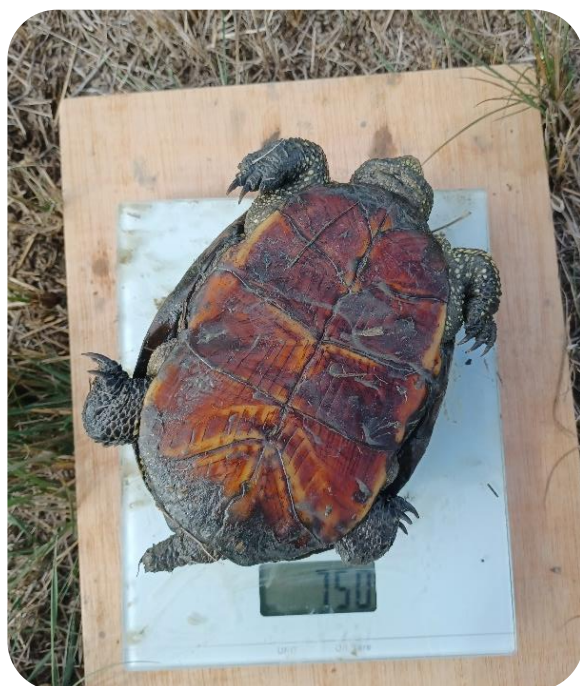
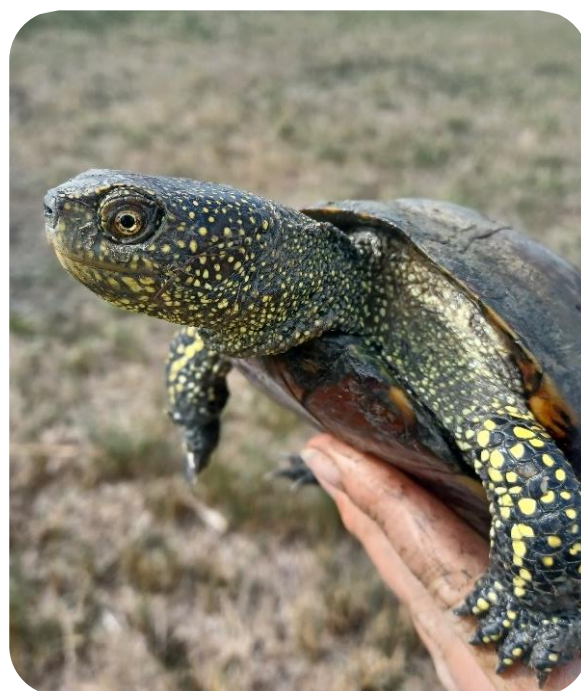
Photos 3 : Femelle adulte au plastron plat et aux yeux jaunes ©L. Boutault

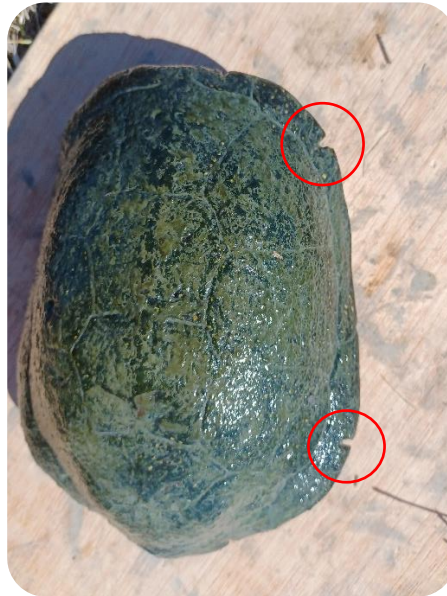
Trois cistudes, deux mâles et une femelle, étaient marquées par des encoches sur leur plastron. Ce marquage est issu d'anciens suivis réalisés sur l'espèce dans le marais de Brouage depuis les années 90. L'une d'entre elles serait âgée d'une quarantaine d'années (J-M Thirion, communication personnelle).

Photo 4 : Mâle adulte de Cistude d'Europe présentant des marquages individuels sur son plastron ©L. Boutault

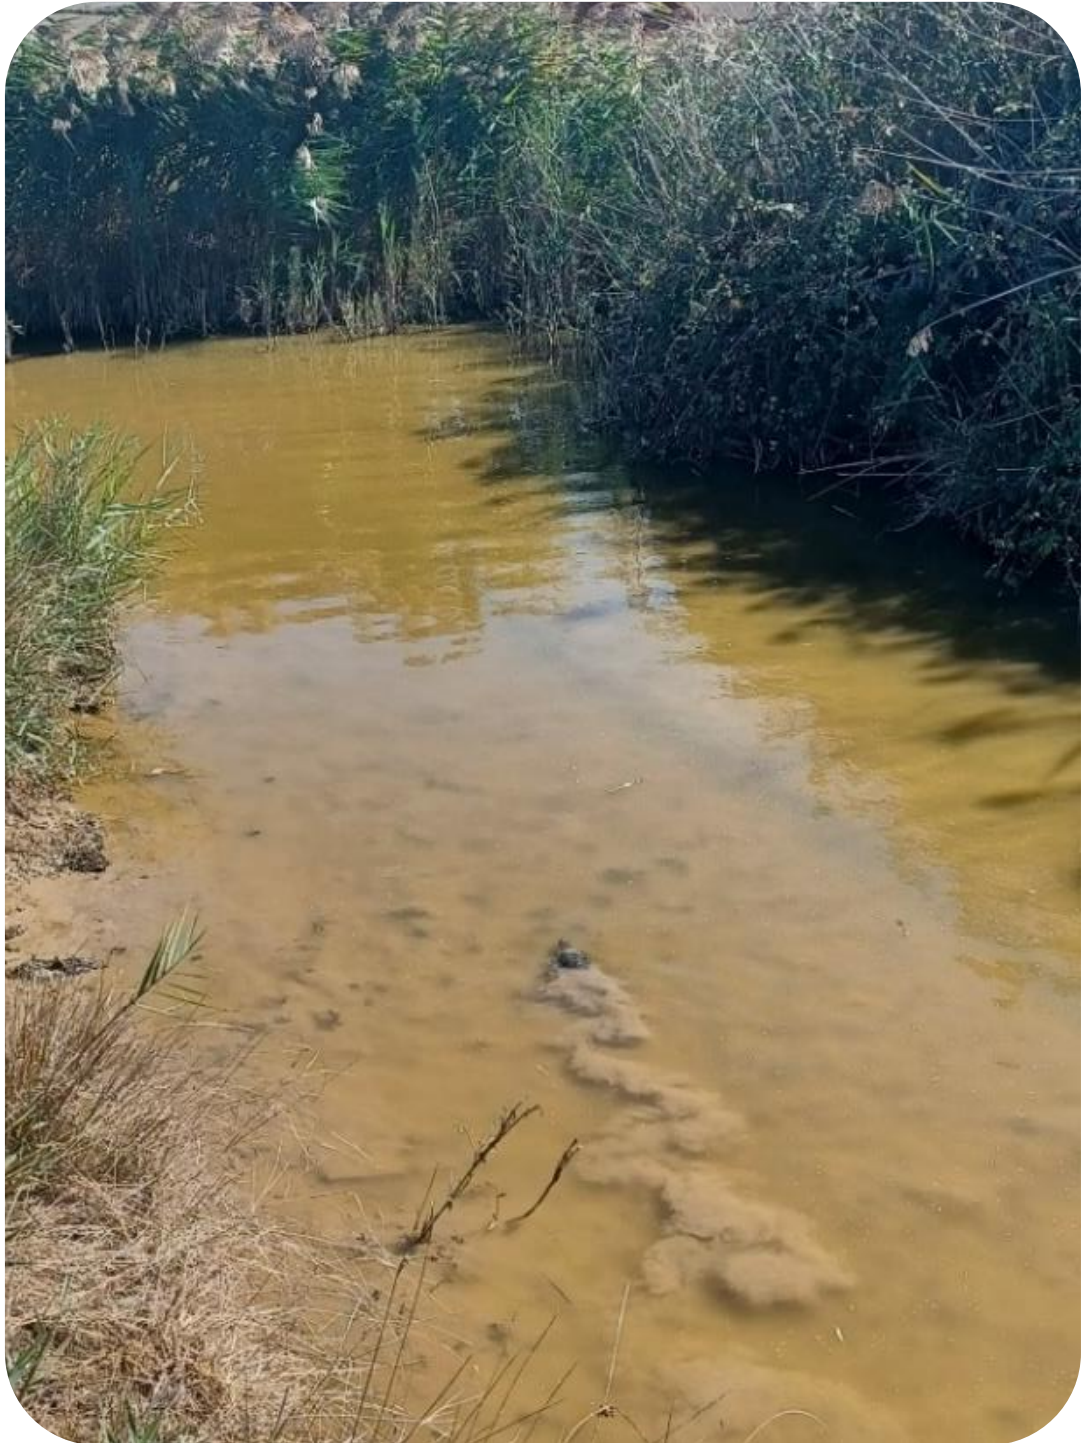
Photo 5 : Cistude d'Europe fuyant à l'arrivée de la pelleteuse ©L. Boutault

De façon générale, il a été observé qu'à l'approche de la pelleteuse les Cistudes ont dans un premier temps un comportement de refuge vers la berge ou la végétation rivulaire. La plupart des individus ont été observés tentant de remonter dans le creux de berge ou de se réfugier dans la végétation (système racinaire de roseaux, ronciers ou buisson surplombant le fossé). **La végétation rivulaire, utilisée comme zone refuge, est un facteur favorable à la présence de la Cistude d'Europe et augmente fortement les**

enjeux liés à cette espèce. Le comportement de fuite a proprement parlé est observé dans un second temps et relativement tardivement. Les Cistudes observées ont fui lorsque la pelle arrive à 5-10 mètres d'elles seulement. La majorité des individus ont fui en direction opposé de la pelle pour remonter le fossé. Deux ont été observés se déplaçant vers la pelle et la zone agitée par le curage.

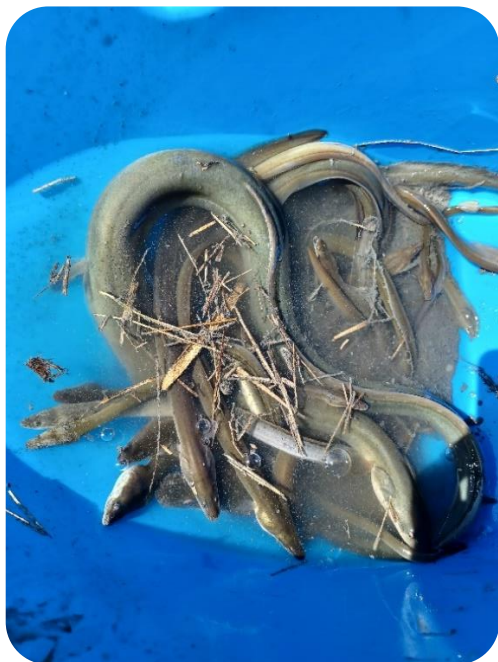
Photo 9 : Anguilles sorties des boues puis remises à l'eau
©L. Boutault

Dans certains secteurs, un grand nombre d'**anguilles européennes** ont été sorties dans les boues de curage. Des civelles ont été vues par dizaines. Quelques individus étaient dans un stade mature. Elles ont dans la mesure du possible été remises à l'eau.

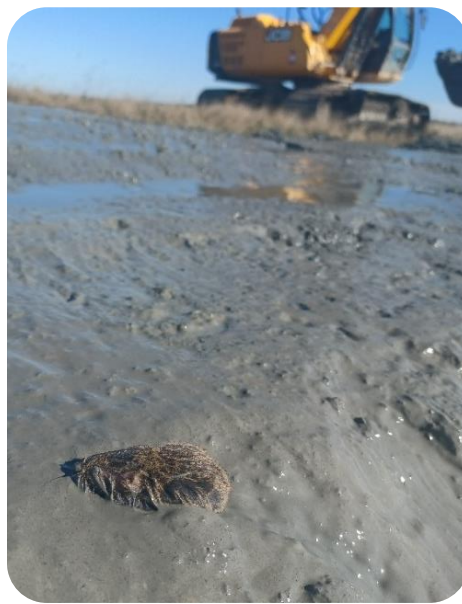
Photo 12 : Micromammifère retrouvé sortant des boues de curage ©L. Boutault

- Des micromammifères, retrouvés sortant de leur terrier et couverts de vase
- Des insectes, comme la Courtilière commune.
