Commune: **CHASTEAUX**

Site inscrit par  
Arrêté ministériel du:  
**14 décembre 1942**

# Ruines du château de Couzage

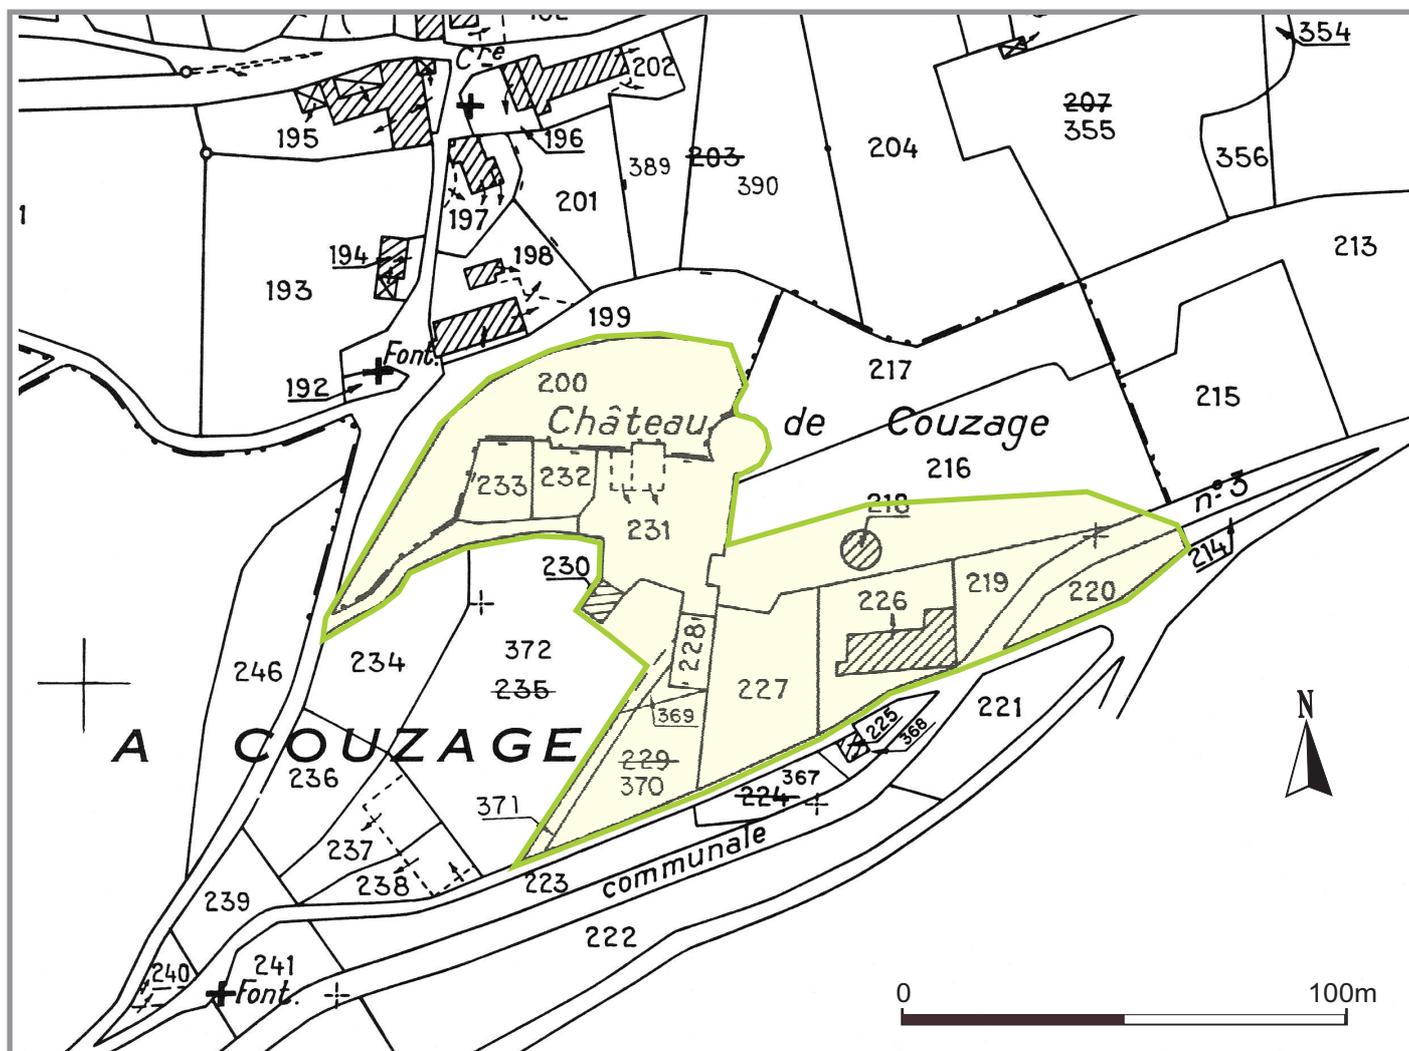
Périmètre du site

Le site a une étendue très restreinte. La parcelle 372, prairie circulaire probablement terrassée mériterait d'être intégrée au périmètre pour donner plus de cohérence au site. Plus largement, les parcelles qui donnent accès aux ruines (213-217-218), celles qui accueillent la fontaine Saint-Christophe (241) et son environnement proche nécessiteraient la même protection.
