**RESUME NON TECHNIQUE
DE
L'ETUDE DE DANGERS
DU
BARRAGE DE BORT LES ORGUES
(CORREZE)**

0 RESUME NON TECHNIQUE DE L'ETUDE DE DANGERS DU BARRAGE DE BORT-LES-ORGUES

Etude de dangers du barrage de Bort les Orgues

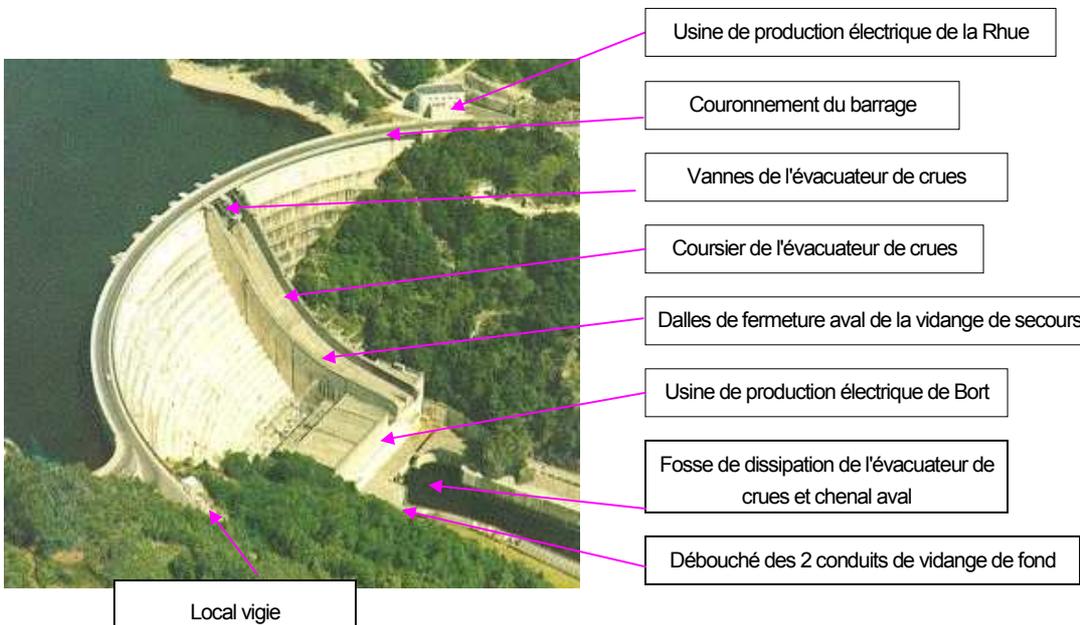
Vue du parement amont

Construit sur la Dordogne entre 1942 et 1952, année de sa mise en exploitation, le barrage poids-voûte de Bort-les-Orgues est un ouvrage en béton de 390 m de longueur en crête et de 119 m de hauteur au-dessus du terrain naturel. Son épaisseur est de 8 m en crête et de 80 m maximum en pied. Il comporte 23 plots de 15 à 18 m d'épaisseur.
