Suivi Herbier Zostera noltei

POINTE DES DOUX – Le-Château-d'Oléron

Année 2020

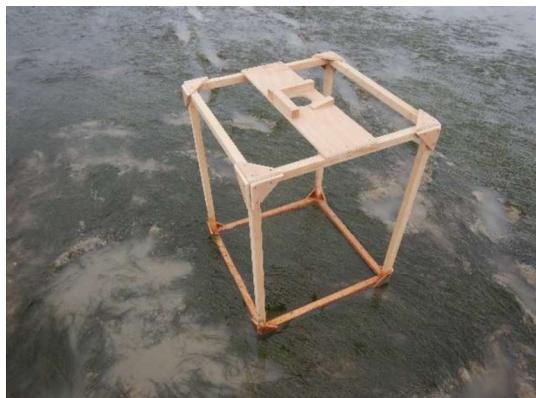
Figure 1 : Quadrat positionné sur l'herbier pour le suivi

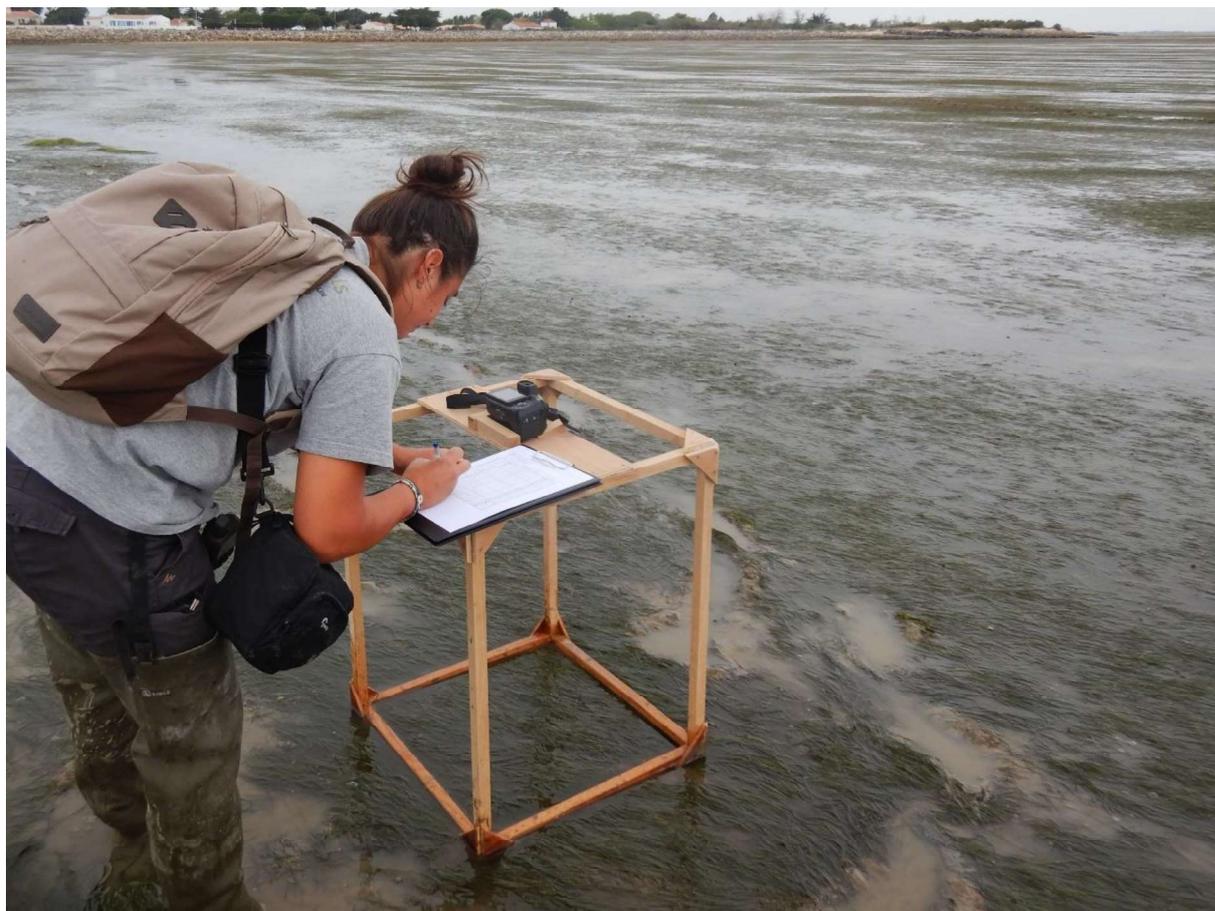
Figure 1 : Vue d'ensemble de l'herbier et mise en place du suivi par les agents de la Communauté de communes de l'île d'Oléron

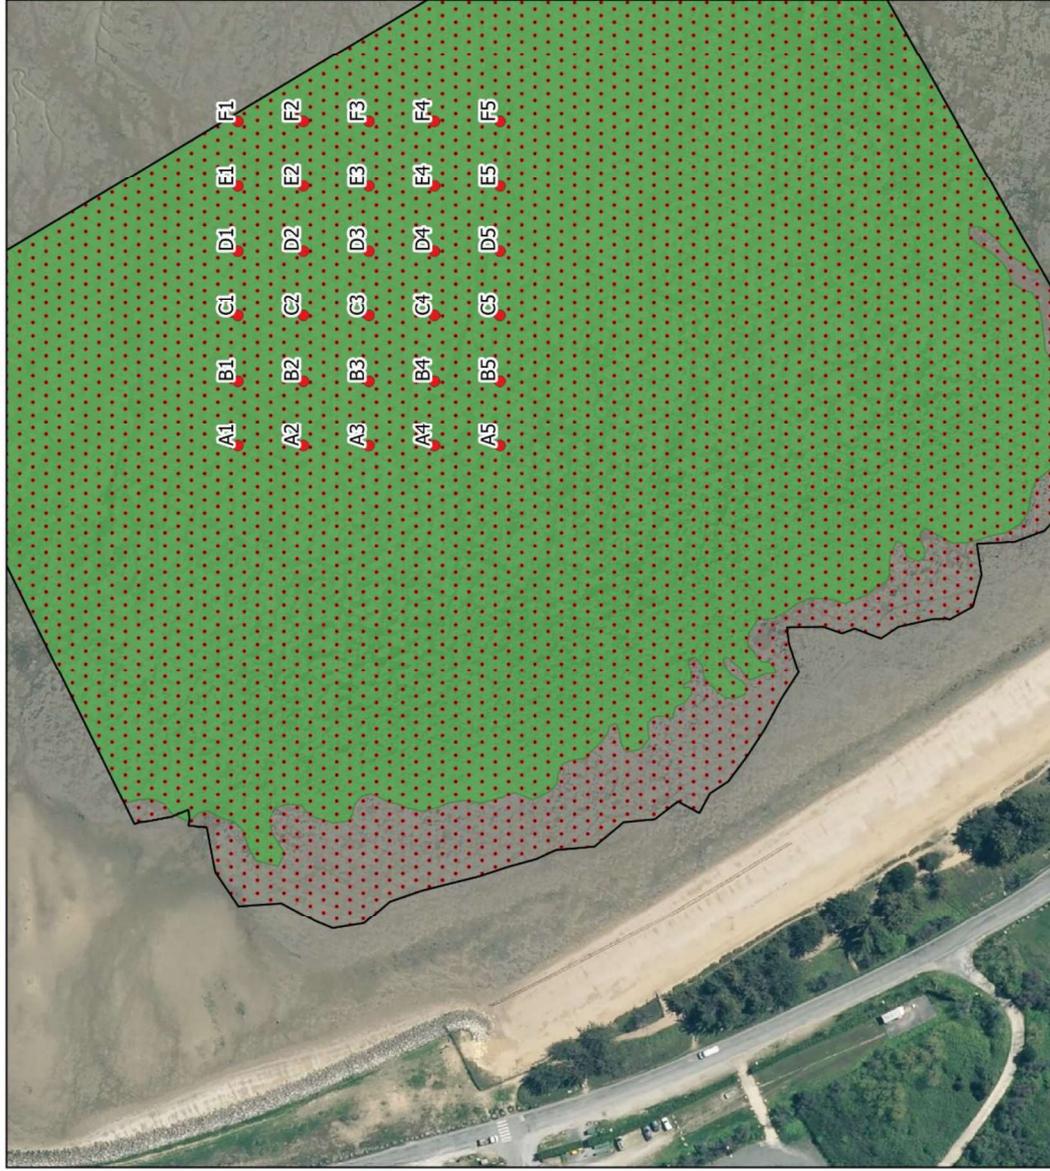
Suivi herbiers de Zoostères
Etat de conservation selon le
protocole DCE
Pointe des Doux
Le-Chateau-d'Oléron

Figure 2 : Cartographie des points suivis dans le cadre du suivi Zostères

La création d'une grille a permis de fixer 30 points de suivi sur l'estran, comme préconisé par le protocole DCE pour le suivi des *Zostera noltei*. La grille de suivi a été positionnée par le bureau d'étude CREOCEAN, qui a effectué l'état initial de l'herbier le 10 avril 2019 (Leroy 2019).

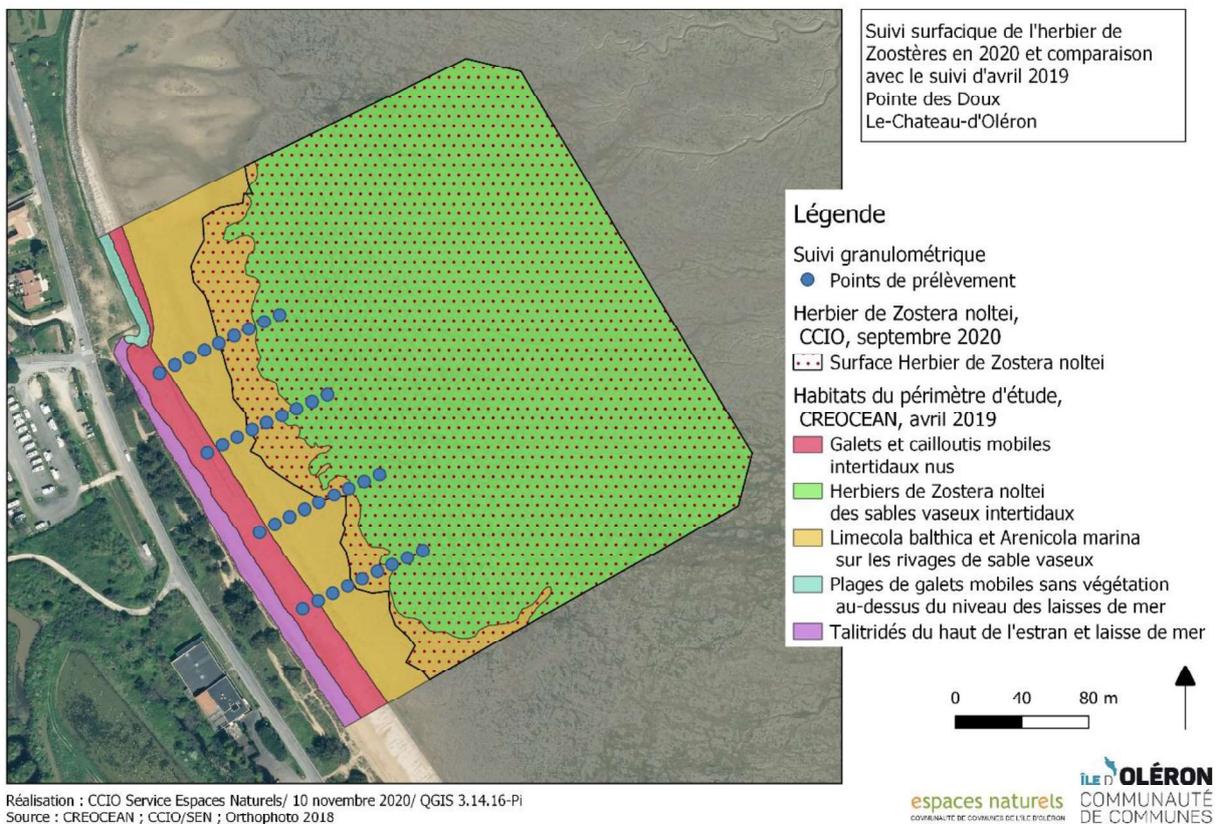
L'évaluation surfacique de l'herbier de Zostères en avril 2019 correspond à une surface de 6,817 ha. Lors du suivi effectué par la Communauté de communes en septembre 2020, l'herbier compte une surface de 7,540 ha. L'évolution surfacique est représentée sur la carte ci-dessous (Figure 3). On observe donc une augmentation de la surface de l'herbier de plus de 10% (10,61%) en 1 an et 5 mois. Néanmoins, il faut noter que les méthodes de relevé ne sont pas les mêmes. En avril 2019, la méthode utilisée est le détournage par orthomosaique et le détournage GPS sur le terrain pour septembre 2020, ce qui peut inclure des biais. De plus, l'état zéro a été réalisé en avril, qui n'est pas une période favorable pour l'étude des herbiers de *Zostera notlei*.

Figure 3 : Evolution surfacique entre avril 2019 et septembre 2020 de l'Herbier de Zostères de la Pointe des Doux, Le-Château-d'Oléron

En 2020, le suivi de l'herbier à *Zostera noltei* de la Pointe des Doux, Le-Chateau-d'Oléron a pu mettre en évidence une augmentation de la surface de l'herbier entre avril 2019 et septembre 2020, de l'ordre de 10%. Ce protocole sera appliqué tous les ans pendant 5 ans afin de noter l'évolution surfacique de cet habitat.
