Fiche de présentation N° 7

PYRÉNÉES-ATLANTIQUES (64)

Type de carrière : Carrière en versant – Sable

Type de réaménagement : Remise en état forestier

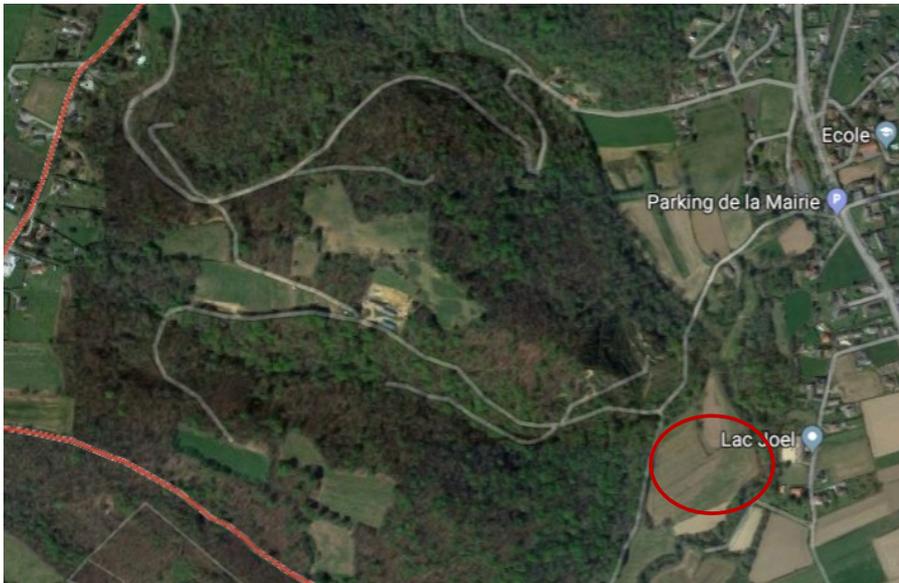
Sur le côté nord de la plaine, le paysage est structuré en plusieurs séquences parallèles est-ouest : la rivière, les terrasses alluviales agricoles et villageoises, les versants boisés qui ondulent où se situe la carrière.

Ce relief très simple est accentué par le contraste de la couverture végétale, majoritairement caduque, du coteau et la vallée cultivée.

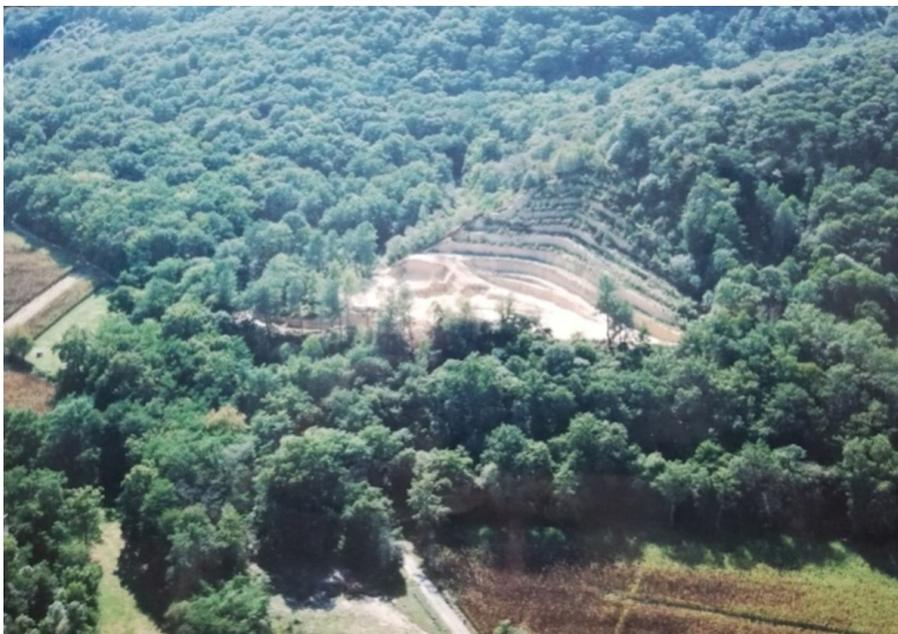
Le site de la carrière en versant, exploitée en banquette, se situe à mi-pente du coteau boisé en contre-haut d'un village. La teinte ocre du sable, qui se détache de la dominante verte végétale, crée un contraste coloré visible de loin. Les banquettes dont l'exploitation est terminée ont déjà fait l'objet de plantation.

*Photo aérienne oblique prise pendant la période d'exploitation (1997-2009)
(source : fond photographique de l'exploitant)*

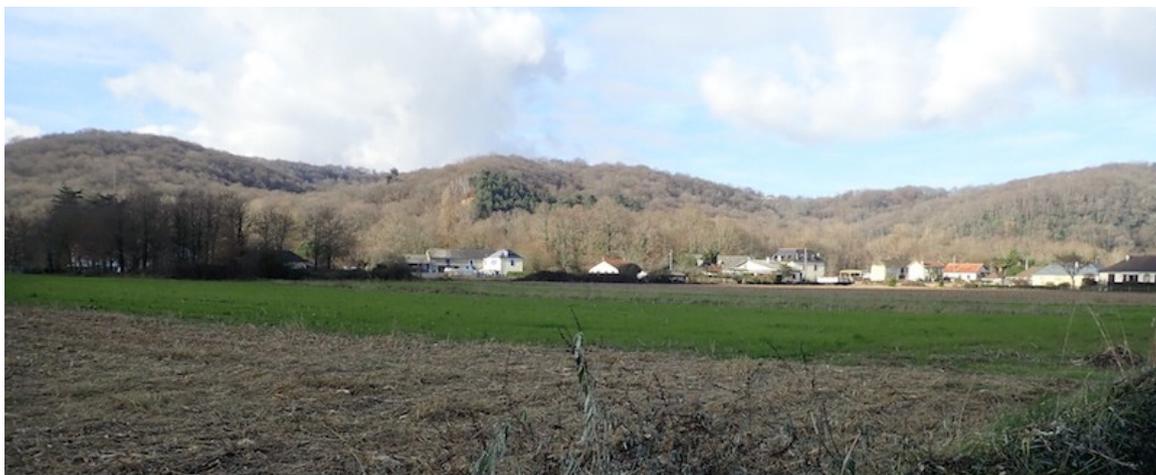
Vues depuis l'extérieur : La carrière située sur le versant boisé qui accompagne la route départementale, était facilement localisée et vue de loin en période d'exploitation par le contraste coloré. En période hivernale, l'ancienne carrière est distinguée par la reconstitution forestière faite principalement de résineux. L'important front de taille d'une exploitation antérieure a été conservé pour des raisons de recolonisation animale et reste partiellement perceptible de loin en hiver.

*Période hivernale
(Photo : Françoise
GAILLARD)*

Vues du site de l'ancienne carrière réaménagée depuis la route départementale

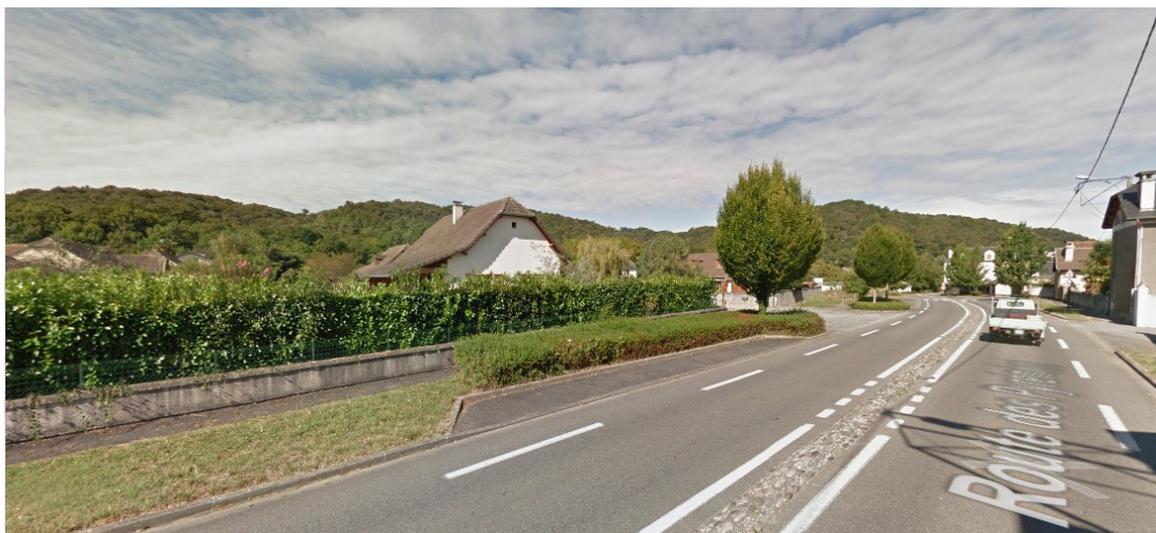
*Période estivale
(Source : Google
map)*

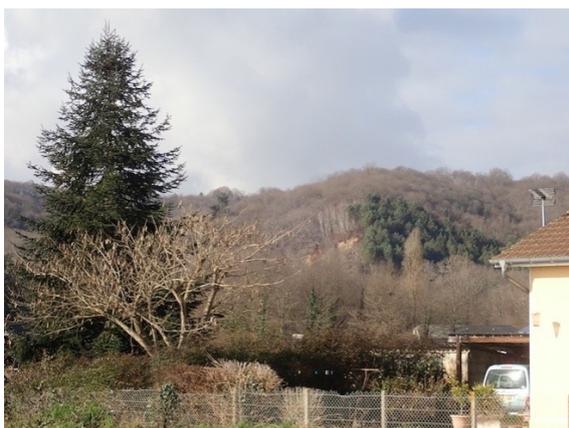
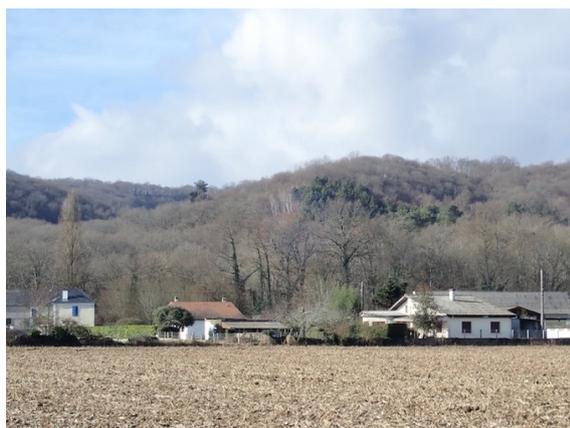
Vues depuis les riverains : Les vues sont partielles et se combinent avec d'autres éléments qui en minimisent l'impact.

Vues sur le boisement de la carrière – depuis le village – depuis la RD (Photos : Françoise GAILLARD)

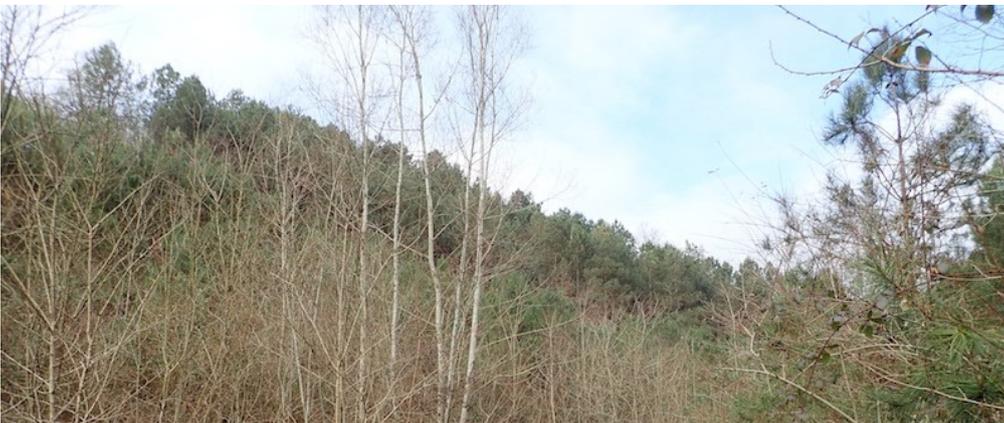
- Les travaux de « remise en état », qui ont consisté à boiser chaque banquette dès que le front correspondant atteignait sa position définitive, ont rempli un double objectif : stabiliser le sol et masquer la couleur ocre du sable dans un temps assez court du fait du boisement coordonné à l'avancement de l'exploitation. La végétalisation des fronts de taille supérieurs a été réalisée en priorité permettant d'amoindrir leur perception lointaine :
 - À l'état final, l'ensemble des banquettes ainsi que le carreau sont boisés en totalité ;
 - Seul reste à nu le front de taille initial partiellement perceptible en hiver.
- Vu de l'intérieur, la végétation arbustive spontanée a contribué à effacer les lignes de terrassements. Seule la présence étagée des conifères laisse soupçonner une plantation organisée.

*Vue de l'intérieur du site en contrebas des banquettes reboisées
(Photo : Françoise GAILLARD)*

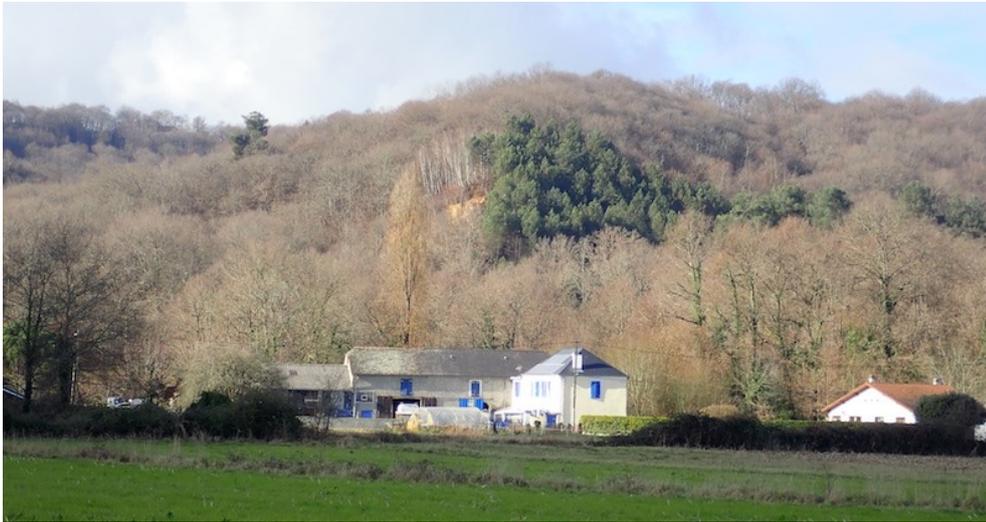
La perception colorée ocre du sable n'est quasiment plus perceptible (seul partiellement l'ancien front de taille). Si le choix de résineux a permis de rapidement estomper puis de masquer la carrière qui était fortement perceptible par la couleur ocre de son sable, le site d'exploitation se distingue en période hivernale, de manière davantage contrasté. En effet, l'utilisation d'une majorité de résineux (pin maritime, robiniers et genets) génère un contraste dans le coteau boisé essentiellement caduc (chêne pédonculé et tauzin, châtaigner, bouleau et quelques pins sylvestre). Ce choix d'essence a été orienté par l'usage forestier retenu pour le réaménagement de ce site.

*Lorsque le versant boisé a perdu ses feuilles, l'ancien emplacement de la carrière se révèle par les résineux plantés dans le cadre du réaménagement
(Photo : Françoise GAILLARD)*

Toutefois, il est à noter qu'après l'exploitation commerciale de ces résineux, dont la durée de vie est de l'ordre de 50 à 70 ans, le couvert végétal restant devrait être suffisant pour maintenir la stabilité des terrains, sous réserve de ne pas avoir recours à la coupe rase. Ainsi, et selon le choix du gestionnaire du site, ce milieu pourrait être colonisé progressivement avec des essences locales qui s'intégreront avec le paysage de coteau de cette vallée.

Distinguer « suppression de l'impact visuel de l'exploitation » et « effacement dans le paysage » : La volonté d'estomper rapidement la co-visibilité de la carrière peut conduire à des choix d'essences pas suffisamment représentatives localement. Afin de s'insérer au mieux dans la logique forestière locale, il peut être intéressant dans le cas d'une remise en état boisée de bien caractériser le peuplement initial (essences, structure, surface terrière) dans le but de suivre ensuite un itinéraire sylvicole qui tendra à reproduire un peuplement à l'identique.
