Objet : Site du VIGNAUD (commune d'Anzème)

REAMENAGEMENT DE L'ANCIEN
CARREAU DU VIGNAUD
LENTILLE 1
EXTRAIT CADASTRAL SECTIONS AD
Commune de ANZÉME

**REAMENAGEMENT DE L'ANCIEN
CARREAU DU VIGNAUD (lentille 1)**

**Pose d'une clôture de sécurité
De 330 m de long**

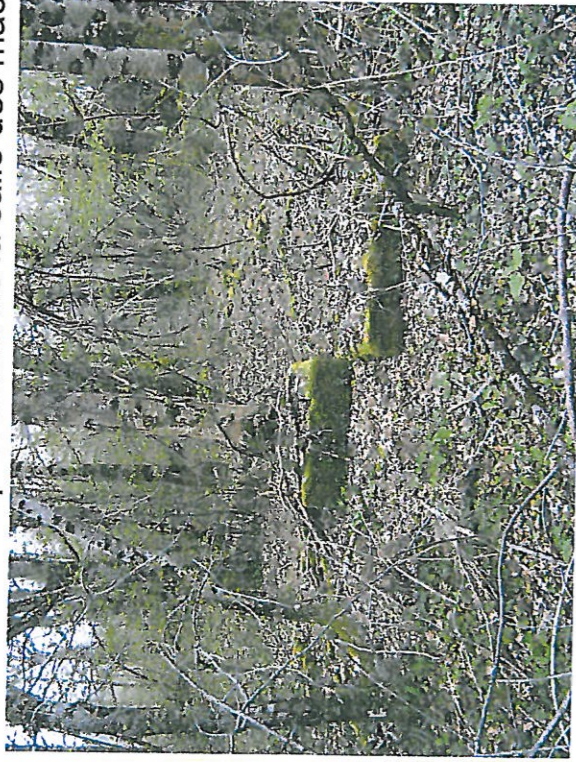
- Dalles à l'emplacement de la salle des machines

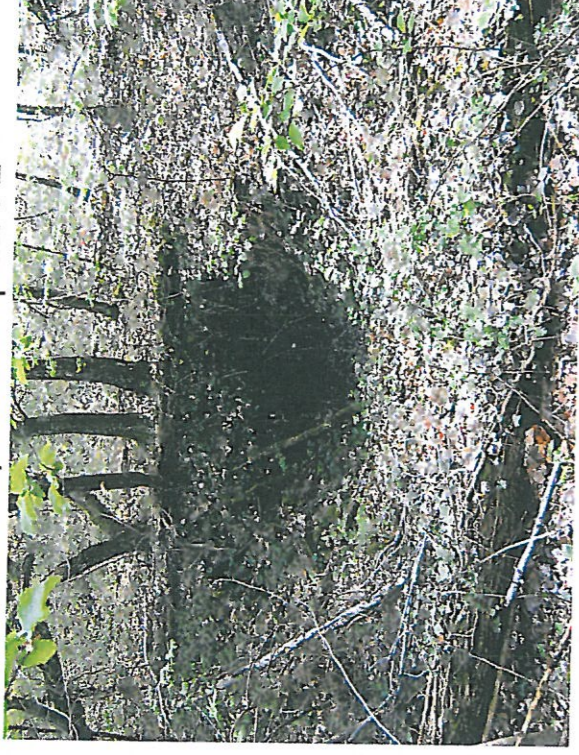
- Affaissement proche du puits P2

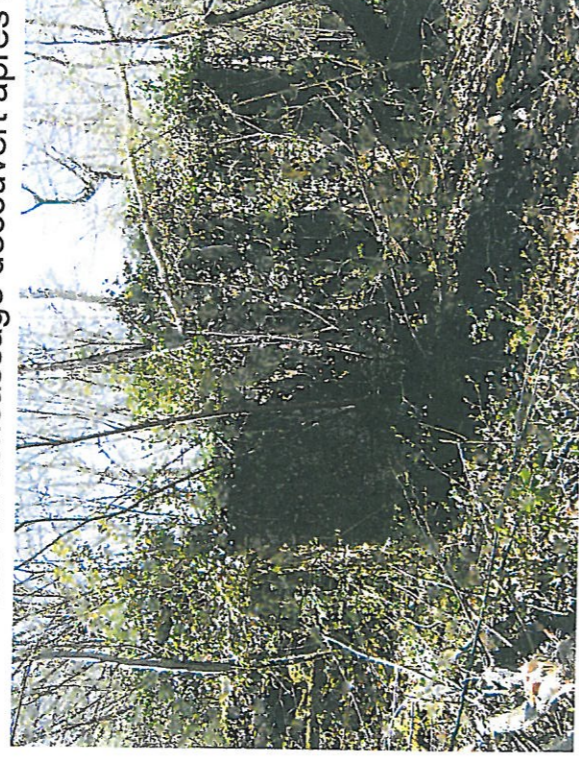
- Ancien quai de la trémie de concassage découvert après débroussaillage

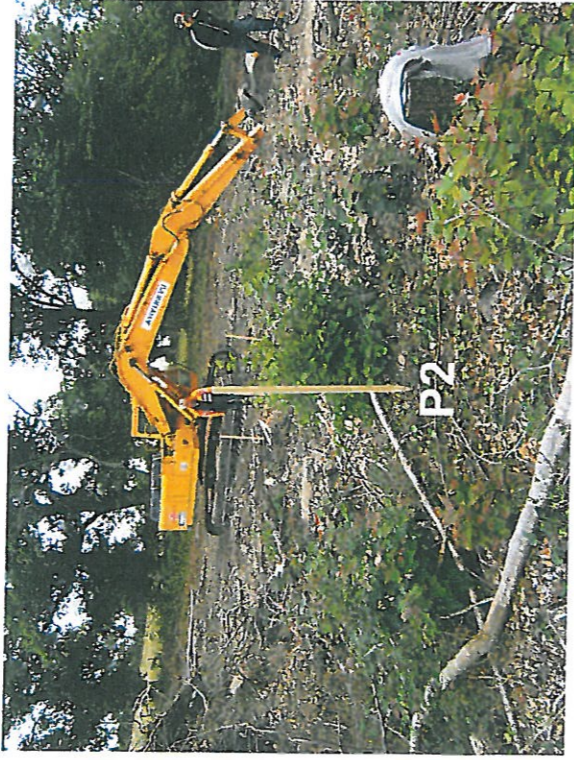
- Zone du puits P2

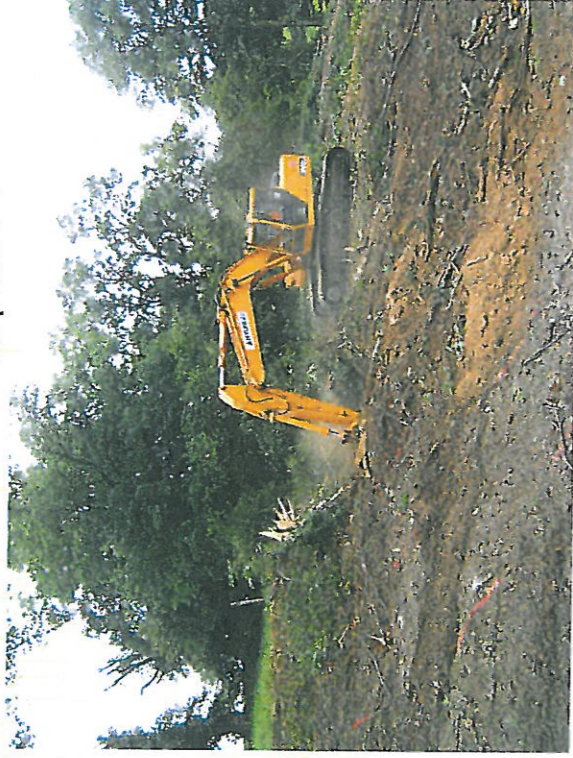
- Ouverture de la tête du puits P1

- la mise en sécurité des puits P1 et P2 : les têtes de puits ont été purgées sur environ 4 à 5 m de profondeur jusqu'à identification de remblais en place. Le comblement a consisté en une mise en place des remblais surmontés d'une dalle de béton ferrillée de 1 m d'épaisseur et de forme conique ($2 \times 12 \text{ m}^3$),

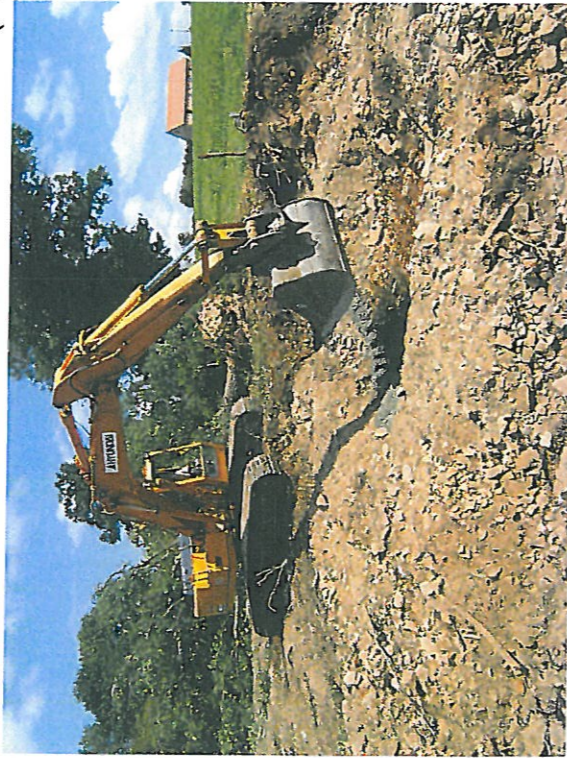
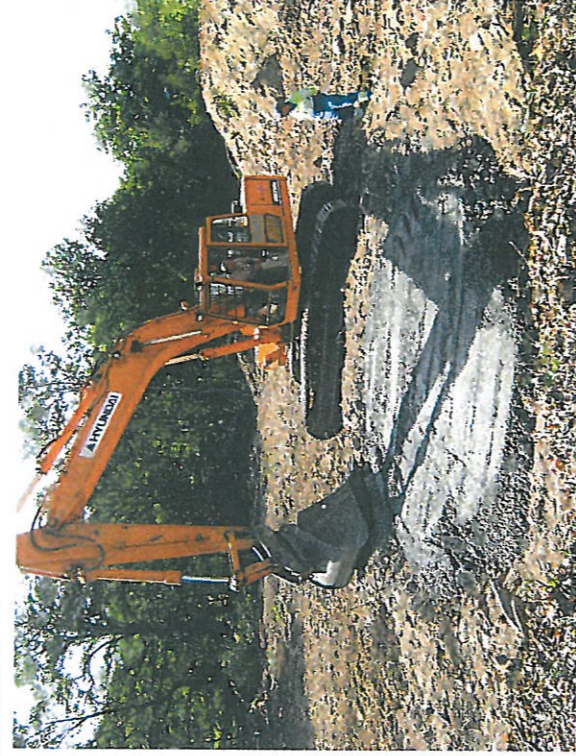
- Réalisation d'un bouchon en béton armé (12 m³) puits P1

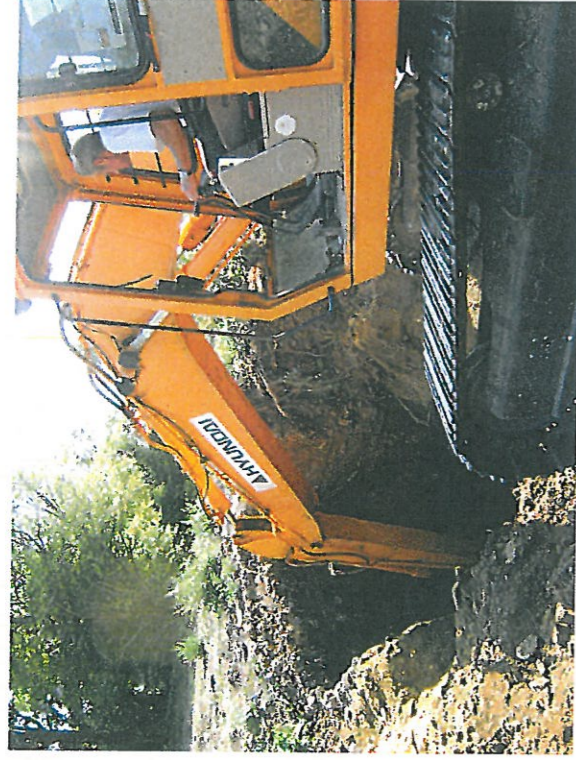
- Ouverture et creusement de la tête du puits P2

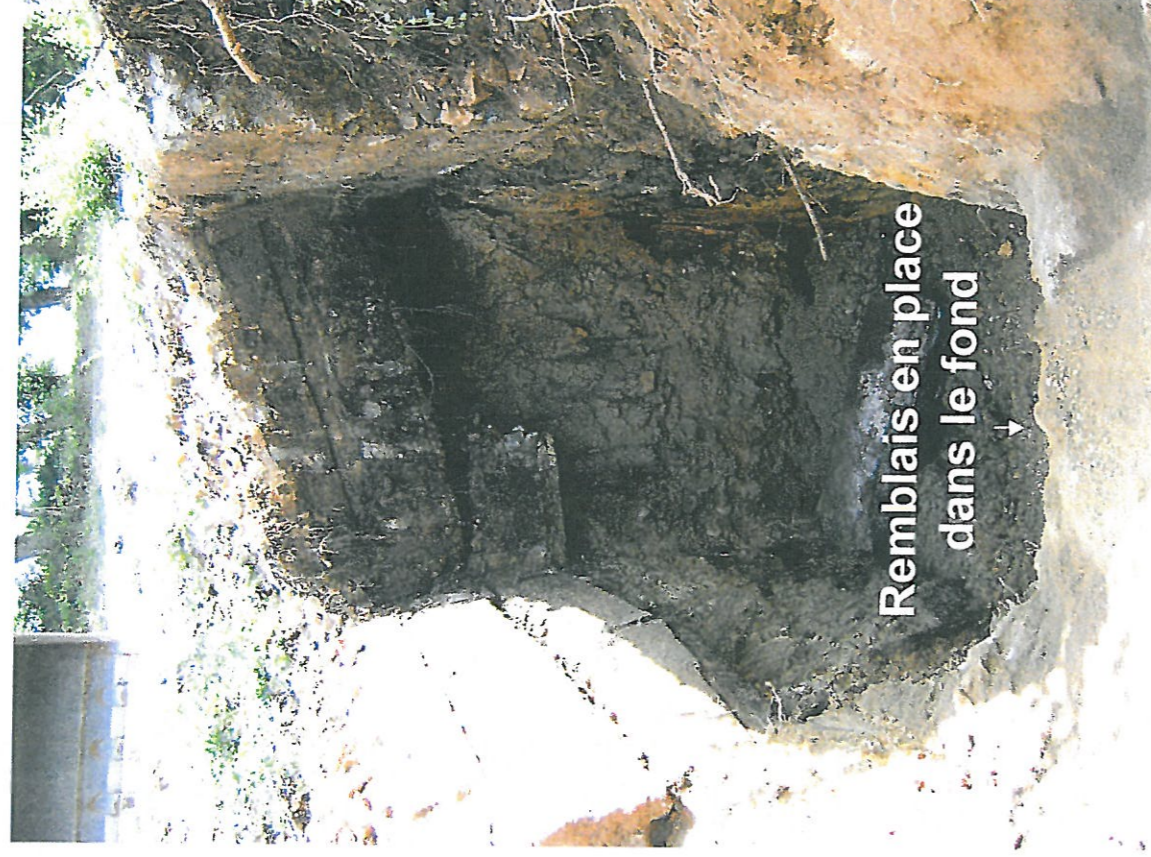
- Etat de l'encadrement de la tête de puits P2

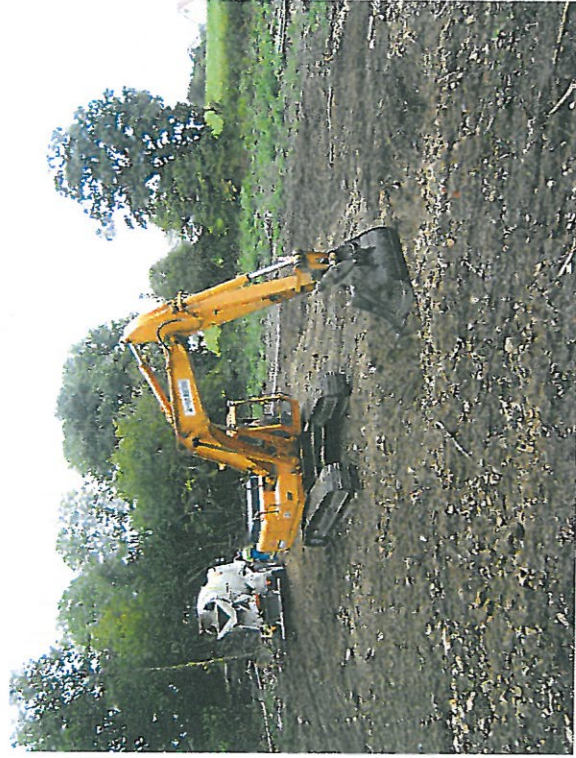
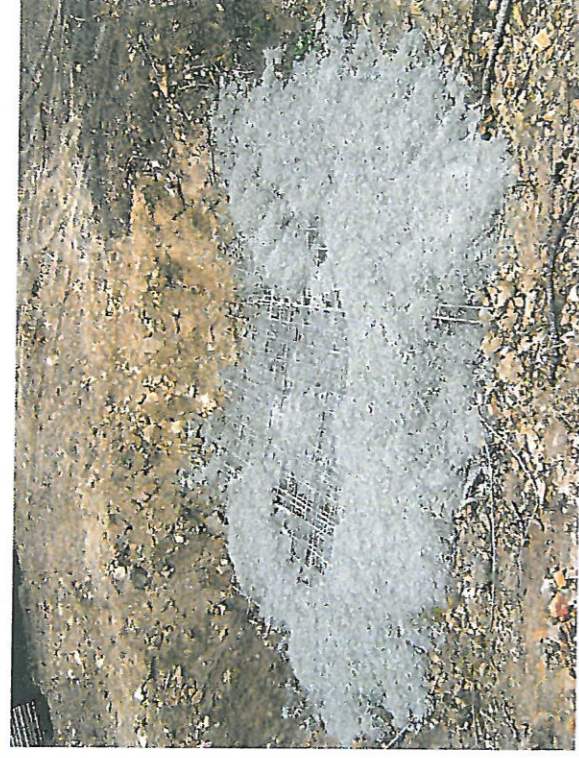
- Dépose du béton dans le cône réalisé à l'aplomb du puits

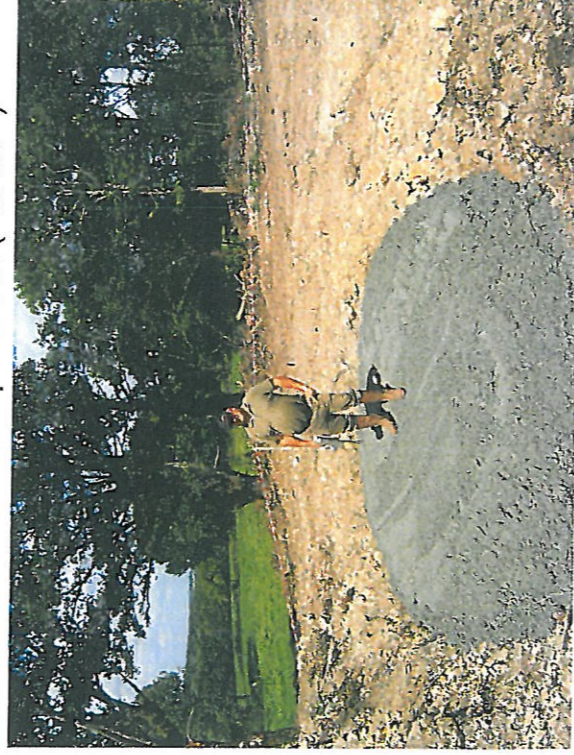
- Bouchon béton du puits P2 (12 m³)

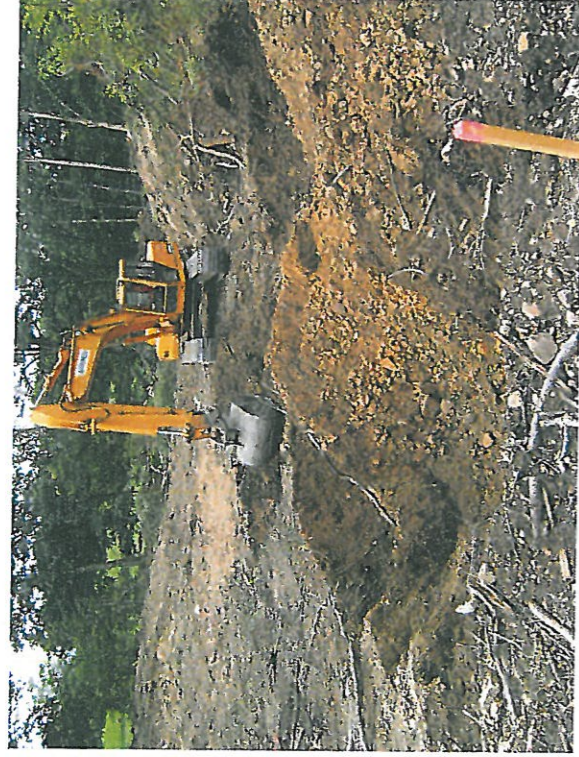
- Purge et remblayage dans l'axe du niveau - 10

- la purge de l'amont du niveau – 10 sur environ 4 à 5 m de profondeur et un linéaire de 60 m. Aucun désordre significatif n'a été identifié. La tranchée générée par cette purge a été comblée avec les produits radiologiquement marqués identifiés par le plan compteur réalisé par ALGADE en mai 2010 (réf. Rapport n° ABES 60-02-04 10 V1 – JG), puis surmontée d'un tumulus de stériles miniers prélevés sur place et ceux résultant de l'assainissement radiologique de la lentille Soubrant (courrier en date du 28/04/2011),

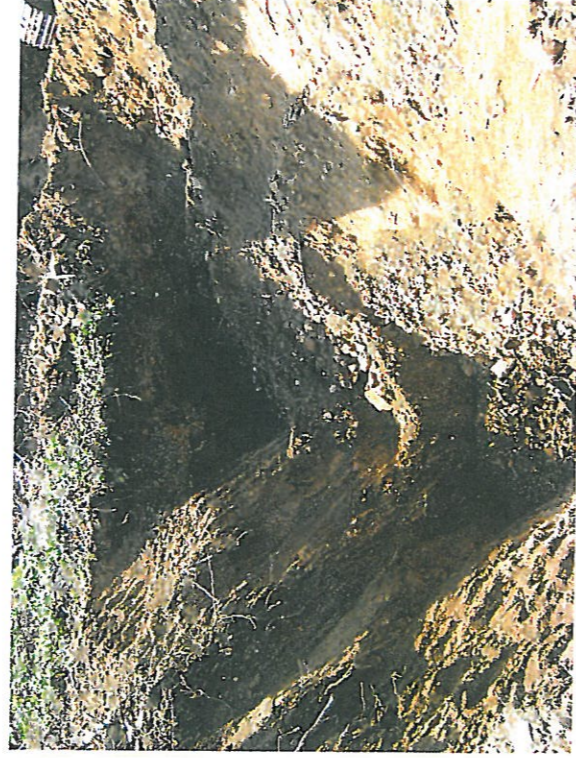
- Purge du montage M1

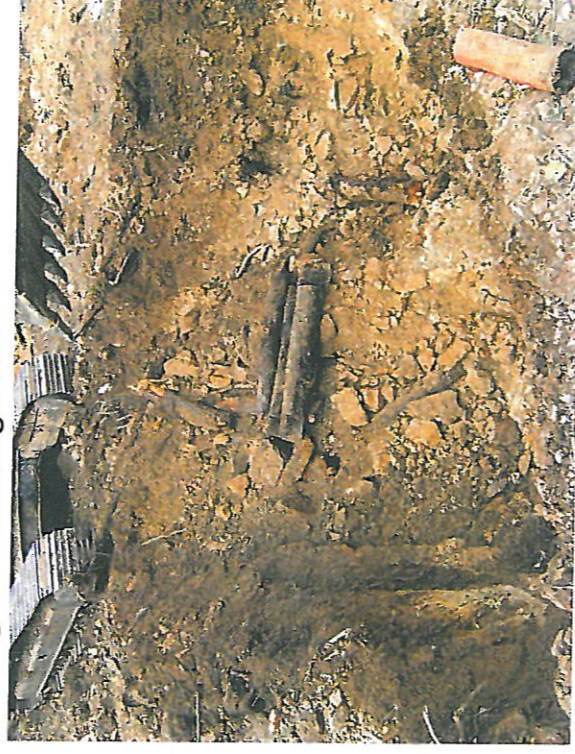
- Purge du montage M2

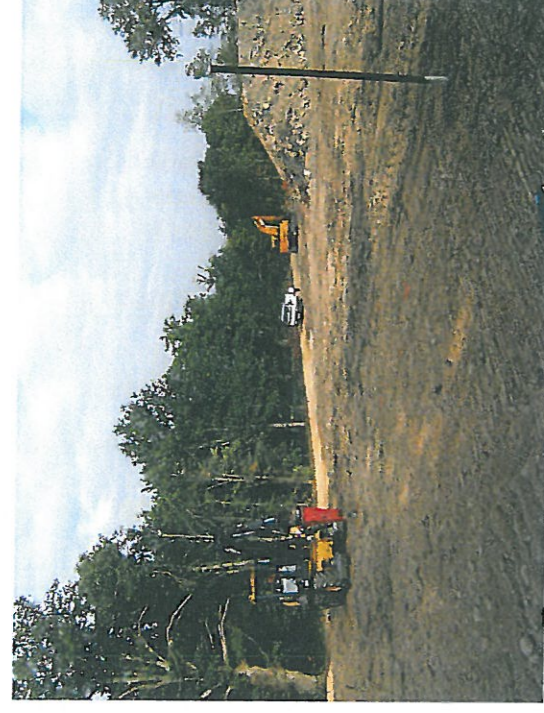
- Pose des poteaux bord Sud Ouest de la clôture

- la mise en place d'une clôture (piquet métallique et grillage) sur un linéaire de 330 m.

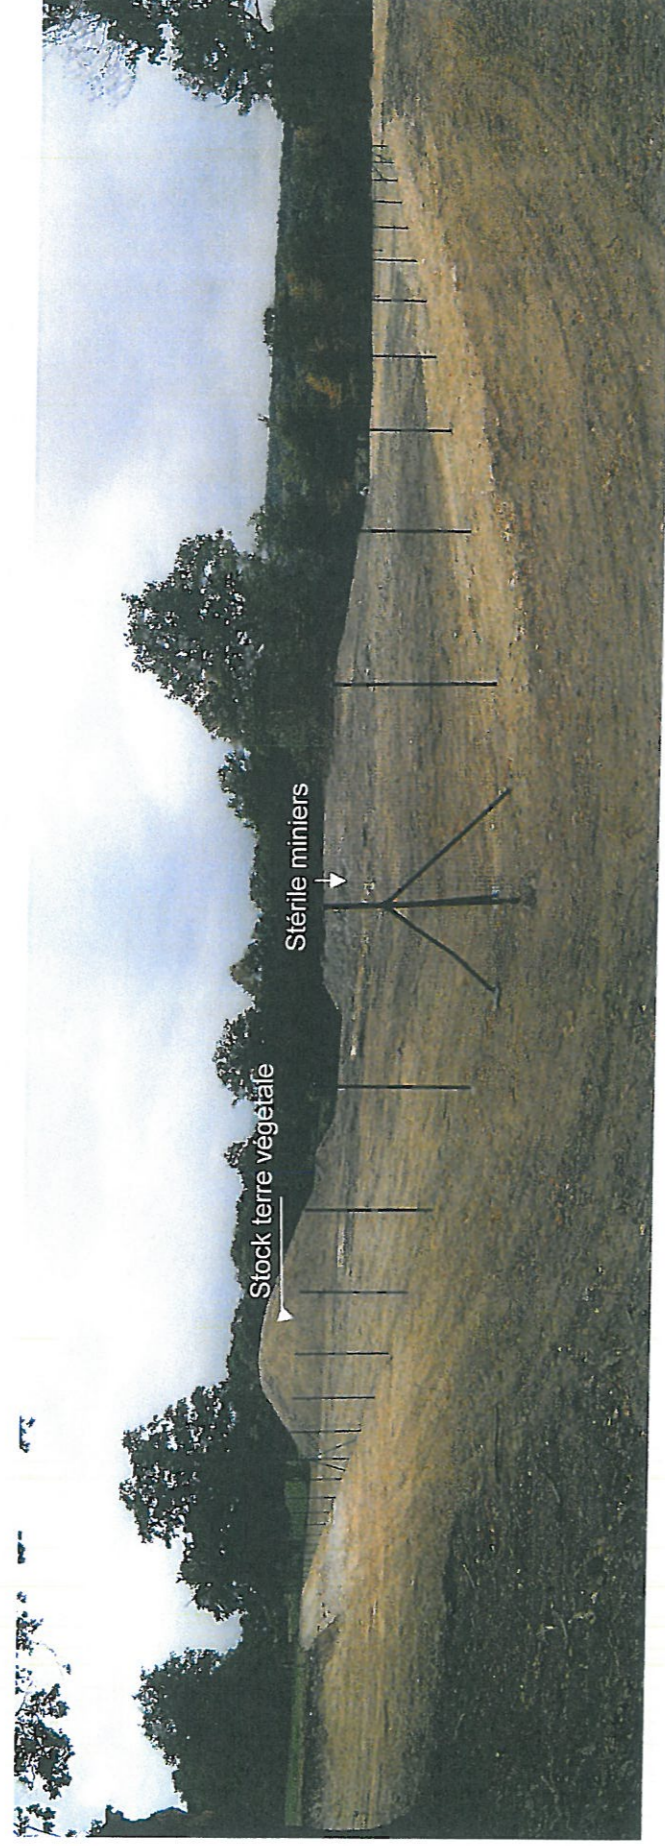
- Vue panoramique du carreau à la fin du chantier
