Recensement des stériles miniers uranifères

Commune de Millevaches

Site du Longy

AREVA Mines
Etablissement de Bessines
Direction Internationale de l'Après-Mines
2 route de Lavaugrasse
87250 BESSINES-SUR-GARTEMPE

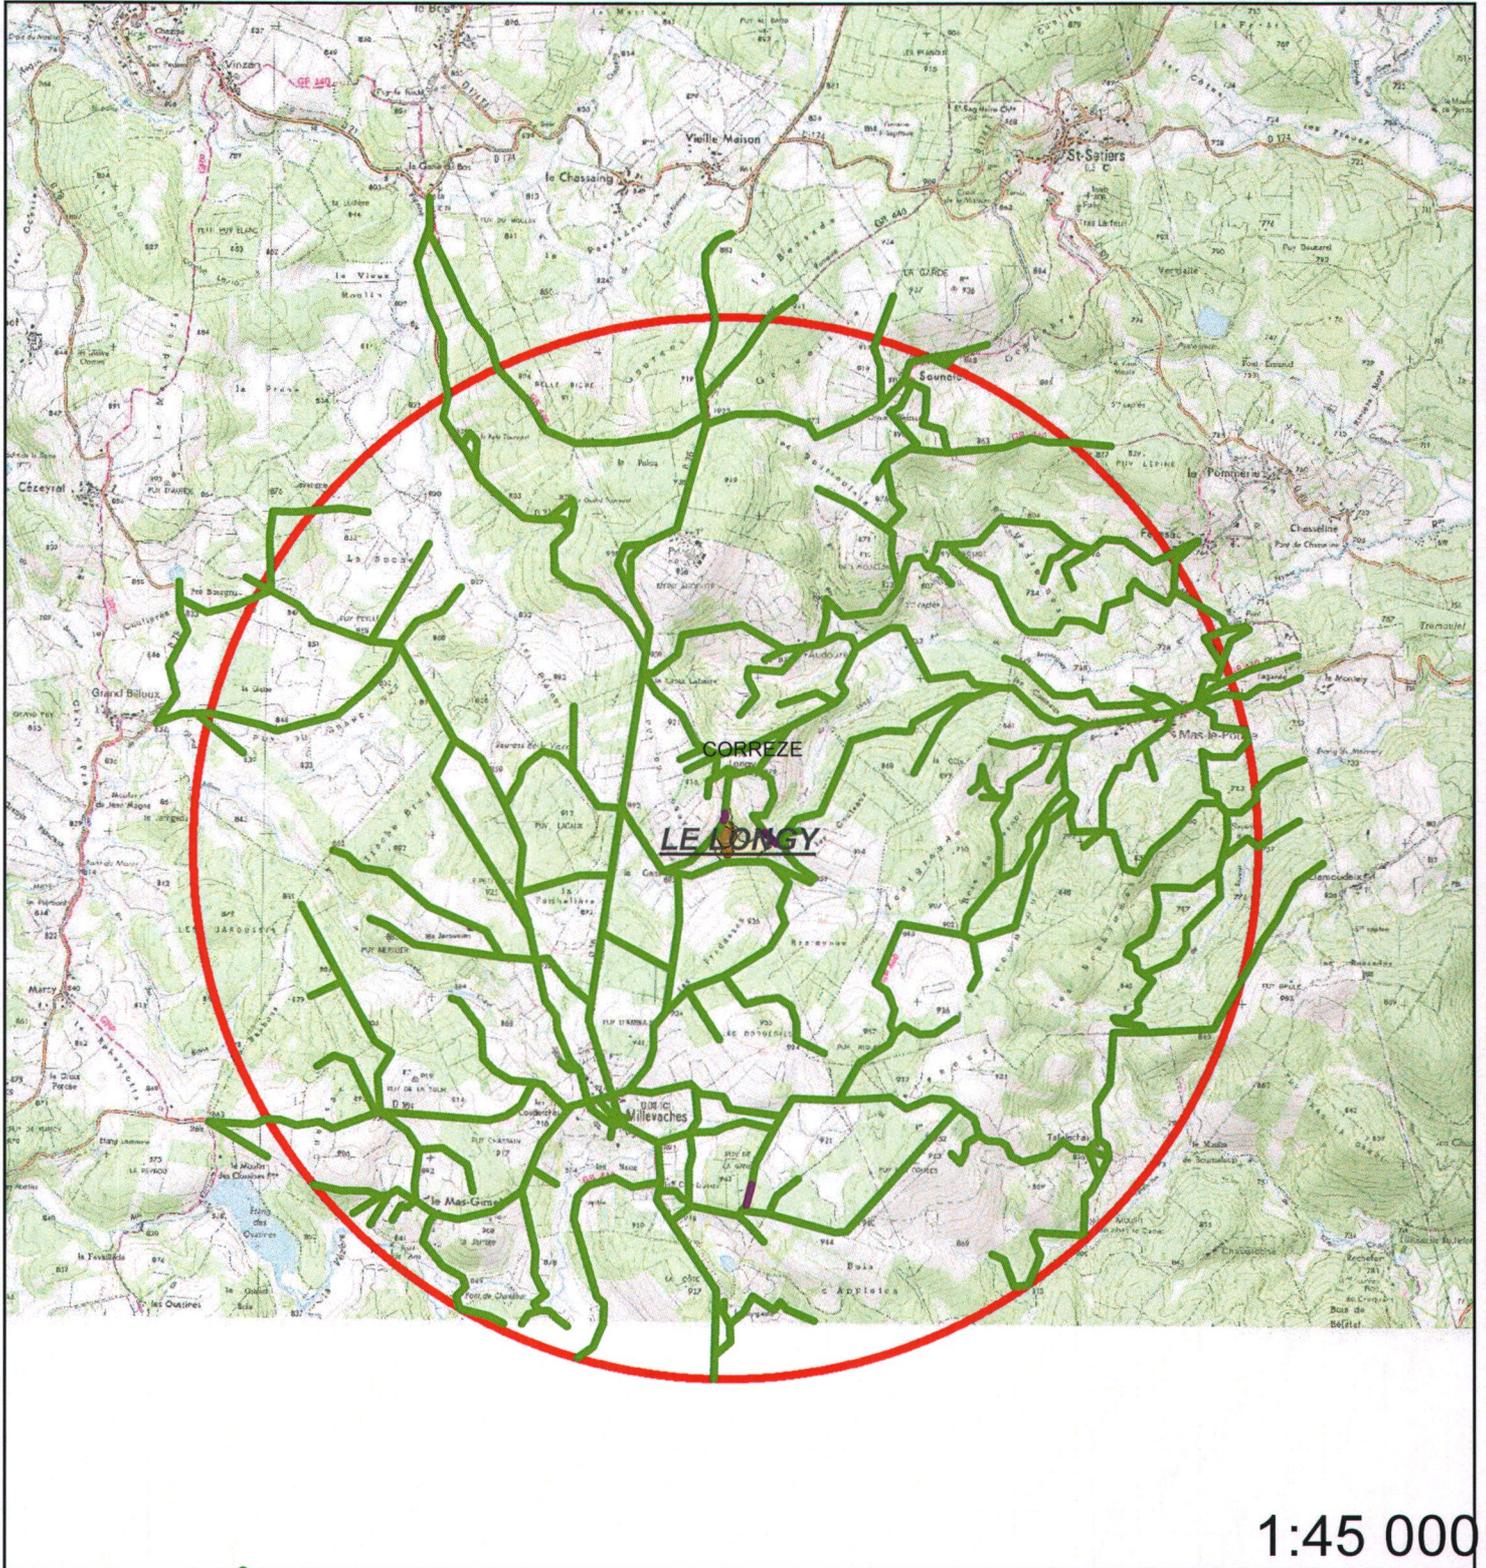
Ce rapport présente les lieux de réutilisation de stérile minier autour du site du Longy, sur la commune de **Millevaches (19)**.

- Périmètre d'investigation du contrôle autoporté
- Sans stérile (contrôle autoporté)
- Stérile minier

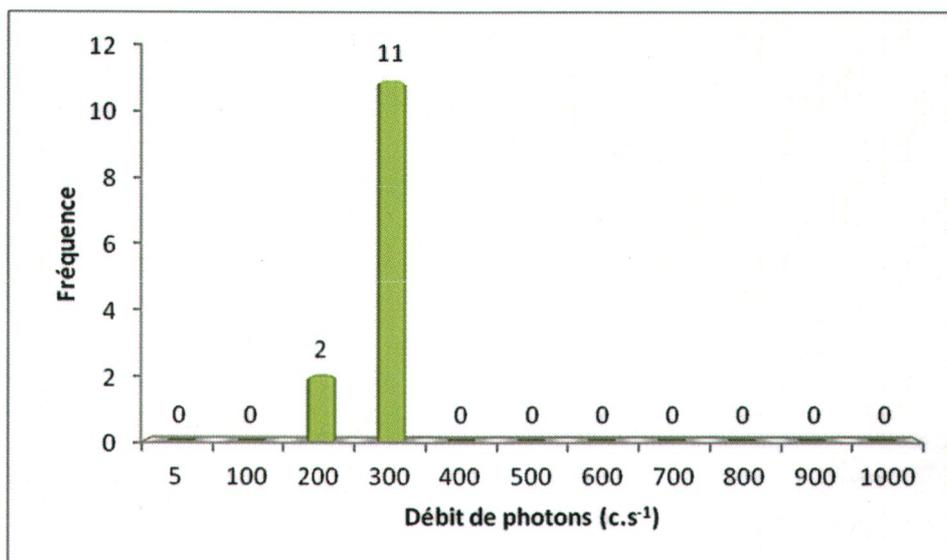
Répartition des valeurs (coups SPPy.s⁻¹ à 1 m) :

1ere étape : balayage de la zone	Valeur bruit de fond local	Minimum	Maximum	Moyenne
Débit de photon à 1m du sol en coups $SPP\gamma.s^{-1}$ (c/s)	100	90	250	180
2ème étape : surface avec stériles				
Débit de photon à 1m du sol en coups $SPP\gamma.s^{-1}$ (c/s)	100	182	255	227
Débit d'équivalent de dose à 1m du sol en nSv/h	100	180	260	230

Remarques : Prise de mesures dans le chemin

Conclusion du contrôle : Présence de stériles marqués radiologiquement

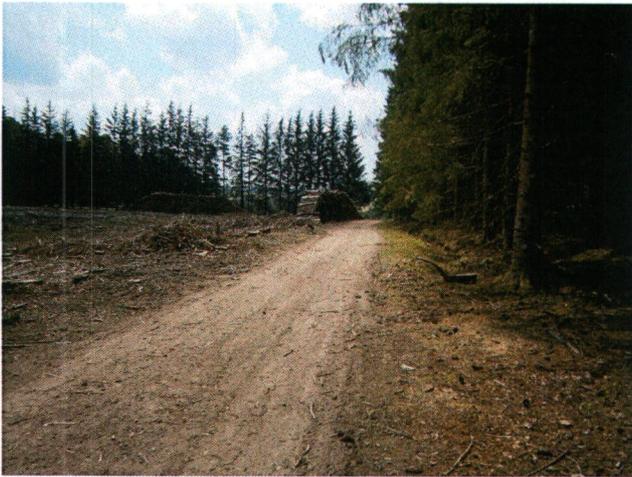
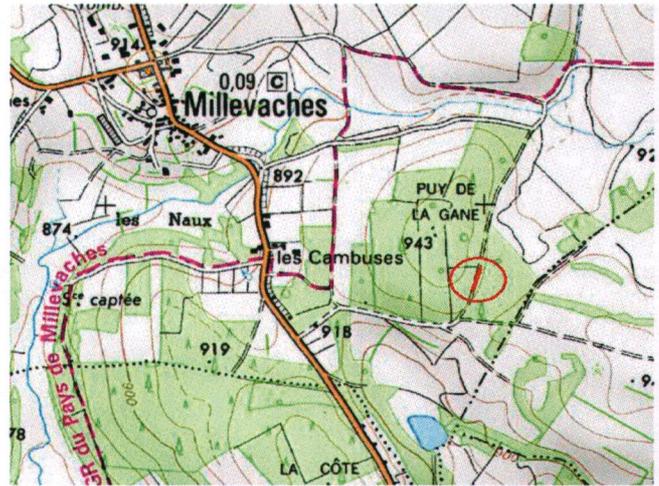
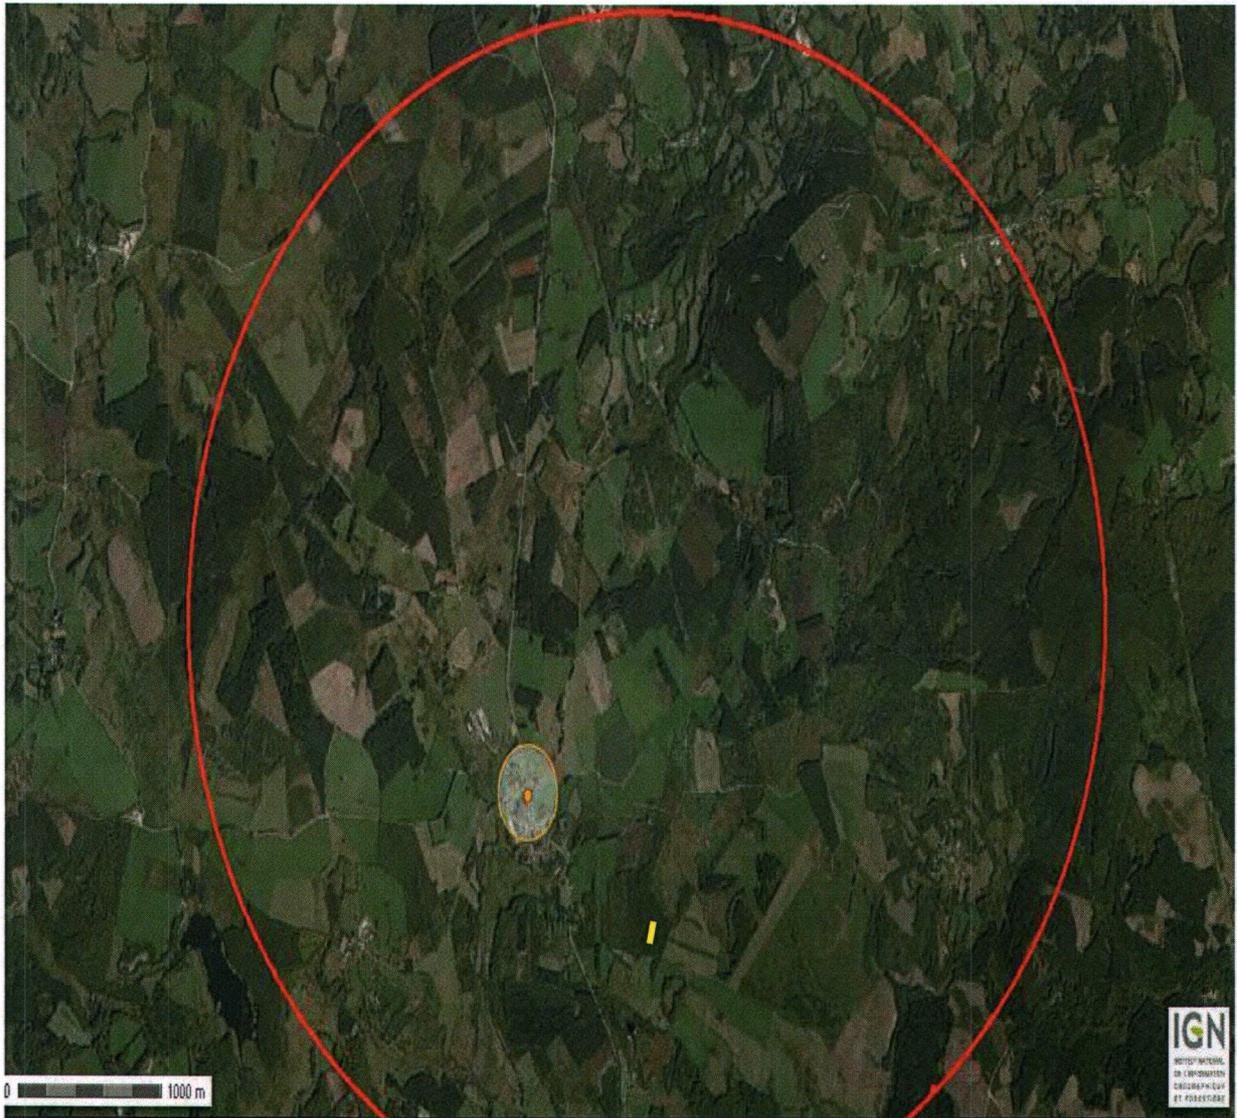
Fiche n° : 19.2a	Date: 22/07/2013
Intervenant	Prevosto/Verbois
Localisation	N° du bloc : 19
	N° zone d'intérêt : 19.2a-Le Longy
	Commune : Millevaches
	Adresse : Longy
Personne contactée	Maire de Millevaches

Chemin

Dose Efficace Ajoutée Annuelle : 0,09 mSv/an

(et avec les 400h/an sur le point maximum de la zone : 0,11 mSv/an)

Aucuns travaux envisagés. Pour mémoire collective.

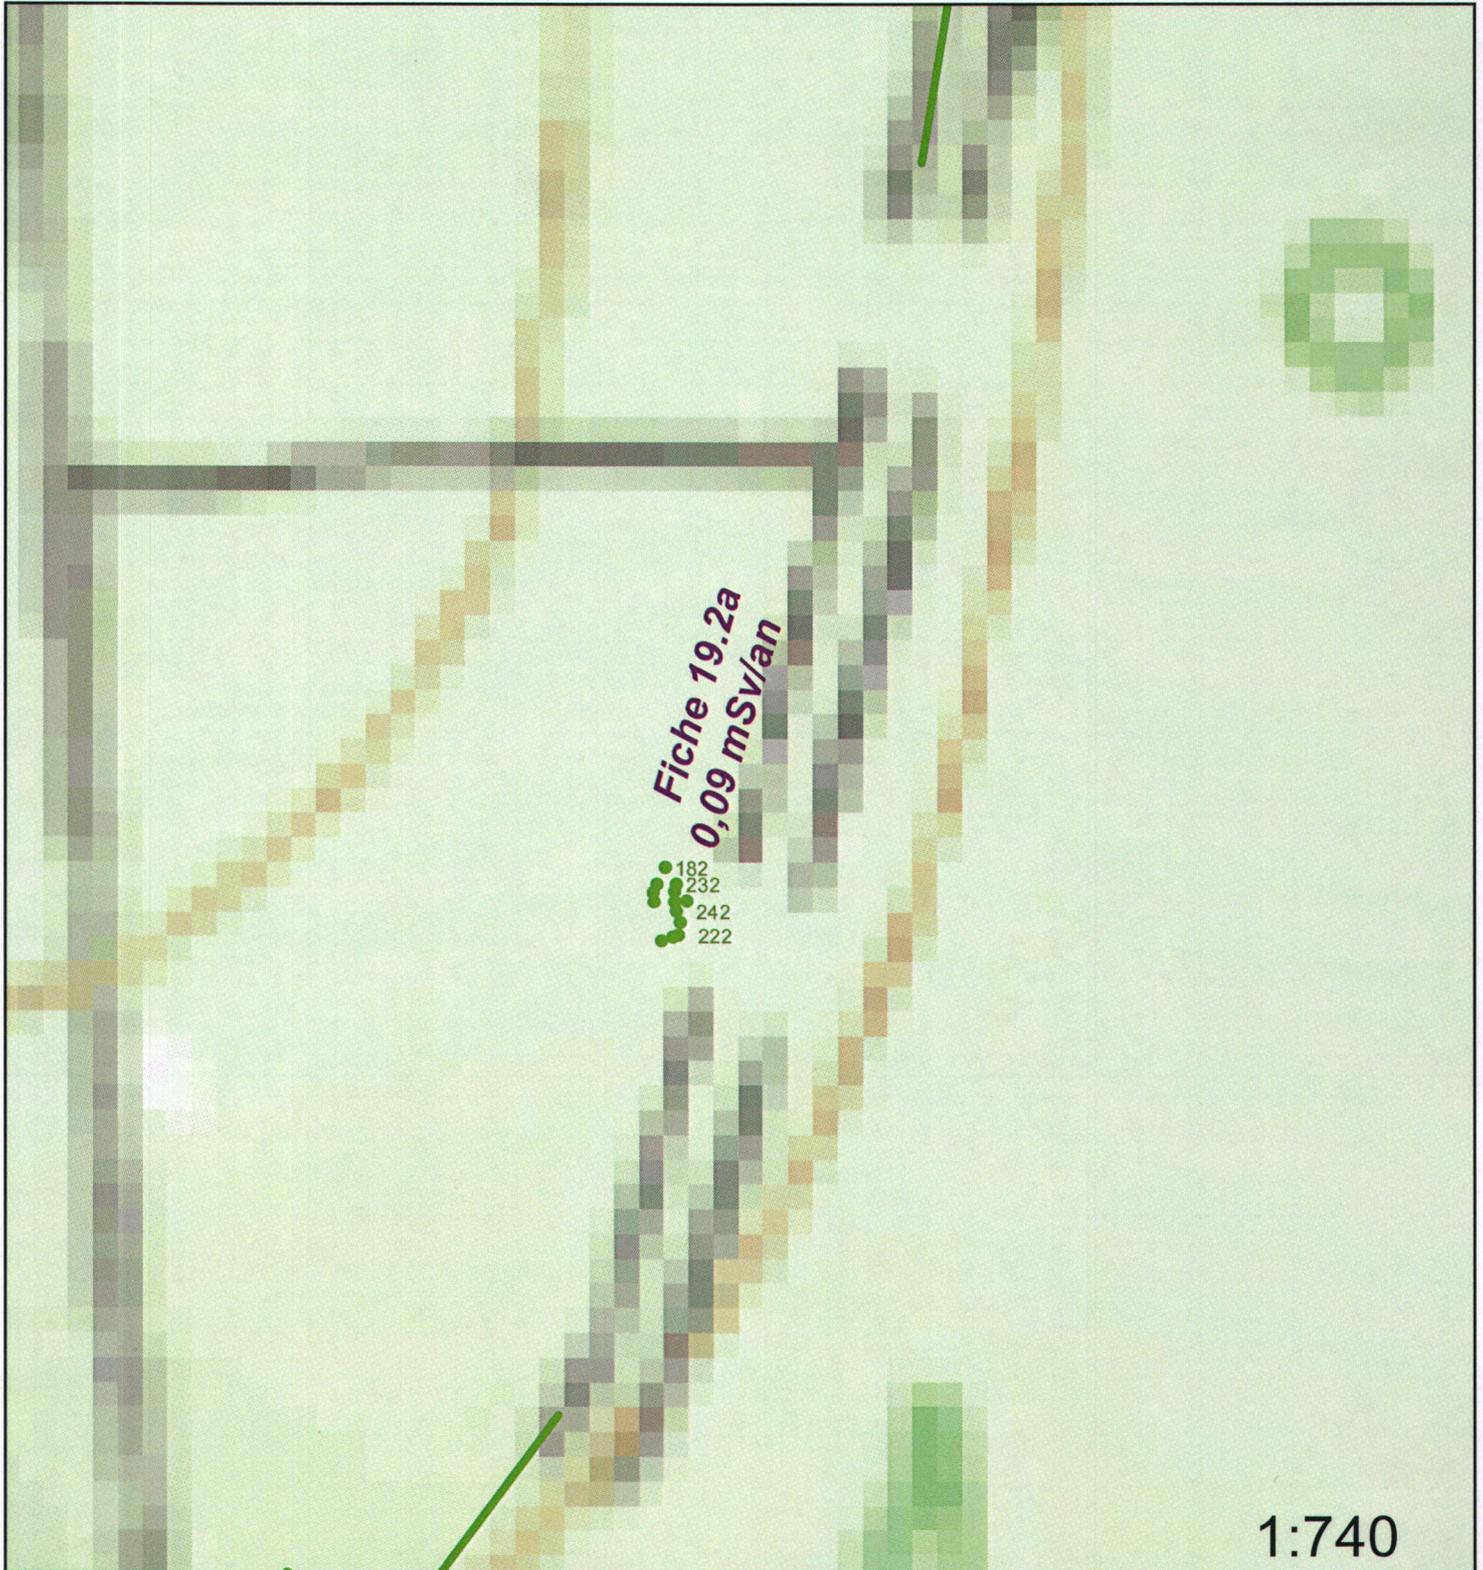
*Fiche 19.2a
0,09 mSv/an*

182
232
242
222

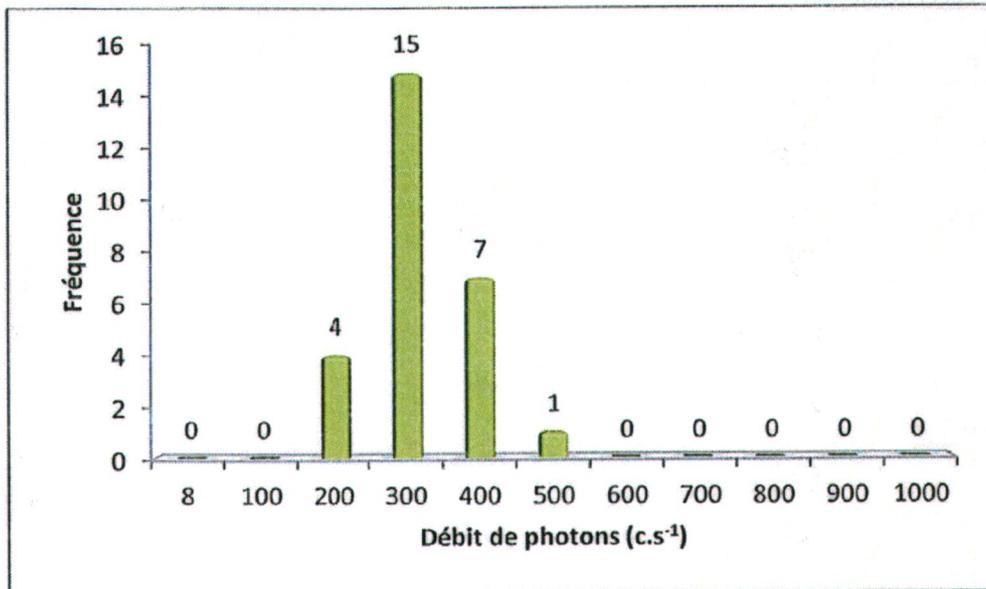
Répartition des valeurs (coups SPPy.s⁻¹ à 1 m) :

1ere étape : balayage de la zone	Valeur bruit de fond local	Minimum	Maximum	Moyenne
Débit de photon à 1m du sol en coups $SPP_{\gamma}.s^{-1}$ (c/s)	100	100	400	200
2ème étape : surface avec stériles				
Débit de photon à 1m du sol en coups $SPP_{\gamma}.s^{-1}$ (c/s)	100	165	401	268
Débit d'équivalent de dose à 1m du sol en nSv/h	100	170	400	270

Remarques : Prise de mesures à l'entrée de l'ancien site

Conclusion du contrôle : Présence de stériles marqués radiologiquement

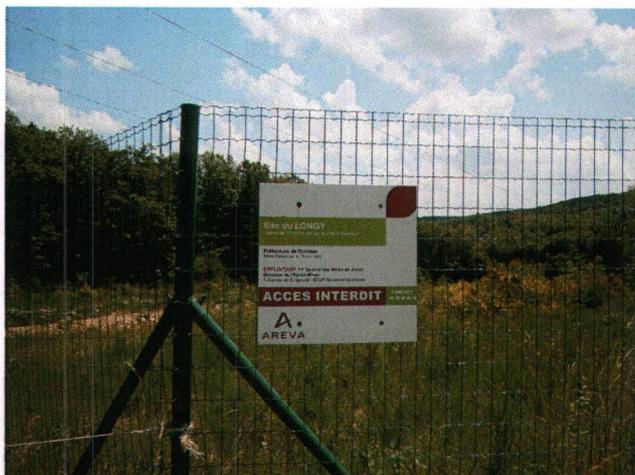
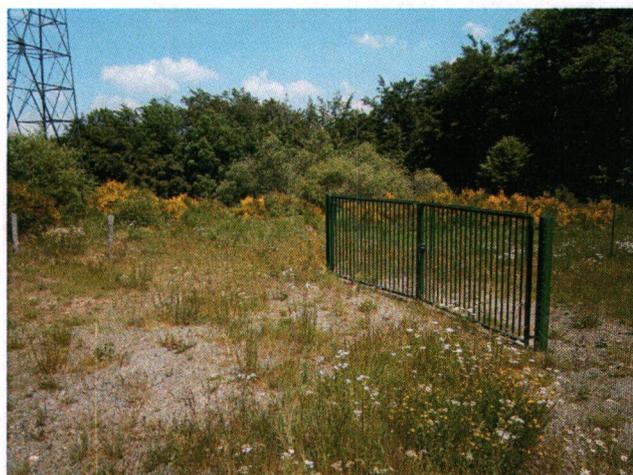
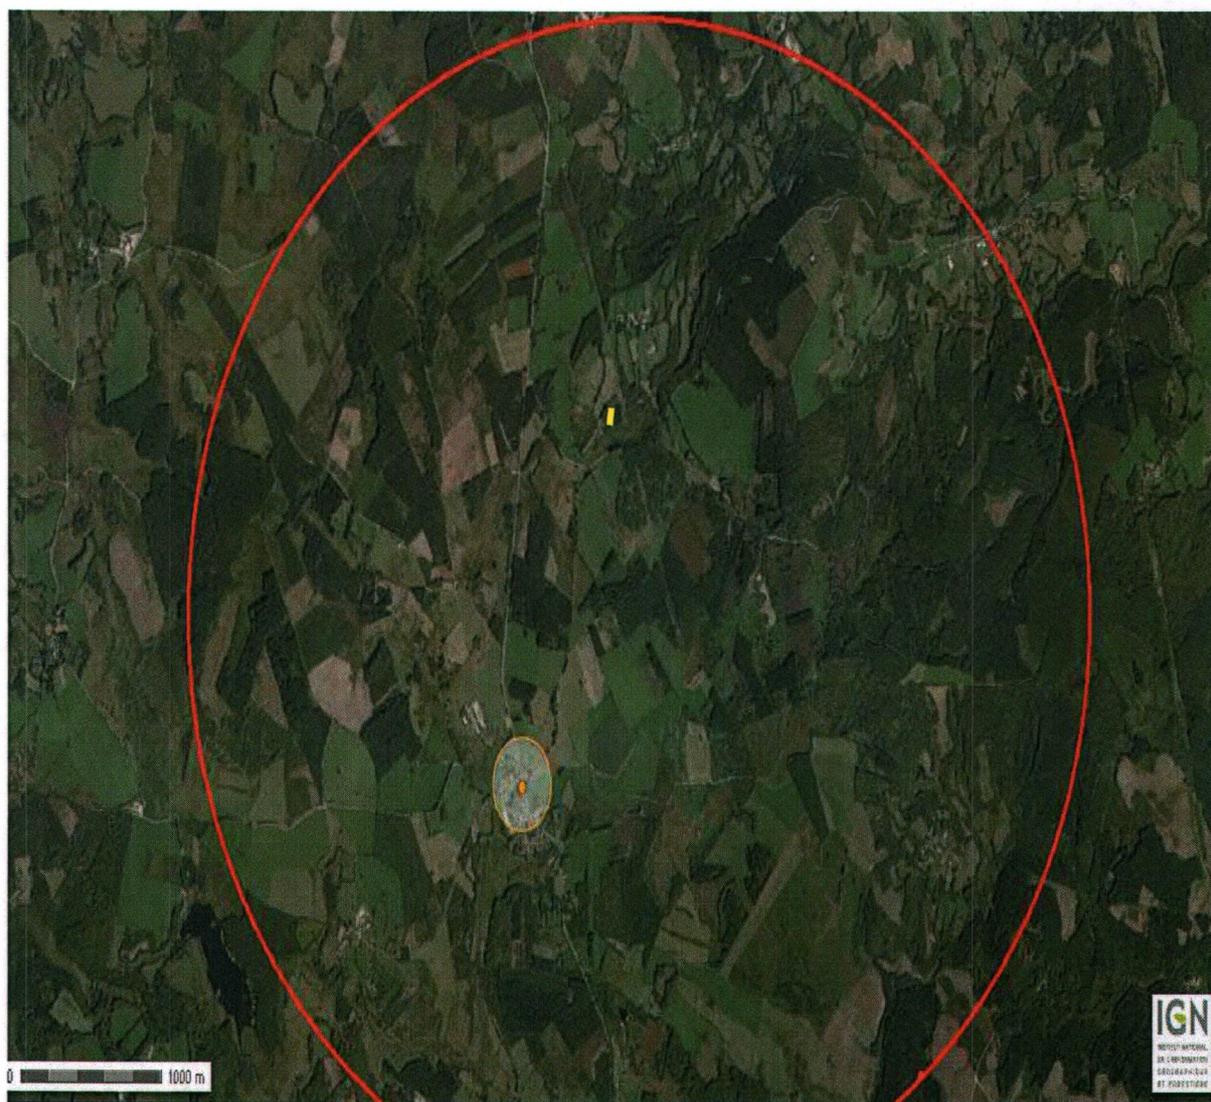
Fiche n° : 19.2b	Date: 22/07/2013
Intervenant	Prevosto/Verbois
Localisation	N° du bloc : 19
	N° zone d'intérêt : 19.2b-Le Longy
	Commune : Millevaches
	Adresse : Longy
Personne contactée	Maire de Millevaches

Route, chemin

Dose Efficace Ajoutée Annuelle : 0,12 mSv/an

(et avec les 400h/an sur le point maximum de la zone : 0,21 mSv/an)

Aucuns travaux envisagés. Pour mémoire collective.

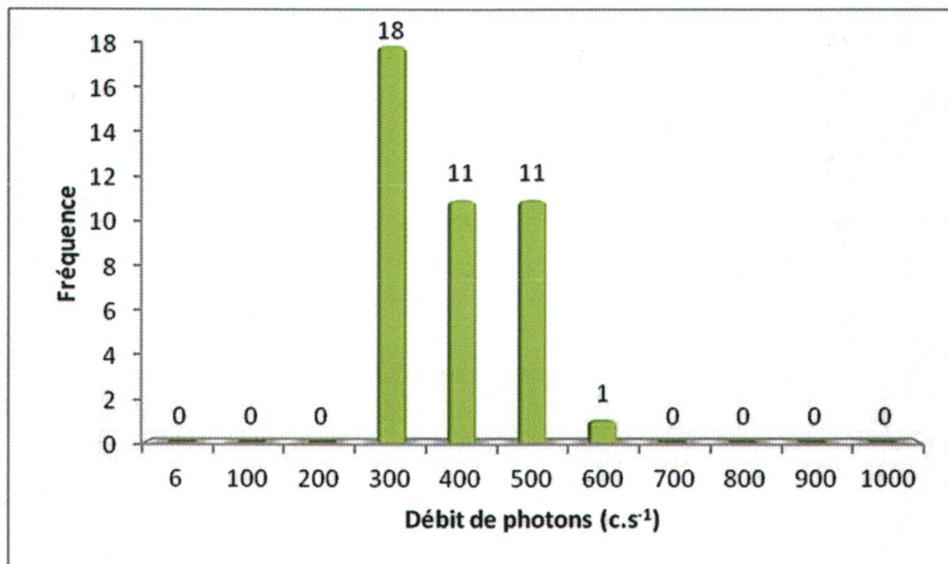
Répartition des valeurs (coups SPPγ.s⁻¹ à 1 m) :

1ere étape : balayage de la zone	Valeur bruit de fond local	Minimum	Maximum	Moyenne
Débit de photon à 1m du sol en coups $SPP\gamma.s^{-1}$ (c/s)	100	90	500	210
2ème étape : surface avec stériles				
Débit de photon à 1m du sol en coups $SPP\gamma.s^{-1}$ (c/s)	100	226	520	346
Débit d'équivalent de dose à 1m du sol en nSv/h	100	230	520	350

Remarques : Prise de mesures sur la route et sur le bord.

Conclusion du contrôle : Présence de stériles marqués radiologiquement

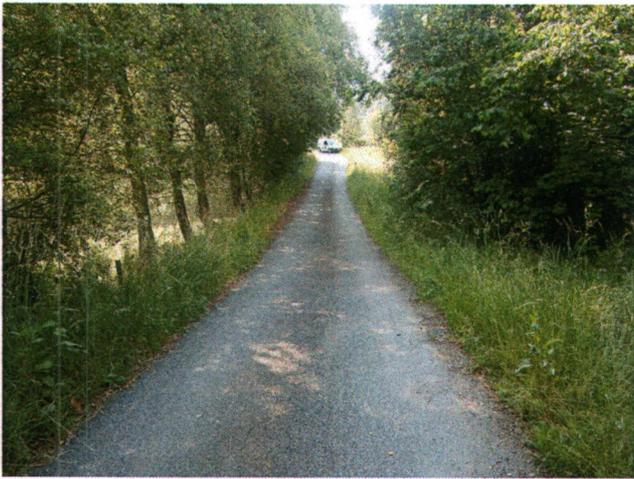
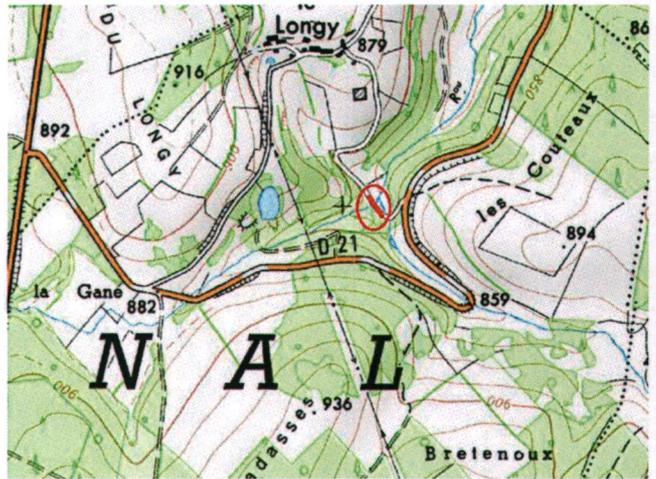
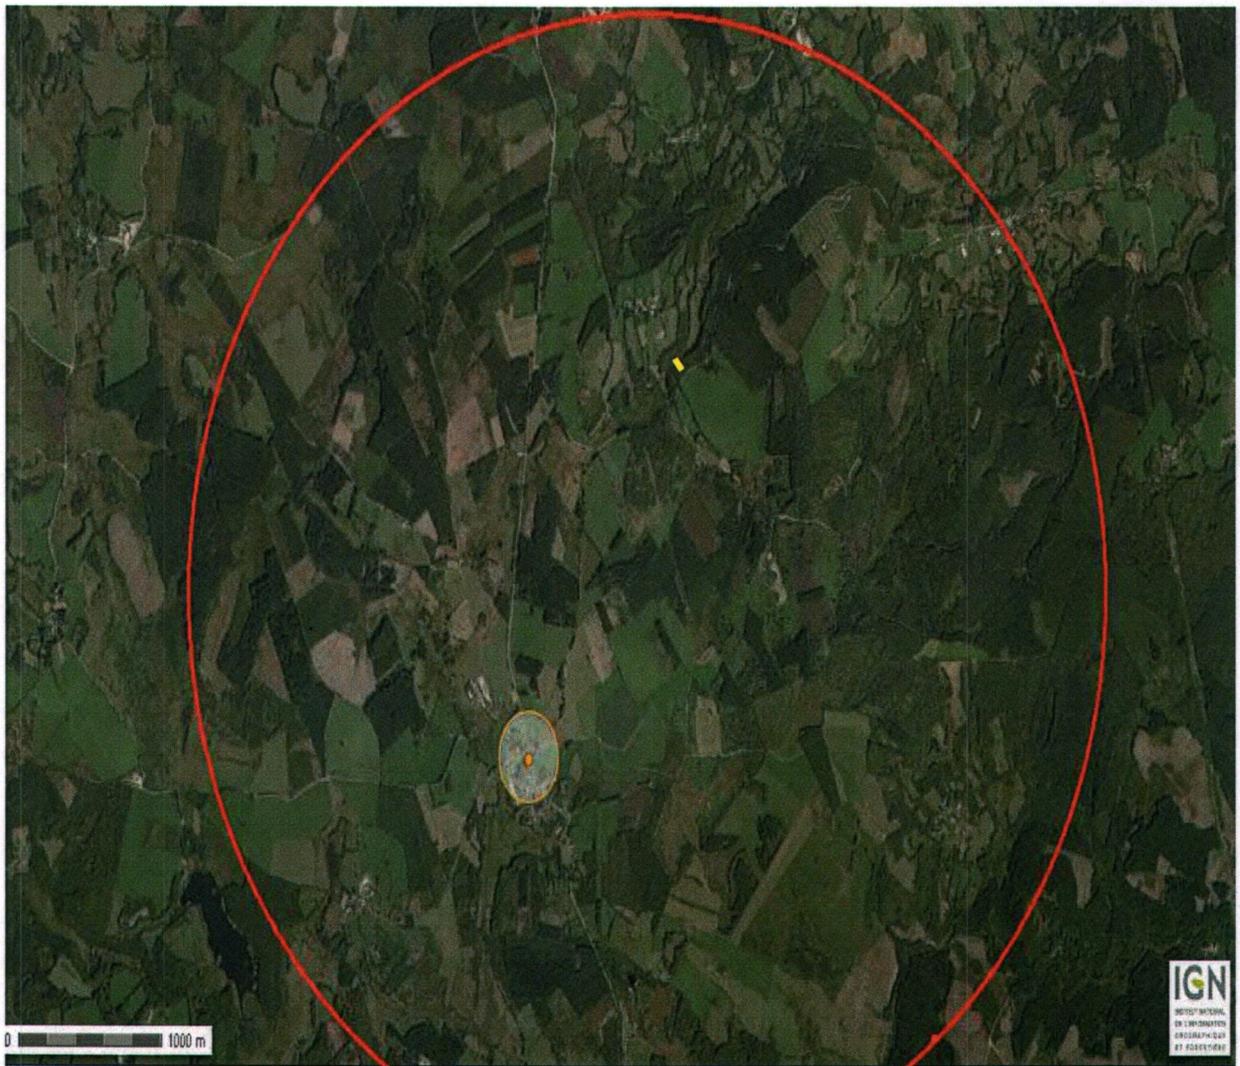
Fiche n° : 19.2c	Date: 22/07/2013
Intervenant	Prevosto/Verbois
Localisation	N° du bloc : 19
	N° zone d'intérêt : 19.2c-Le Longy
	Commune : Millevaches
	Adresse : Longy
Personne contactée	Maire de Millevaches

Route

Dose Efficace Ajoutée Annuelle : 0,17 mSv/an

(et avec les 400h/an sur le point maximum de la zone : 0,30 mSv/an)

Aucuns travaux envisagés. Pour mémoire collective.
