Dossier de demande de dérogation pour la capture de la Mulette épaisse *Unio crassus* (espèce protégée)

Note technique

Février 2022

Vienne Nature
Société de Protection de la Nature et de l'Environnement dans la Vienne

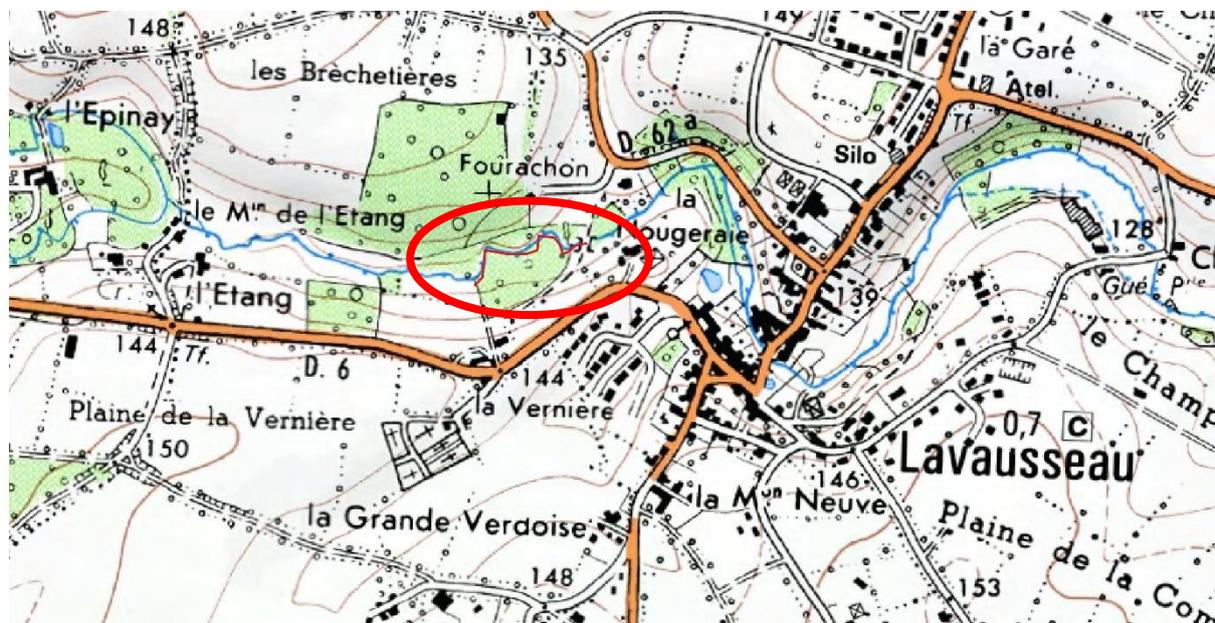
Figure 8. Localisation de la Cassette sur la Boivre à Biard.

- Maître d'ouvrage : Syndicat de rivière Clain Aval.
- Nature de travaux : travaux hydromorphologiques.
- **Présence de populations vivantes de Mulette épaisse (espèce protégée) sur la zone de travaux, mais également en amont et en aval sur tout le cours du cours d'eau**
- Présence de populations d'autres espèces de mulettes patrimoniales (3 espèces)

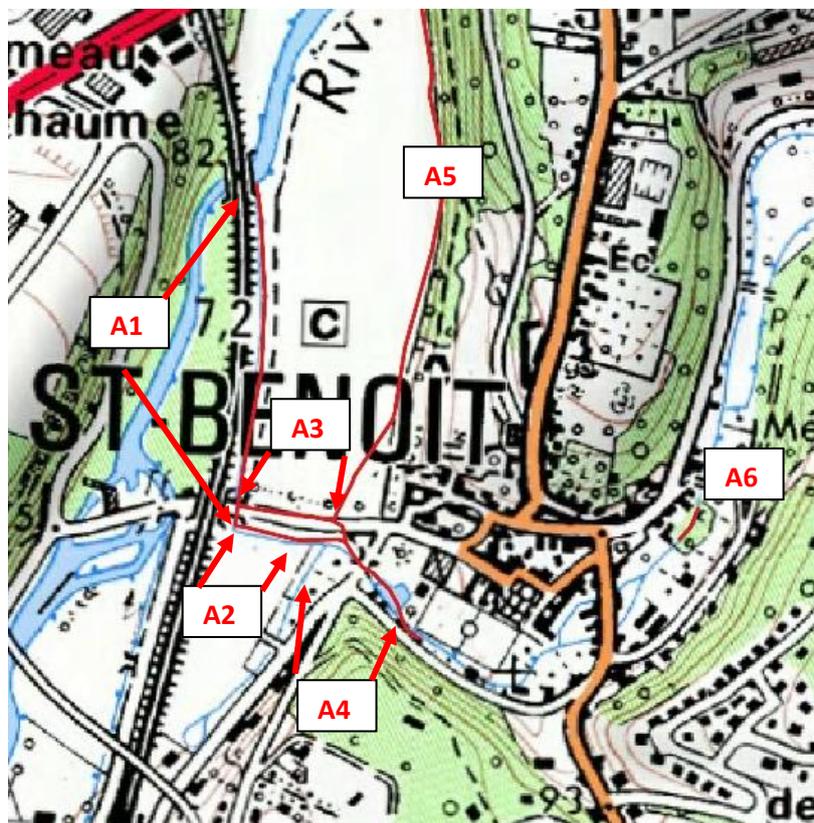
Figure 9. Localisation de la zone de travaux sur le Miosson aval à Saint-Benoît (secteur A).

- Maître d'ouvrage : Syndicat de rivière Clain Aval.
- Nature de travaux : travaux hydromorphologiques.
- **Absence de population vivante de Mulette épaisse (espèce protégée)**
- Présence de populations d'autres espèces de mulettes patrimoniales (3 espèces)
- **Note technique détaillée : Pièce 2**

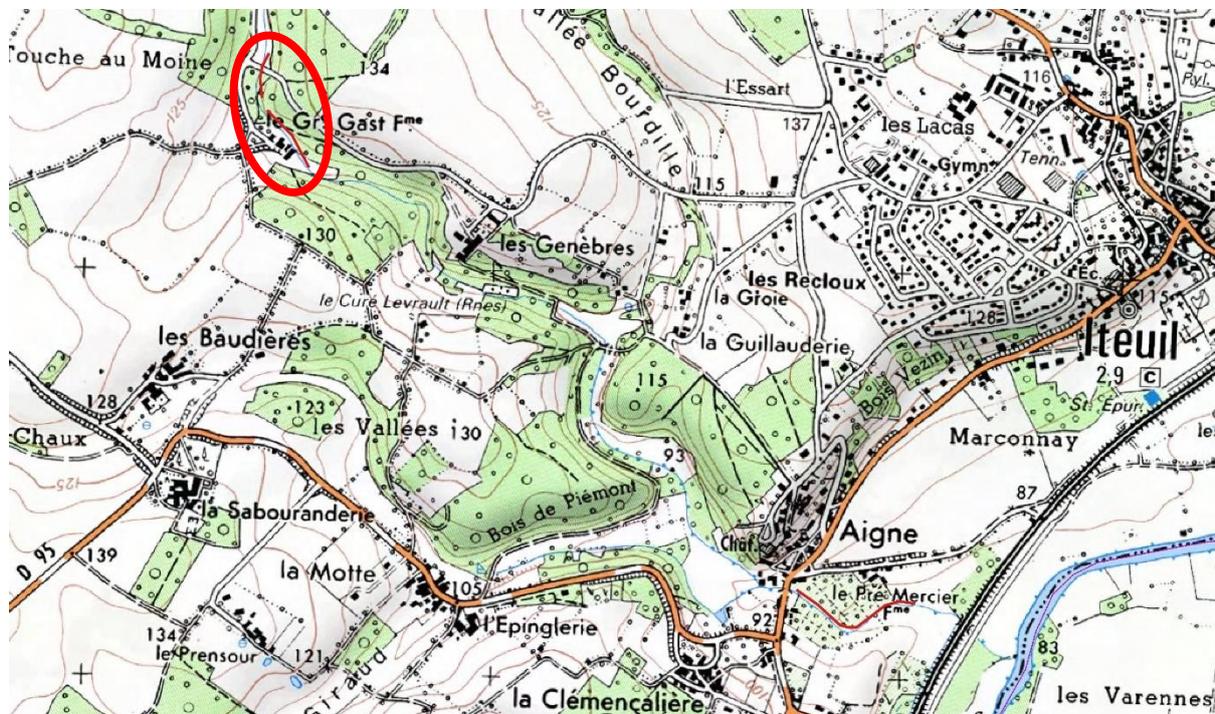
Figure 21. Localisation des secteurs de travaux prévus en 2022 sur le ruisseau d’Aigne à Iteuil.

- Maître d’ouvrage : Syndicat Mixte des Vallées du Clain Sud.
- Nature de travaux : travaux hydromorphologiques.
- **Absence de population vivante de Mulette épaisse (espèce protégée)**
- Absence de population d’autre espèce de moule patrimoniale

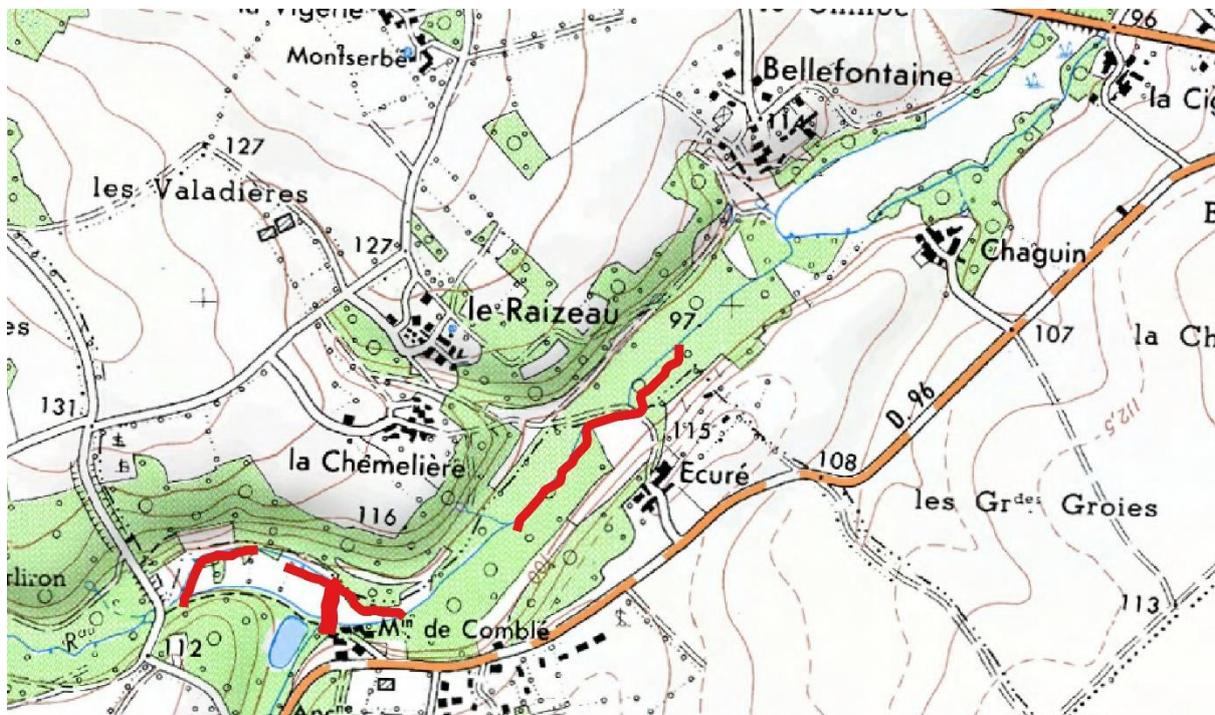
Figure 22. Localisation des secteurs de travaux prévus en 2022 sur le ruisseau de la Longère à Marigny-Chémereau.

- Maître d’ouvrage : Syndicat Mixte des Vallées du Clain Sud.
- Nature de travaux : travaux hydromorphologiques.
- **Présence de populations vivantes de Mulette épaisse (espèce protégée) sur la zone de travaux, mais également en amont et en aval sur tout le cours du cours d’eau**
- Absence de population d’autre espèce de moule patrimoniale

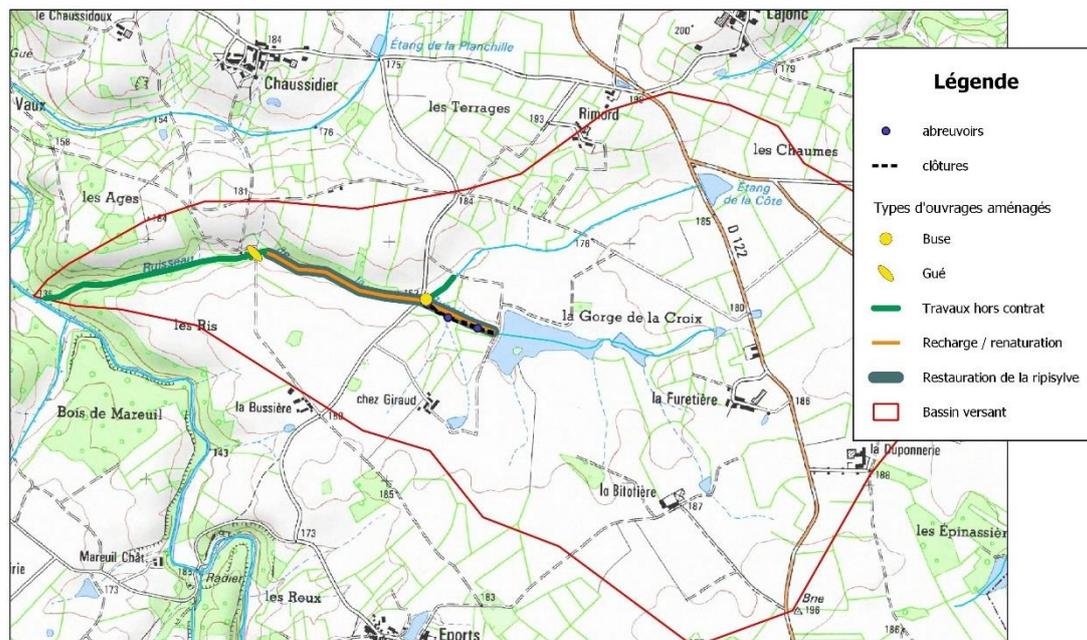
Figure 34. Localisation des secteurs de travaux prévus en 2022 sur le ruisseau de la Bussière à Brigueil-le-Chantre (source : SYAG).

- Maître d’ouvrage : Communauté de Commune Vienne et Gartempe.
- Nature de travaux : travaux hydromorphologiques.
- **Absence de population vivante de Mulette épaisse (espèce protégée)**
- Absence de population d’autre espèce de mouleterie patrimoniale

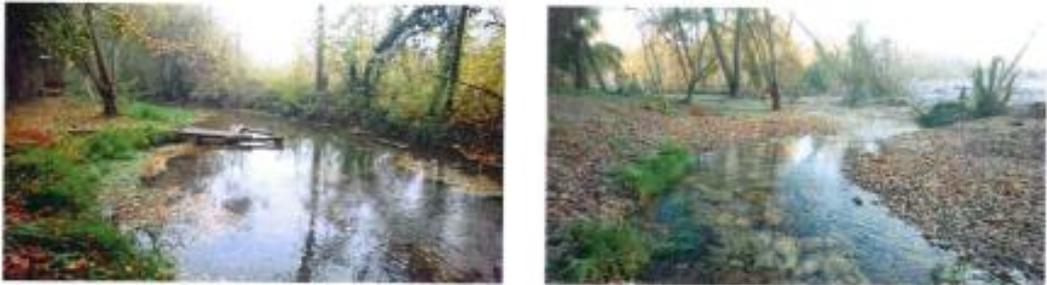
<p>Recharge en granulat avec réduction de section par aménagement de banquettes minérales - Source de Ringère (Auxance)</p>

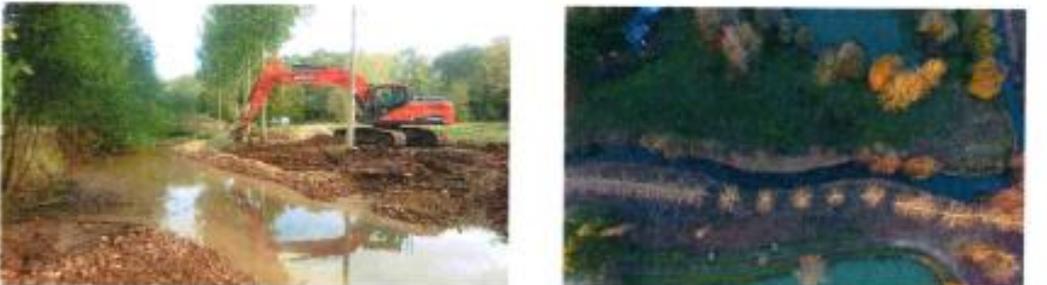
<p>Réduction de section de la Boivre par aménagement de banquettes mixte</p>		
<p>Déclaration d'Intérêt Général : Art. R214-88 à R214-100 du Code de l'Environnement ; D.I.G. nécessaire pour toute intervention sur propriétés privées</p>	<p>Opérations soumises à procédure Loi sur l'Eau : 3.3.5.0 : Déclaration</p>

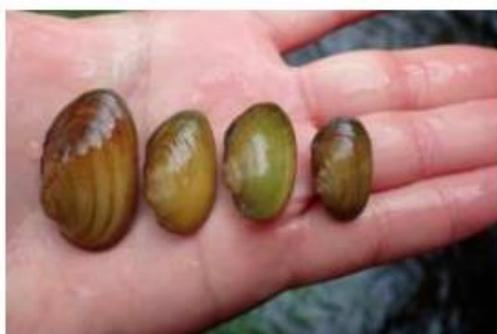
Unio crassus identifiées sur la Zone B du moulin Jean Moulin sur la Boivre
Photo : Miguel Gailledrat – Vienne Nature

Au niveau des zones de travaux, les Mulettes épaisses (30 ind. vivants) ont été principalement observées sur la zone B (radier) localisée en aval du bras de décharge (Figure 3). C'est également au niveau de ce secteur que la prédation du Rat musqué est la plus importante (50 ind. fraîchement prédatés). Au niveau des zones de travaux, il s'agit de la zone avec les enjeux mulettes les plus forts. A l'amont (zone A), quelques valves d'individus morts ont été trouvées. Sur la partie médiane, la rivière est plus profonde ne permettant pas une observation optimale et seul quelques valves ont été trouvées. Sur le second bras de décharge (zone C), quelques mulettes ont été localisée, mais les travaux sur ce secteur sont très limités.

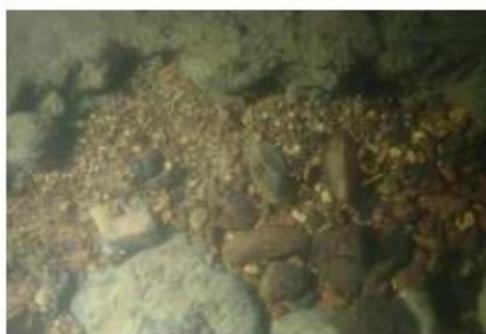
Deux *Unio crassus* dans leur milieu (zone B du moulin Jean Moulin sur la Boivre)
Photo : Miguel Gailledrat – Vienne Nature

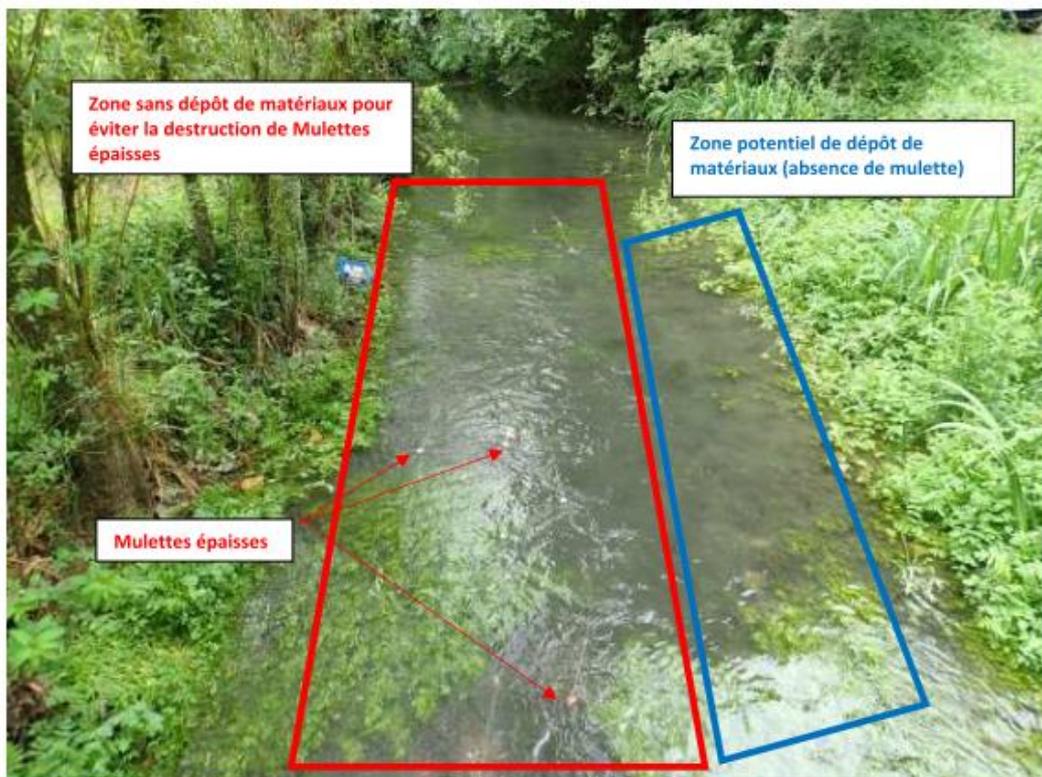
Figure 4. Localisation de la station de Mulettes épaisses *Unio crassus* sur la zone B du moulin Jean Moulin.
