**PRÉFET  
DE LA HAUTE-VIENNE**

Direction régionale de l'environnement,  
de l'aménagement et du logement  
Nouvelle – Aquitaine

Objet : Rapport suite à la visite du site minier «La traverse» à Bessines sur Gartempe (87)  
du 23 février 2021.

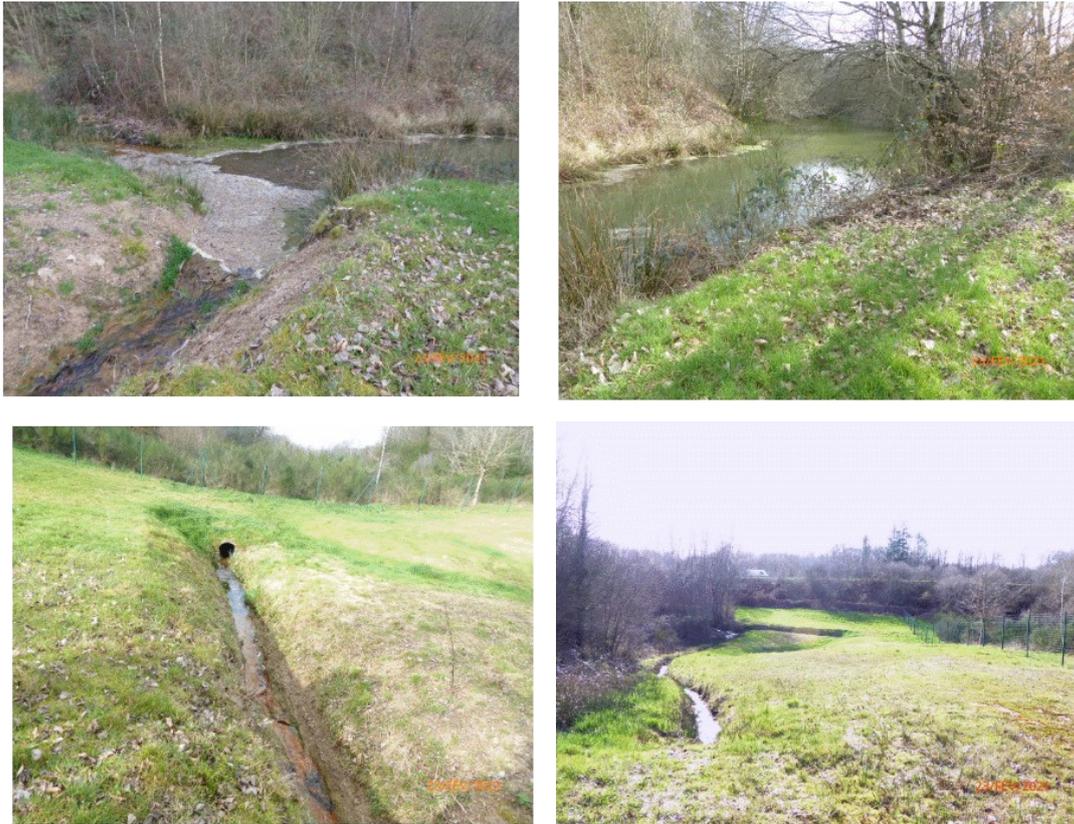
Figure 2: MCO en eau et surverse

Lors de l'inspection précédente, il n'avait pas été constaté de rejet de la surverse de la MCO, sur cette visite un écoulement tout au long du circuit a été constaté (figure 2). Des événements pluvieux ont précédé cette visite.

Les modalités d'alimentation de ce plan d'eau sont précisées dans le dossier de demande d'arrêt des travaux et dans l'annexe 9 (étude d'interprétation des milieux), néanmoins dans la perspective d'une déclaration du plan d'eau auprès des services de la police de l'eau il pourrait être demandé des précisions sur la qualité des rejets et la sécurité du site :

- si présence d'une alimentation souterraine, la côte NGF maximale de cette nappe en cas de forte pluviométrie (PHE), la côte minimale en fond de retenue (CME) et la côte de retenue normale (RN)
- étant donné qu'un écoulement est constaté en période de hautes eaux et que le site est identifié comme source du ruisseau de l'Arche, prévoir une comparaison des apports actuels vs les apports pré-exploitation, si les données existantes le permettent. L'idée étant d'avoir des éléments relatifs à la contribution du site en tant que source du ruisseau de l'Arche et ce qu'il en était avant exploitation et sans la surverse.

Enfin, l'inspection attire l'attention sur le fait que des solutions techniques simples comme un système d'endiguement du pourtour de la zone de surverse (dimensionné de façon adéquate) ou un système d'évacuation des eaux de fond (afin de faire sortir les eaux de fond en priorité) pourraient leur être demandé.

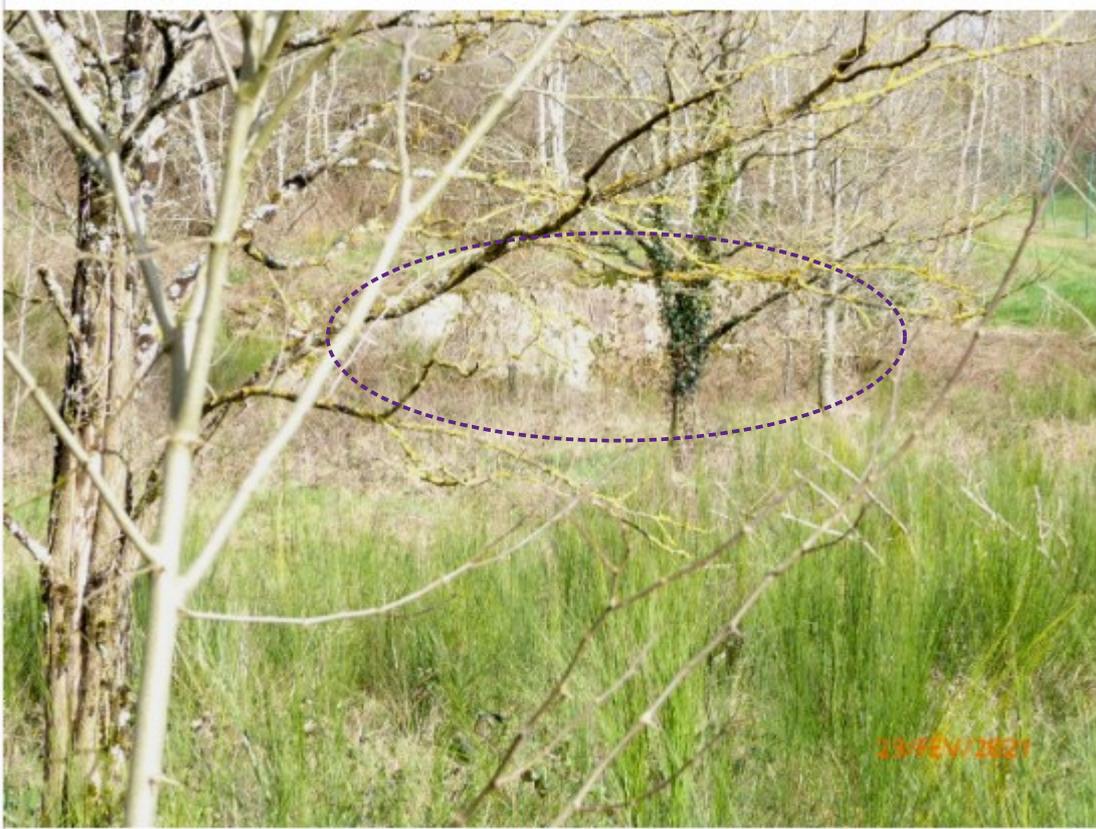
*Figure 3: Front rocheux sur le parement nord*

- **Mouvements de pentes rocheuses** au niveau des fronts rocheux résiduels de la MCO : un aléa faible a été retenu par l'exploitant. Selon Géoderis, l'absence de données sur la localisation des fronts, leur hauteur et leur état géotechnique ne permet de conclure sur le niveau d'intensité de l'aléa.

La visite de terrain a confirmé l'utilité de cette demande, en effet la figure 3 laisse apercevoir le front rocheux au nord de la MCO, la végétation et la proximité du plan d'eau n'ont pas permis d'en apprécier toutes ses caractéristiques, notamment le fruit du parement. Sa caractérisation est donc nécessaire afin de déterminer le type de traitement à mettre en place.

**DEM 1:** Il est demandé à l'exploitant de revoir les arguments techniques à l'aide du profil de la MCO et toutes autres données supplémentaires permettant de conclure sur l'intensité de l'aléa. En cas d'aléa moyen ou fort une solution de suppression de l'aléa devra être proposée.

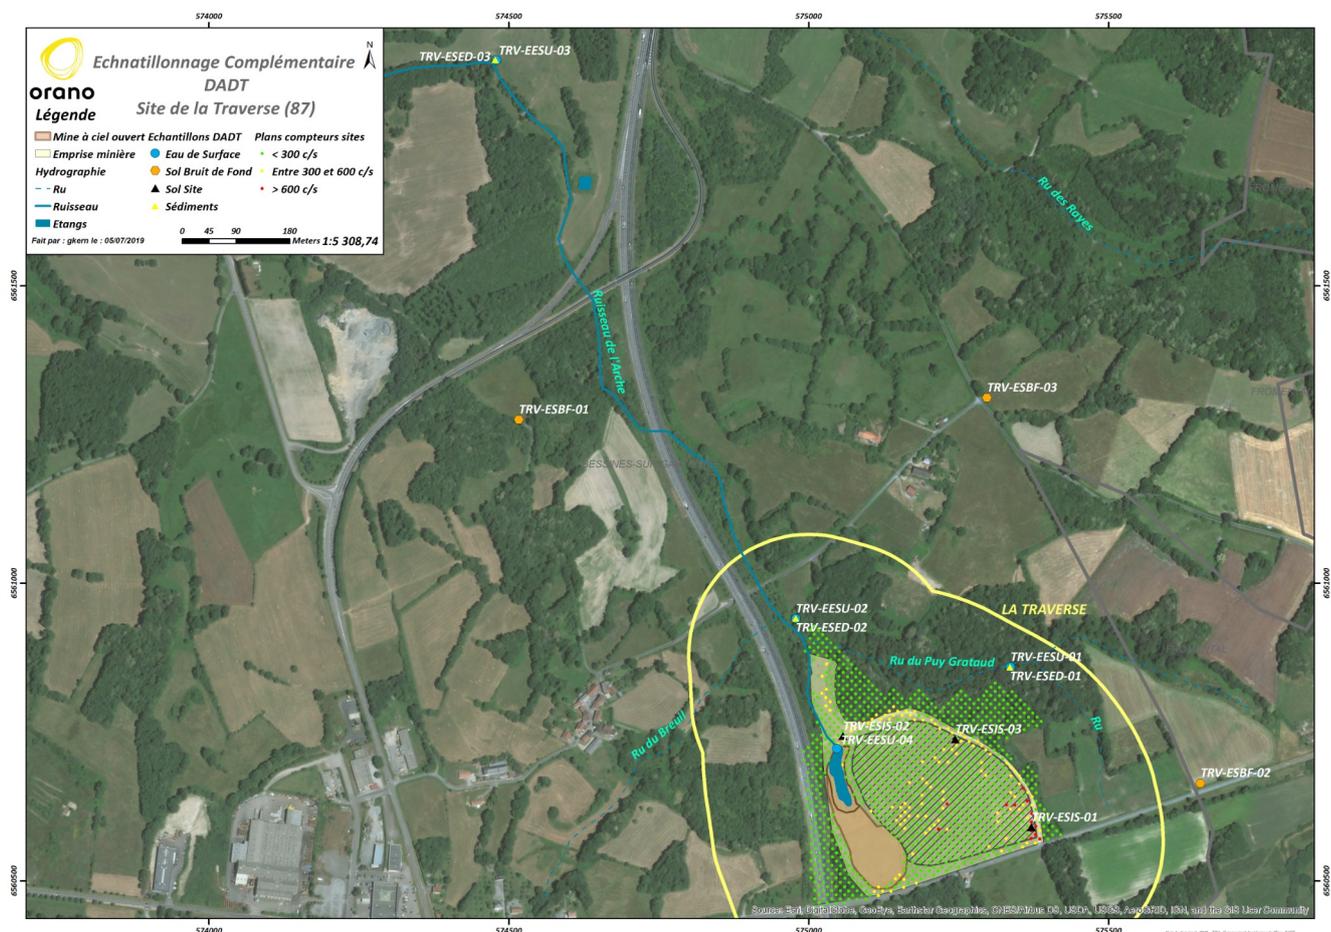
Cependant il a été mis en évidence pour le point TRV\_ESIS1 (échantillon de sol à proximité de l'accès au site correspondant au point le plus élevé en terme de débit de dose) une valeur légèrement supérieure à la valeur seuil (89,5 mg/kg).

Cette valeur se situe dans la gamme basse des valeurs observées dans le cas de fortes anomalies naturelles (programme ASPITET) qui s'étendent de 60 à 284 mg/kg pour l'arsenic.

Lors de la visite, l'exploitant a évoqué une possible corrélation entre cette concentration en arsenic et la minéralisation uranifère (effet pépète), néanmoins l'inspection partage l'avis de Géoderis et considère que cette hypothèse doit être confirmée par un complément d'analyses sur la verse et ainsi conclure sur l'efficacité de la couverture de la verse.

**DEM 4 :** Il est demandé à l'exploitant de réaliser un complément d'analyse des sols sur la verse afin de conclure sur l'efficacité de la couverture de terre végétale.
