PROJETS DE DEMOLITION

Montmorillon (86)

Dossier de demande de dérogation pour la destruction d'un site de reproduction d'espèces protégées

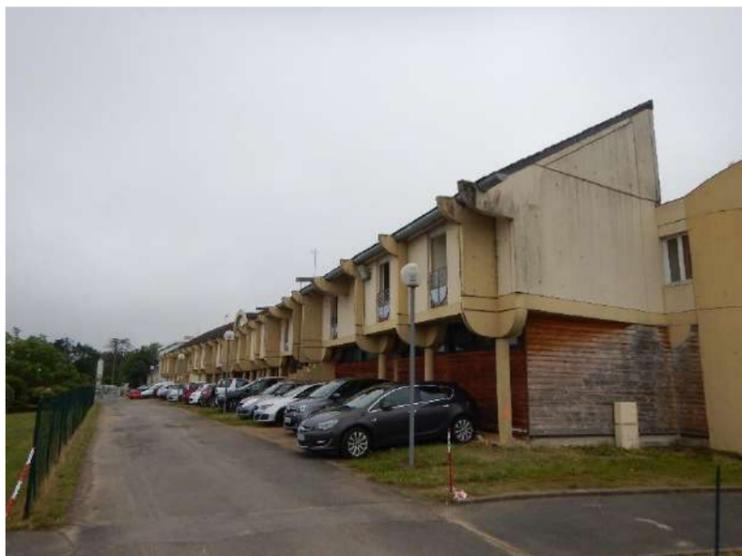
L'ensemble de la structure est constitué d'un bâtiment unique « en barre », d'environ 80m de long. Il est orienté dans un axe nord-sud. Les principales ouvertures et fenêtres sont tournées à l'est. Le bâtiment doit faire entre 5 et 8 m de haut.

Figure 2 : Vue de l'extrémité nord des bâtiments.

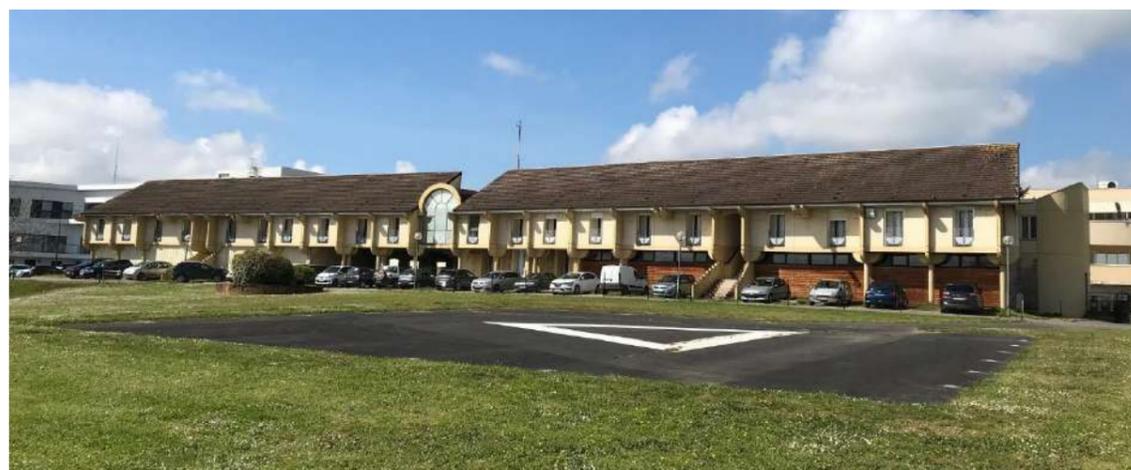
Le bâtiment est localisé à proximité de l'hélistation du centre hospitalier.
Des véhicules stationnent sur toute sa longueur côté est.

Figure 3: Vue d'ensemble de la partie est du bâtiment depuis l'hélistation (source : CHU de Poitiers)

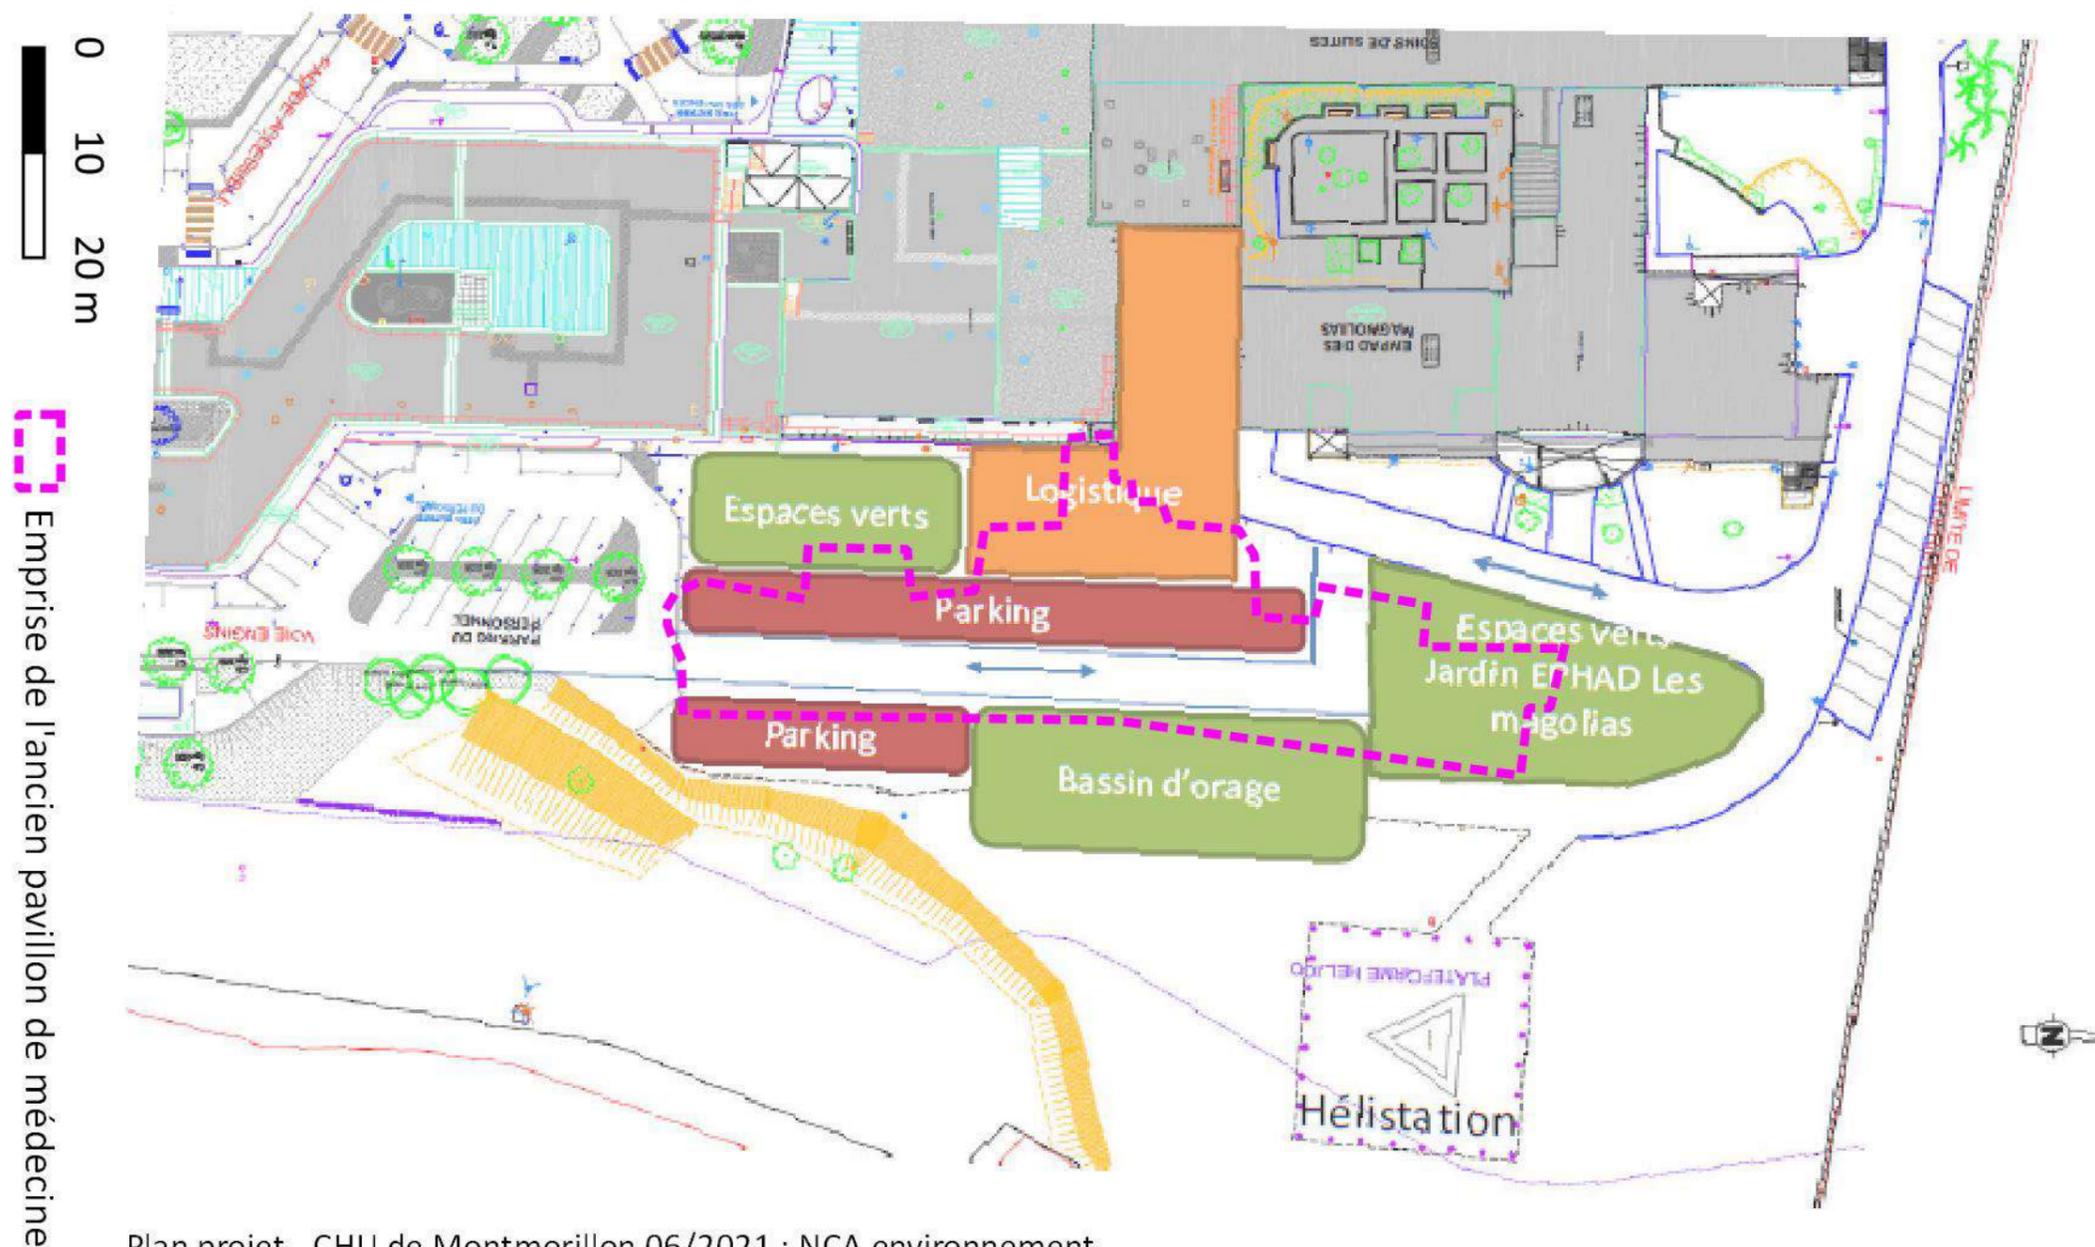
Figure 4 : Plan du projet d'aménagement avec les emprises de l'ancien pavillon de médecine

La démolition de ce bâtiment permettra la création d'un bassin d'orage, l'aménagement de l'accès logistique de l'hôpital, la création d'un espace vert pour l'EHPAD « Les Magnolias », la création de places de parking.

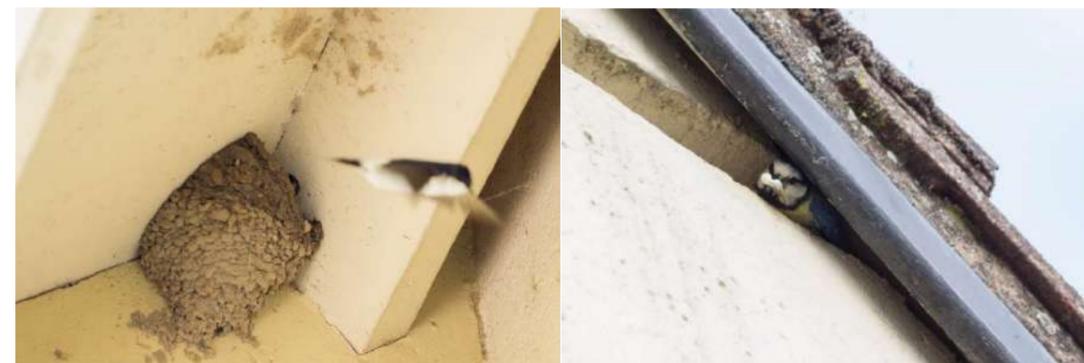
Le premier inventaire, réalisé le **10 mai 2021**, a permis de mettre en évidence la présence avérée de trois nids intègres d'Hirondelle de fenêtre (*Delichon urbicum*), ainsi qu'un nid dégradé non fonctionnel et d'un ancien emplacement. Les hirondelles présentes étaient actives sur les 3 nids fonctionnels. Les nids sont localisés au sud de la barre du bâtiment. Ils sont tous exposés à l'est.

Ce premier passage a également permis de constater la présence d'un nid de Mésange bleue (*Cyanistes caeruleus*) au niveau du pignon sud du bâtiment. Les individus ont profité d'une petite anfractuosité liée à des motifs ornementaux de la façade pour établir leur nid en limite de combles. Les parents ont notamment été relevés en train de transporter de la nourriture, un sac fécal et les cris des petits étaient audibles du sol.

Figure 5 : A gauche, un des 3 nids d'Hirondelle de fenêtre occupé. A droite, Mésange bleue en train d'extraire du nid un sac fécal.

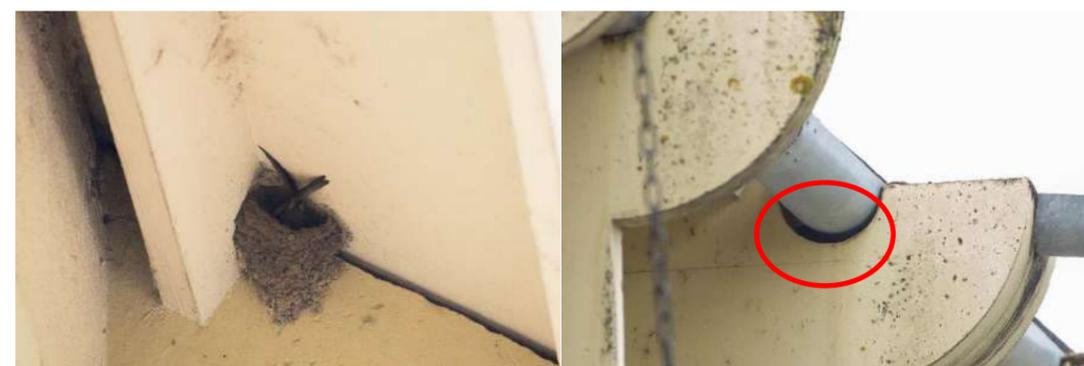
Ce passage a également permis de mettre en avant un usage par le Martinet noir (*Apus apus*). Un groupe de 16 individus maximum a été observé à plusieurs reprises en vol à proximité du bâtiment. Plusieurs individus ont montré un comportement caractéristique de juvéniles avec des explorations relativement courtes du bâtiment, parmi lesquelles :

- un des anciens nids d'hirondelle,
- une niche sous une des gouttières du bâtiment.

Figure 6 : A gauche, Martinet noir en exploration dans un ancien nid d'Hirondelle de fenêtre. A droite sous une gouttière (localisation en rouge).

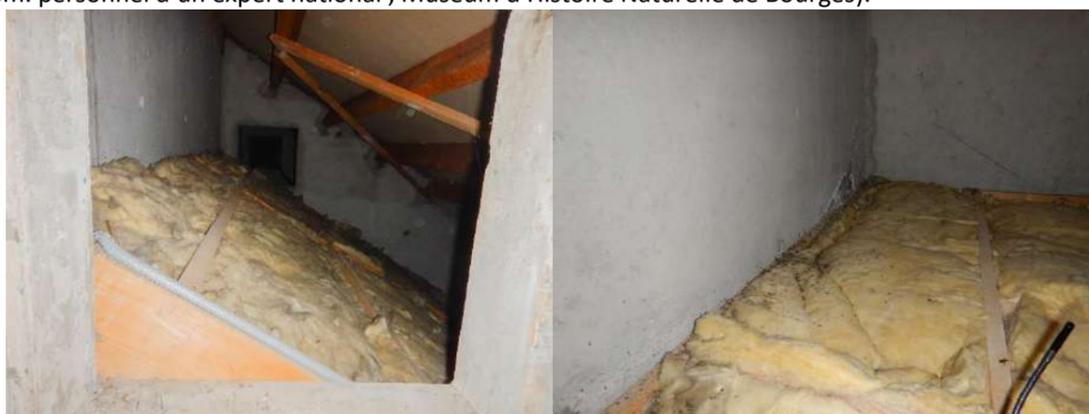
Figure 7 : A gauche, exemple de combles connectés par des "fenêtres". A droite, présence épars de guano.

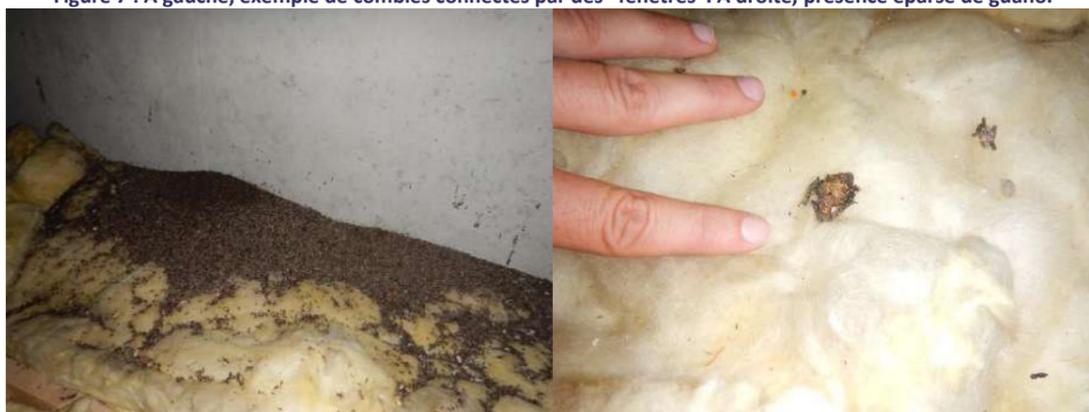
L'important amas de guano et la présence de ce cadavre atteste que cet emplacement a été utilisé comme gîte de mise-bas par une colonie. La grande quantité de guano laisse présager une utilisation potentiellement étendue sur plusieurs années et un nombre important d'individus (possiblement une centaine d'individus). La position de cet amas concentré, le long du mur en parpaing, laisse à penser qu'il s'agit d'une colonie de Pipistrelles (*Pipistrellus* sp.) (com. personnel d'un expert national, Muséum d'Histoire Naturelle de Bourges).

Figure 8: A gauche tas très important de guano de chauve-souris de « type Pipistrelle ». A droite cadavre de juvénile et crotte (index de 1,5 cm de large à la base de l'ongle) présents à proximité de ce tas de guano.

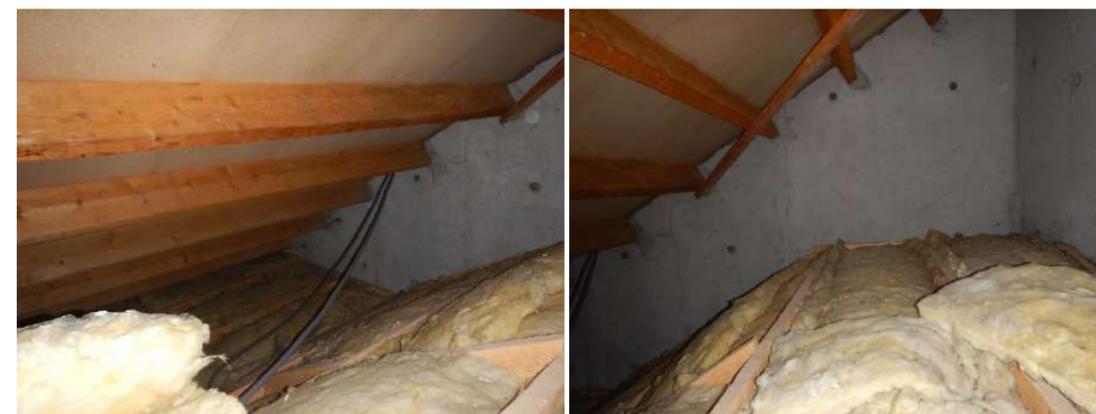
Au regard des traces, la colonie de reproduction doit exploiter environ 1,5m du mur. Les combles utilisés font environ 3,5m de large (largeur totale du mur où se situe la colonie) et 5,5m de long mais présentent une forme plongeante. Au regard des traces, la colonie exploite uniquement la partie la plus haute de ces combles.

Figure 9 : Photos illustrant la forme particulière des combles utilisés par la colonie de reproduction.

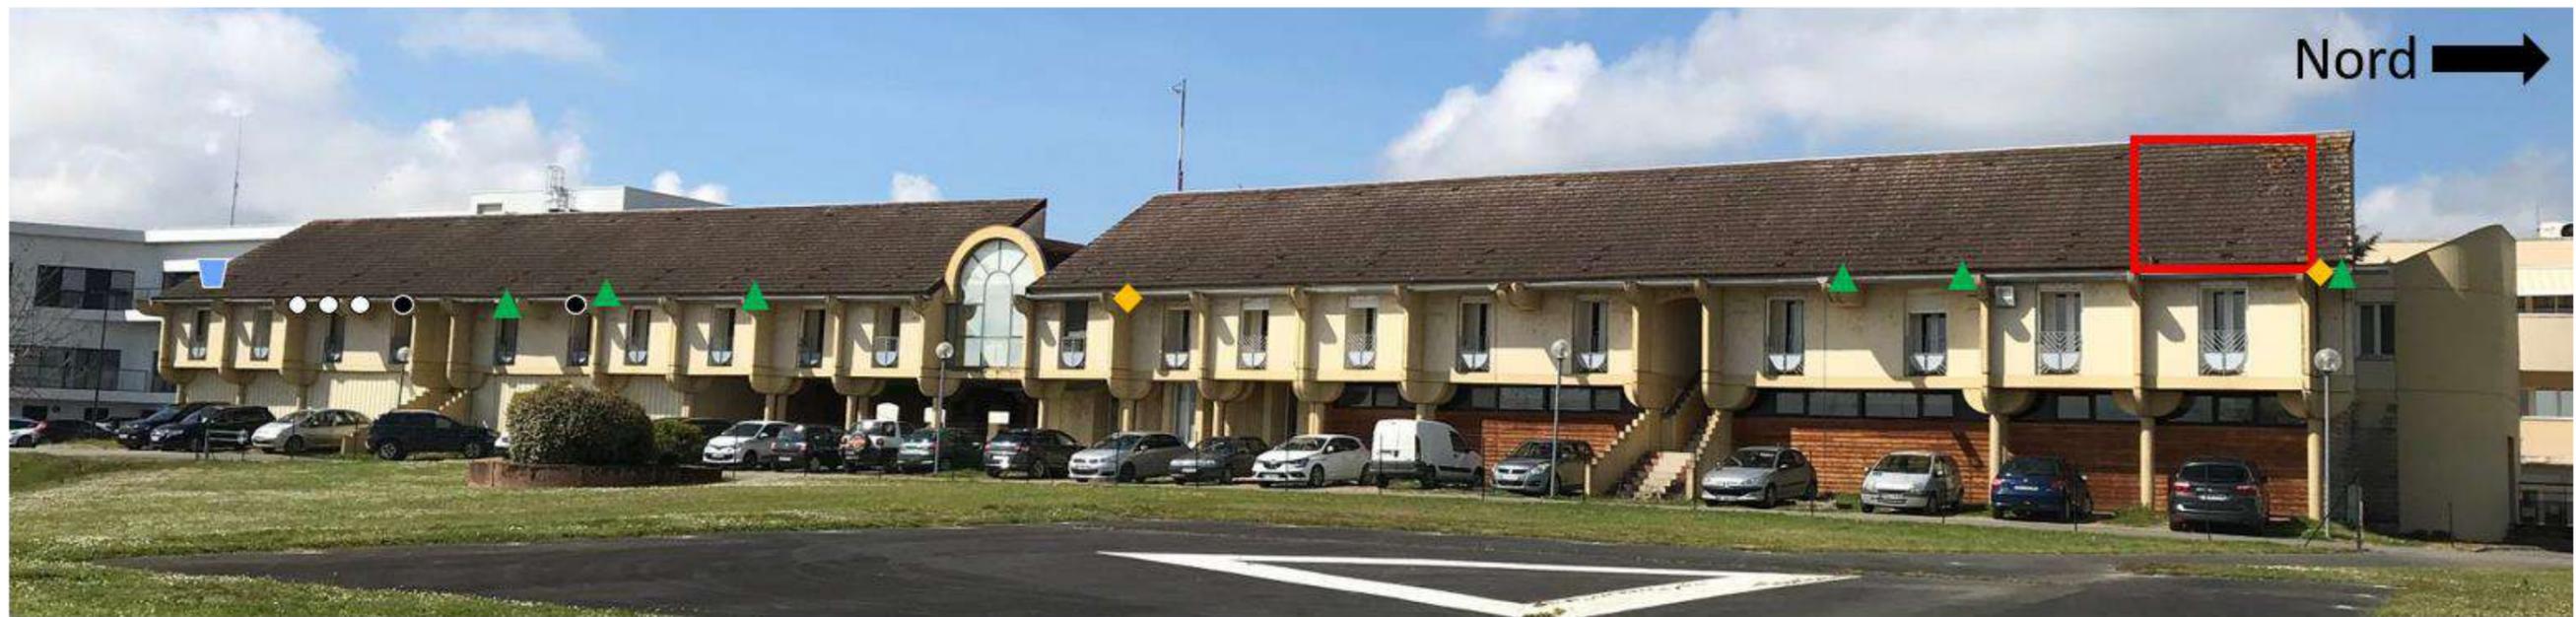
Hirondelle de fenêtre

- Nid occupé
- Ancien nid dégradé

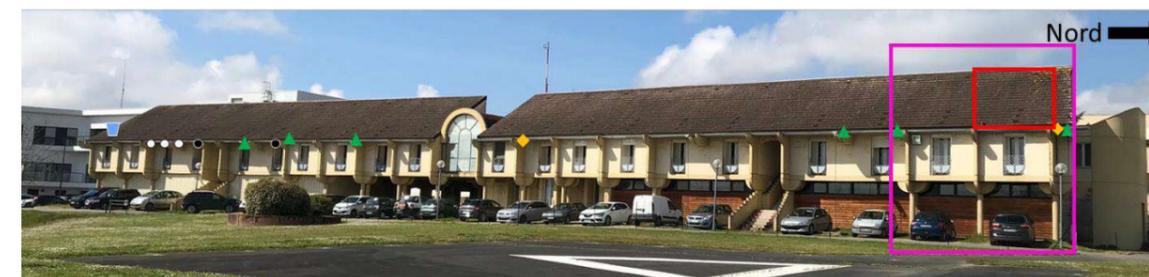
Figure 11 : Rectangle rose, partie du bâtiment dont la préservation a été étudiée. Rectangle rouge, comble utilisé pour la mise-bas par des Pipistrelles (source photographique du CHU)

Afin de contrôler la faisabilité technique de cette mesure, une étude a été menée par le bureau d'études structures SONECO dont voici les conclusions :

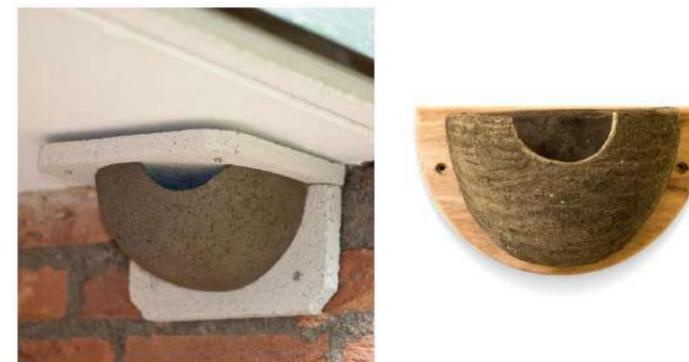
Il apparaît donc très intéressant d'exploiter les usages actuels de la population d'Hirondelle de fenêtre afin d'assurer une bonne fonctionnalité de la compensation. Il est donc proposé la pose d'une dizaine de nids artificiels sur ce bâtiment de l'EHPAD « les Marronniers », notamment en lieu et place des nids disparus ou très fortement dégradés, non utilisés l'année précédente.

Figure 12 : Exemples de nids artificiels envisageables : A gauche, nichoir WoodStone® (béton /bois) de chez Vivavara. Une vigilance est cependant à porter sur la bonne orientation de l'entrée du nid, celle-ci étant ici légèrement déportée. A droite, nichoir en céramique de la LPO. Ce modèle nécessite que sa partie haute soit bien plaquée sur l'encadrement de fenêtre.

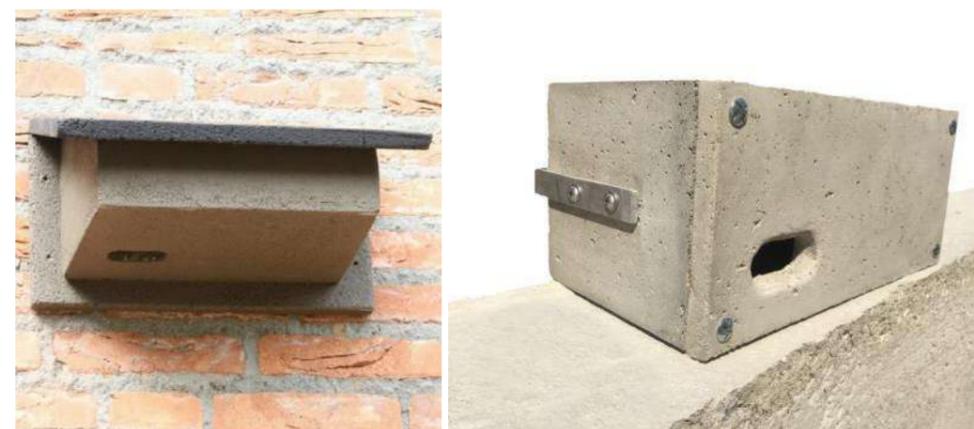
Au regard du caractère grégaire de cette espèce, il est proposé de compenser la destruction des sites de nidification par la pose d'une dizaine de nichoirs. Ces nichoirs pourront être disposés en façade de bâtiment ou sur toit de l'EHPAD. On veillera cependant à placer les nichoirs à au moins 4 mètres du sol et à des emplacements ne rentrant pas en conflits avec les autres espèces (ex : Moineau domestique).

Figure 13 : Exemples de nichoirs à Martinet noir : A gauche, nichoir WoodStone® (béton /bois) de chez Vivavara. A droite nichoir en béton/bois de chez la LPO.

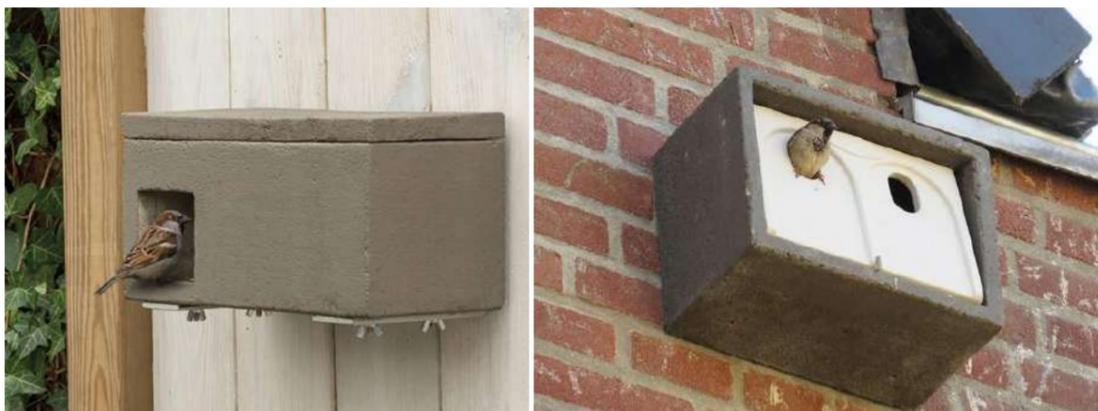
Concernant le Moineau domestique, il est envisagé la pose de deux nichoirs afin d'accueillir l'espèce. Ces deux nichoirs seront placés dans l'enceinte du CHU.

Figure 14 : Exemples de nichoirs à Moineau domestique : A gauche, nichoir béton /bois (source : www.cloture-electrique.expert), à droite un modèle de chez Vivavara.

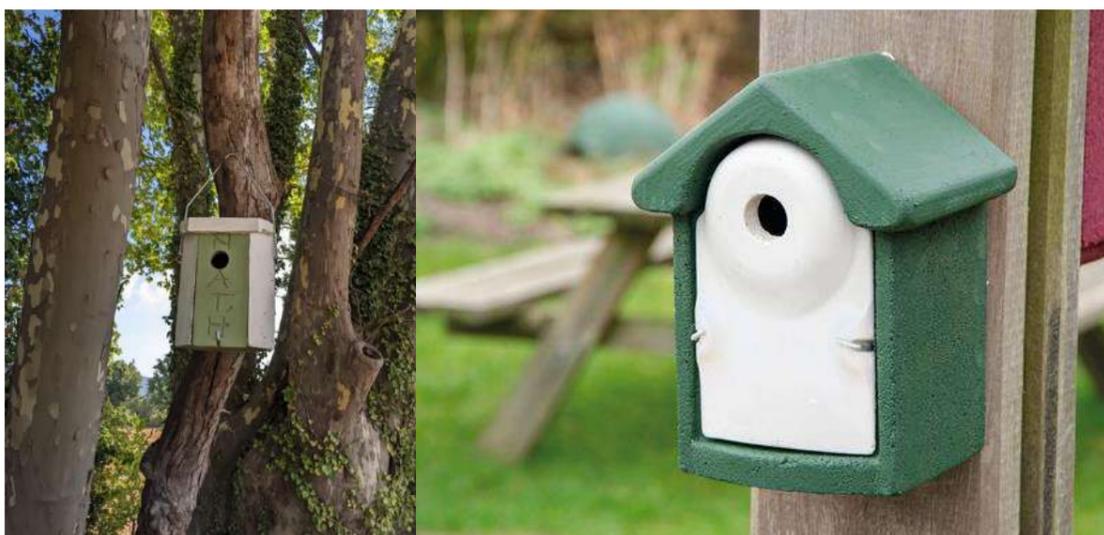
Deux nichoirs à mésange bleue (trou d'accès de 28mm) seront installés dans le parc du CHU. Ils seront accrochés à un arbre ou à un poteau au sein du parc ou de la zone bâtie.

Figure 15 : A gauche, exemples de nichoir béton/bois à Mésange de chez NAT'H : A droite, nichoir béton /bois de chez CJ Wildlife (source : www.grube.fr). La sélection du diamètre du trou d'accès permet de sélectionner le groupe d'espèces concernées. Dans le cas de la Mésange bleue, il faut opter pour un trou de 28 mm

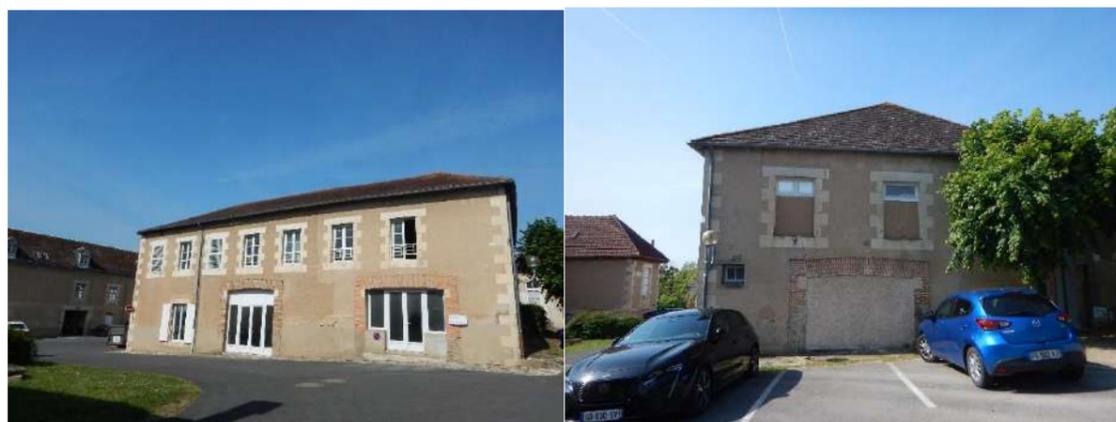
Figure 17 : A gauche, façade est du bâtiment proposé pour la compensation. A droite, façade nord de ce même bâtiment.

On notera que l'éclairage n'est plus exploité sur cette zone. Les bâtiments ne sont ainsi plus éclairés la nuit. L'éclairage visible sur les photographies n'est donc plus utilisé. Aucun nouvel éclairage n'est envisagé.

La zone A présente de bonnes caractéristiques pour être aménagée en faveur des chiroptères dont notamment pour les Pipistrelles sp.. Elle bénéficie de la même exposition et orientation que les combles utilisés par la colonie de reproduction. Ainsi, cette zone de 65m² est proposée pour compenser la perte d'habitat engendrée par la destruction de l'ancien pavillon de médecine. Des accès par reptations le long d'anfractuosités entre la façade et la toiture sont existants et il n'est pas prévu de faire de travaux susceptibles de remettre en cause ce potentiel.

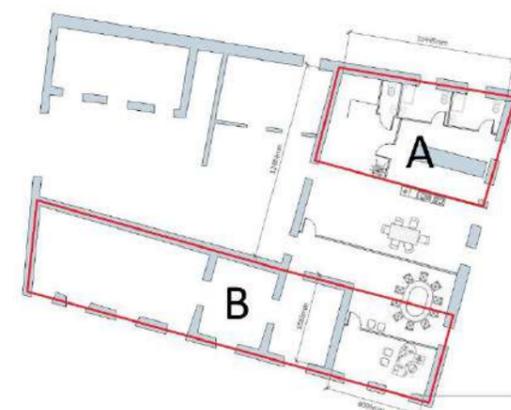
La surface totale au sol des combles aménageables pour les chiroptères dans ce bâtiment est estimée à environ 190m². Les combles utilisables se composent de deux zones (nommées A et B à des fins pratiques sur le schéma présenté ci-après). La zone A, est estimée à environ 65m² au sol et la B à environ 125m² au sol (voir plan ci-après).

Figure 18 : Plan d'aménagement interne du bâtiment proposé pour la compensation. A noter que les combles ne sont pas figurés sur ce plan. Il s'agit de l'aménagement de l'étage.

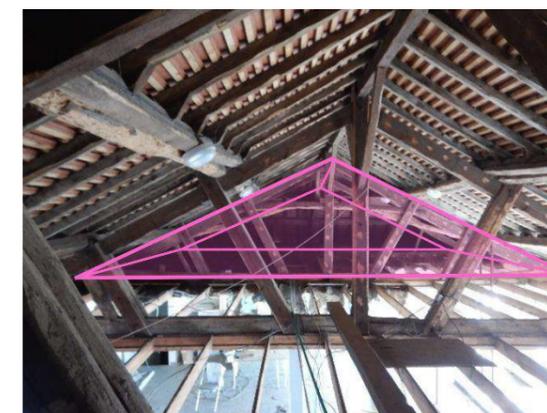
Figure 19 : Zone A figurée en rose est d'environ 65 m² au sol. La partie avant sans plancher sera ouverte afin de mettre en valeur les poutres. L'espace entre ces deux zones sera refermé.

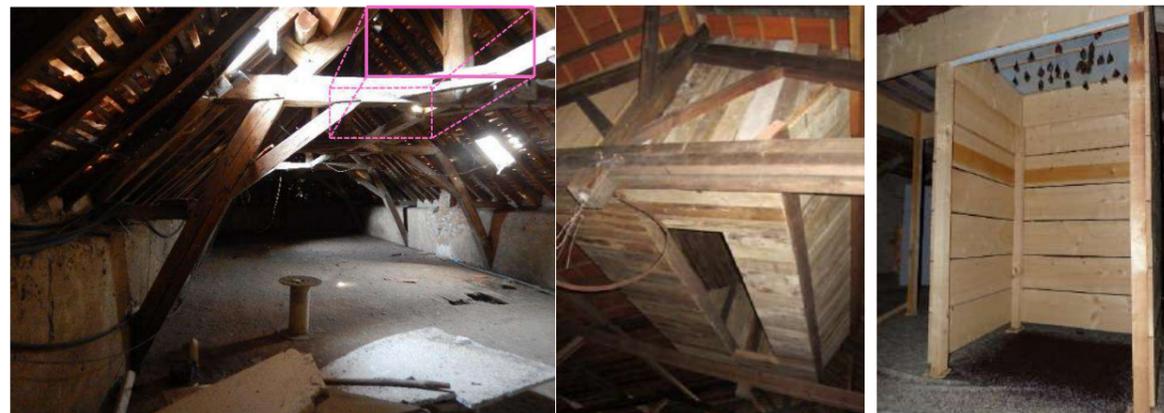
- Les fenêtres seront obstruées afin qu'elles soient opaques à la lumière. Une ouverture sera maintenue sur 15 cm de haut et sur l'intégralité de la largeur d'une des fenêtres afin de permettre l'accès des Rhinolophes notamment. Une tôle en métal lisse sera disposée sur le rebord inférieur extérieur afin de dissuader les oiseaux ;
- Un piège à chaleur sera réalisé dans la plus grande pièce de cette zone qui est orientée sud. Celui-ci sera disposé contre la faîtière principale de la pièce ;
- Une armoire à chaleur sera créée ou ajoutée afin de diversifier encore les type de gîte. Il s'agit ici de monter une armoire qu'on laissera ouverte ou alors de réaliser un caisson similaire.

Figure 20 : A gauche, emplacement prévu du piège à chaleur dans la pièce principale de la zone B. Au centre, exemple de piège à chaleur présenté dans le « Recueil d'expériences des aménagements pour une meilleure cohabitation chiroptères – homme en milieu bâti », (coord SFEPM, 2015). A droite, exemple d'armoire à chaleur envisagée présentée dans ce même recueil d'expériences (source coord SFEPM, 2015).

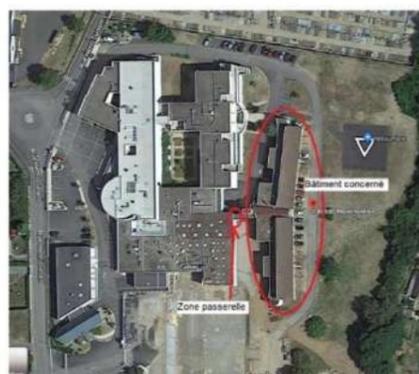
vue du bâtiment concerné

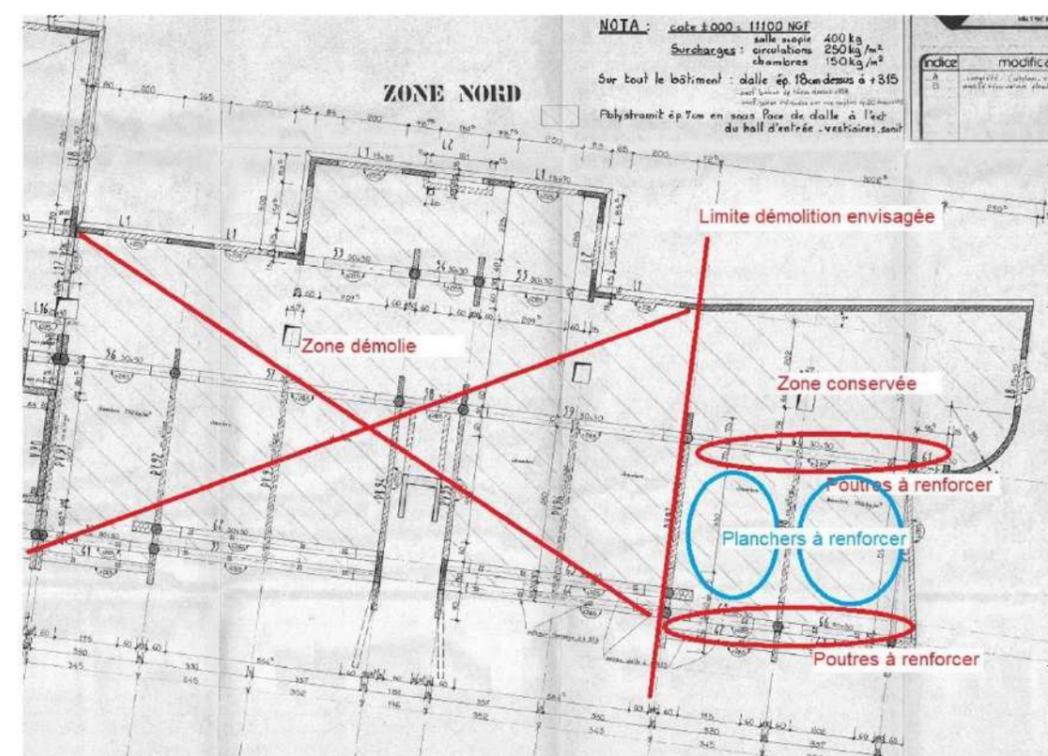
Extrait plan

La démolition du bloc Sud et du bloc Central est réalisable sans contrainte du fait de l'existence de joints de dilatation. Pour le bloc Nord, une démolition partielle supprimerait les continuités de poutres et planchers, il faudrait donc prévoir les renforts en conséquence (poutres et planchers initialement en travées intermédiaires deviendraient en travées de rives donc avec des efforts sollicitants fortement augmentés). Or la poutre centrale présente une faible retombée, et supporte à mi-travée un « refend poutre-voile » de l'étage, qui supporte lui-même la charpente.

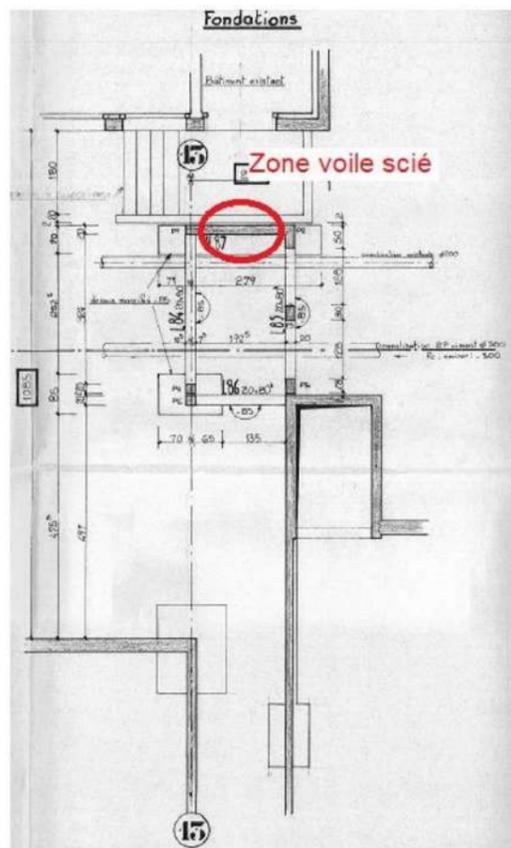
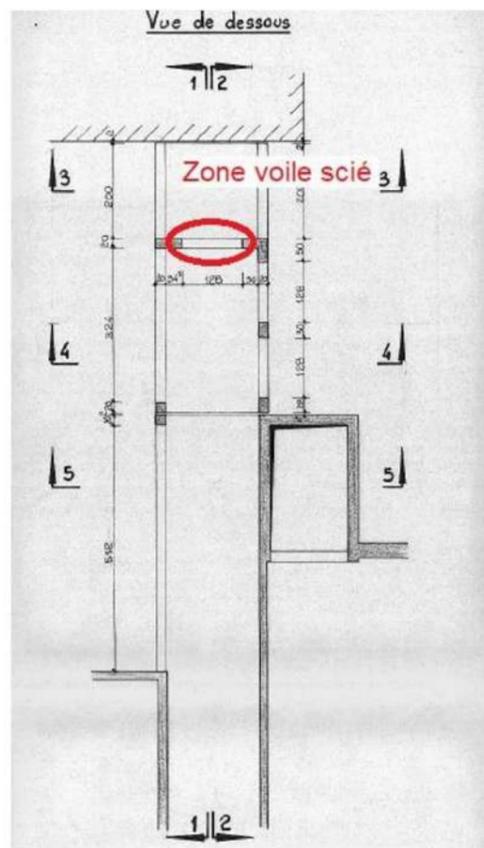
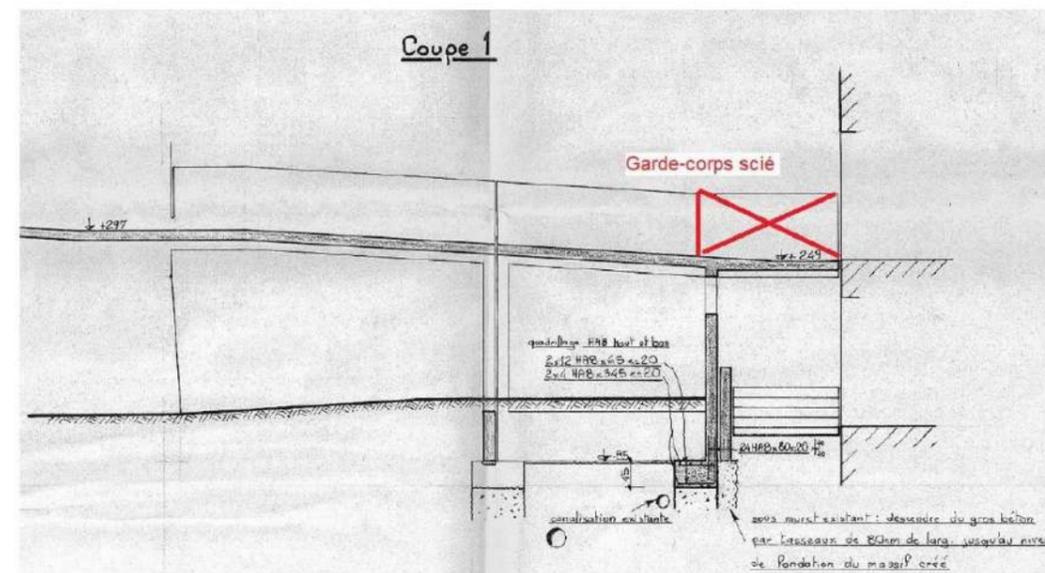
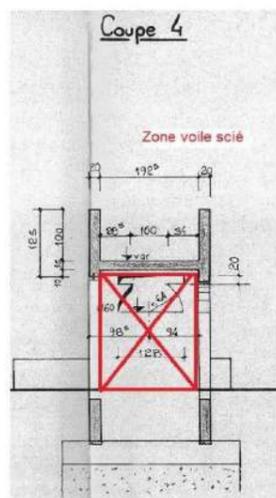
Voile scié lors de l'aménagement rdc+étage en couloirs

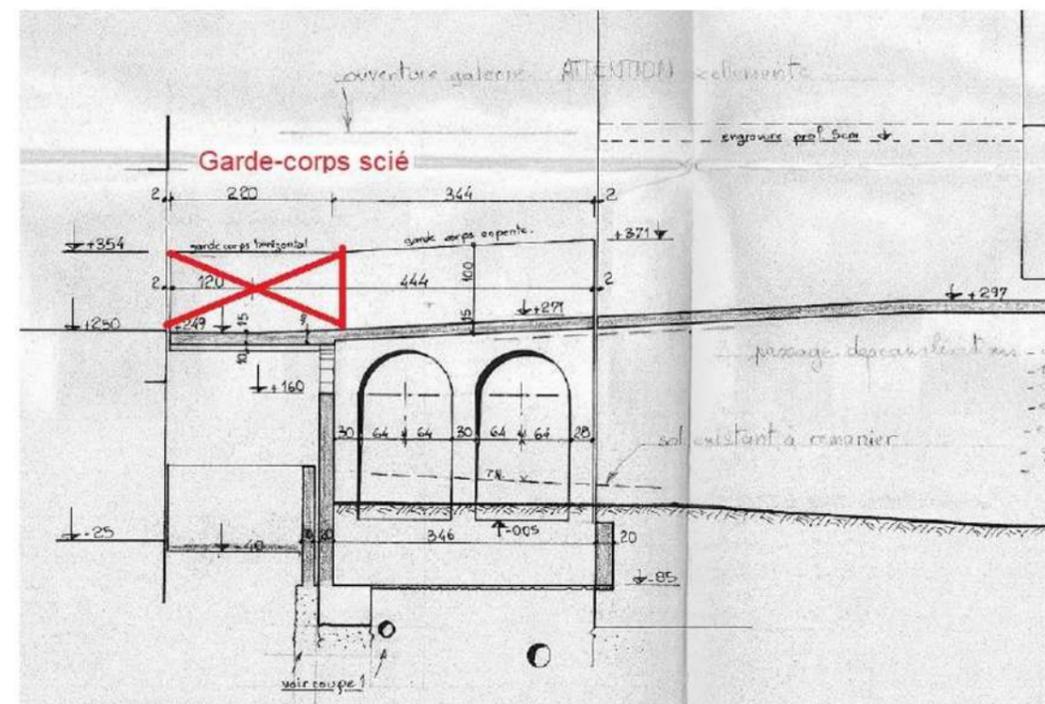
La passerelle a été une nouvelle fois modifiée lors de la construction du bâtiment médico-chirurgical et sa passerelle de liaison avec les blocs opératoires : les deux garde-corps ont été sciés pour réaliser des ouvertures et permettre un passage à l'étage. Or **ces deux garde-corps étaient porteurs (consoles) et nous n'avons pas pu constater qu'une structure compensatoire avait été réalisée**. Un contrôle doit être effectué rapidement pour déterminer si des mesures sont à prendre.

Garde-corps/console sciés lors de la construction du pôle médico-chirurgical

Suite aux constats précédents, un principe de travaux suivants sont à minima à prévoir. Pour l'étage et la toiture, des investigations seront nécessaires pour appréhender les adaptations nécessaires.

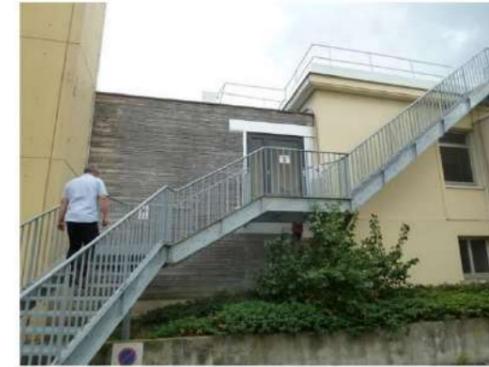
Vues extérieur passerelle

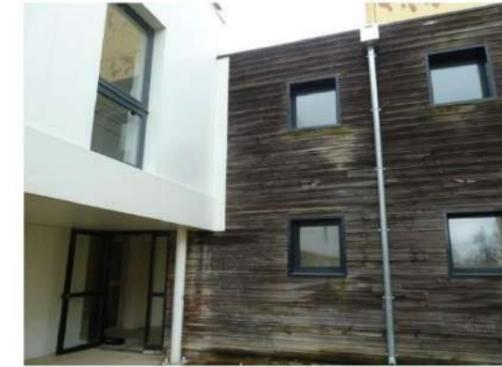
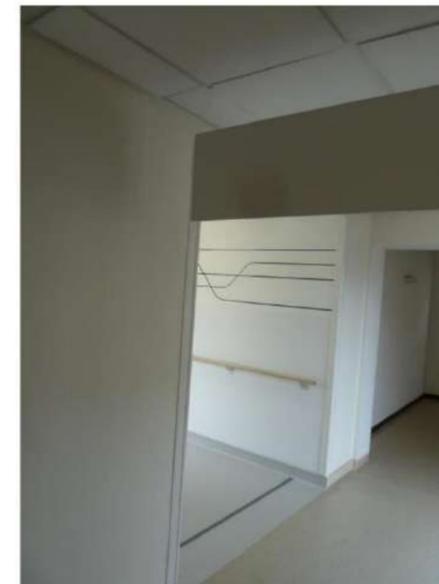
Vues intérieur passerelle : garde-corps sciés
