# PROJET DE REHABILITATION DE BATIMENTS

Izon (33)

DOSSIER DE DEMANDE DE DEROGATION AU TITRE DE LA DESTRUCTION D'ESPECES PROTEGEES

Mai 2024

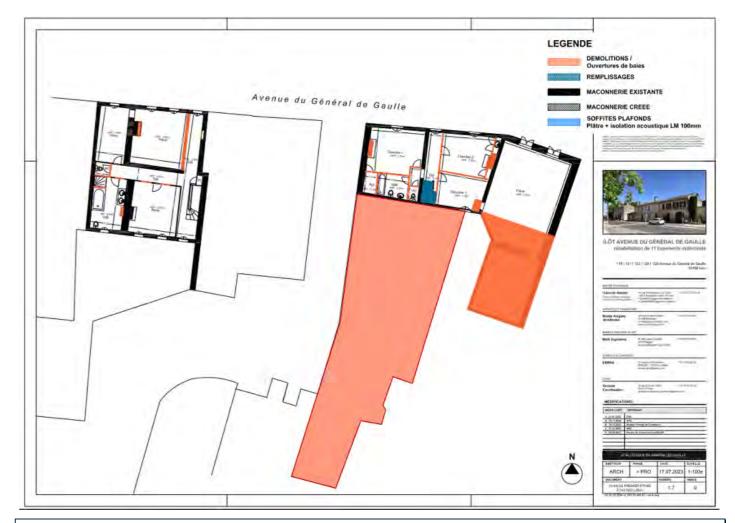
Figure 10 : Plan des travaux à réaliser (étage)

Ces constructions sont sans grande qualité. Elles mêlent la pierre et la maçonnerie, et sont aujourd'hui très dégradées. Selon un sondage structurel de novembre 2020<sup>1</sup>, les charpentes de ces bâtiments sont toutes à remplacer. Les démolitions de ce bâtiment permettront d'écarter tout péril structurel pour les ouvrages environnant. Cela permettra aussi de dégager l'entrepôt le plus au Sud de la parcelle qui présente lui un aspect plus intéressant avec des murs de pierre sans ajouts, et une charpente nécessitant uniquement un traitement fongicide et insecticide.

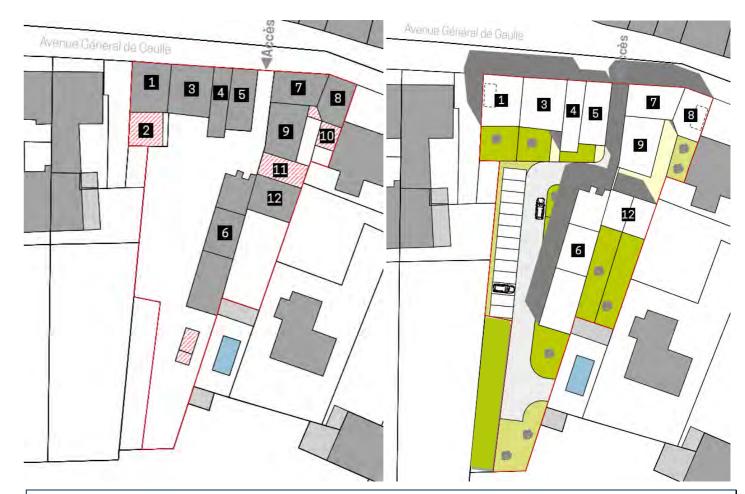
Figure 12 : Plan de démolition et plan masse du scénario 1 (Source : Etude de faisabilité, KWGB x S+M Architectes)

La couverture du sol (hors bâti et parcelle 24) est répartie ainsi :

- 795 m² d'espaces verts (jardins individuels et collectifs);
- 158 m² de places de stationnement enherbé ;
- 566 m² d'enrobé et de béton drainant.

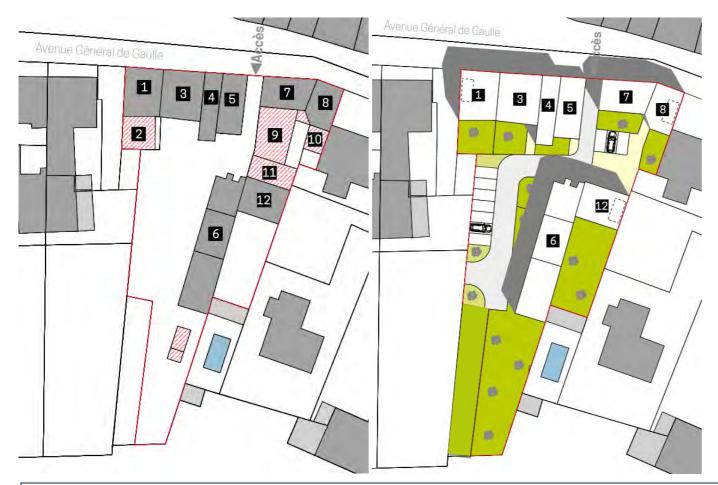
Figure 13 : Plan de démolition et plan masse du scénario 2 (Source : Etude de faisabilité, KWGB x S+M Architectes)

La couverture du sol (hors bâti et parcelle 24) est répartie ainsi :

- 1017 m<sup>2</sup> d'espaces verts (jardins individuels et collectifs) ;
- 125 m² de places de stationnement enherbé ;
- 476 m² d'enrobé et de béton drainant.

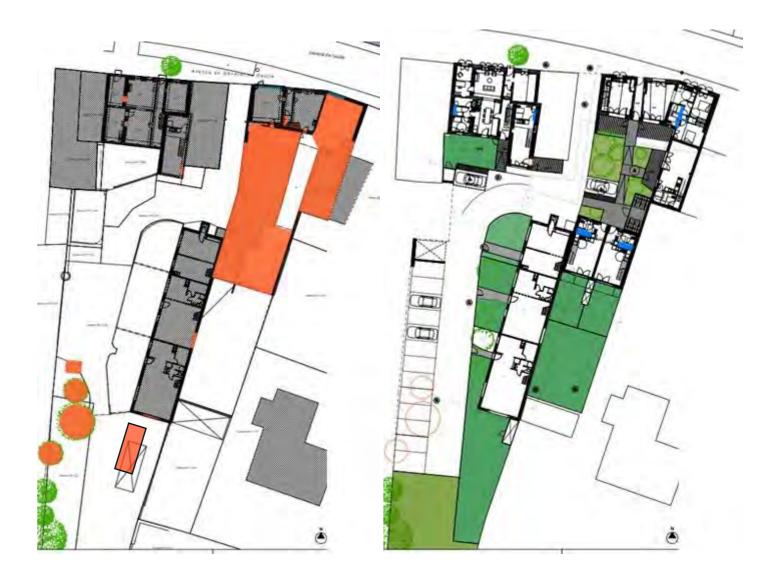
Figure 14 : Plan de démolition et plan masse du scénario retenu (Source : Gironde Habitat)

La variante retenue présente des surfaces non imperméables inférieur au scénario 2 projeté qui ne prenait pas en compte l'ensemble des besoins programmatiques. L'évolution des choix d'aménagement entre ces deux variantes est présentée ci-dessous.

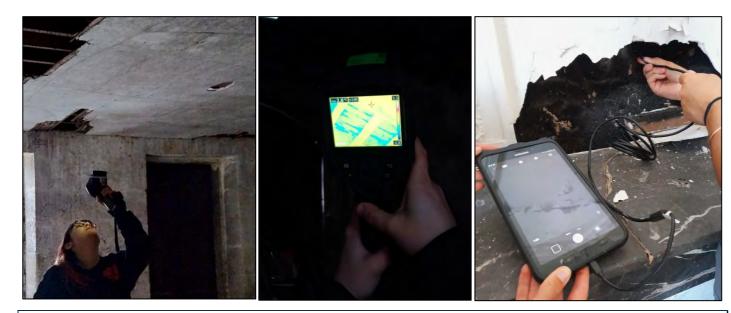
Figure 18 : Prospections réalisées à l'aide de la caméra thermique au niveau des faux plafonds (à gauche et au centre) et à l'aide de l'endoscope (à droite)

Des jumelles ont également été utilisées pour identifier les gîtes potentiels à l'extérieur des bâtis.

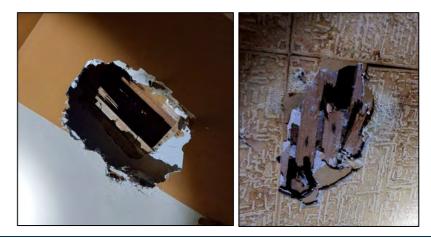
Figure 26 : Exemples de trouées présentes au niveau des faux plafonds

mais la vision à l'aide de l'endoscope n'étant pas très lointaine, ces dernières ne peuvent en aucun cas être exhaustives pour l'ensemble des combles.

Enfin, les toitures n'ont pas pu être prospectées au vu de leur hauteur (bâtiments sur 2 étages pour rappel).

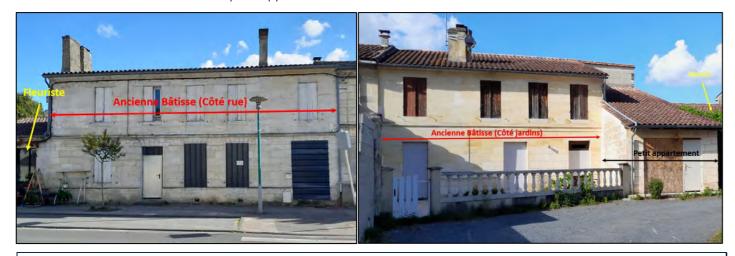
Figure 39 : Bâtiments prospectés en avril 2024

Les inventaires complémentaires réalisés en avril 2024 avaient notamment pour but de réaliser les prospections des bâtiments non accessibles lors des campagnes de 2023 (parcelles 288 et 289). Ces parcelles comportent 2 bâtiments accolés : une ancienne bâtisse et un petit appartement.

Le petit appartement présent côté jardin a déjà fait l'objet de rénovation et n'est pas favorable au cortège des oiseaux anthropiques. De plus, il ne présente aucune ouverture susceptible de permettre l'entrée d'individus.

L'ancienne bâtisse, en revanche présente une grande ouverture au-dessus d'une porte permettant l'accès des individus. Deux nids d'hirondelles rustiques y ont ainsi été recensés, et l'un d'eux était occupé.

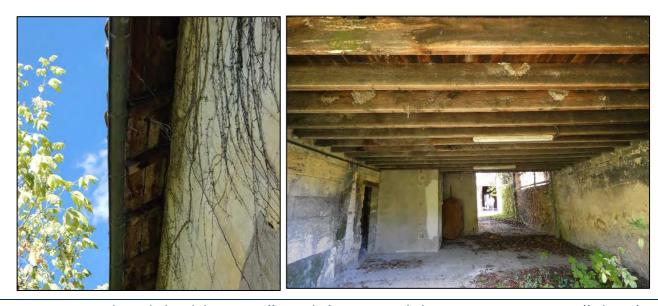
Figure 46 : Voliges de bord de toiture (à gauche) et toiture de la terrasse semi-ouverte (à droite)

L'extérieur des bâtis présente de nombreuses potentialités en gîtes : voliges extérieures en bois présentes à la fois en bordures de toitures mais aussi au niveau de la toiture d'une zone de terrasse semi-ouverte, linteaux en bois, tuiles de toitures avec de nombreux espacements, etc.. Cependant, aucune trace de présence n'a été relevée au niveau des zones extérieures des bâtis.

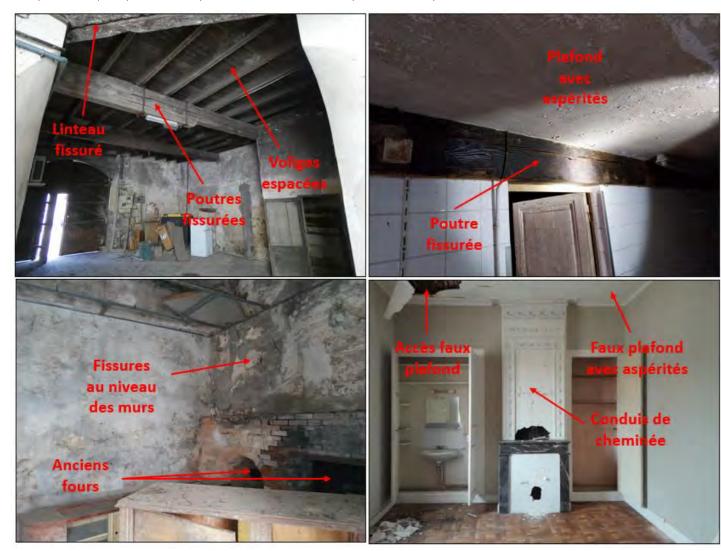
Figure 48 : Exemples de gîtes potentiels présents au sein des bâtiments

L'intérieur des bâtis présente également de nombreuses potentialités en gîtes : faux plafonds avec voliges, linteaux et poutres en bois, fissures eu niveau des murs, conduits de cheminés, plafonds avec aspérités permettant aux individus de s'accrocher, grandes ouvertures d'accès en hauteur aux combles, etc.. De façon générale, les bâtis en eux-mêmes sont anciens et abandonnées, en plus de comporter de nombreux gîtes potentiels, aucun dérangement n'y a lieu (ou de façon exceptionnelle) ce qui les rends particulièrement attractif pour les chiroptères.

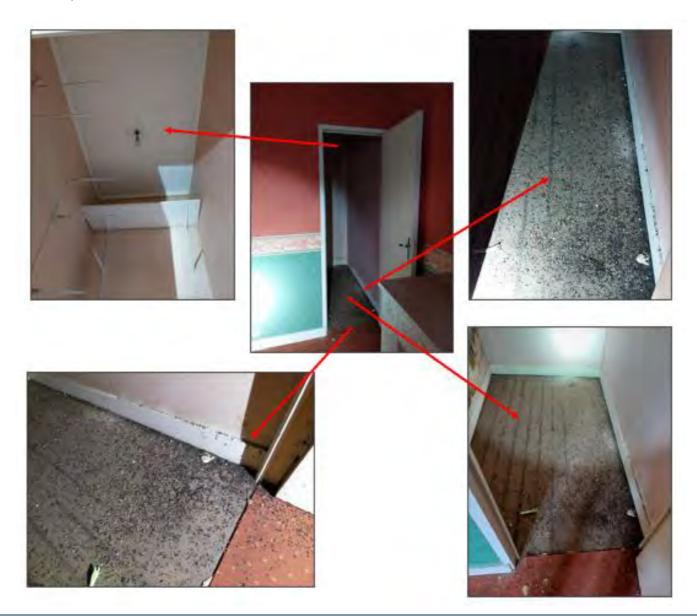
Figure 49 : Crottes inventoriées au niveau du dressing

- Un dressing accolé à une chambre à l'étage où aucun gîte potentiel n'est présent et où les individus l'occupant étaient donc accrochés au niveau des dalles rugueuses du faux plafonnier, ce qui nous oriente vers des espèces dont le comportement est de se pendre sur les plafonniers comme c'est le cas des rhinolophes par exemple;
- Le dessous d'un escalier où le positionnement des crottes nous oriente également vers des espèces se pendant aux plafonds.

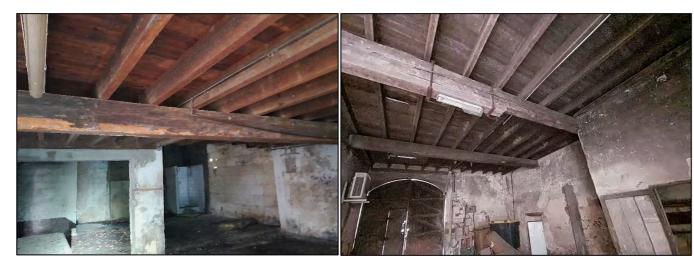
Figure 53 : Pièce d'où a été aperçu le Petit rhinolophe sortant (à gauche) et cour intérieure ou a été observé l'Oreillard gris (à droite)

Lors de la sortie de gîte, deux observateurs ont été placés au niveau de la cour intérieure, cet emplacement couvrant un maximum d'ouvertures. Un petit rhinolophe a très clairement été vu sortant de l'une des pièces du bâtiment au coucher du soleil. Un Oreillard gris a également été inventorié sortant des linteaux de toiture de la première cour intérieure. Plusieurs Pipistrelles de kuhl et quelques Pipistrelles communes ont été vues volant avec insistance au niveau de la toiture du bâti mais au vu de la faible visibilité sur cette dernière, il n'a pas été possible de déterminer si les individus provenaient ou non de cette dernière.

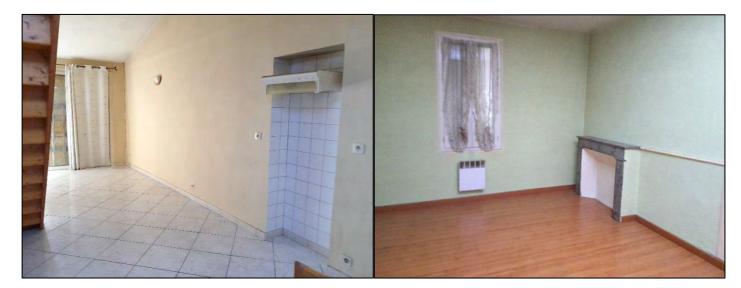
Figure 56 : Photos de l'appartement récent non favorable

Le petit appartement présent côté jardin a déjà fait l'objet de rénovation et n'est pas favorable aux chiroptères. De plus, il ne présente aucune trace de présence ni ouverture susceptible de permettre l'entrée d'individus.

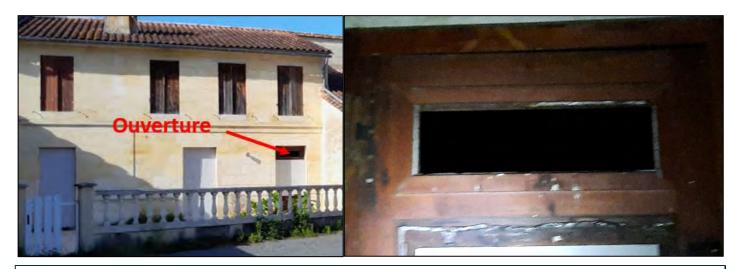
Figure 59 : Ouverture permettant l'accès à l'ancienne bâtisse

L'ancienne bâtisse, bien moins favorable que celles de la parcelle 148, présente toutefois quelques potentialités en gîte, notamment une pièce arborant un plafond en bois auquel les chiroptères pourraient s'accrocher (mais pas entrer au niveau des interstices qui sont trop petits) et des espacements accessibles entre les fenêtres et les volets. Des crottes très éparses ainsi que quelques restes de repas (ailes de papillon) y ont par ailleurs été inventoriées dans plusieurs pièces ainsi qu'au niveau de l'une des fenêtres. Ce bâtiment, accessible via une grande ouverture présente au-dessus d'une porte sert donc très probablement de site de repos entre les phases de chasse active au cours de la nuit. Lors des inventaires en sortie de gîte, un Murin à oreilles échancrées a été observé entrant puis sortant de la bâtisse. Aucun autre individu n'y a été observé.

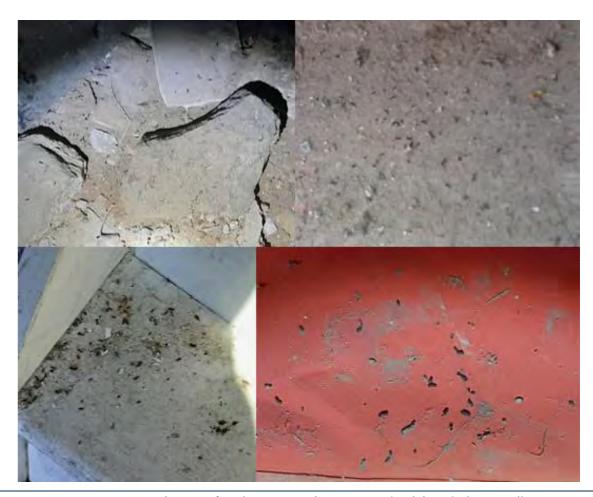
Figure 60 : Crottes éparses fraiches recensées au sein des bâtis de la parcelle 148

Le bâtiment de la parcelle 148 a également été prospecté à nouveau. D des crottes éparses fraiches y ont été recencées à plusieurs endroits témoignant ainsi de la présence très récente d'individus. Deux Pipistrelles communes ont été recensées lors des prospections diurnes au niveau d'un linteau en bois présent au niveau de la cours d'entrée.

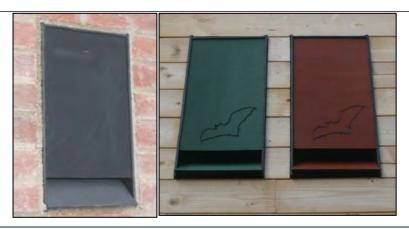
Figure 82 : Gîtes à chiroptères encastrables (Source : Wildcare)

Description de la mesure			esure	Aucun entretien n'est à réaliser à l'intérieur des gîtes, car ils peuvent être occupés de façon permanente. Cependant, lors des suivis écologiques en phase exploitation, l'écologue se chargera de vérifier leur non-obturation par le guano, bien que la configuration des gîtes tend à limiter cette dernière.  Les modèles en béton de bois ou en pin Douglas (bois reconnu pour sa durabilité en conditions extérieures) seront privilégiés pour leur plus grande pérennité dans le temps.							
				Figure 81 : Exemples de gites artificiels à chiroptères fixables (Source :							
					https://s	ymbiosphere.fr/ )

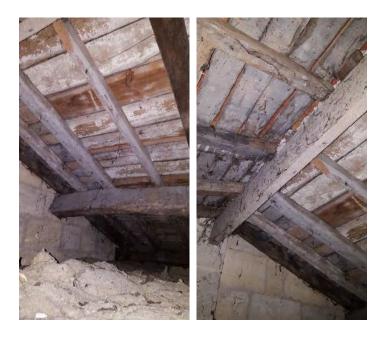
### 3.5.1 <u>Désordres</u>

- 1 : Fracture sur poutre,
- 2 : Chevrons altérés par les termites.

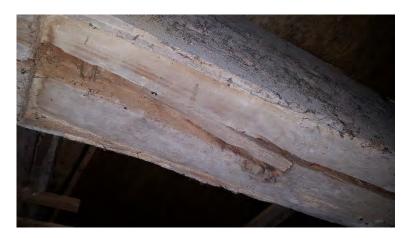
Il a été repéré sur ces charpentes les désordres suivants :

Dans l'ensemble, la charpente semble plutôt saine. Attention toutefois à la présence de champignons et de termites qui se localise sur 2 à 3 chevrons par zone de charpente.

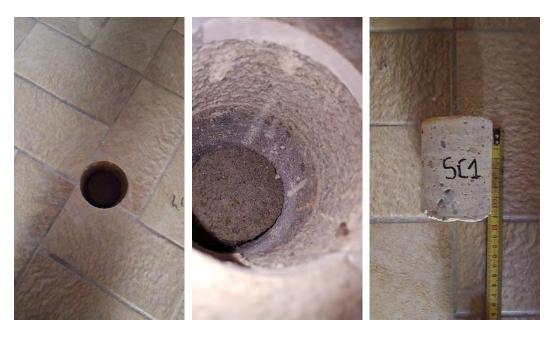
Ce sondage de plancher bas met en évidence les éléments suivants :

- Chape + carrelage : ép. 40 mm,
- Dallage béton armé : ép. 80 mm (aciers doux diam. 3 mm deux sens).

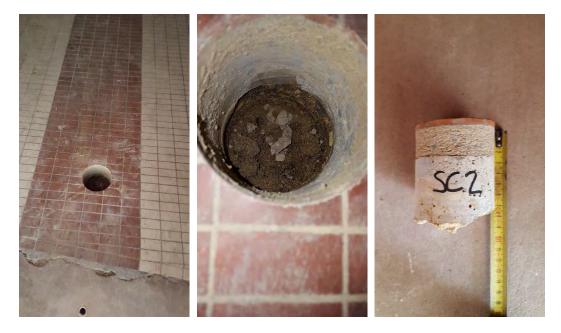
### 4.2.3 PL2

Ce sondage de plancher bas met en évidence les éléments suivants :

- Chape + carrelage : ép. 20 mm,
- Dallage béton : ép. 50 mm.

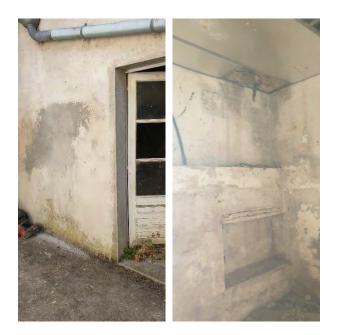
Ce sondage de mur met en évidence les éléments suivants (intérieur vers extérieur) :

Enduit : ép. 20 mm,Pierre : ép. 210 mm.

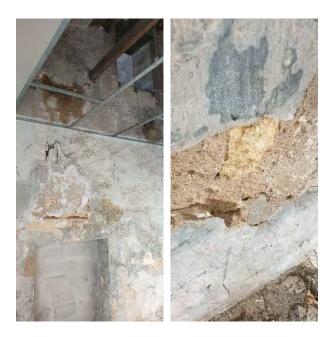
### 4.3.15 M15

Ce sondage de mur met en évidence les éléments suivants (intérieur vers extérieur) :

Pierre : ép. 255 mm,Pierre : ép. 255 mm.

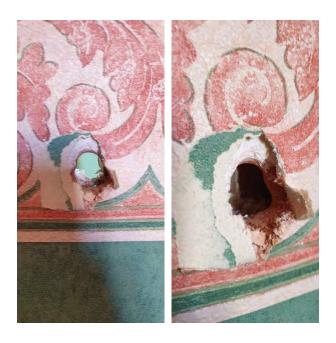
- Brique creuse : ép. 35 mm,

- Plâtre : ép. 10 mm.

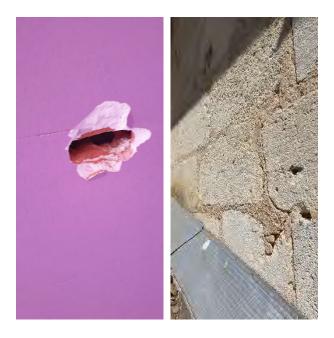
- Brique creuse : ép. 40 mm,

- Pierre : ép. 220 mm.

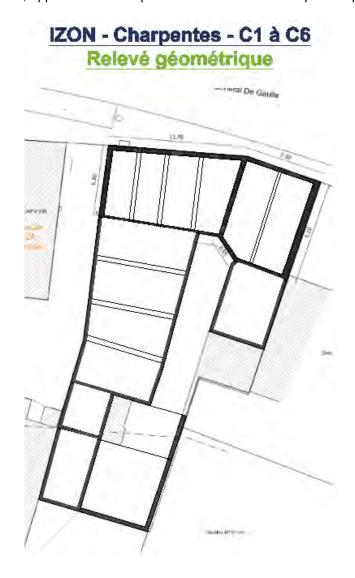
Dans le plan ci-après, apparait en noir la position des fermes de chaque charpente.

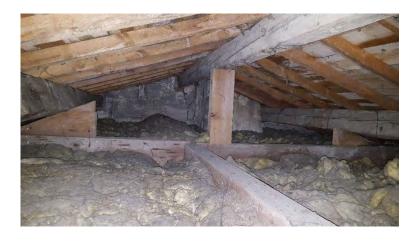
### 4.5.1 <u>C1</u>

Cette charpente semble avoir été renforcée. En effet, des poutres bois ont été ajoutées dans le sens perpendiculaire aux fermes existantes. De plus, des éléments en bois sont positionnés au-dessus des poutres principales afin de renforcer les pannes.

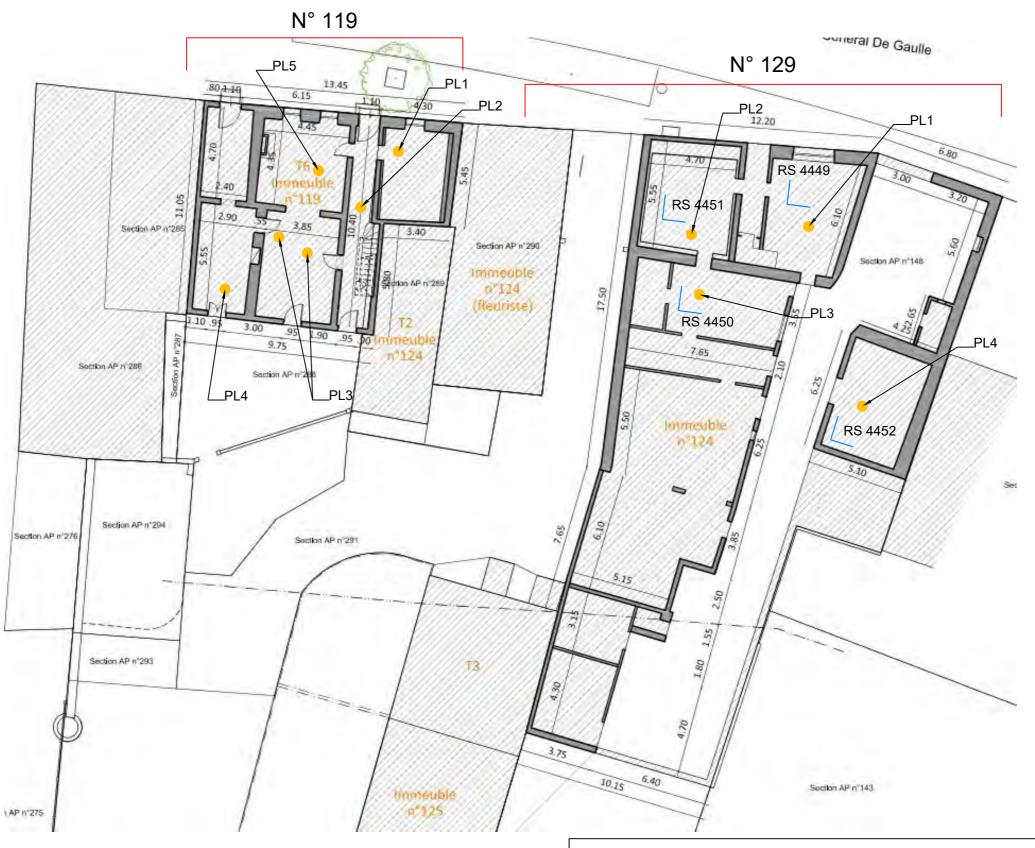
# **IZON - Plancher bas RDC**

# Implantation des sondages

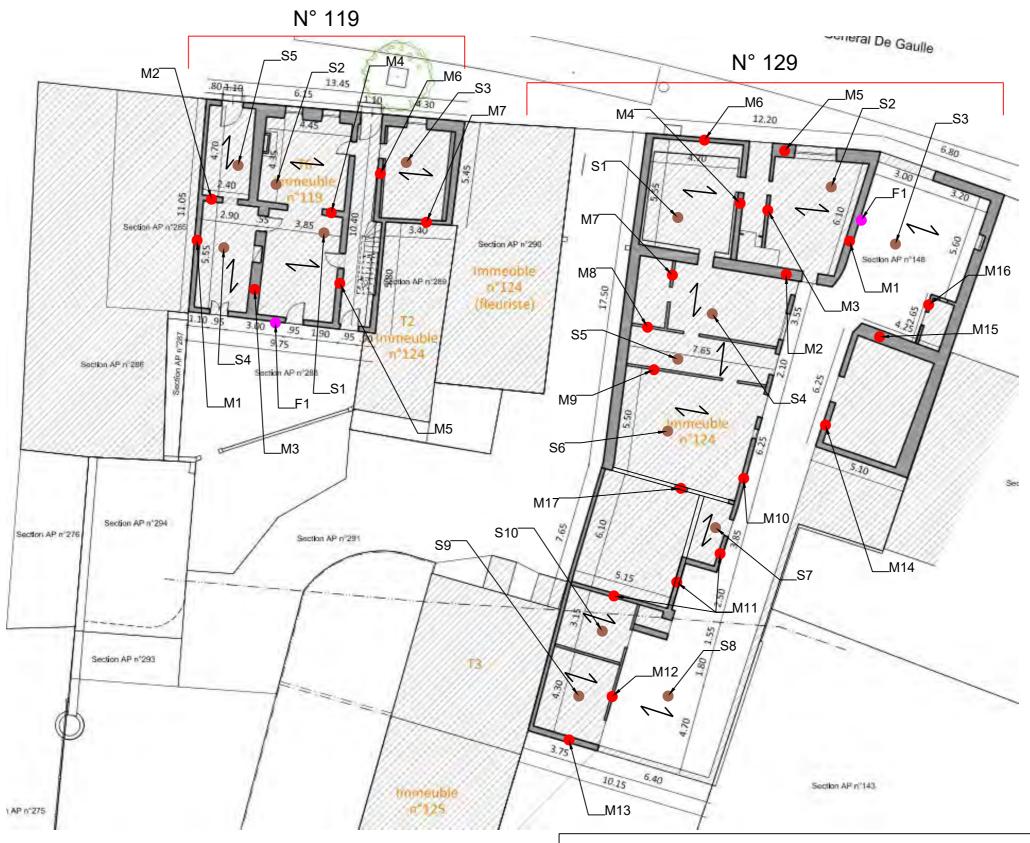
# **IZON - Plancher haut RDC**

# Implantation des sondages

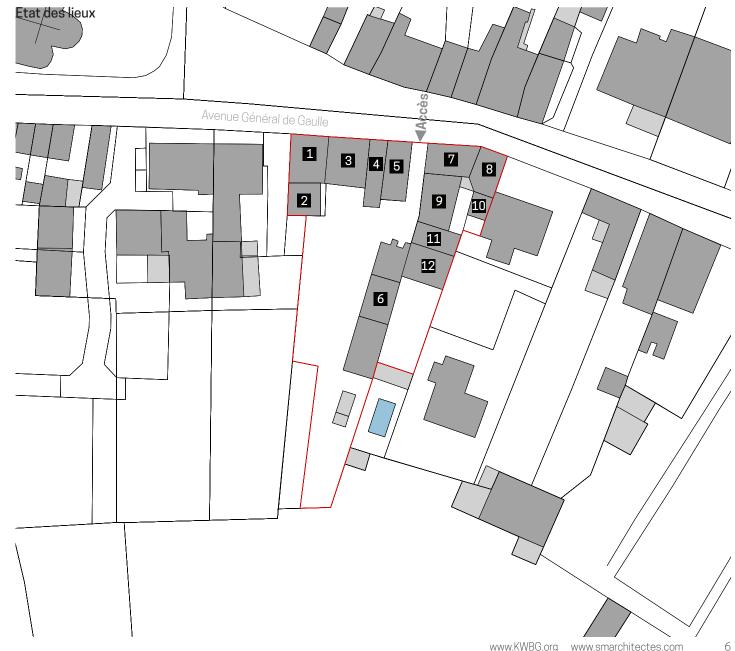
L'ensemble bâti est constitué de 12 corps de bâtiments.

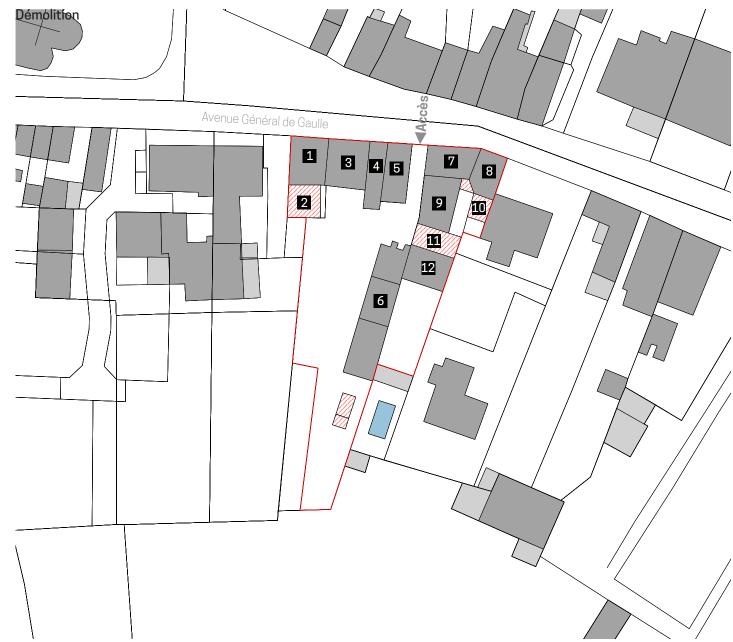
# Scénario 1 | Démolition

Nous proposons la démolition d'une partie de l'ensemble bâti afin de gagner en ensoleillement et d'aérer l'ensemble.

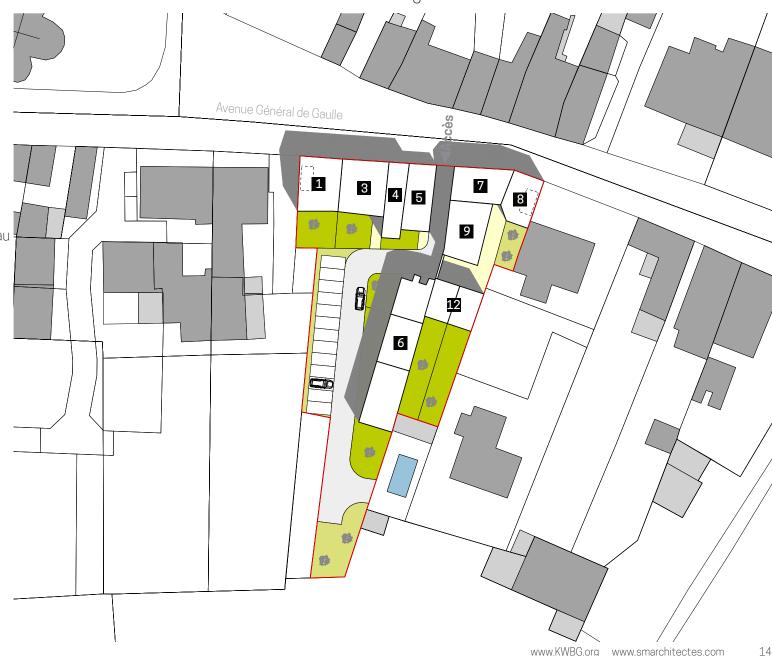
# Scénario 1 | Réhabilitation des existants et conservation du commerce en RDC : 12 logements LLS et 2 locaux commerciaux

- 1 Bâtiment n°1: R+1
  - Conservation du garage au RDC
  - Réhabilitation : 1 x T5 duplex.
- 3 Bâtiment n°3: R+1
  - Réhabilitation: 1 x T2 au RDC et 1 x T3 au R+1.
- 4 Bâtiment n°4 : R+1
  - Réhabilitation : 1 x T3 duplex.
- 5 Bâtiment n°5 : RDC
  - Conservation du local commercial au RDC
- 6 Bâtiment n°6: R+1
  - Réhabilitation : 2 x T4 duplex et 1 x T5 duplex.
- 7 Bâtiment n°7 : R+1
  - Conservation du local commercial au RDC
  - Réhabilitation : 1 x T4 duplex.
- 8 Bâtiment n°8: R+1
  - Conservation du porche au RDC.
  - Réhabilitation · 1 x T2 au R+1
- 9 Bâtiment n°9 : RDC - Réhabilitation : 1 x T4
- **12** Bâtiment n°12 : R+1
  - Réhabilitation : 2 x T3 duplex.

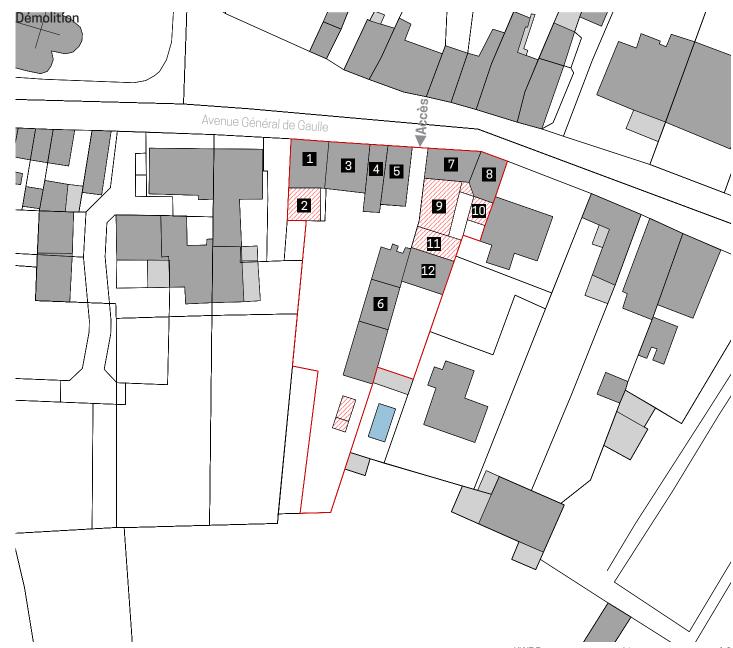
# Scénario 2 | Démolition

Nous proposons la démolition d'une partie de l'ensemble bâti afin de gagner en ensoleillement et d'aérer l'ensemble.

Ces démolitions nous permettront de gérer l'ensemble du stationnement sur la parcelle.

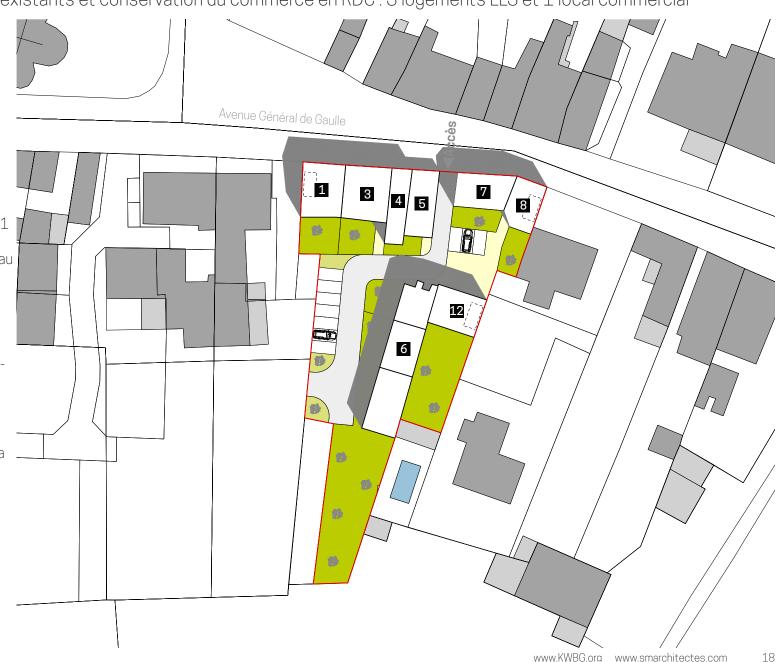
# Scénario 2 | Réhabilitation des existants et conservation du commerce en RDC : 10 logements LLS et 2 locaux commerciaux

- 1 Bâtiment n°1 : R+1
  - Conservation du garage au RDC
  - Réhabilitation : 1 x T5 duplex.
- 3 Bâtiment n°3: R+1
  - Réhabilitation: 1 x T2 au RDC et 1 x T3 au R+1.
- 4 Bâtiment n°4 : R+1
  - Réhabilitation : 1 x T3 duplex.
- 5 Bâtiment n°5 : RDC
  - Conservation du local commercial au RDC
- 6 Bâtiment n°6 · R+1
  - Réhabilitation : 2 x T4 duplex et 1 x T5 duplex.
- 7 Bâtiment n°7 : R+1
  - Conservation du local commercial au RDC
  - Réhabilitation : 1 x T4 duplex.
- 8 Bâtiment n°8 : R+1
  - Conservation du porche au RDC.
  - Réhabilitation : 1 x T2 au R+1.
- **12** Bâtiment n°12 : R+1
  - Réhabilitation : 1 x T4 duplex.
