D. QUELLES SONT LA NATURE ET LES MODALITÉS DE DESTRUCTION, D'ALTÉRATION OU DE DÉGRADATION *

**Projet de préau à hirondelle rustique
dans Jardin public Louis David en 2022**

Préau hirondelle rustique *biosymbiose*

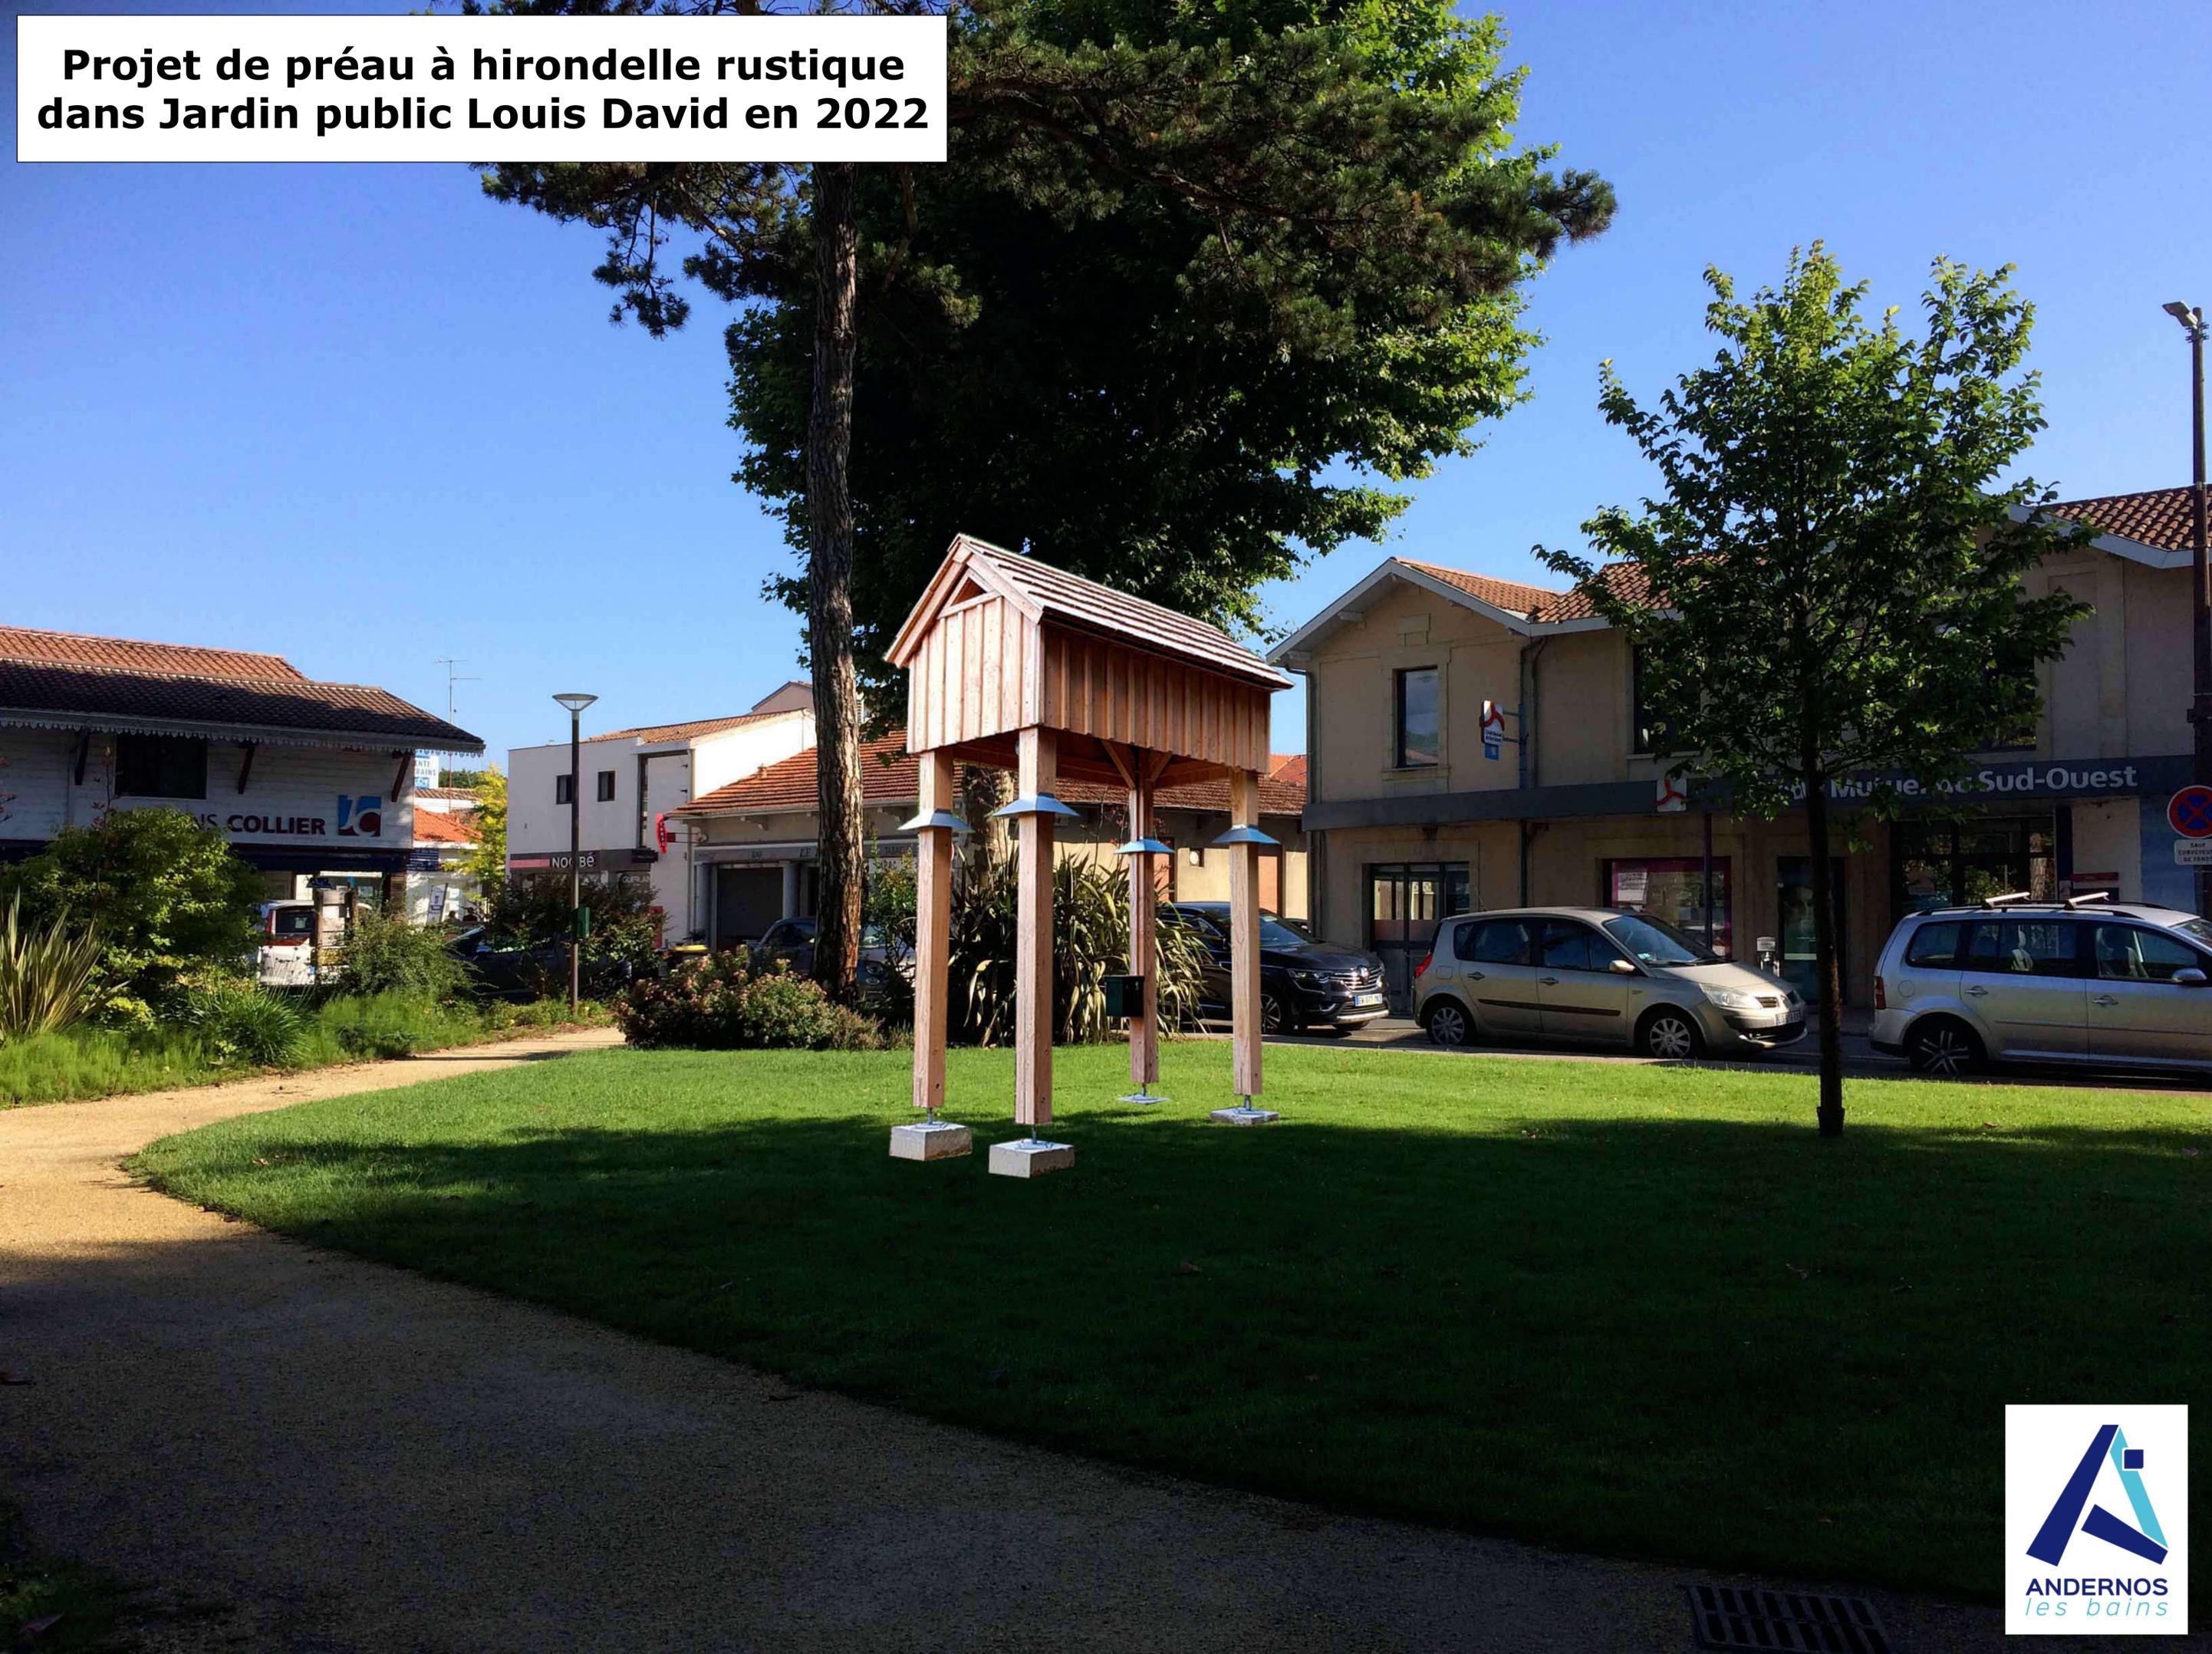
2) Aménagement d'un préau spécifique avec 6 nichoirs artificiels dans le Jardin public Louis David situé à 120 m à l'ouest du marché couvert

panneau solaire

tuiles bois

haut-parleur
+
lecteur son

cône
anti-prédation

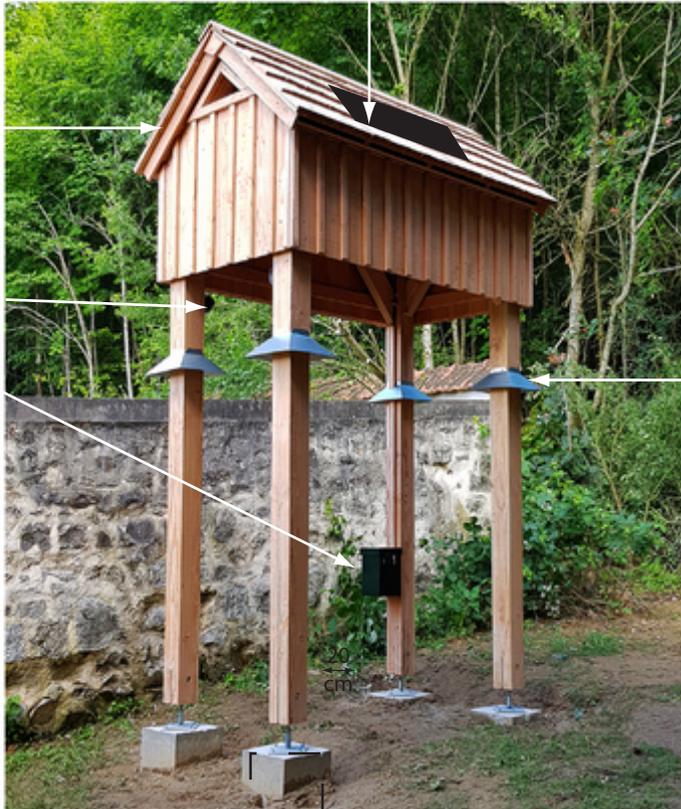
fondation béton
40x40x80 cm
à prévoir en plus

- Hauteur 3,5 M section 2M par 3M
- Ouvrage en douglas pourpré de son aubier
- Toiture avec tuiles en bois
- 4 Cônes anti prédateurs
- Repasse ornithologique sur kit solaire protégée dans un boitier étanche
- 8 nichoirs Biosymbiose séparés par une cloison et compartimentés
- Ouverture en triangle sur les deux pignons pour les chauves souris
- Livraison sur site et montage

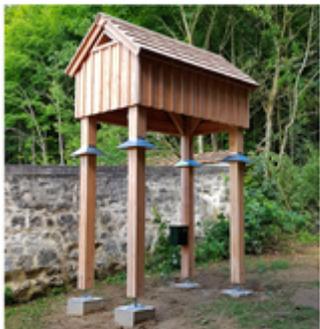
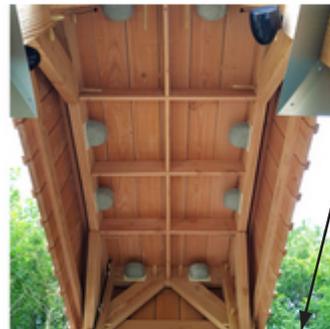
8 cases et nichoirs compartimentés
pour l'hirondelle rustique

350 cm

300 cm

200 cm
