Curage et restauration de la digue de l'étang des Forges de la Réserve Naturelle Régionale du Bocage des Antonins

Dossier de demande de dérogation

2019

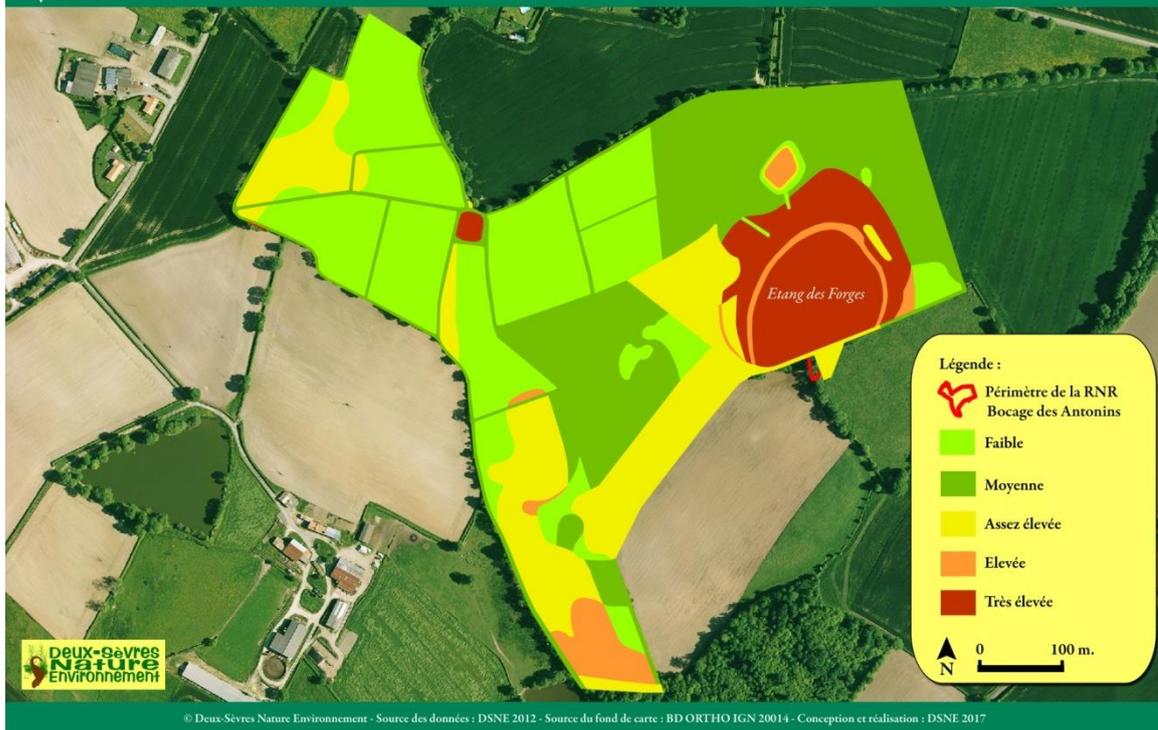
Figure 6: Valeur patrimoniale régionale des habitats de la RNR du Bocage des Antonins

L'étang des Forges est particulièrement ancien. Sa création remonte probablement au XIIIème siècle. Le plan d'eau se présente sous la forme d'une petite dépression naturelle, maintenue en eau par la création d'une digue en travers d'un talweg. Les profondeurs d'eau de l'étang présentent des variations faibles allant de 0 m à plus de 1.55 m au plus profond (près de l'ouvrage de vidanges). Cette configuration est particulièrement intéressante et permet un marnage important chaque année. Pauvre en matière organique, les caractéristiques de l'étang favorisent le développement d'une flore et d'une faune remarquable. **Il concentre à lui seul, les enjeux naturalistes et historiques les plus importants de la réserve (figures 6 et 7).**

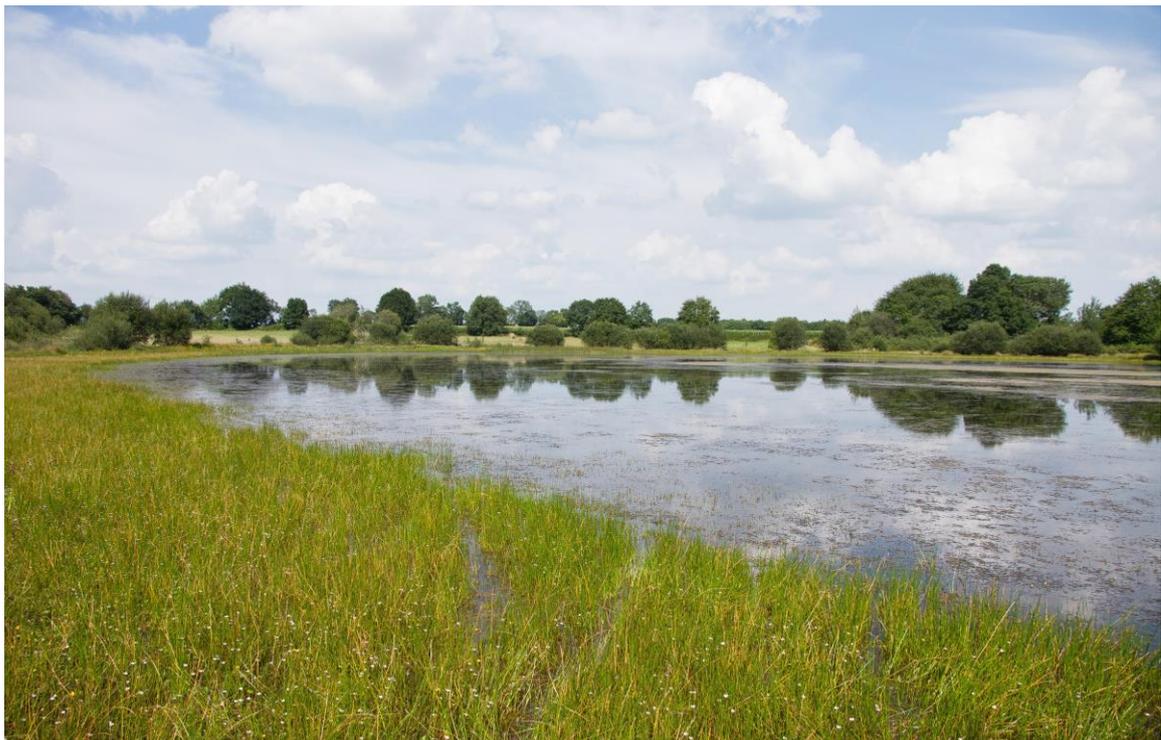
Figure 7 : Vue sur les ceintures de végétation présentes sur l'étang des Forges de la RNR du Bocage des Antonins.

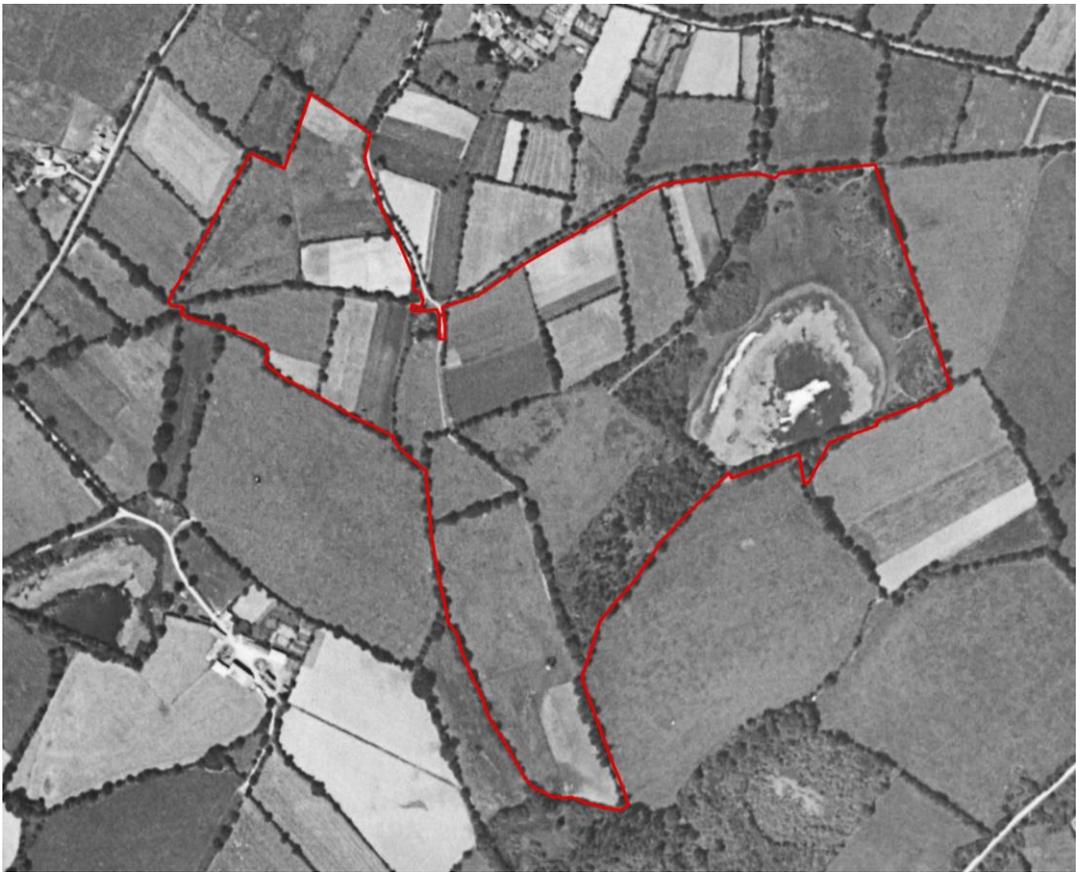
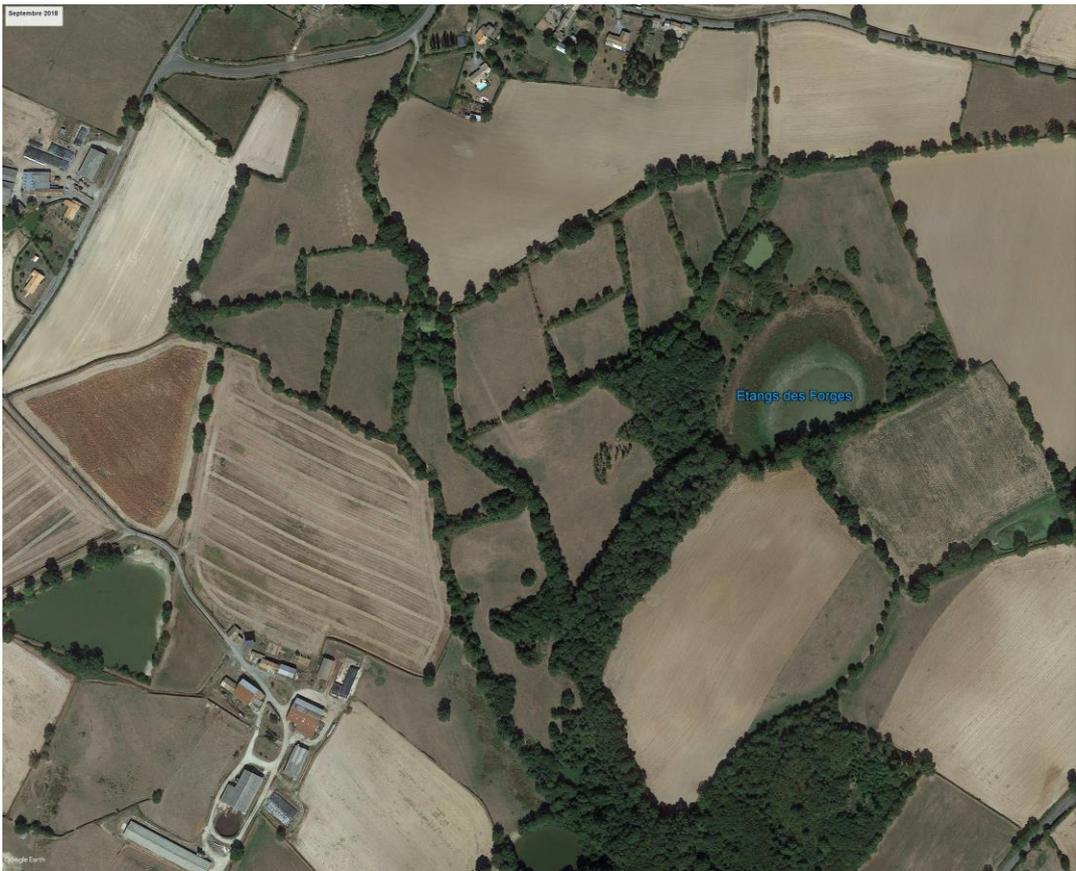
Figure 8 : Vue aérienne de la RNR du Bocage des Antonins et de l'étang des Forges en 1950 (haut) et 2018 (bas). Sources : IGN et Google Earth.

Le bocage, les haies et les prairies qui le composent sont globalement en bon état de conservation (figure 8).

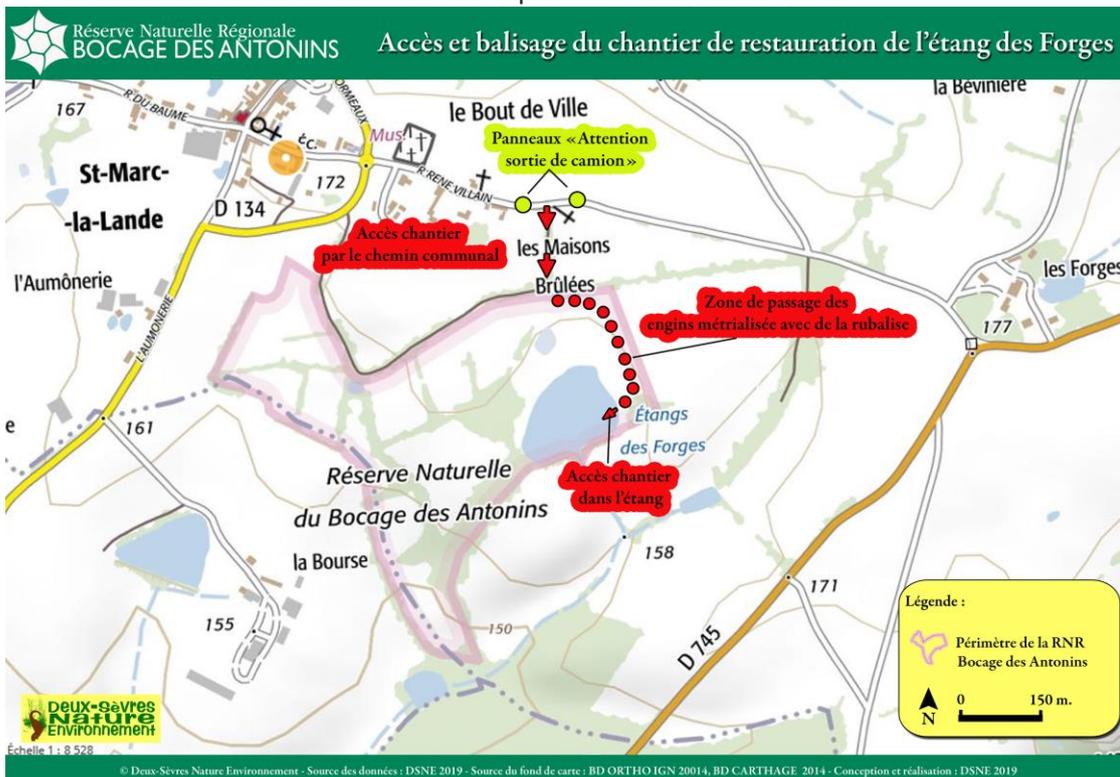
Figure 11 : Accès et balissage du chantier de restauration de l'étang des Forges.

- 2- **Balissage des zones d'intervention et des accès.** L'accès au chantier se fera par la route qui relie le Bourg de Saint-Marc-La-Lande depuis la route départementale D745, au niveau du lieu dit « Les Maisons Brûlées ». Deux panneaux de chantier « Attention sortie de camion » seront mis en bordure de route dans les deux sens de circulation au niveau de l'entrée du chemin communal qui rejoint la RNR du Bocage des Antonins (figure 11). L'accès à l'étang se fera par le haut de la parcelle (habitat de type prairie de fauche atlantique). Le haut de cette parcelle à une meilleur portance et il n'y a pas d'enjeux flore d'identifié sur cette partie. Les zones de passage des engins sur la réserve seront balisées avec de la rubalise et des piquets en fer (figure 11). L'objectif étant également que les engins n'aient pas accès aux autres bordures et de limiter les impacts sur la flore et la faune.

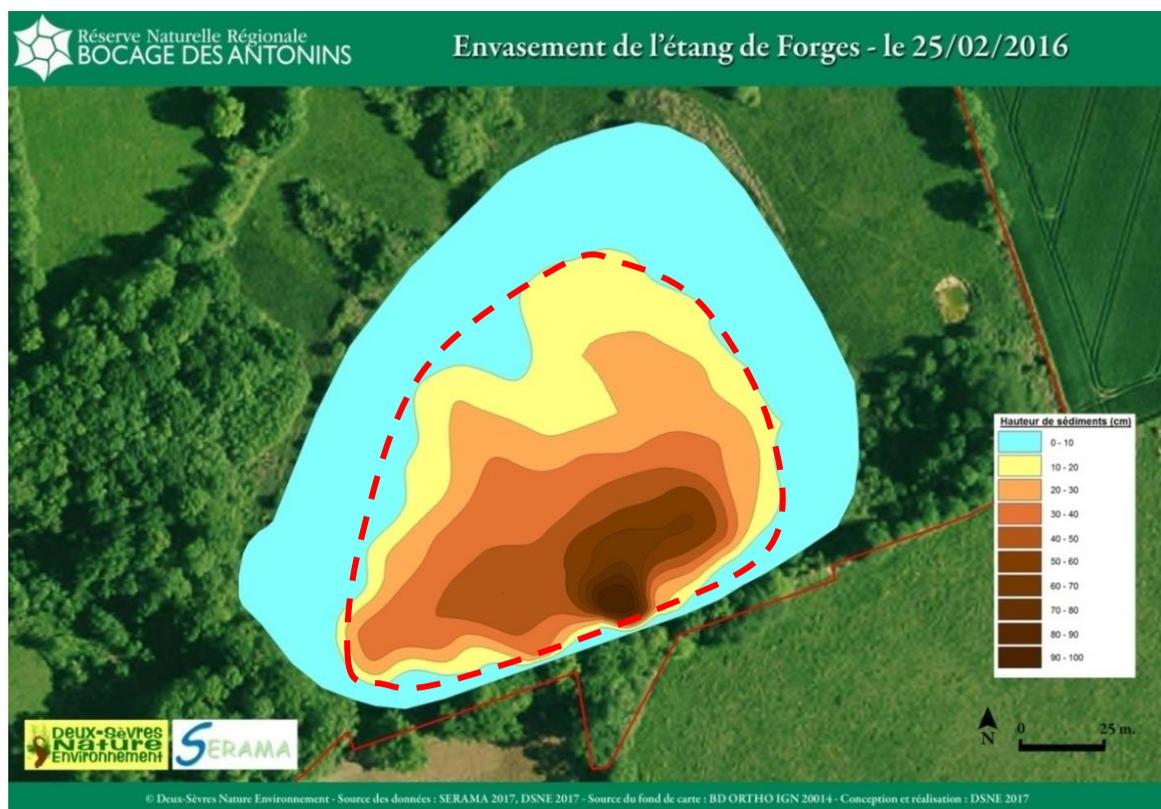
Figure 12 : Epaisseur de la couche de vase dans l'étang des Forges au 25 février 2016. En pointillé rouge, la zone d'intervention pour le curage.

- 3- **Curage partiel et superficie de l'étang.** Cette action vise à curer les secteurs les plus envasés de l'étang sur la base des relevés bathymétriques réalisés en 2016 (figure 12). La surface de la zone d'intervention est de 1 hectare, soit un volume global calculé de sédiments compris entre 2500 et 3000 m³. A l'intérieur de ce périmètre, plusieurs secteurs seront matérialisés et laissés en l'état afin de favoriser la recolonisation de la flore et préserver le stock de graine (figure 15). Suite au comité consultatif de gestion de la réserve du 11 avril 2019, des décapages seront également réalisés sous forme de transects sur les ceintures de végétation. Ce décapage devrait particulièrement être favorable à la Pilulaire à globules (*Pilularia globulifera*) qui affectionne les zones perturbées (communication personnelle Yann Sellier). **Une partie des vases sera conservée sur place afin de l'épauler par la suite sur le fond de la surface restaurée. Cette action permettra de maintenir la banque de graine du site.**

Le curage sera réalisé par une pelleteuse. Une attention particulière sera apportée pour ne pas impacter la sous couche de sable présente sous la vase. Les vases seront évacuées avec des tracteurs en partenariat avec des agriculteurs bénévoles et riverains de la réserve.

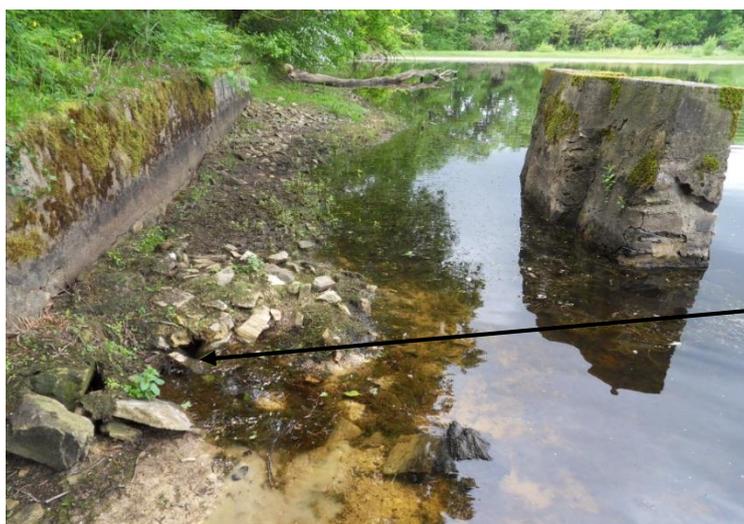
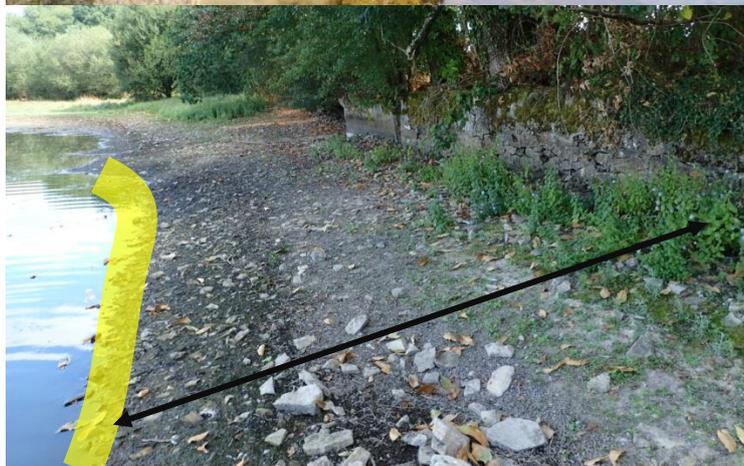
Figure 13: Illustration de l'état actuel de la digue de l'étang des Forges et des travaux à réaliser

Galerie de ragondin qui empêche aujourd'hui l'étang de remonter à son niveau initial.

Une tranchée d'ancrage (bande jaune) avec de l'argile sera réalisée au pied de la digue afin de garantir l'étanchéité de l'étang. De l'argile et de la pierre seront également étalées depuis la tranchée d'ancrage et jusqu'à la partie plus haute de la digue pour renforcer l'étanchéité et combler les galeries de ragondins (trait noir).

- 4- **Restauration de la digue.** La digue du plan d'eau, d'une longueur de 150 m., soutient une allée d'arbres pluri-centenaires chère au professeur de Litardière. Sa configuration témoigne de son ancienneté. La partie centrale arrière est renforcée par un assemblage de pierres intégrées au sol. Elle est principalement endommagée sur sa partie centrale avant. A ce niveau, les galeries de ragondins creusées sous les racines des arbres bordant la rive ont provoqué des fuites à l'origine de l'abaissement du niveau d'eau (figure 11). La partie amont de la digue de l'étang souffrent de trois principaux problèmes :

- La présence des ragondins qui fragilisent la digue par leurs galeries, avec notamment une galerie creusée en 2013 suite à un assèchement précoce et qui depuis sert de trop plein de l'étang. Celle-ci, localisée à proximité du système de vidange, empêche l'étang de retrouver sa hauteur maximale en hiver. Depuis 2013, l'étang connaît donc

- L'effet du batillage : lorsque le plan d'eau est plein, le batillage favorise une érosion mécanique sur le pied de digue qui engendre son recul progressif ;
- Le basculement des ligneux : les ligneux ont colonisé la digue avec des sujets particulièrement âgés. L'effet induit des deux points précédents, ajoutés à leur vieillissement, favorise le basculement des ligneux. Le déracinement engendre des points de fragilité supplémentaires.

Les travaux consistent à garantir la fonctionnalité de la digue et à retrouver les niveaux d'eau perdus, de l'ordre de 50 cm, à l'étiage estival de référence de l'étang. Les actions prioritaires viseront à reformer l'amont de la digue, notamment en rapportant un mélange d'argile et de pierres sur les zones les plus dégradées. N'ayant pas assez d'argile sur place pour réaliser cette opération, il est prévu d'en récupérer dans une carrière à proximité (volume estimé à 500 m³). Cette argile présente les mêmes caractéristiques que celle présente sur le site. Une tranchée d'ancrage sera réalisée sur une portion du pied de la digue afin d'assurer l'étanchéité de l'ouvrage. Les arbres les plus problématiques seront élagués (taille de rééquilibrage) par un professionnel afin d'éviter le déracinement et le basculement. **Une attention particulière sera apportée afin de garder l'aspect originel de la digue (figure 13).** Les galeries de ragondins seront également comblées. En parallèle aux travaux de restauration des campagnes de piégeages des ragondins seront mises en place à partir de l'automne 2019. Cette action est programmée dans le plan de gestion de la réserve.

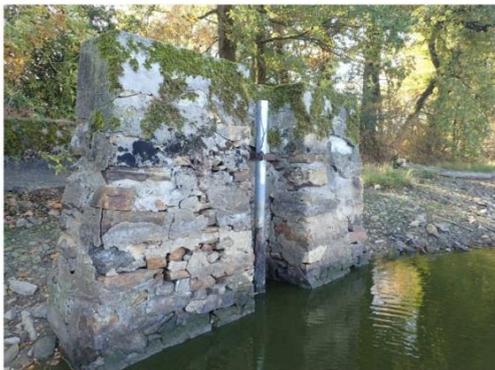
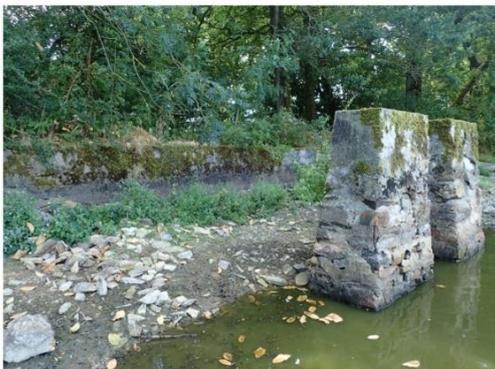
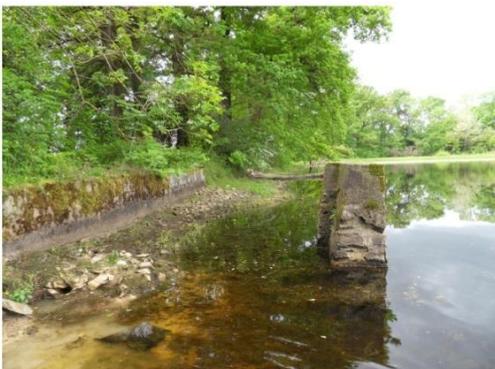
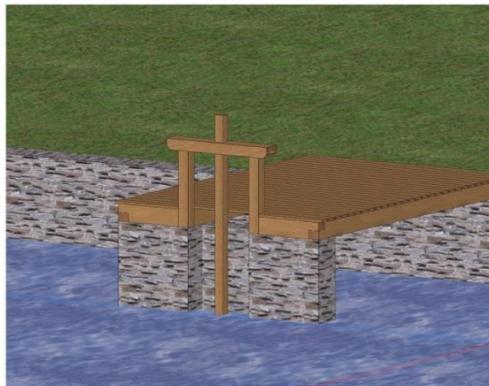
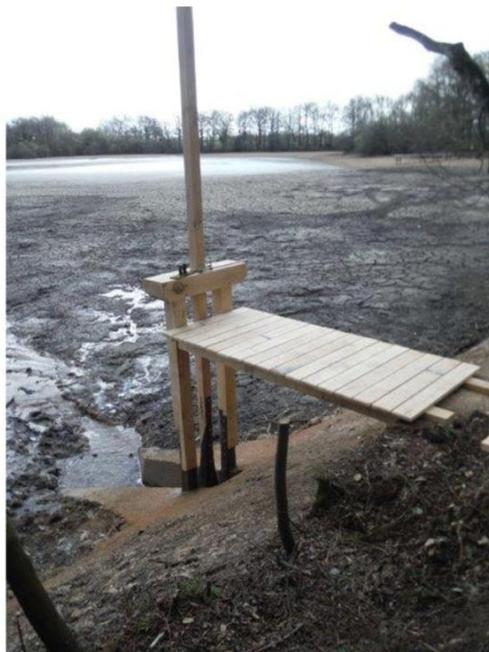
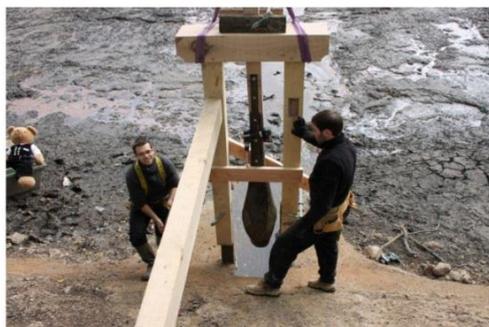
Figure 14 : Restauration du moine de l'étang des Forges. Les photos de droite montrent la restauration d'un moine d'un étang très ancien à proximité de la réserve. Les travaux planifiés seront du même type.

5- **Restauration du Moine.** Le dispositif de vidange est composé d'une canalisation qui traverse la digue et dont l'orifice dans le plan d'eau est obstrué par un morceau de bois (olive en chêne). Cet ouvrage est particulièrement ancien et les écoulements présents dans la pêcherie quand l'étang est en eau et que l'ouvrage est fermé, témoignent d'un problème de fuite. Cette fuite provient du dispositif d'obturation de la vidange et des maçonneries de l'ouvrage. Nous prévoyons donc de restaurer intégralement le moine en chêne et de restaurer le muret en chaux-sable (figures 14 et 15).

- Moine très ancien et qui fuit ;
- Pas de possibilité de gestion des niveaux d'eau ;
- Pas d'accès au dispositif de vidange quand l'étang est en eau ;
- Parement en pierre du moine dégradé et poreux.

- Mise en place d'un nouveau moine en bois (chêne) et d'aspect traditionnel (identique aux anciens étangs de la région, cf. photos);
- Restauration/remplacement de l'olive ;
- Pose d'une passerelle pour gérer les niveaux d'eau;
- Restauration du muret avec enduit en chaux-sable

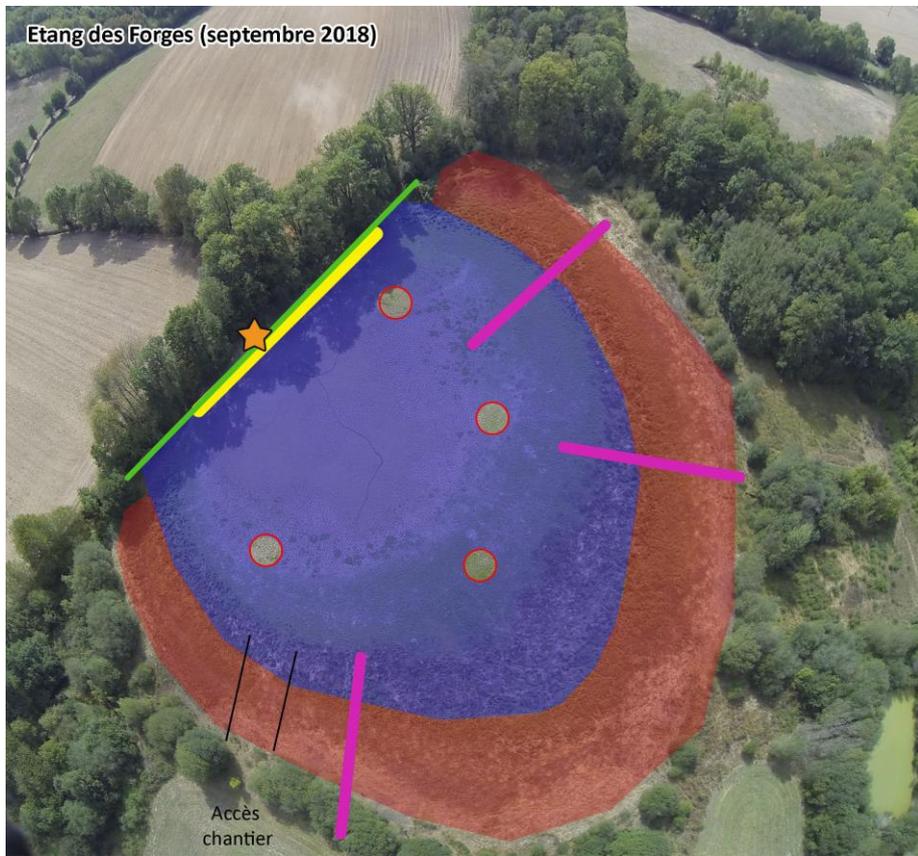
Figure 15: Synthèse des différents travaux de restauration planifiés. © Jean-Marie Rouvreau

- Zone de présence à *Littorella uniflora* et à *Pilularia globulifera*
- Surface curée
- Zone de non intervention à l'intérieur de la surface curée
- Restauration de la digue
- Tranchée d'ancrage
- ★ Restauration du dispositif de vidange (moine + muret)
- Zone de décapage
