# ENQUÊTES PHOTOS

## 1. PRINCIPES GÉNÉRAUX

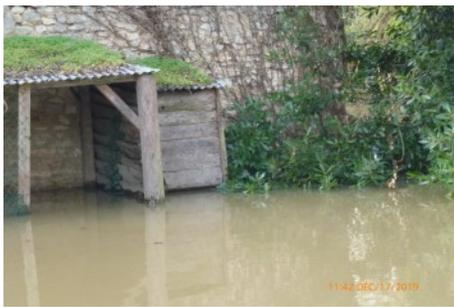
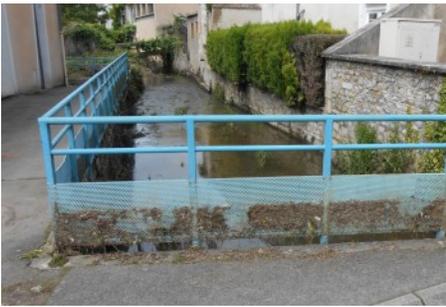
AU PIC DE CRUE	APRÈS LA DÉCRUE
SUPPORT VERTICAL

- ♦ précisément au moment du pic de crue, montrant ainsi l'eau à son niveau maximum
- ou ♦ après la décrue, montrant une indication du niveau atteint (laisse de crue, marque, témoignage, etc.)

Dans les deux cas, la photo doit montrer la limite du niveau d'eau atteint, sur un support permettant ultérieurement de la repositionner :

- ♦ support vertical (ex. mur, clôture)
- ou ♦ support horizontal (ex. au sol sur une route, un chemin, etc.)

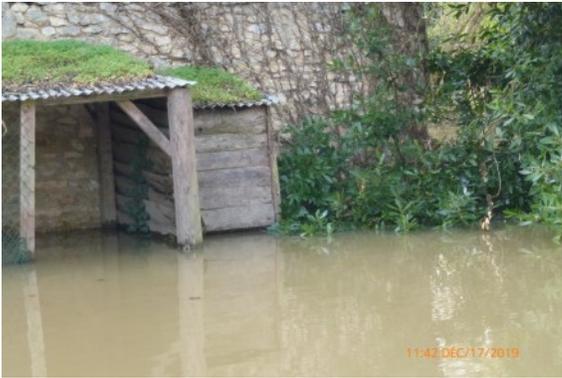
## Exemple de contribution

<p>Date de la photo : 17/12/2019 à 11h47</p> <p>Coordonnées GPS : lon : 0.3560353 lat : 46.6123255</p> <p>Description : L'Essart, aire de pique-nique à Buxerolles</p>
--	--
