RAPPORT

suite à la visite d'inspection des travaux miniers sur le site de Basseneuille

Visite d'inspection	Site : Ancien site minier de Basseneuille Date de la visite : 7 septembre 2016	Commune : Bonnat (23)
Exploitant/ responsable du site	Exploitant : Compagnie Française de Mokta (CFM) représentée par AREVA Après Mines Propriétaire du site : AREVA et particuliers	
Titre minier	24/10/59 : octroi d'un permis de recherche pour 3 ans, renouvelé le 24/10/62 Titre échu	
Travaux miniers	Travaux miniers souterrains de 1958 à 1963 - 3 731 kg d'uranium	
Participants à la visite sur site	<i>Représentant la société AREVA Mines :</i> Mme Caroline BENESTEATU, Mme Gwenaelle CADORET <i>Equipe d'inspection de la DREAL :</i> Mme Gisèle PALADINI, Mme Nathalie MARLIER

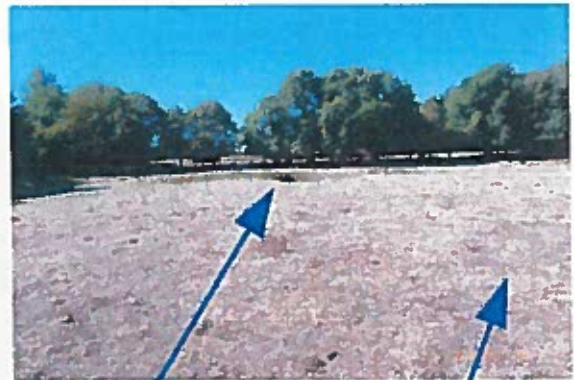
Puits P1

"ancienne mare"

- à l'emplacement de l'ancien puits P1, il existe un léger affaissement d'une vingtaine de centimètres,
- les montages M1 et M2 n'ont pu être localisés précisément,

Il est toutefois demandé à AREVA de surveiller l'affaissement constaté à l'aplomb du puits P1.

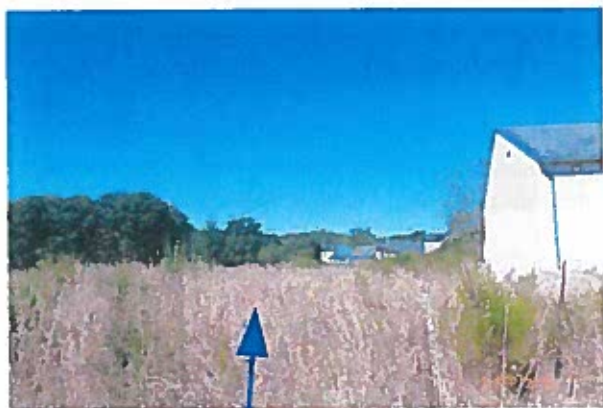
parcelle n° 966

En 2010, les emplacements du puits P1 et du montage M2 présentait un léger affaissement. Le montage M1, situé dans le jardin d'une maison voisine du site (parcelle n° 966), est recouvert d'une dalle bétonnée, réalisée au moment du percement du puits afin de consolider le pignon de la grange située sur la parcelle.

Toutefois, par précaution, AREVA a racheté en 2011 les parcelles concernées (n° 691, 966 et 998) et l'ensemble des bâtiments a été démoli en 2013. Ne subsiste aujourd'hui que la maison sur la parcelle n° 690, construite avant l'exploitation minière et appartenant à un propriétaire privé.

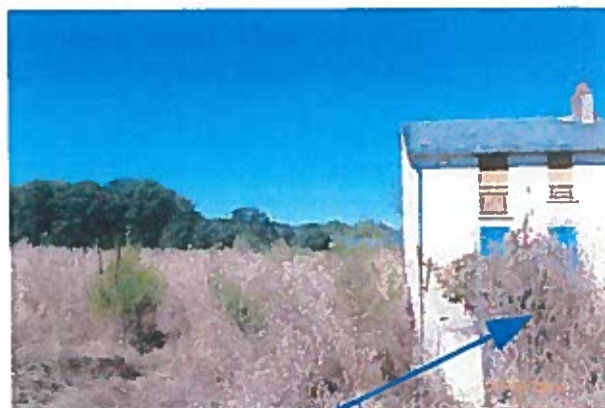
- il ne subsiste aujourd'hui que la maison de la parcelle n° 690 dont une galerie passe à l'aplomb du jardin, à l'arrière de la maison.
