<b>Objet : Visites d'inspection de sites miniers en Creuse</b> Rapports suite aux visites d'inspection des travaux miniers sur les sites de Coussat, Le Monteil et Basseneuille		
Désignation des pièces :	nombre :	Objet
Veuillez trouver ci-joints les rapports établis suite aux visites d'inspection réalisées par mes services sur les sites de Coussat, Le Monteil et Basseneuille	3	Pour attribution

#### suite à la visite d'inspection des travaux miniers sur le site de Coussat

Visite d'inspection	Site : Ancien site minier de Coussat Date de la visite : 7 septembre 2016	Commune : Bonnat (23)
Exploitant/ responsable du site	Exploitant : Compagnie Française de Mokta (CFM) représentée par AREVA Après Mines Propriétaire du site : AREVA et particuliers	
Titre minier	19/05/1983 : octroi par décret de la concession du Montilloux Titre échu	
Travaux miniers	MCO et travaux miniers souterrains de 1954 à 1989 Production de 207 271 kg d'uranium (incluant les tonnages du site du Monteil situé à proximité)	
Participants à la visite sur site	<i>Représentant la société AREVA Mines :</i> Mme Caroline BENESTEAU, Mme Gwenaëlle CADORET  <i>Equipe d'inspection de la DREAL :</i> Mme Gisèle PALADINI, Mme Natha

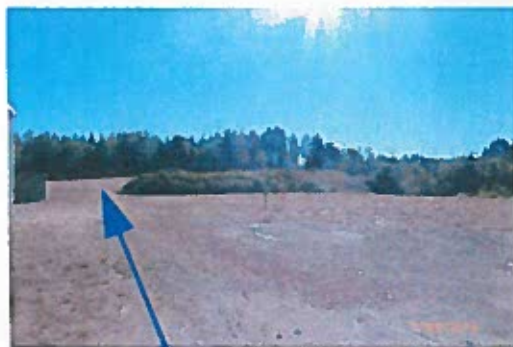
point 2 sur la carte

Les parcelles situées au nord du site ont le même niveau radiologique que le bruit de fond naturel et sont cultivées (cf. points 1 et 2 sur la carte ci-dessus).

- verse Nord (point 1 sur la carte) : 50 à 70 chocs/seconde
- verse Nord Ouest (point 2 sur la carte) : 100 à 170 chocs/seconde
- portail d'accès à la MCO : 400 chocs/seconde
- entrée de la MCO et bassin de collecte des eaux : 400 à 500 chocs/seconde

Les mesures sur les deux premières zones, correspondant aux parcelles cultivées, correspondent à des valeurs de bruit de fond naturel. Il est vraisemblable que ces terrains n'aient pas été directement impactés par les travaux miniers. Les autres points de mesure au niveau de l'entrée de la MCO remblayée sont de l'ordre de 1 à 2 fois le bruit de fond régional naturel (données IRSN : 150 chocs/seconde).

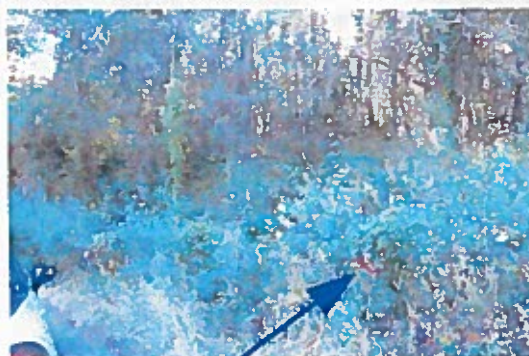
ancien panneau interdisant l'accès

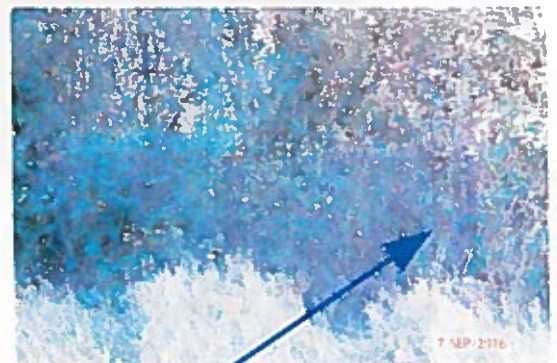
ancien portail d'accès au site

L'ancien portail, situé à l'Est du site et à l'angle du chemin, permet l'accès théorique à l'ancienne MCO et au bassin de collecte des eaux. Toutefois, ceux-ci n'ont pu être localisés avec précision compte tenu de la végétation (accès impossible).

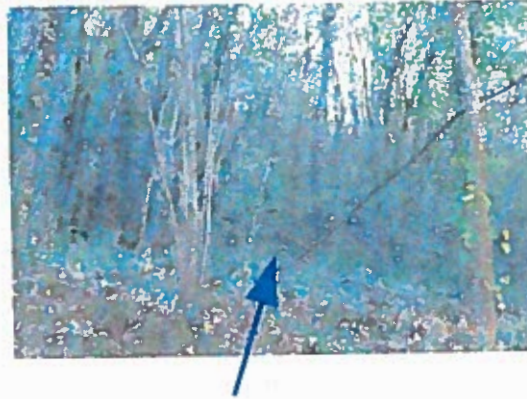
Les travaux de réaménagement réalisés sur le site ayant conduit à un remblayage complet de la MCO, celle-ci ne comporte pas de risque (de chute en particulier).

entrée de la MCO

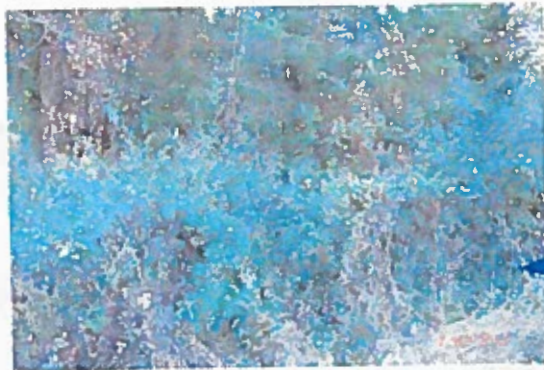
La clôture entourant le site n'est plus entretenue, le site étant impraticable par lui-même :

clôture

Le site n'est plus entièrement clôturé mais ne présente pas de risque particulier, la MCO ayant été remblayée. Par ailleurs la végétation et les broussailles rendent l'accès très difficile.

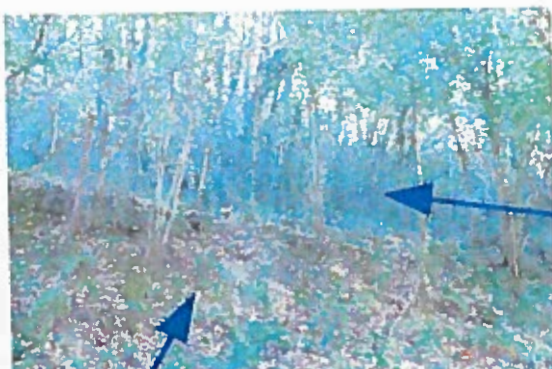
En contrebas du site, se trouve la verse à stériles Sud.

Verse à stériles entièrement recouverte de broussailles et d'arbres

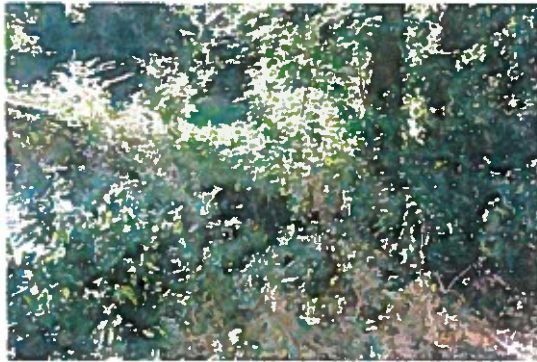
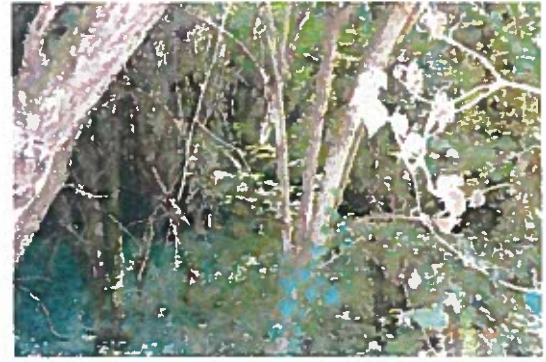
En aval du site, se trouvent une zone marécageuse et un bassin de collecte des eaux de la MCO et de la verse à stériles "sud", entièrement envahis par la végétation, à sec le jour de l'inspection.
