RAPPORT

suite à la visite d'inspection des travaux miniers sur le site du Monteil

Visite d'inspection	Site : Ancien site minier du Monteil Date de la visite : 7 septembre 2016	Commune : Bonnat (23)
Exploitant/ responsable du site	Exploitant : Compagnie Française de Mokta (CFM) représentée par AREVA Après Mines Propriétaire du site : AREVA	
Titre minier	19/05/1983 : octroi par décret de la concession du Montilloux Titre échu	
Travaux miniers	MCO de 1987 à 1988 - Tonnages précis inconnus et comptabilisés avec ceux du site de Coussat situé à proximité, soit 207 271 kg d'uranium	
Participants à la visite sur site	<i>Représentant la société AREVA Mines :</i> Mme Caroline BENESTEAU, Mme Gwenaëlle CADORET <i>Équipe d'inspection de la DREAL :</i> Mme Gisèle PALADINI, Mme Nathalie MARLIER

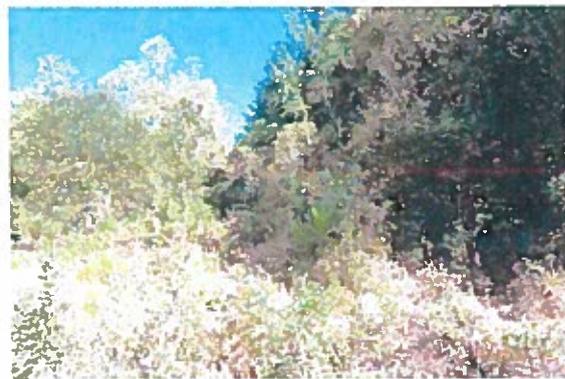
Le site est entièrement recouvert de broussailles et de végétation et est par conséquent difficilement accessible. La clôture entourant partiellement le site n'est plus entretenue, le site étant impraticable par lui-même :

« accès » au site

vue sud du site

Un chemin permet théoriquement l'accès à l'emplacement de l'ancienne MCO. Toutefois, celle-ci n'a pu être localisée compte tenu de la végétation (accès impossible).

Les travaux de réaménagement réalisés sur le site ayant conduit à un remblayage complet de la MCO, celle-ci ne comporte pas de risque (de chute en particulier)
