**Mémoire en réponse à l'avis du Conseil National de la Protection de la Nature, daté du 13 août 2025, concernant la demande de dérogation à l'interdiction de destruction de spécimens d'espèces végétales et animales protégées et de leurs habitats – Construction du poste électrique Galus à Mérignac (33) – RTE**

25 août 2025

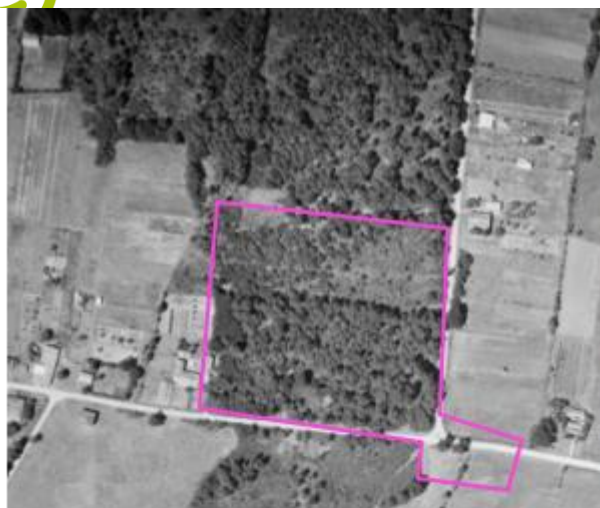
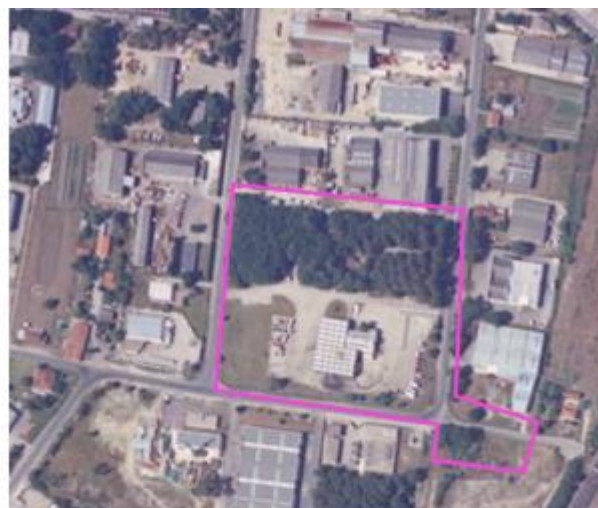
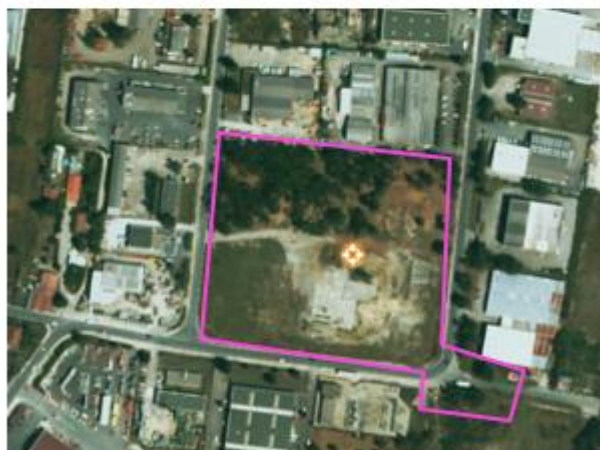
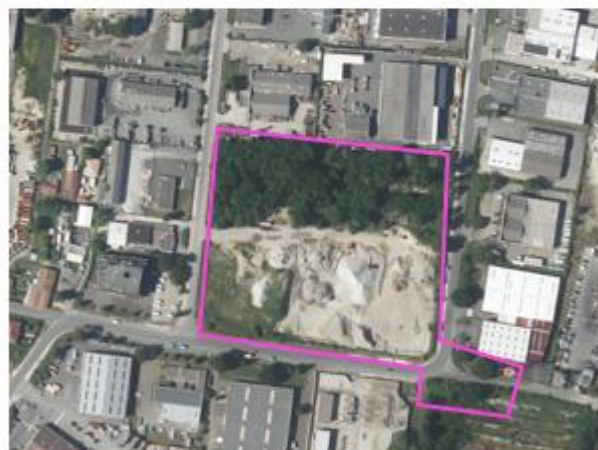
**Figure 24 : Evolution du site d'implantation depuis 75 ans**

Vue aérienne du site d'implantation en 1950 : l'actuelle chênaie est alors un terrain en friche (peut-être issu d'une coupe forestière) et est en cours de (re)colonisation par de jeunes chênes, à partir des boisements contigus, aujourd'hui disparus. Le secteur est encore largement rural et très peu construit.

Vue aérienne du site d'implantation en 1991 : la situation est proche de l'actuelle. La chênaie est certes plus jeune (une quarantaine d'années) mais ses abords sont déjà largement urbanisés. On devine en son sein un bâtiment dont il ne reste aujourd'hui qu'une dalle au ras du sol. Un bâtiment industriel a été installé dans la zone ouverte (entretien de poids-lourds).

Vue aérienne du site d'implantation dans la période 2000-2005. Le bâtiment au sein de la chênaie a disparu, ainsi que la partie sud-est du boisement (là où se développent aujourd'hui de jeunes acacias). L'entreprise d'entretien de poids-lourds semble avoir cessé son activité, ouvrant la voie à l'activité actuelle de stockage de matériaux.

Vue aérienne du site d'implantation dans son état actuel (mai 2024), comme décrit dans l'état initial présenté dans ce rapport

L'actuelle zone de stockage, faite de friches et de terrains rudéraux, est issue du défrichement d'une ancienne (probable) chênaie, présente au moins jusqu'en 1950. La chênaie actuelle est issue d'une friche (peut-être une coupe forestière) colonisée par les arbres à partir des boisements proches, aujourd'hui disparus.

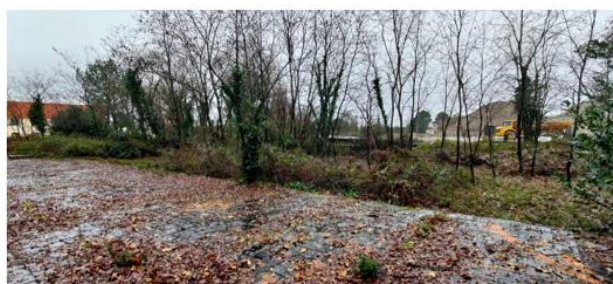
Figure 50 : Photographie hivernale des acacias (EEE) situés au sud-est de la chénaie. La vue est prise depuis la dalle amiantée, située au premier plan. La partie du site consacrée à l'activité industrielle de stockage est visible à l'arrière-plan. A droite de l'image, on distingue un Laurier-cerise, autre espèce végétale exotique envahissante.

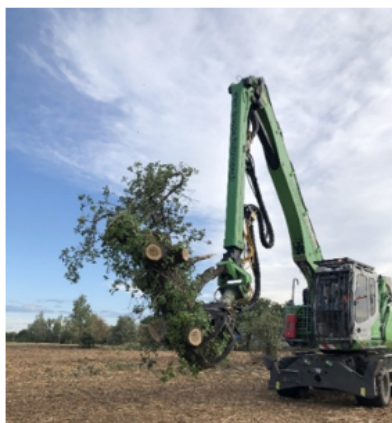
Figure 54 : Manipulation d'un tronçon d'arbre gîte potentiel afin de limiter les impacts sur les Chiroptères arboricoles  
Source : Egis

- 1) découpage de l'arbre depuis le haut en tronçons de 2 m (grosses branches, puis de la cime jusqu'à la base du tronc) ;
- 2) dépôt en douceur des tronçons au pied de l'arbre, avec les éventuelles cavités (ou surdensités de branches de lierre) orientées vers le haut ; l'utilisation d'un bras articulé et d'une pince sera nécessaire ;
- 3) au bout de 48 h, évacuation des tronçons et entreposage définitif dans le sous-bois, près de la lisière afin de ne pas entraîner de circulation d'engins au sein de la chênaie (position exacte à définir en concertation avec l'écologue). L'entreposage des portions de tronc et de grosses branches ne sera pas fait directement à même le sol : des fagots de branches seront préalablement installés, afin d'éviter la remontée d'humidité, qui nuirait au développement d'éventuelles larves (ou œufs) de Grand Capricorne<sup>1</sup>.

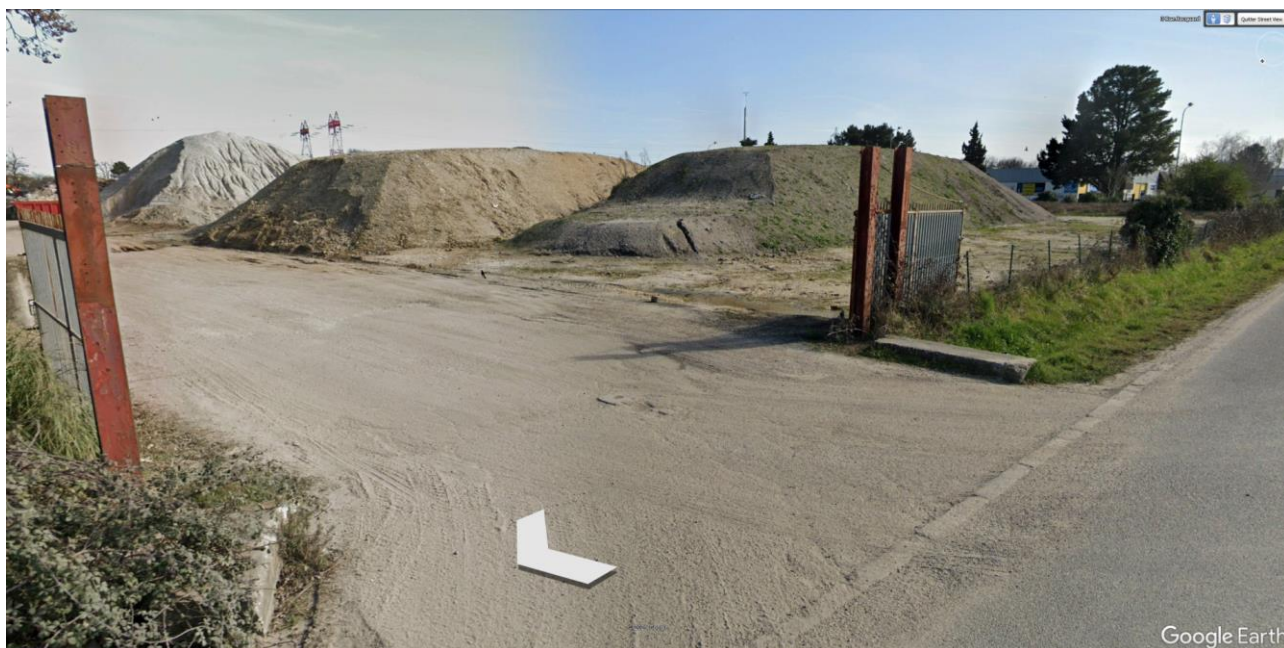
**Le site d'implantation du projet en mars 2022, vu depuis la rue Jacquard**

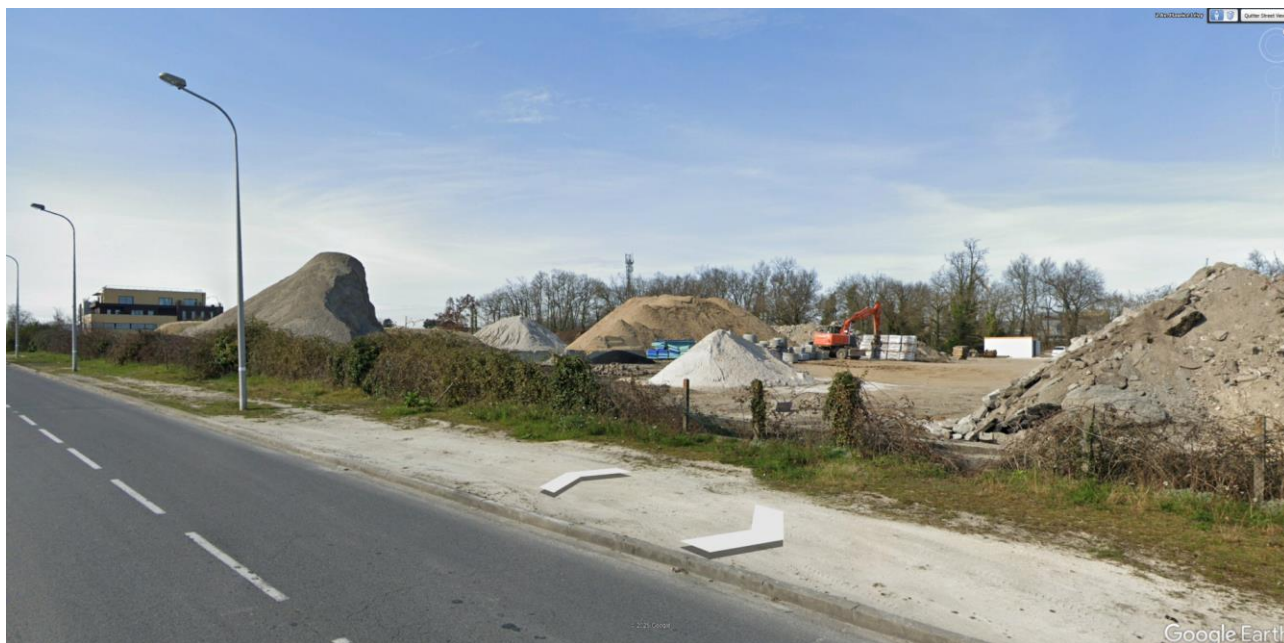
**Le site d'implantation du projet en mars 2022, vu depuis l'avenue Maurice Lévy**

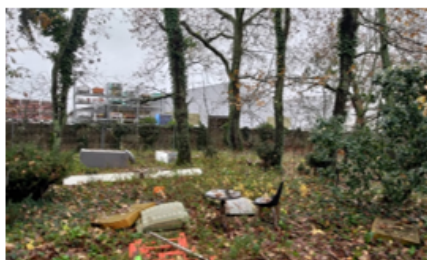
Figure 59 : Amoncellement de déchets au sein de la chênaie

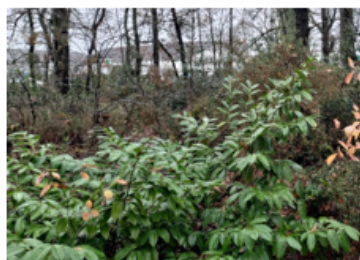
Figure 60 : Laurier-cerise au sein de la chênaie

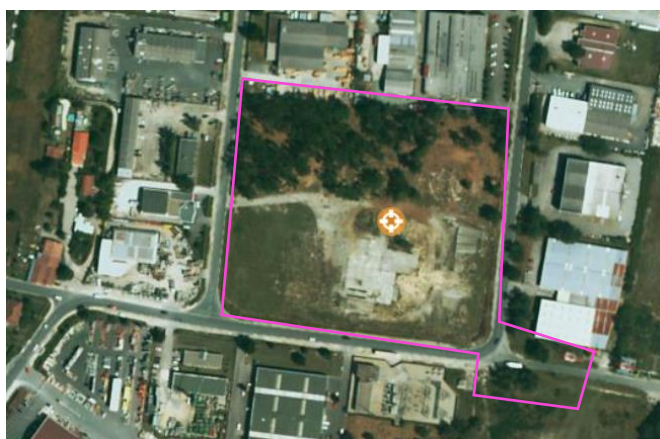
**Vue aérienne de l'IGN (période 2000-2005) montrant l'absence de végétation arborée là où se développe aujourd'hui un petit boisement de Robiniers (EEE), en continuité de la chênaie**

La partie Est de la zone consacrée au Lotier hispide ne fait pas partie de la chênaie mais est constituée de quelques broussailles, de déchets divers et surtout d'acacias (cf. photo un peu plus loin), qui en période végétative donnent une impression de canopée continue, difficilement distinguable de la chênaie alentour sur la photographie aérienne. On peut par ailleurs constater sur l'image suivante que ce secteur était dépourvu d'arbres dans la période 2000-2005 (date précise non fournie par l'IGN).

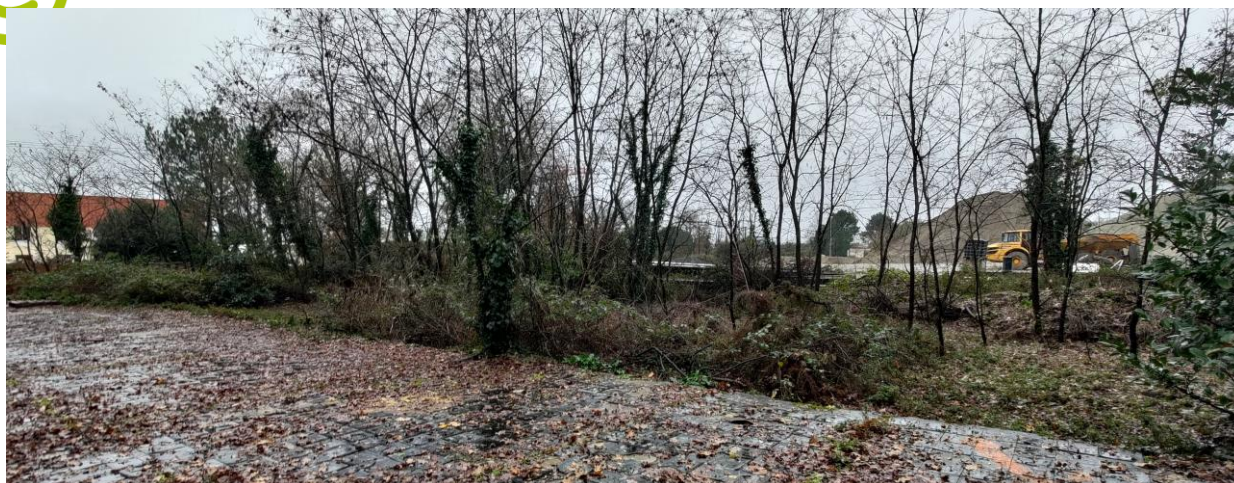
**Photographie hivernale des acacias (EEE) situés au sud-est de la chênaie. La vue est prise depuis la dalle amiantée, située au premier plan. La partie du site consacrée à l'activité industrielle de stockage est visible à l'arrière-plan. A droite de l'image, on distingue un Laurier-cerise, autre espèce végétale exotique envahissante. Des tas de déchets verts sont également visibles sur la partie droite : tous ces éléments exogènes seront évacués.**

Ces acacias et ces déchets seront évacués du site, laissant donc une zone ouverte (avec quelques pieds de végétation buissonnante autochtone, comme des ajoncs par exemple) entre la lisière de la chênaie et la clôture du futur poste électrique, incluant la mare nouvellement créée (emplacement de l'ancienne dalle amiantée). La carte des espèces exotiques envahissantes manquait quelque peu de précision, elle a été corrigée (p.50, Figure 29 : Cartographie de la flore invasive au sein de l'aire d'étude écologique) :

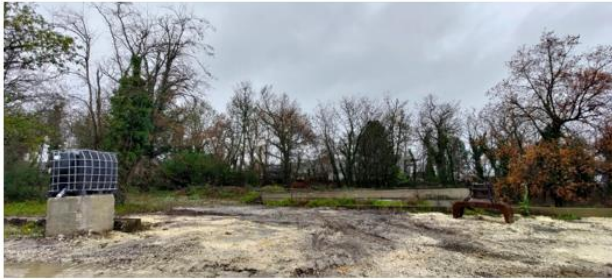
Figure 62 : L'entité Est de la zone compensatoire en faveur du Lotier hispidus (mesure MC.03) en décembre 2023 (vue depuis la plateforme de stockage)

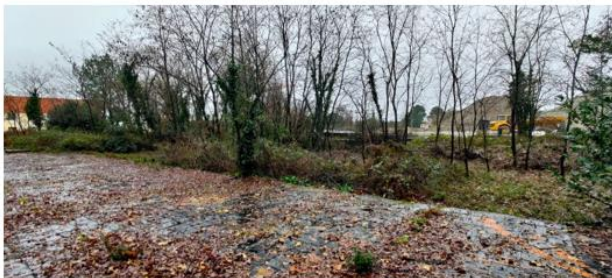
Figure 63 : L'entité Est de la zone compensatoire en faveur du Lotier hispidus (mesure MC.03) en décembre 2023 (vue depuis la dalle amiantée – les Robiniers pseudo-acacias du second plan (EEE) seront retirés, de même que la terre végétale qui les supporte

Les conditions actuelles y sont globalement défavorables à l'expression du Lotier hispidus, en dehors de 2 stations de respectivement 3 et 4 pieds, situées en marge des secteurs piétinés, dans chacune des 2 entités. Il est intéressant de remarquer que l'une d'entre-elles (dans l'entité Ouest) se développe en lisière de la chênaie, sous la frondaison des chênes.

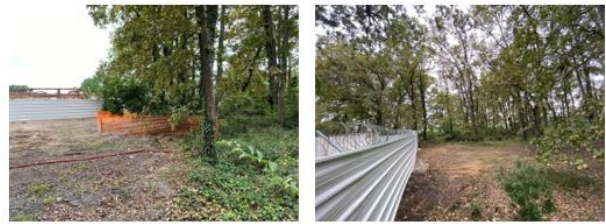
Figure 64 : Espaces ouverts entre la clôture anti-intrusion, récemment installée sur l'emprise de la zone de stockage, et la chênaie acidiphile. A gauche, on voit une mise en défens (grillage orange) d'une station de Lotier hispidus inventoriée en 2024 dans l'entité ouest (application anticipée ponctuelle de la mesure de réduction MR.02 présentée plus haut, mise en œuvre lors de la pose de la clôture).
