**Demande d'examen au cas par cas préalable
à la réalisation éventuelle d'une évaluation environnementale**

1. Intitulé du projet
ROULLET SAINT ESTEPHE Aménagement d'une aire de grands passages

CREATION D'UNE AIRE DE GRANDS PASSAGES

Site du ball-trap de Rouillet-Saint-Estèphe (16) Contrôle de la qualité des sols

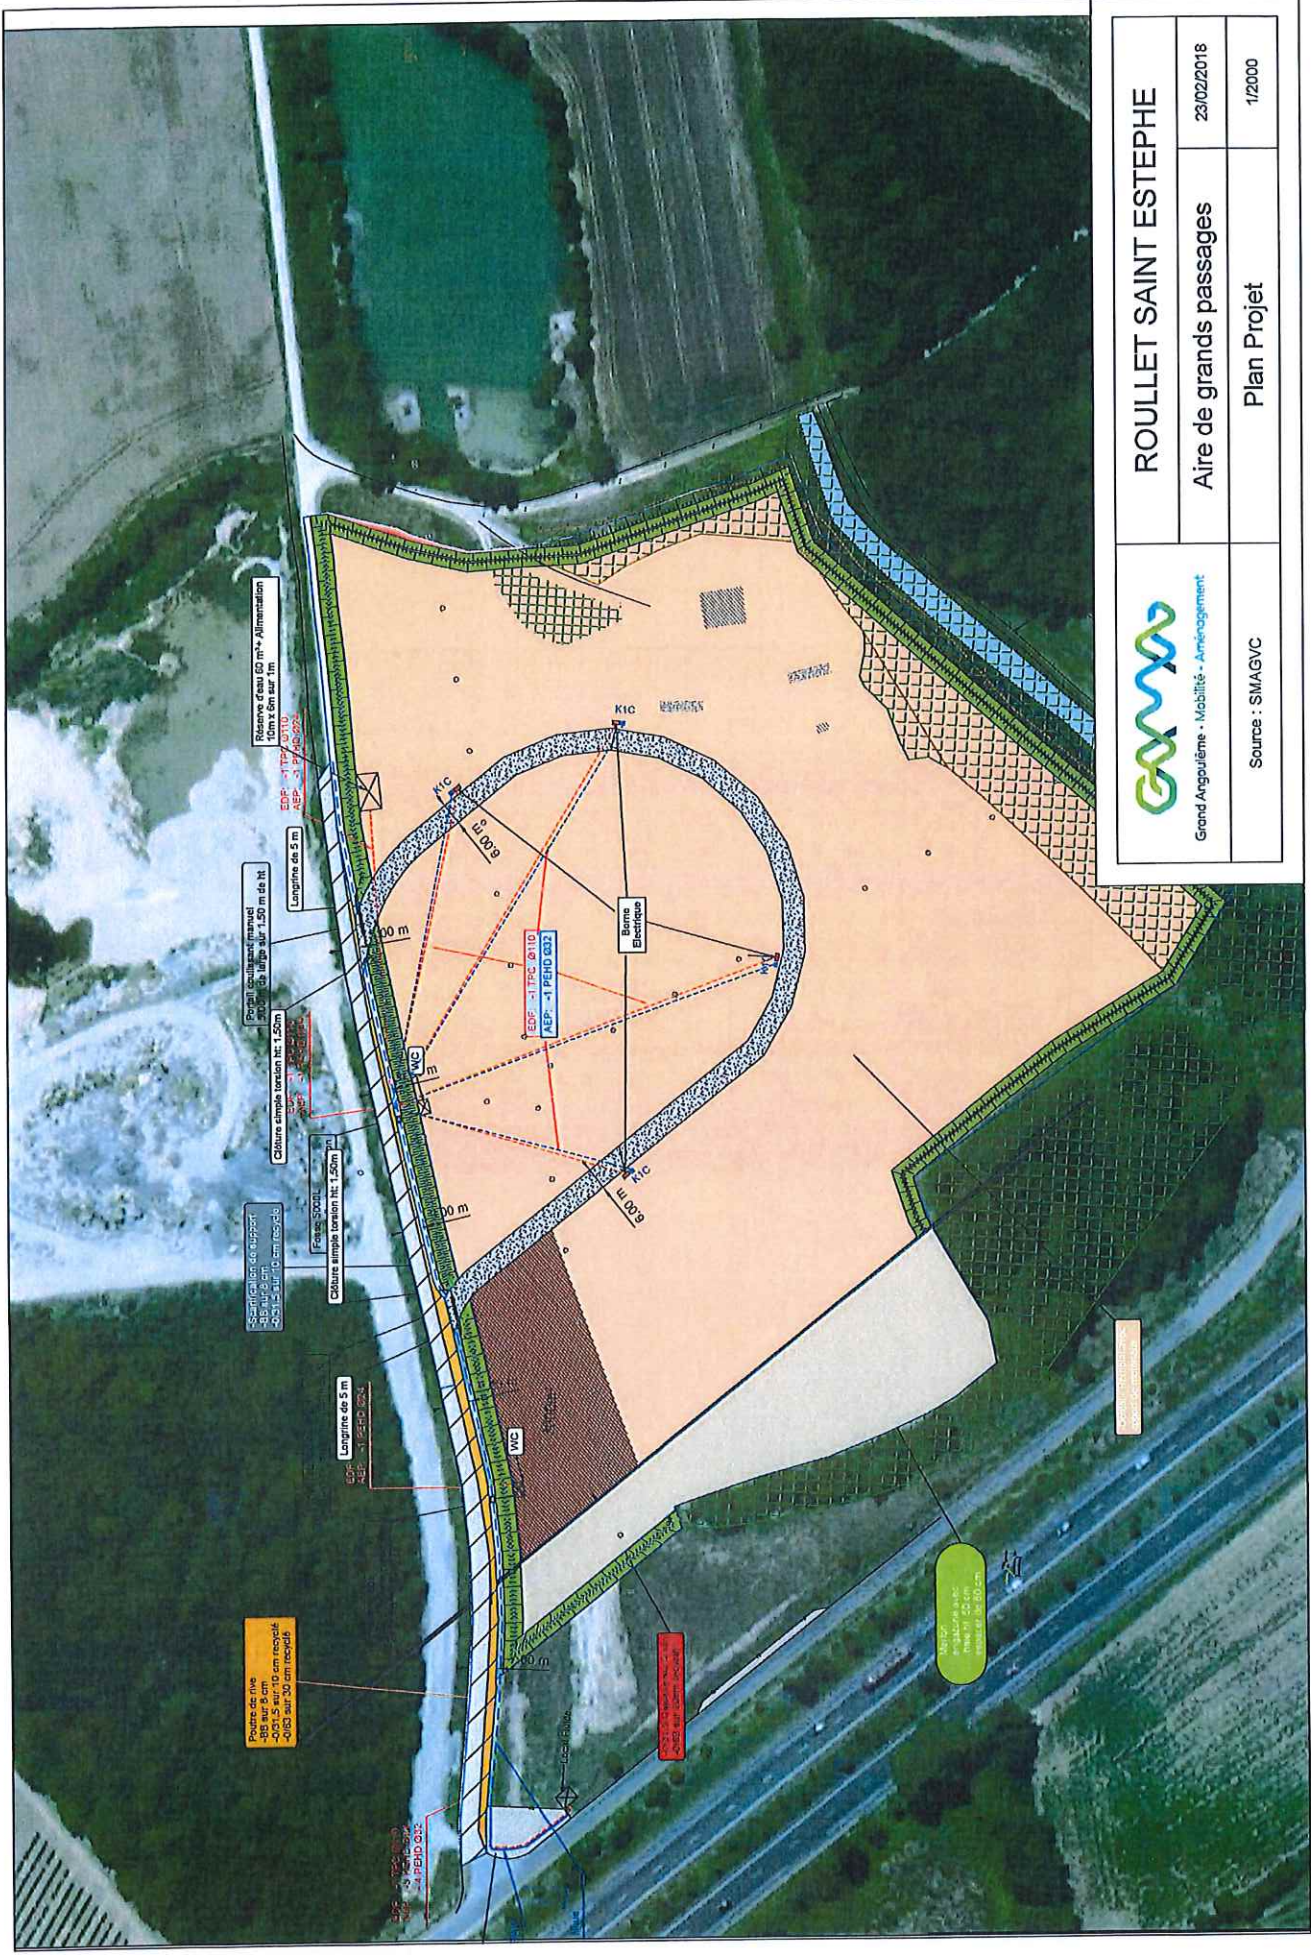
Grand Angoulême - Mobilité - Aménagement	ROULLET SAINT ESTEPHE	
	Aire de grands passages	23/02/2018
Source : SMAGVC	Plan Projet	
		1/2000

Les travaux d'une durée de six mois consisteront à aplanir le terrain et le transformer en plateforme d'accueil végétalisée d'une superficie de 3.7 hectares.

Les voies de circulation seront traitées en enrobé avec une structure permettant la circulation des véhicules de secours et l'accès à la citerne enterrée de 60m³.

Deux fosses toutes eaux enterrées d'une capacité totale de 10m³ permettront la collecte des eaux usées.

Sur l'ensemble du site seront disposés 4 bornes de distribution d'eau et d'électricité répondant aux normes en vigueur.

Enfin, une plateforme béton dédiée à l'installation de 60 bacs de collecte des déchets sera réalisée au niveau de l'entrée du site.

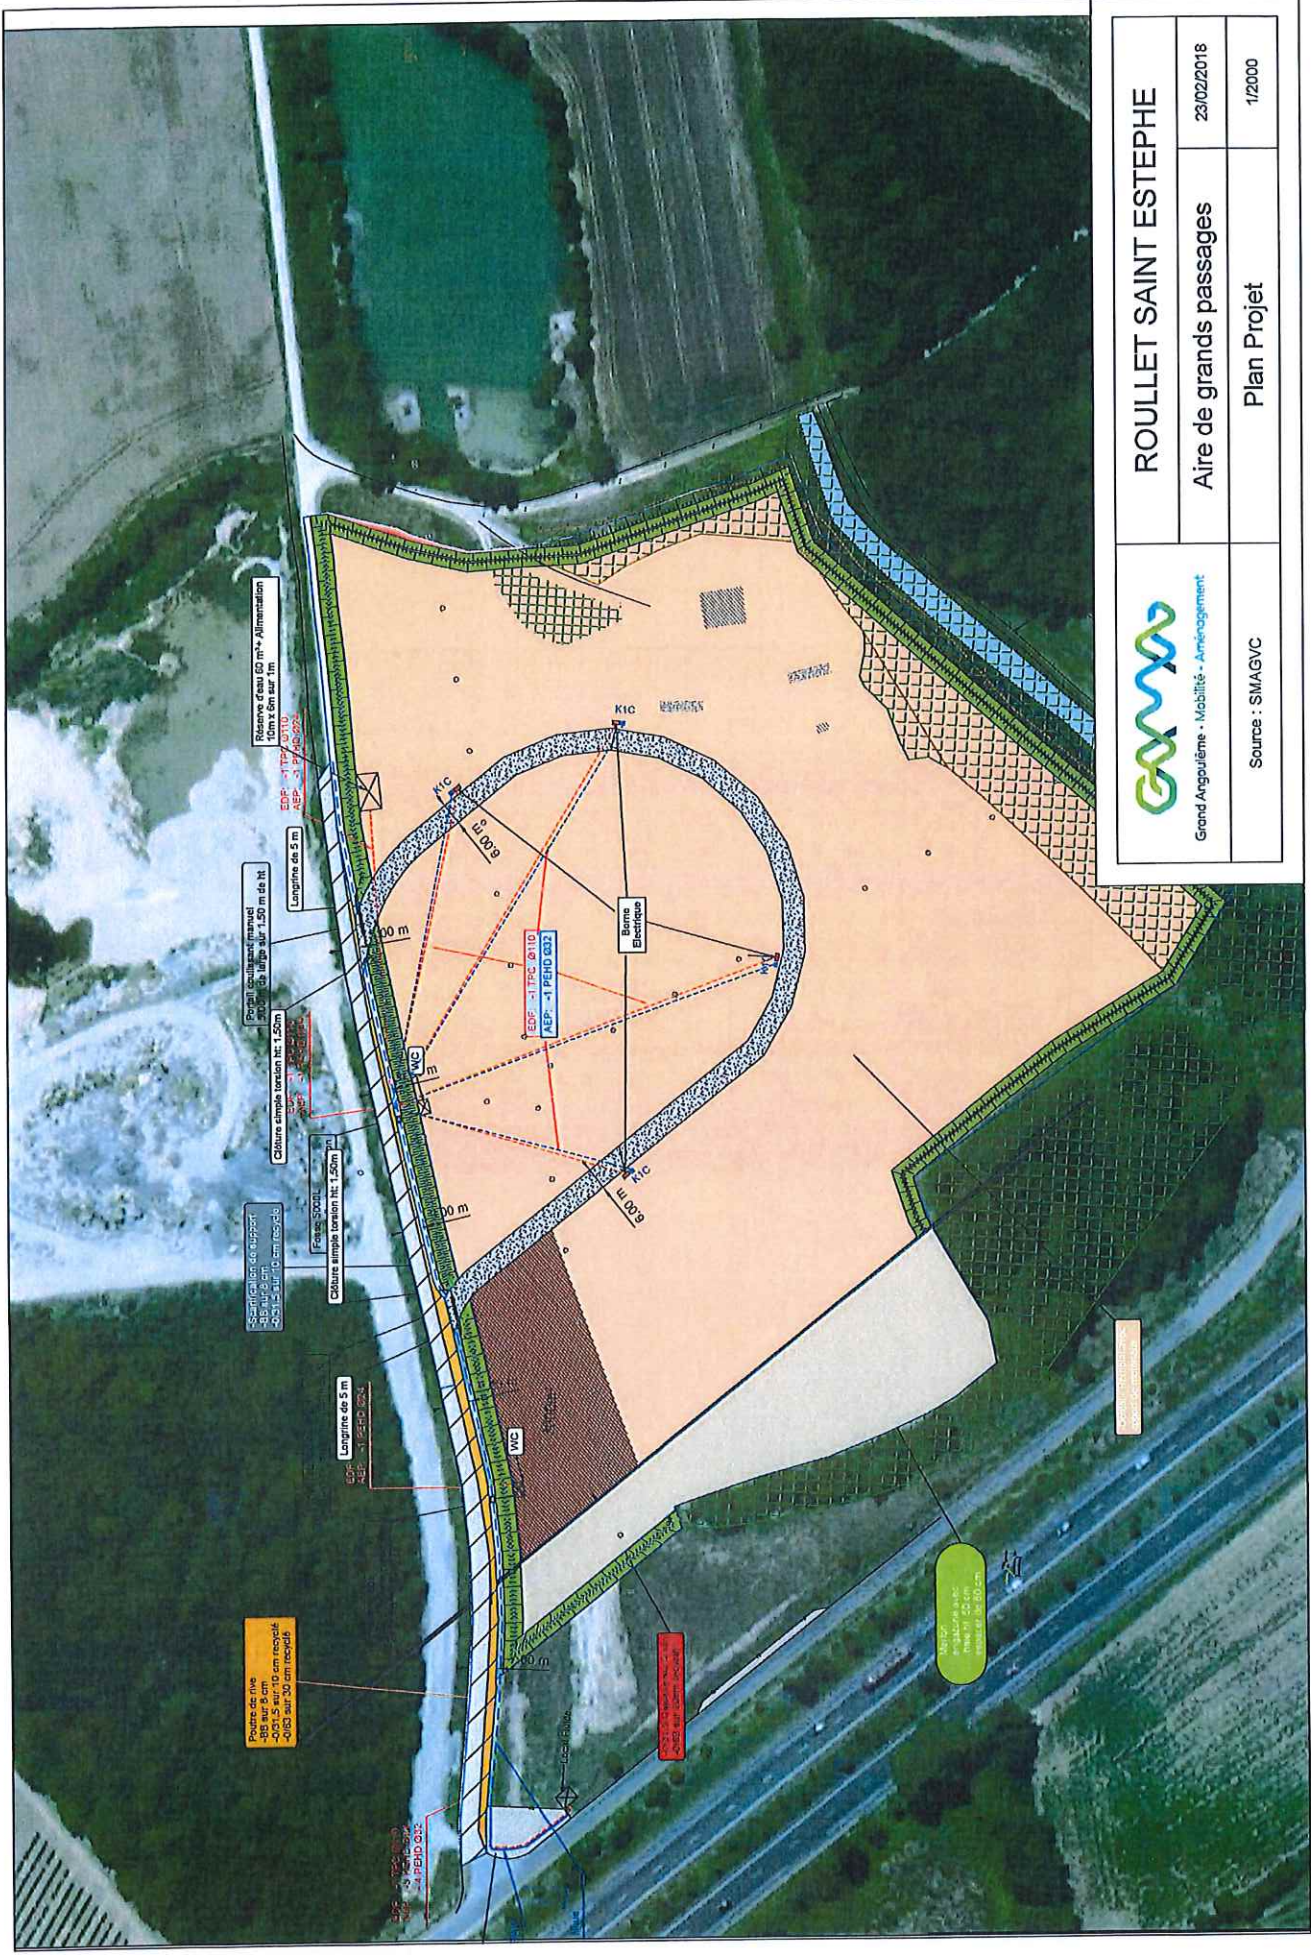
Grand Angoulême - Mobilité - Aménagement	ROULLET SAINT ESTEPHE	
	Aire de grands passages	23/02/2018
Source : SMAGVC	Plan Projet	
		1/2000

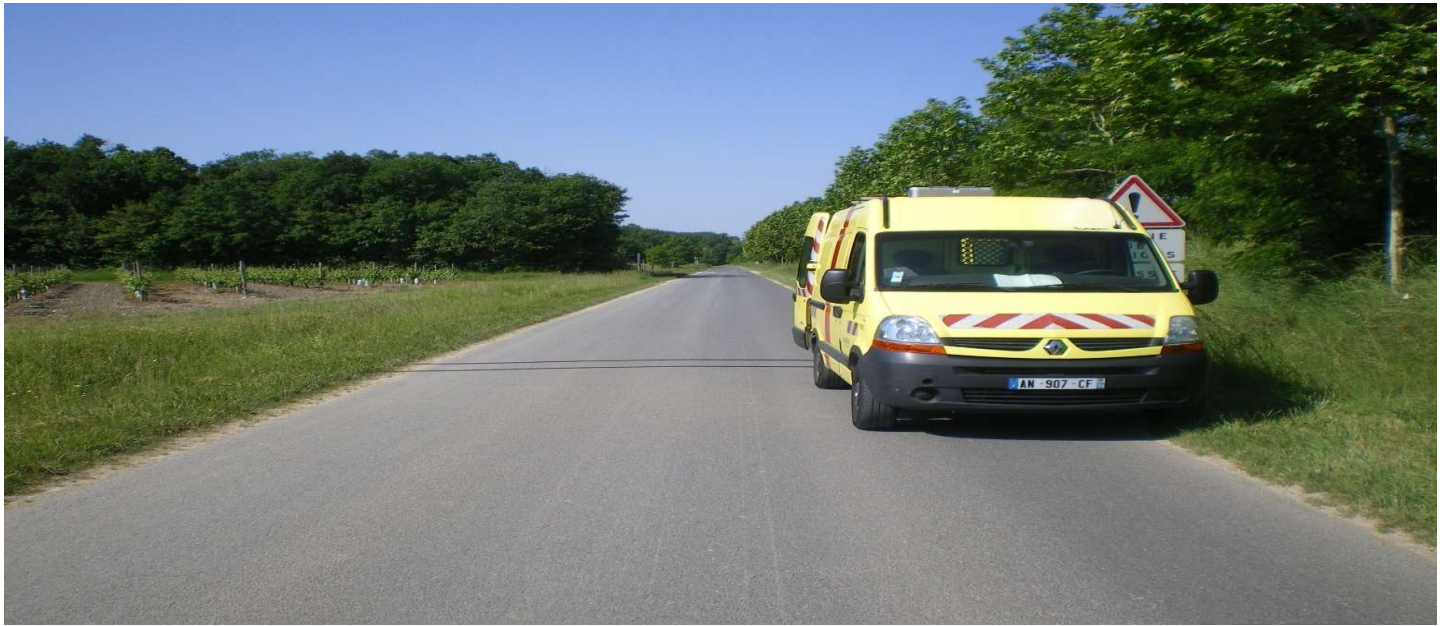
Classification de vitesse TV/PL				23/05/2018 à 00:00 28/05/2018 à 23:00				
	Synthèse de l'analyse				Dép.	Sec.	Ind.	Sens	
					16	910	23	1 - 2 - C	
Jour : 6:00 à 22:00								16 D0910	34 + 700

Localisation	Bois de l'Amas	Lim. Vitesse	
Sens 1	Giratoire D7 vers giratoire D22	VL: 70	PL: 70
Sens 2	Giratoire D22 vers Giratoire D7	VL: 70	PL: 70
Période	Du Mercredi 23/05/2018 à 00:00 au Lundi 28/05/2018 à 23:00		6 J. entiers

Débit (Véhicules)	Sens 1				Sens 2				Sens cumulé			
	TV	VL	PL	%PL	TV	VL	PL	%PL	TV	VL	PL	%PL
Débit Total sur la période	3239	3041	198	6.11	2215	2076	139	6.28	5454	5117	337	6.18
Débit Moyen Journalier	540	507	33	6.11	369	346	23	6.23	909	853	56	6.16
Débit Moyen horaire	22	21	1	4.55	15	14	1	6.67	38	36	2	5.26
Débit Moyen de Jour	518	486	32	6.18	353	332	21	5.95	871	817	54	6.20
Débit Moyen de Nuit	22	21	1	4.55	16	14	2	12.50	38	36	2	5.26
Débit Moyen Jours ouvrés	582	538	44	7.56	396	367	29	7.32	979	905	74	7.56
Débit Moyen Sam. & V.F.	497	486	11	2.21	341	324	17	4.99	838	810	28	3.34
Débit Moyen Dim.& Fériés	413	402	11	2.66	289	286	3	1.04	702	688	14	1.99

Vitesse (km/h)	Sens 1			Sens 2			Sens cumulé		
	TV	VL	PL	TV	VL	PL	TV	VL	PL
Vitesse moyenne/période	84	85	75	81	81	71	83	84	73
Vitesse moyenne de jour	85	85	75	81	81	71	83	84	74
Vitesse moyenne de nuit	82	82	69	78	79	68	80	81	68
Nbre d'excès de vitesse	2845	2709	136	1784	1702	82	4629	4411	218
V85	99	99	90	97	97	87	98	98	89
V50	85	85	77	82	83	73	84	84	75
V15	71	72	56	65	67	52	70	71	54

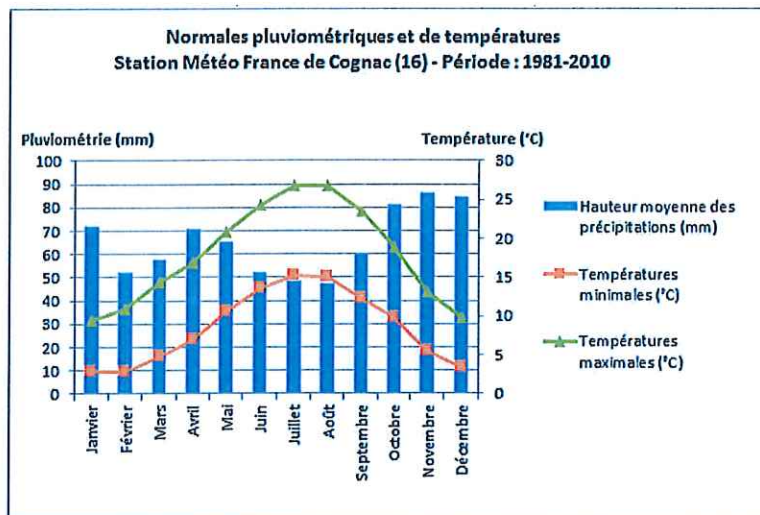
Figure 3. Diagramme ombro-thermique (Station Météo France de Cognac)

La Charente a un climat de type océanique. Il est marqué par des hivers doux et pluvieux tandis que les étés sont secs et relativement chauds, toutefois marqués par des orages, souvent violents, avec de fortes pluies. Cognac bénéficie d'un fort ensoleillement (presque 2 000 heures par an) et d'une température moyenne annuelle de 13°C environ. La pluviométrie est répartie tout au long de l'année (la moyenne annuelle des précipitations est de 777 mm).

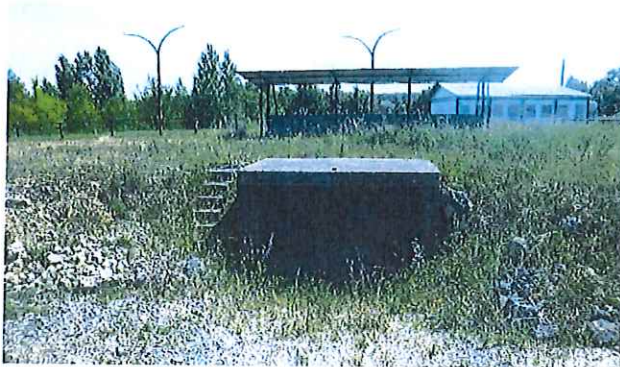
Dispositif de lancement de l'un des deux pas de tir du ball-trap (prise de vue vers le sud)

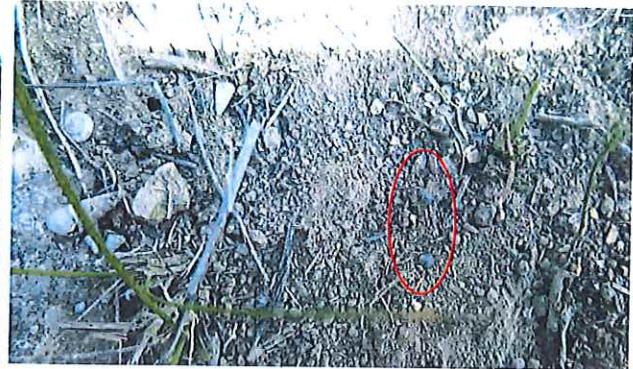
Figure 4. Photographies du site d'étude prises lors de la visite de site du 15/06/2017

- Rares grenailles de plomb autour de 100-115 m des dispositifs de lancement (soit 115-130 m des pas de tir) ;
- Plateaux d'argile entiers autour de 75-100 m des dispositifs de lancement (soit 90-115 m des pas de tir) ;
- Débris des plateaux d'argile jusqu'à 50 m environ des dispositifs de lancement (soit 65 m des pas de tir) ;
- Débris en plastique de la cartouche à environ 25 m des dispositifs de lancement (soit 40 m des pas de tir).

Présence de quelques grenailles de plomb au sol à environ 100-115 m des dispositifs de lancement

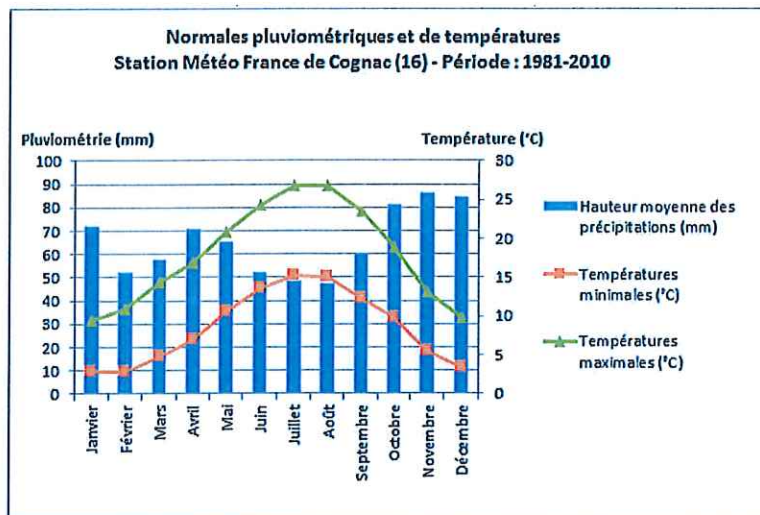
Figure 3. Diagramme ombro-thermique (Station Météo France de Cognac)

La Charente a un climat de type océanique. Il est marqué par des hivers doux et pluvieux tandis que les étés sont secs et relativement chauds, toutefois marqués par des orages, souvent violents, avec de fortes pluies. Cognac bénéficie d'un fort ensoleillement (presque 2 000 heures par an) et d'une température moyenne annuelle de 13°C environ. La pluviométrie est répartie tout au long de l'année (la moyenne annuelle des précipitations est de 777 mm).

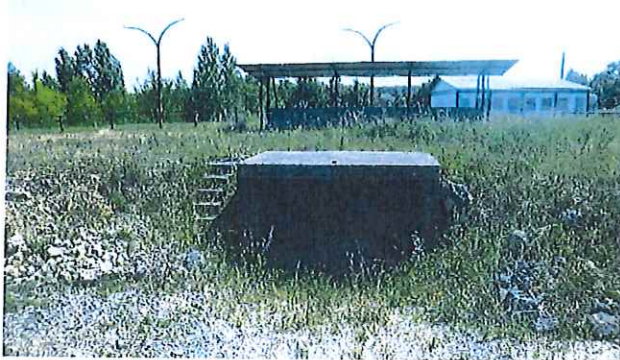
Dispositif de lancement de l'un des deux pas de tir du ball-trap (prise de vue vers le sud)

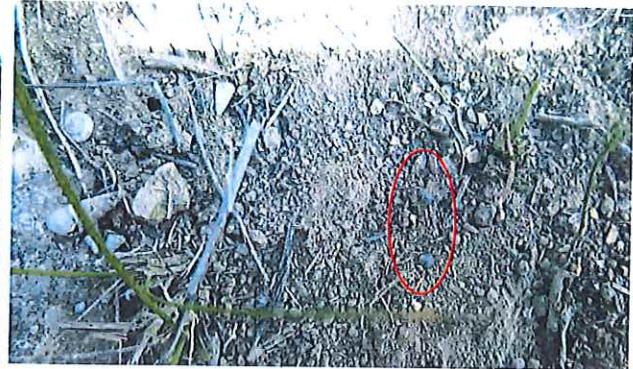
Figure 4. Photographies du site d'étude prises lors de la visite de site du 15/06/2017

- Rares grenailles de plomb autour de 100-115 m des dispositifs de lancement (soit 115-130 m des pas de tir) ;
- Plateaux d'argile entiers autour de 75-100 m des dispositifs de lancement (soit 90-115 m des pas de tir) ;
- Débris des plateaux d'argile jusqu'à 50 m environ des dispositifs de lancement (soit 65 m des pas de tir) ;
- Débris en plastique de la cartouche à environ 25 m des dispositifs de lancement (soit 40 m des pas de tir).

Présence de quelques grenailles de plomb au sol à environ 100-115 m des dispositifs de lancement
