Demande d'examen au cas par cas préalable à la réalisation éventuelle d'une évaluation environnementale

**Annexe 3 : Plan cadastral SIRMET 16-131 Chemin du Bourlion
16160 Gond-Pontouvre**

**SIRMET 16
131 CHEMIN BOURLION
ZI N°3
16160 GOND-PONTOUVRE**

RAPPORT DE BASE IED

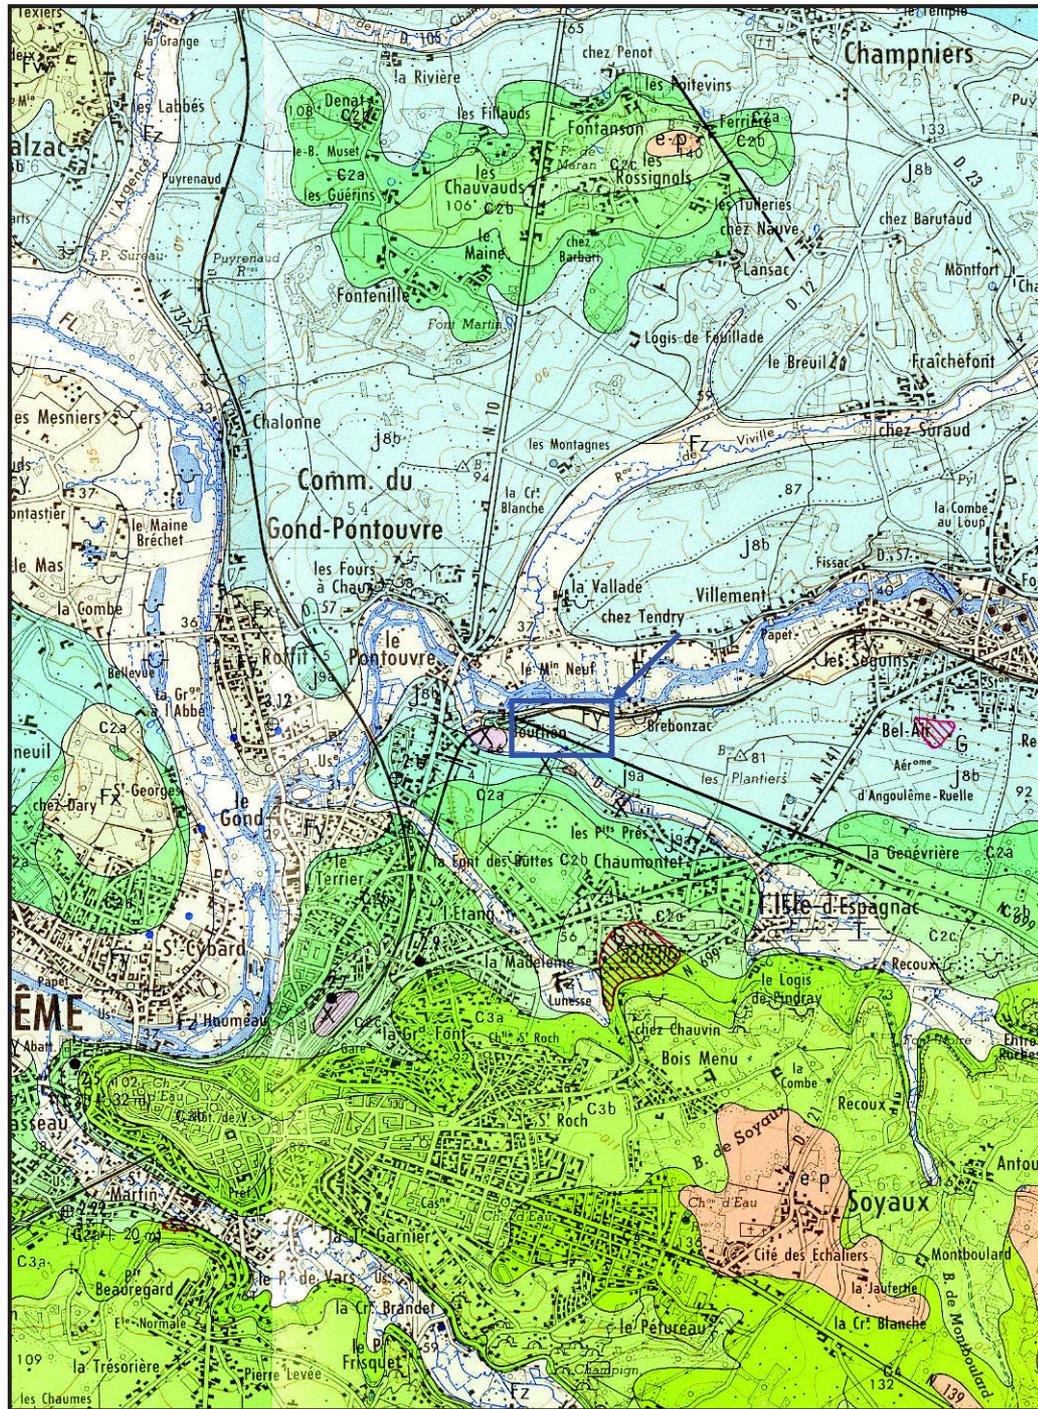
Figure 3 – Contexte géologique du terrain étudié
 Extrait de la carte BRGM de « ANGOULEME » au 1/50 000

Dans le Jurassique moyen et supérieur, les aquifères sont uniquement karstiques et leur développement est fonction de la stratigraphie fine, de la fracturation et de l'altitude moyenne du lieu considéré.

L'aquifère du Portlandien est peu productif et la qualité des eaux est médiocre. Le mur de cet aquifère est constitué par des calcaires devenant de plus en plus argileux avec la profondeur et par des marnes (Kimméridgien moyen à supérieur).

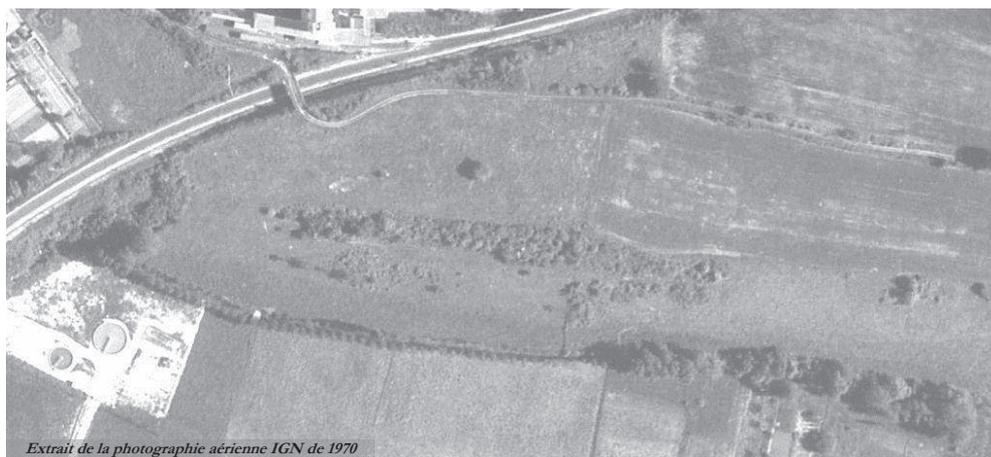
Sur la photographie aérienne prise en 1970, le site présente un couvert végétal, on n'observe aucune activité.

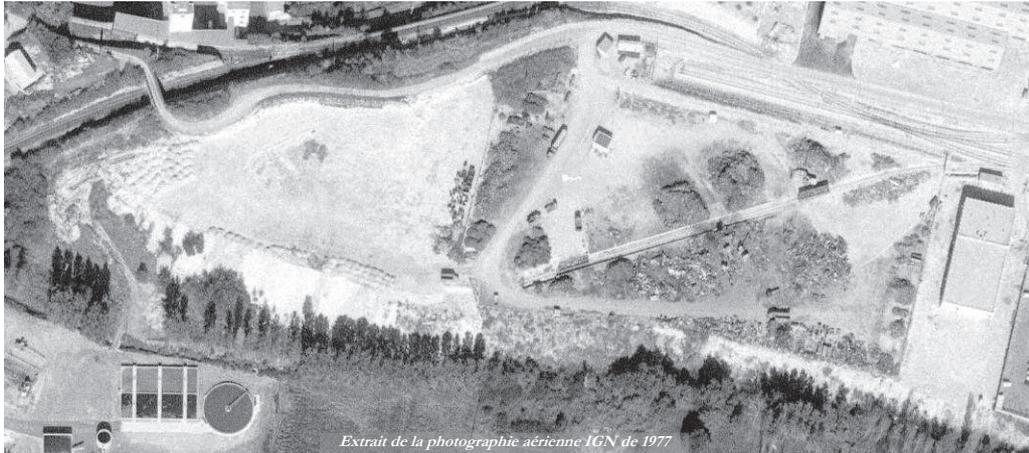
Sur la photographie aérienne prise en 1977, les activités de stockage ont débuté sur toute la partie est du site. On note l'apparition de trois bâtiments (dont deux à l'entrée et le bâtiment bascule) et une voie ferrée sur la diagonale du site. Toute la partie ouest a été défrichée mais aucune activité n'est observée.

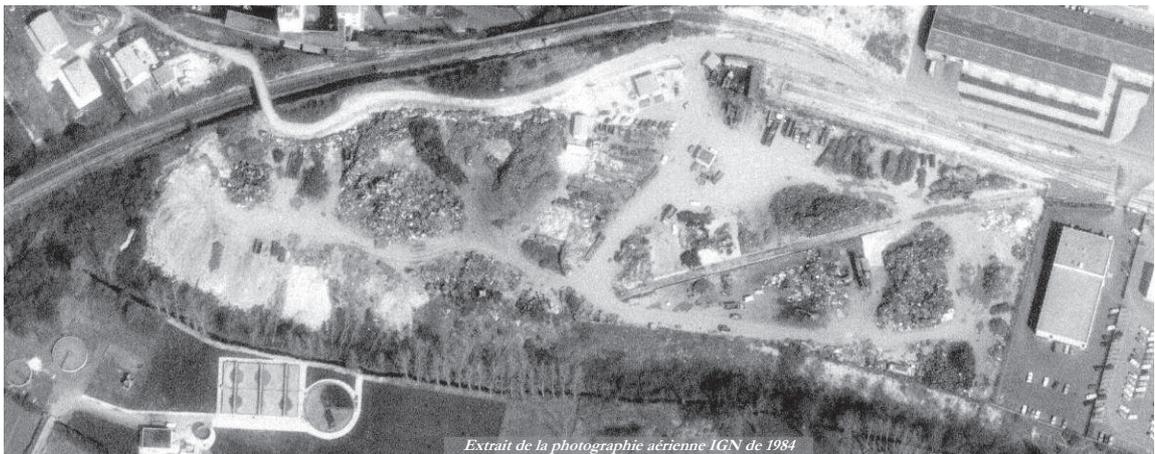
Sur la photographie prise en 1984, tout le site est en activité avec l'apparition de zone de stockage de ferrailles. Deux nouveaux bâtiments ont été construits (bâtiment modulaire administratif et la chaudronnerie).

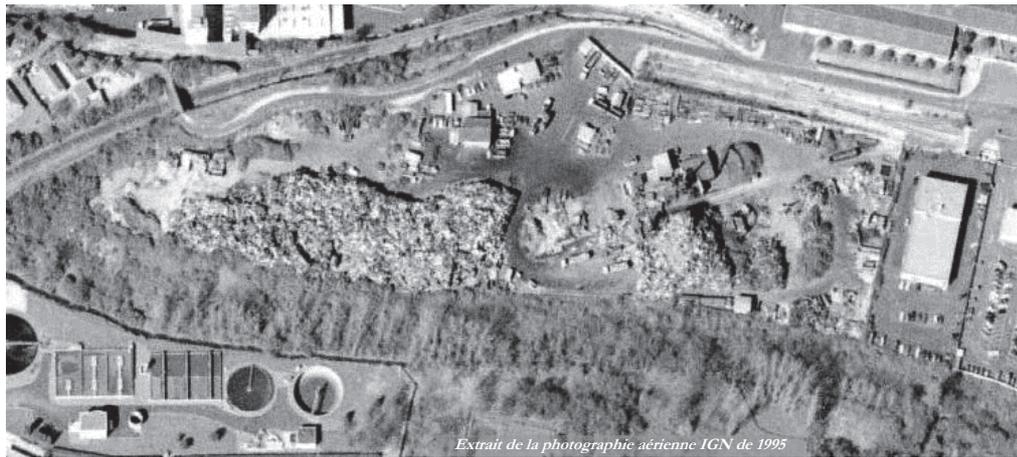
La photographie de 1995 montre l'apparition du bâtiment vestiaire/atelier et du broyeur.

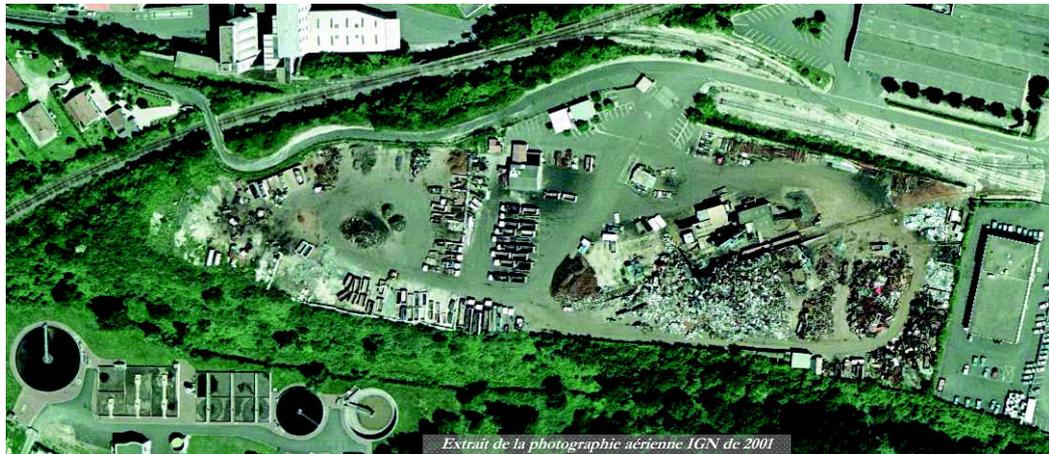
La photographie de 2001, montre l'apparition de nombreuses benes sur la partie ouest du site. Un des deux bâtiments situés à l'entrée a été détruit

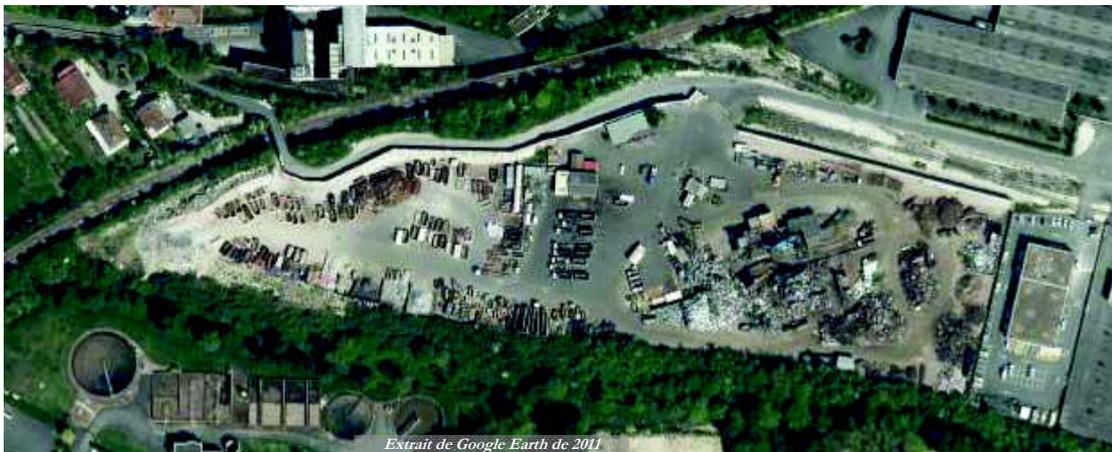
Sur la photographie de 2011, une nouvelle plateforme commence à être aménagée (bande de terrain défrichée au sud-ouest du site).

Le 21 septembre 2011, l'exploitant a obtenu un permis de construire pour la création d'un bâtiment mixte administratif et stockage de métaux. Ce bâtiment n'est pas encore présent sur la photographie aérienne de 2011.

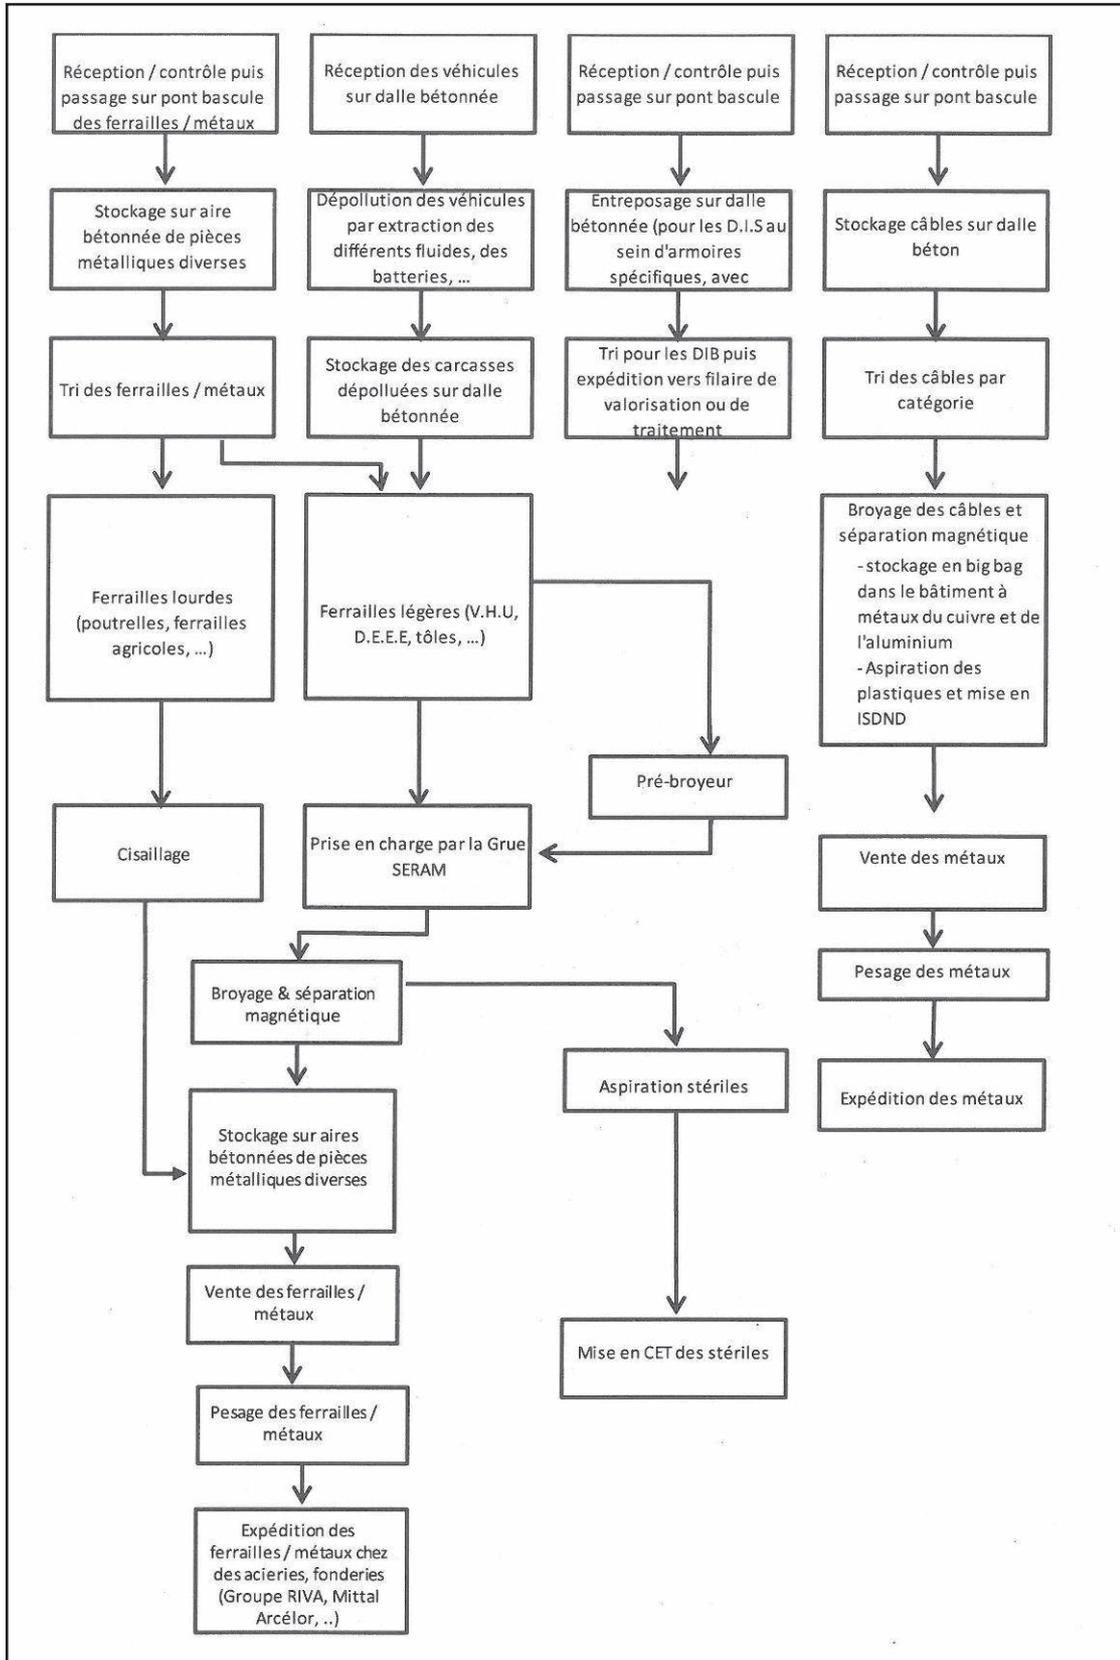
Figure 4 – Organigramme synoptique des activités

Le schéma synoptique général des procédés de fabrication est donné sur la figure de la page suivante.

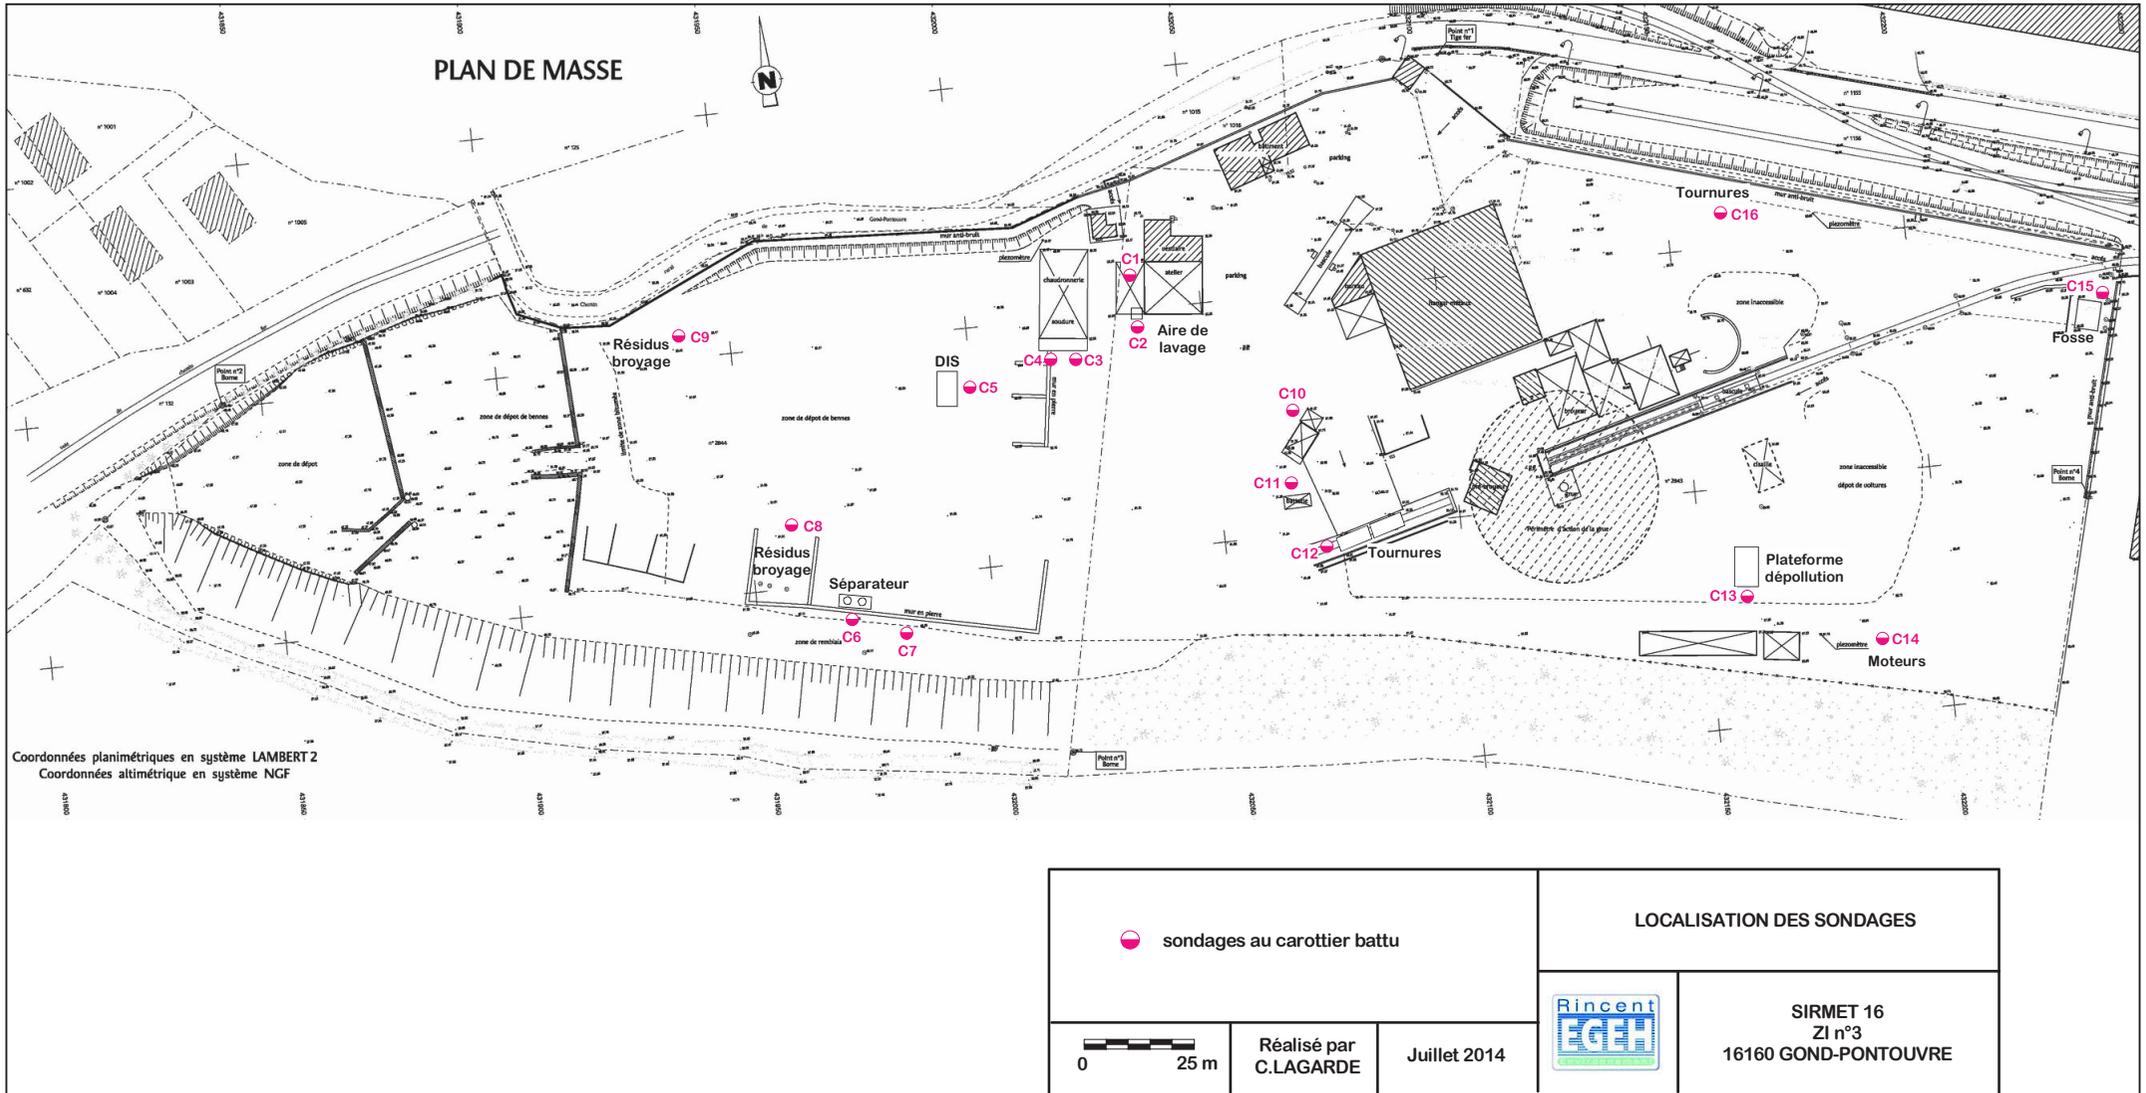
Figure 5 – Schéma d'implantation des sondages

Les planches photographiques, présentées en annexe 2, montrent l'emplacement de l'ensemble des sondages ainsi que la nature des terrains rencontrés lors de leur réalisation.

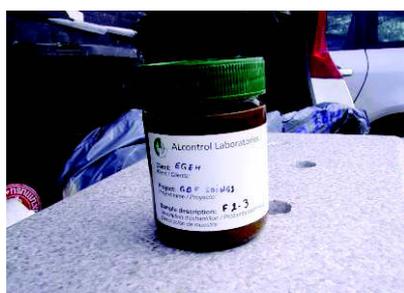
Les photographies ci-dessous présentent le flaconnage utilisé pour les échantillons envoyés au laboratoire ainsi que le conditionnement en glacière pour le transport.

Type de flaconnage utilisé pour l'envoi au laboratoire d'analyses

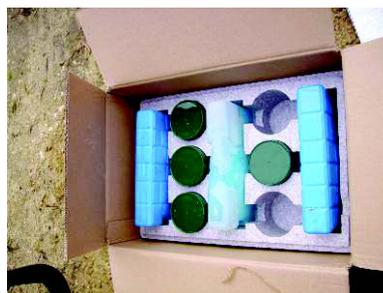
Visualisation du conditionnement des échantillons pour l'envoi au laboratoire d'analyses

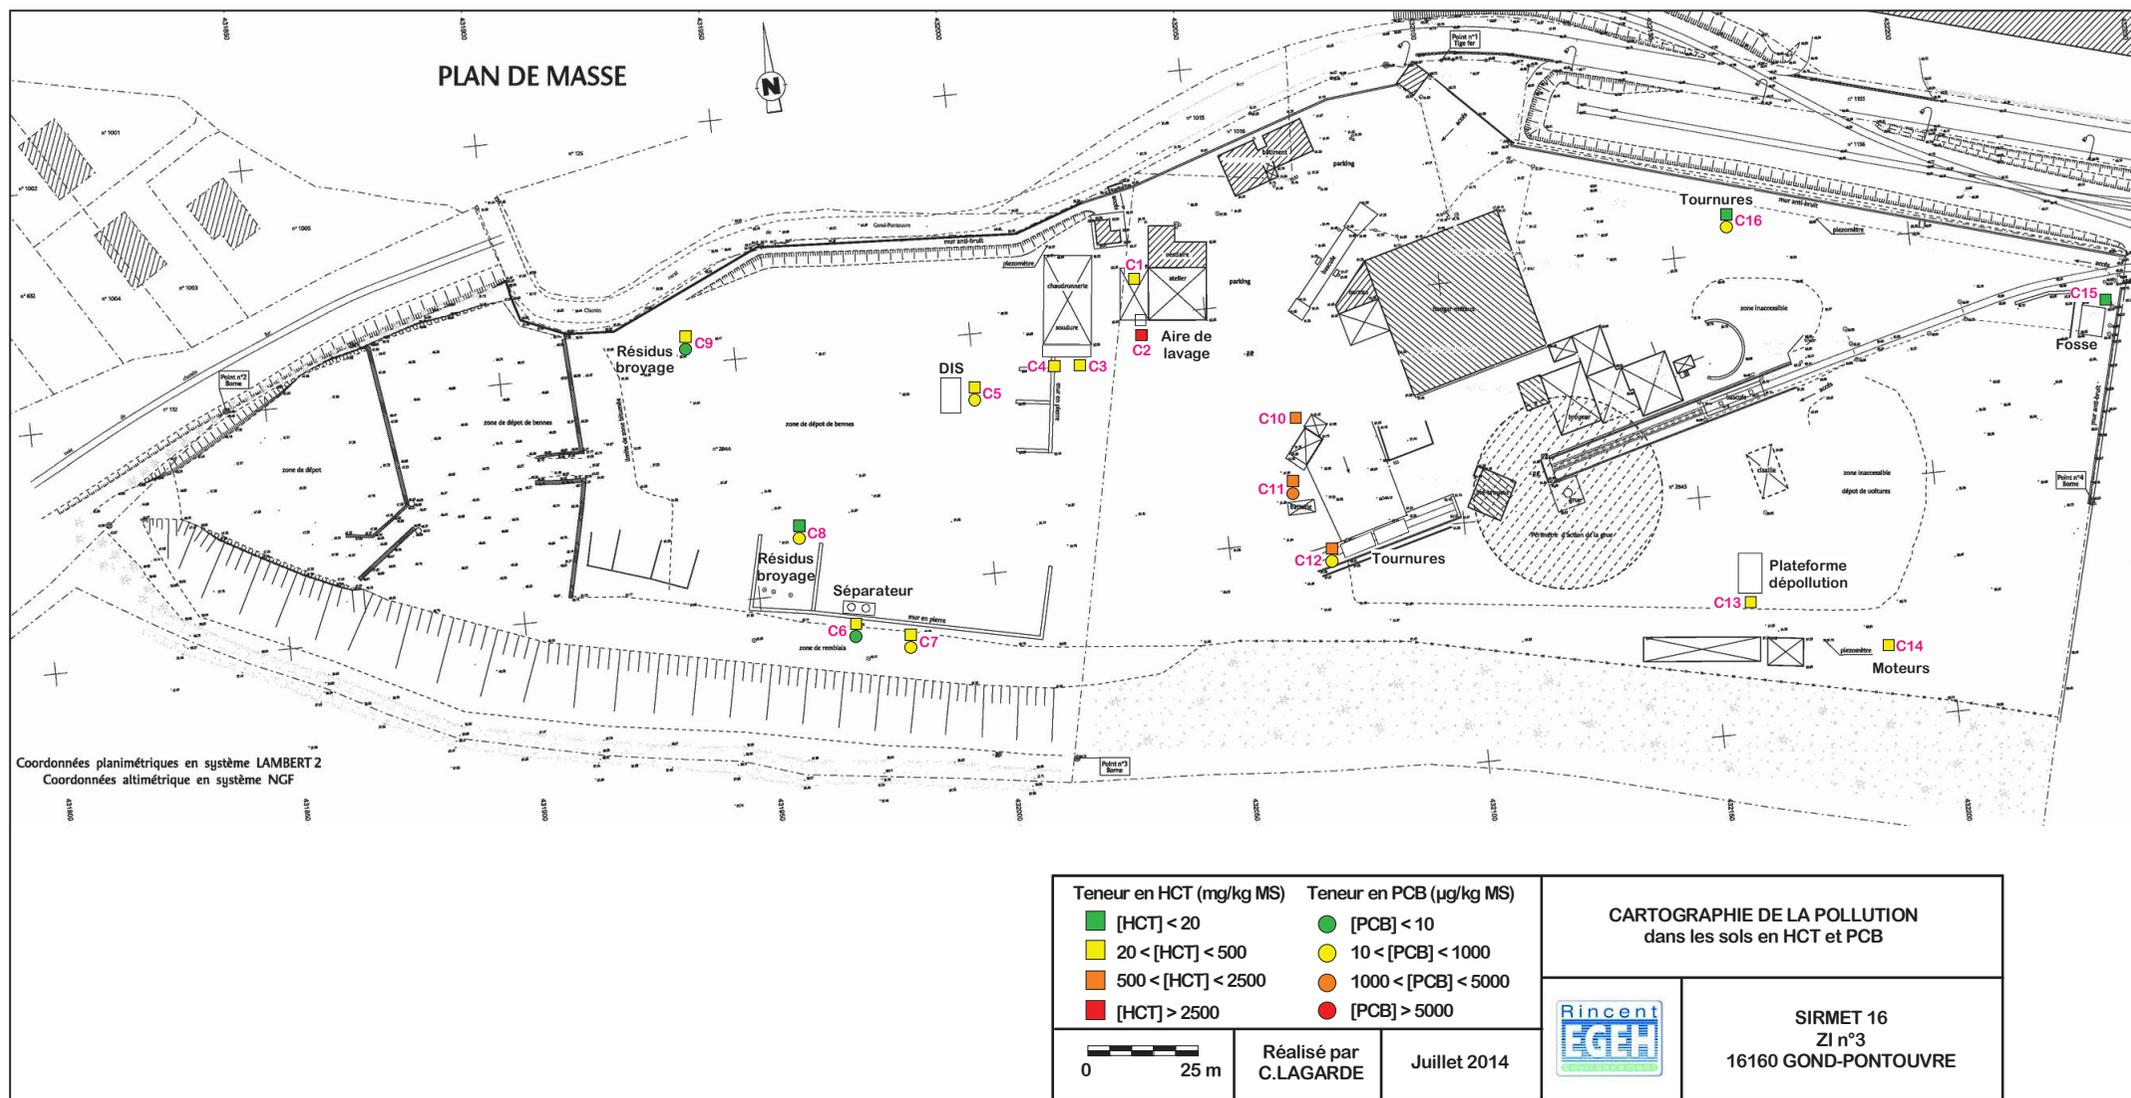
Figure 6 – Cartographie de la pollution dans les sols en HCT et PCB

Les résultats d'analyse des sols ont montré la présence de 4 zones polluées :

– à proximité du séparateur de l'aire de lavage : pollution jusqu'à 0,5 m de profondeur

(refus sur calcaire) en HCT de type huiles et en cuivre, et dans une moindre mesure en cadmium, plomb et zinc.

- au droit de la zone de distribution carburants : pollution jusqu'à 0,5 m de profondeur (refus sur calcaire) en HCT de type gazole.
- au droit de la zone de stockage des batteries : très forte pollution en plomb jusqu'à 0,6 m de profondeur (refus sur calcaire), pollution en HCT de type huiles, en PCB et en cadmium et dans une moindre mesure en cuivre et zinc.
- à proximité des bennes tournures situés sur l'ancienne voie ferrée : légère pollution en HCT de type huiles, en cadmium et plomb.

Concernant les zones polluées, étant donné leur faible fréquentation par les travailleurs, la présence d'une dalle béton au droit de celles-ci et la présence de substances peu volatiles dans les sols, le risque sanitaire vis-à-vis des travailleurs du site est faible.

Cependant, en cas de changement d'usage de ces zones, il sera alors indispensable de reconsidérer les risques encourus par les usagers vis-à-vis des impacts constatés.

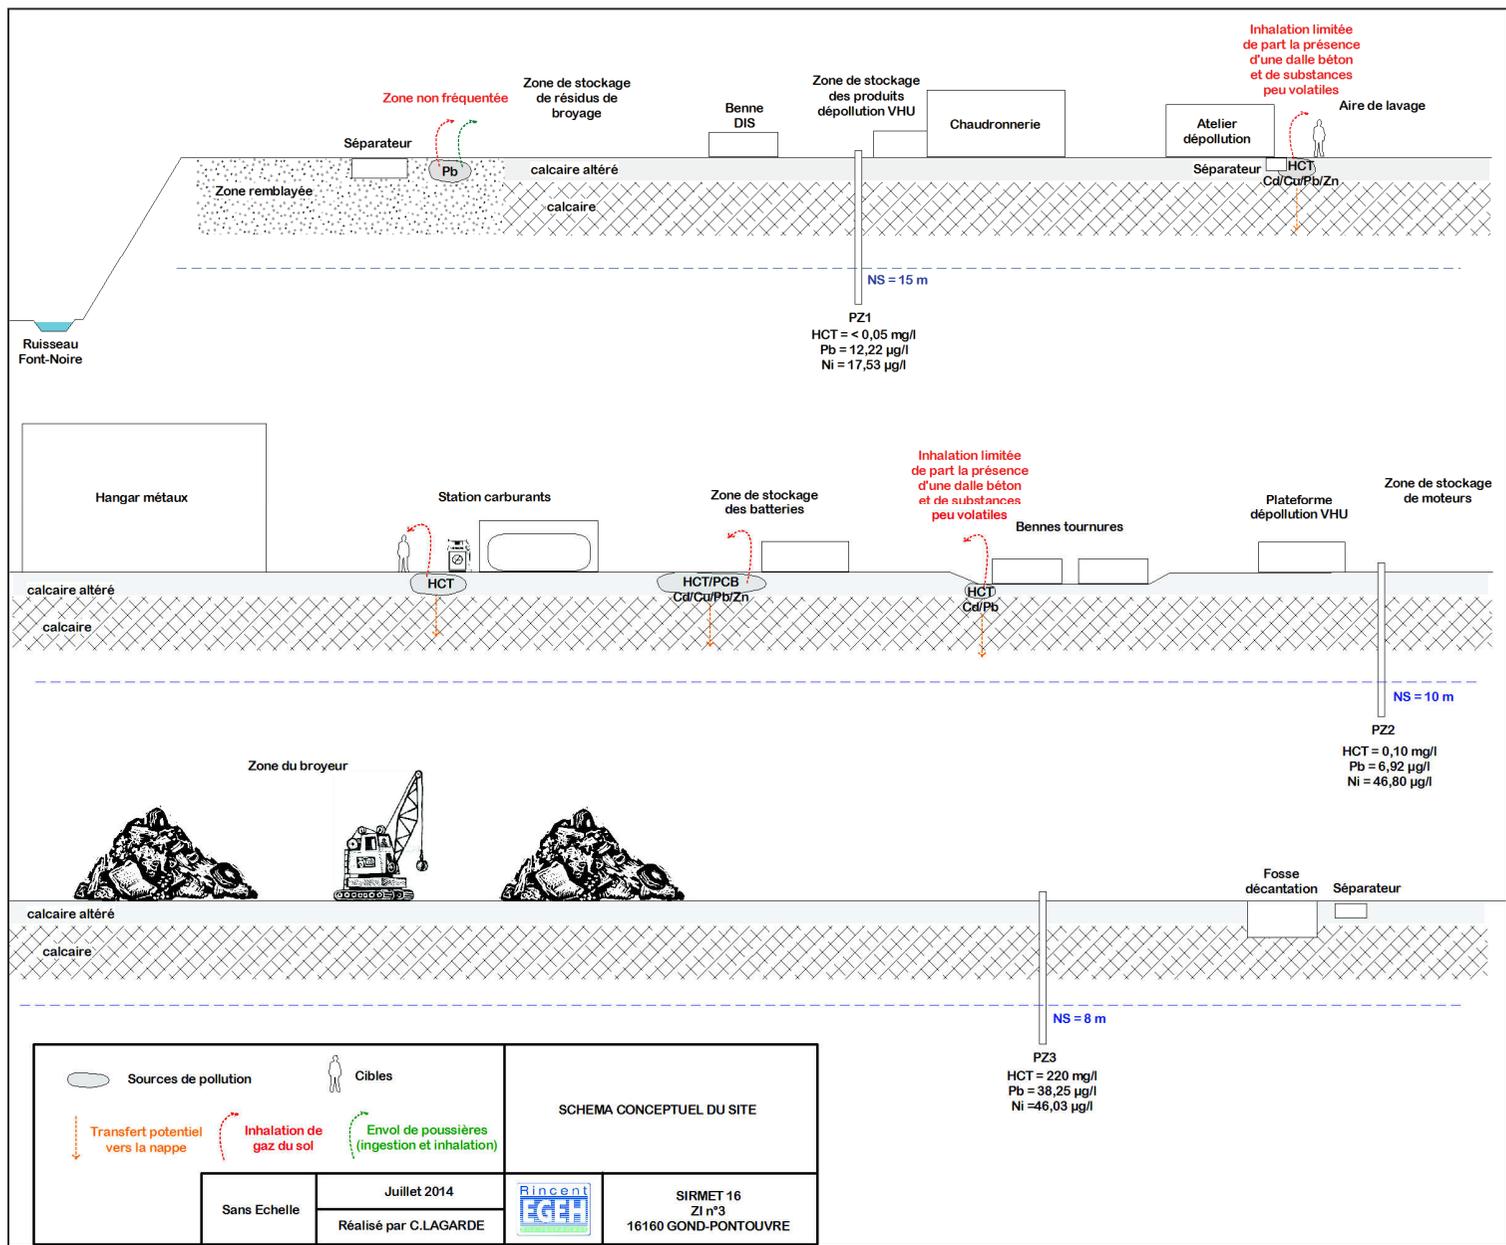
Figure 8 – Schéma conceptuel du site

- Sources : HCT, PCB et certains métaux ;
- Transferts potentiels : sol, eaux et air ;
- Cibles potentielles : travailleurs et l'environnement.
