Demande d'examen au cas par cas préalable à la réalisation éventuelle d'une évaluation environnementale

Extension de la zone d'activités "Le Champ de l'Ormeau" à Sainte Radegonde-Thouars (79)

Extension ZAE Champs de l'Ormeau SAINTE RADEGONDE (79)

Caractérisation des zones humides Rapport d'expertise

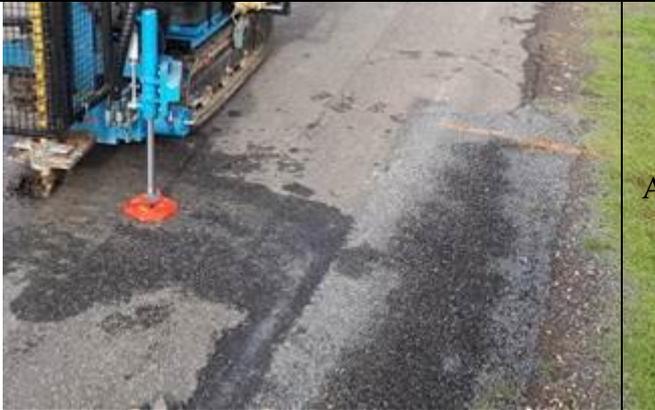
Numéro de dégradation	Dégradation		Cause probable de la dégradation
D1

<p>Affaissement en rive</p> <p>Absence d'épaulement</p>
D2

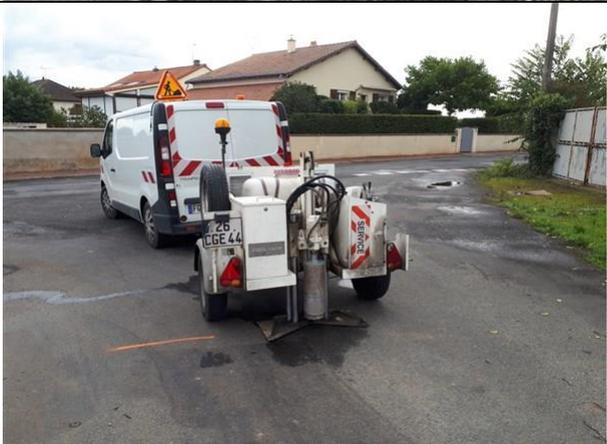
<p>Plumage ayant subi diverses réparations au PATA</p> <p>Zone de sollicitation tangentielle, mauvaise mise en œuvre, erreur de formulation</p>

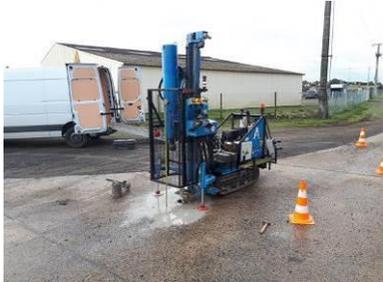
GNT Gris/bleu,	30cm	/	/

Argile brune	25 cm Refus (blocs matériaux anthropiques /poudingues ?)	/	/

Les refus rencontrés à la tarière (C2/T2 et C3/T3) sous la couche de forme granulaire ne nous ont pas permis de préciser l'origine de ce refus. Il peut s'agir soit d'un remblai en matériaux rocheux (primaire de carrière par exemple) soit du sol naturel en place (par exemple les poudingues rencontrés en T4). Cette donnée sera à confirmer en phase travaux.

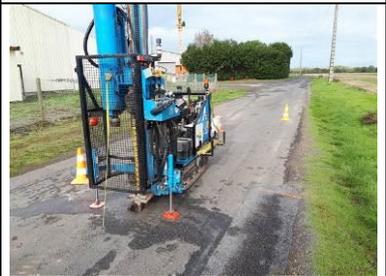
Numéro de sondage	Nature	Epaisseur de couche	Etat carotte/ paroi	Interface	Photo carotte
C2/T2	Enduit	2 cm	/

Collée	
	Couche de forme GNT Gris/bleu	15cm Refus (blocs matériaux anthropiques /poudingues ?)	/	/

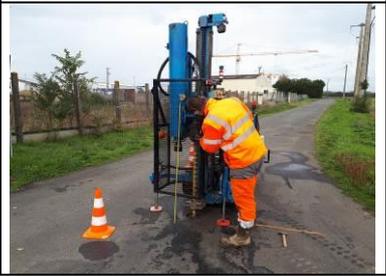
Numéro de sondage	Nature	Epaisseur de couche	Etat	Interface	Photo carotte
C3/T3	Enduit	3 cm	/

Collée	
	Couche de forme GNT Gris/bleu	15cm (blocs matériaux anthropiques /poudingues ?)	/	/

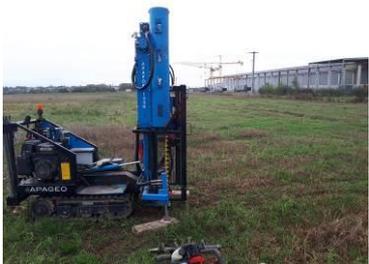
Numéro de sondage	Nature	Epaisseur de couche	Couleur	Etat Hydrique	Photo
T4 (Futur bassin d'orage)	Terre végétale	55 cm	marron	Estimé m à h

Limon graveleux	25 cm	marron	Estimé m	
	Poudingue	60 cm Refus	Jaune	Estimé s à ts

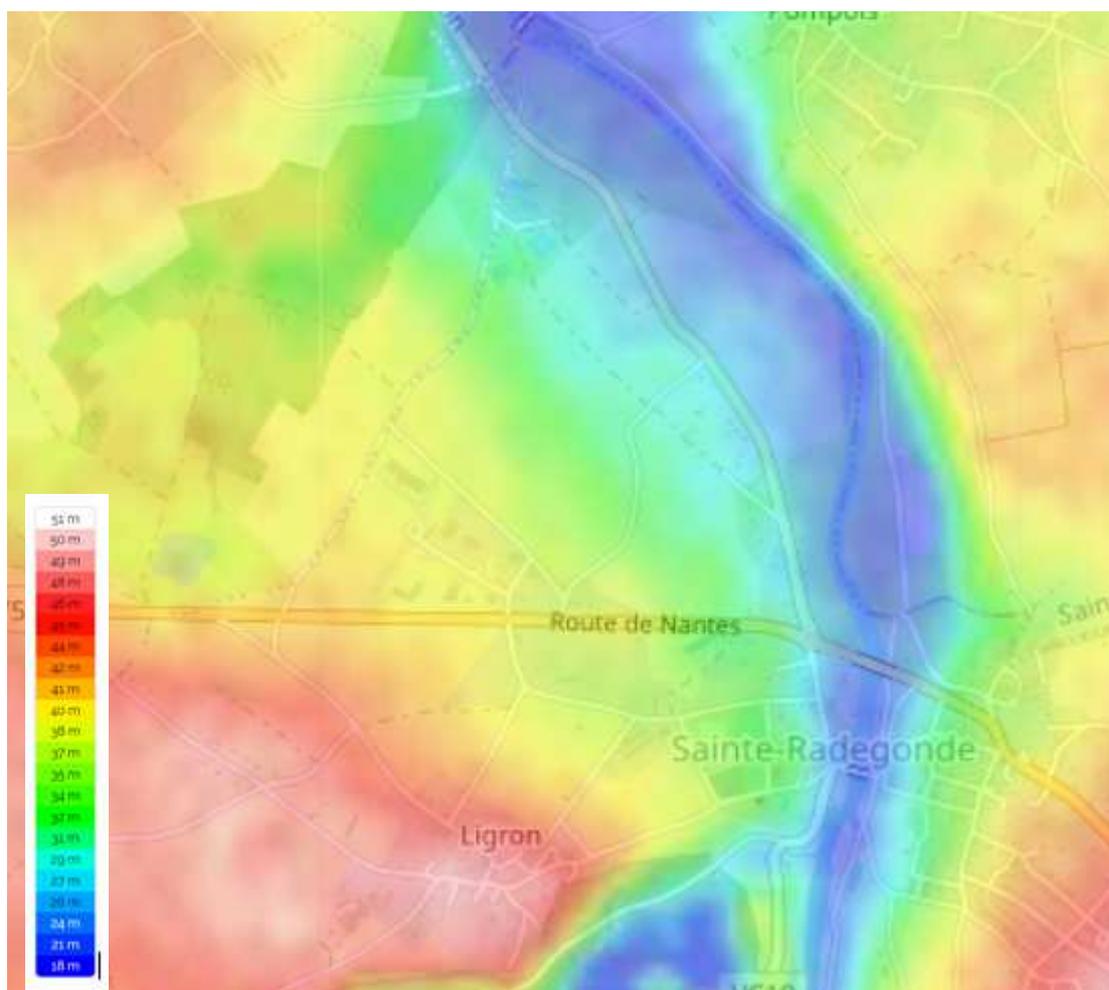
3.1.1. Topographie

Le périmètre d'étude présente un relief assez marqué. Au plus bas, il s'élève à 70m et au plus haut à 76m. Il est à l'image du relief de cette partie des Deux-Sèvres c'est-à-dire avec des pentes orientées vers la vallée du Thouet. Le secteur environnant, comme le site du projet, présente une pente générale du Sud-Ouest vers le Nord-Est.

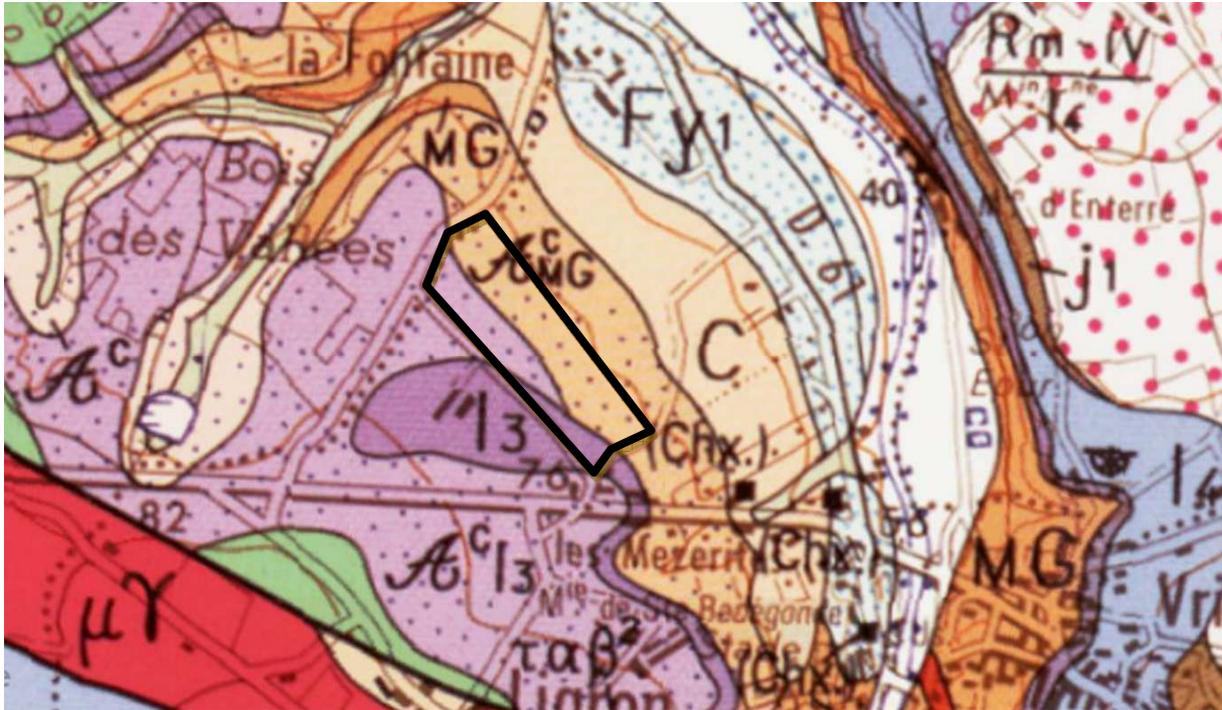
3.1.2. Géologie

Le site se trouve sur les entités géologiques suivantes :

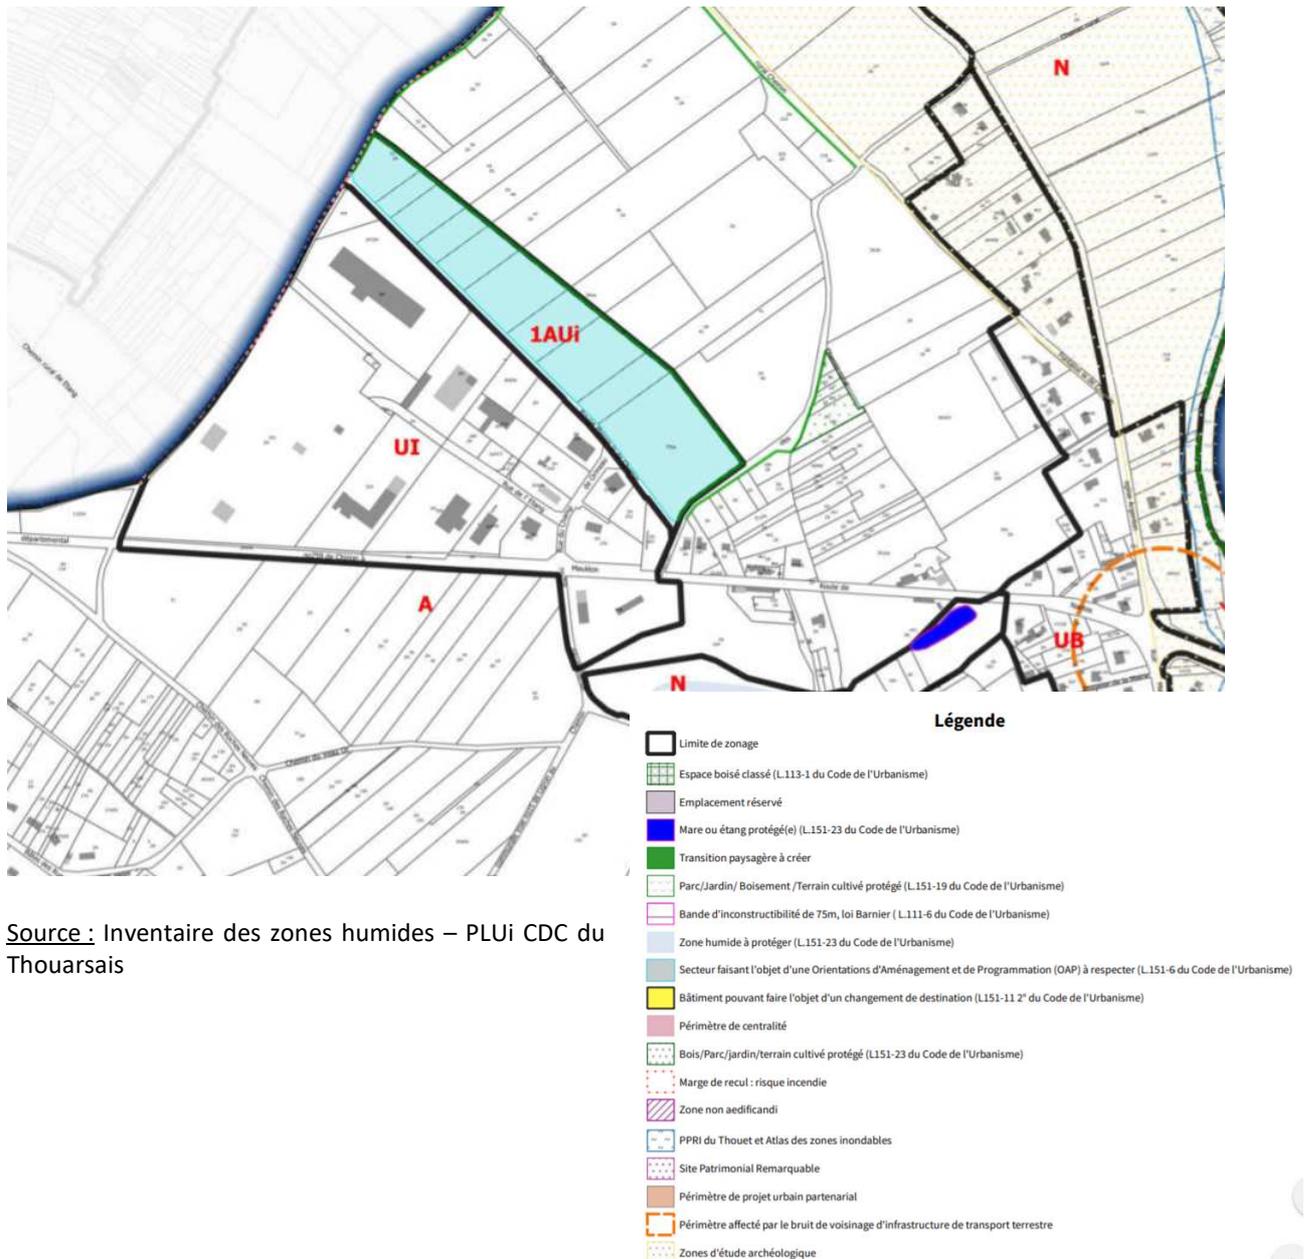
Cette évaluation préliminaire basée sur les données de prélocalisation des zones humides ne révèlent pas de présence de zone humide sur le site du projet.

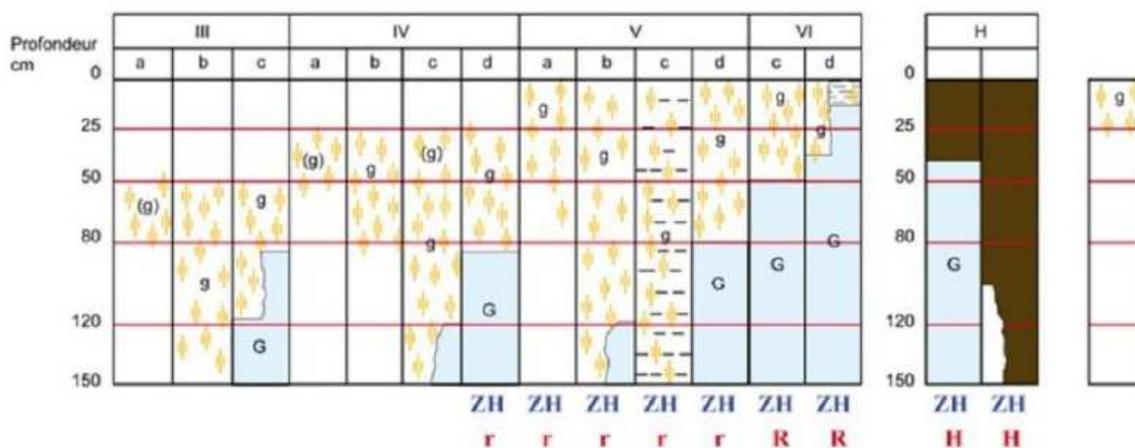
Morphologie des sols correspondant à des "zones humides" (ZH)

- (g) caractère rédoxique peu marqué (pseudogley peu marqué)
- g caractère rédoxique marqué (pseudogley marqué)
- G horizon rédoxique (gley)
- H Histosols R Réductisols
- r Rédoxisols (rattachements simples et rattachements doubles)

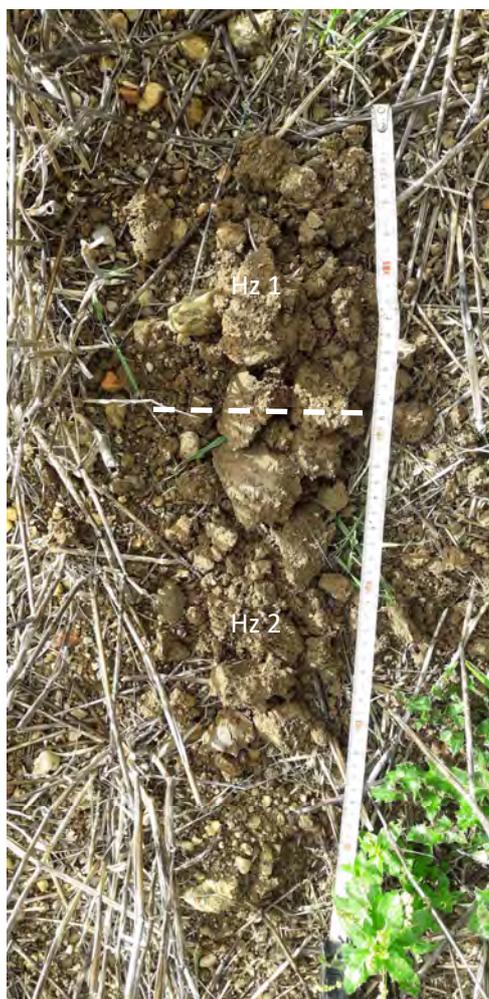
SONDAGE S1

0 – 15 cm : terre végétale

15 – 40 cm : horizon terreux avec de rares traces de rouille non représentatives.

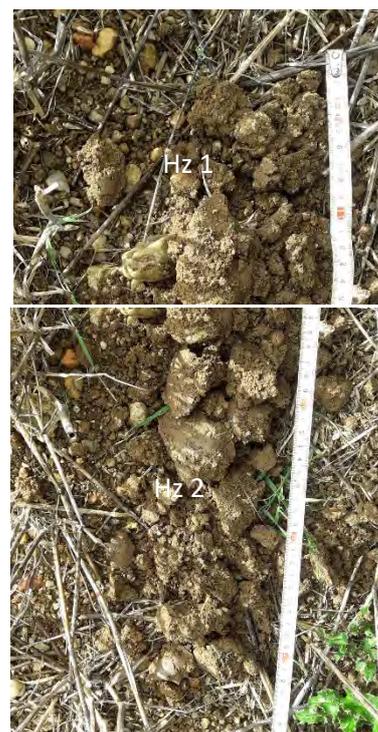
REFUS BLOCS A 40 CM

CLASSE GEPPA RETENUE : classe IV a ou c

AUCUN CARACTERE DE ZONE HUMIDE

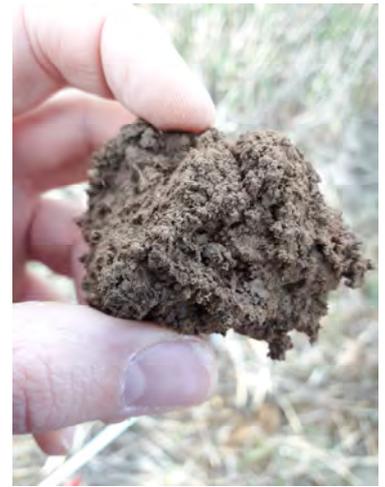
15 – 40 cm : horizon terreux avec
de rares traces de rouille non
représentatives.

REFUS BLOCS A 40 CM

CLASSE GEPPA RETENUE : classe IV c

AUCUN CARACTERE DE ZONE HUMIDE

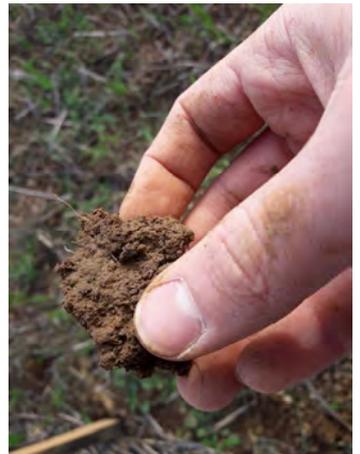
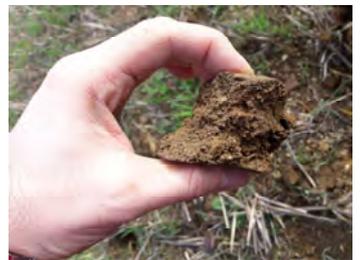
15 – 40 cm : horizon terreux.

REFUS BLOCS A 40 CM

CLASSE GEPPA RETENUE : classe IV c

AUCUN CARACTERE DE ZONE HUMIDE

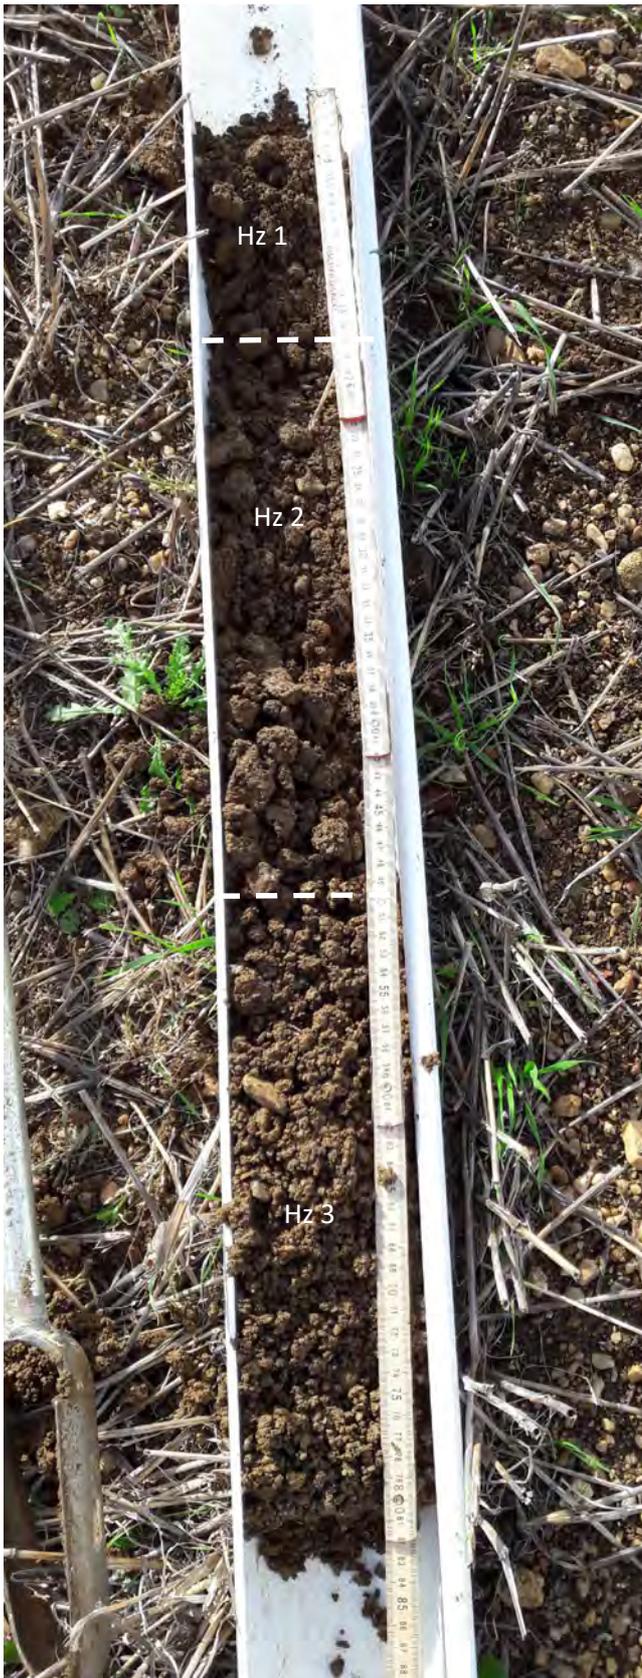
SONDAGE S4

0 – 15 cm : terre végétale

REFUS BLOCS A 85 CM

CLASSE GEPPA RETENUE : classe IVa
AUCUN CARACTERE DE ZONE HUMIDE

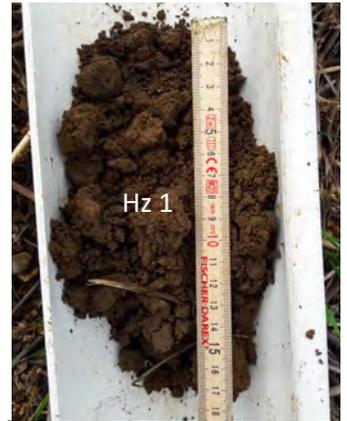
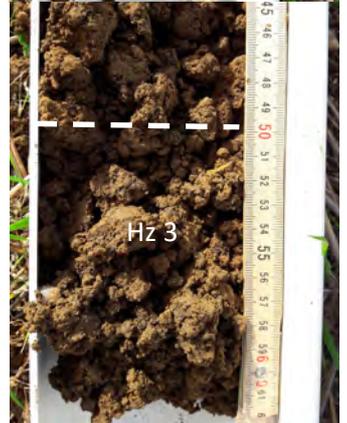
15 – 50 cm : rares traces de rouille non représentatives

50 – 85 cm : horizon plus « granuleux » avec rares traces de rouilles non représentatives

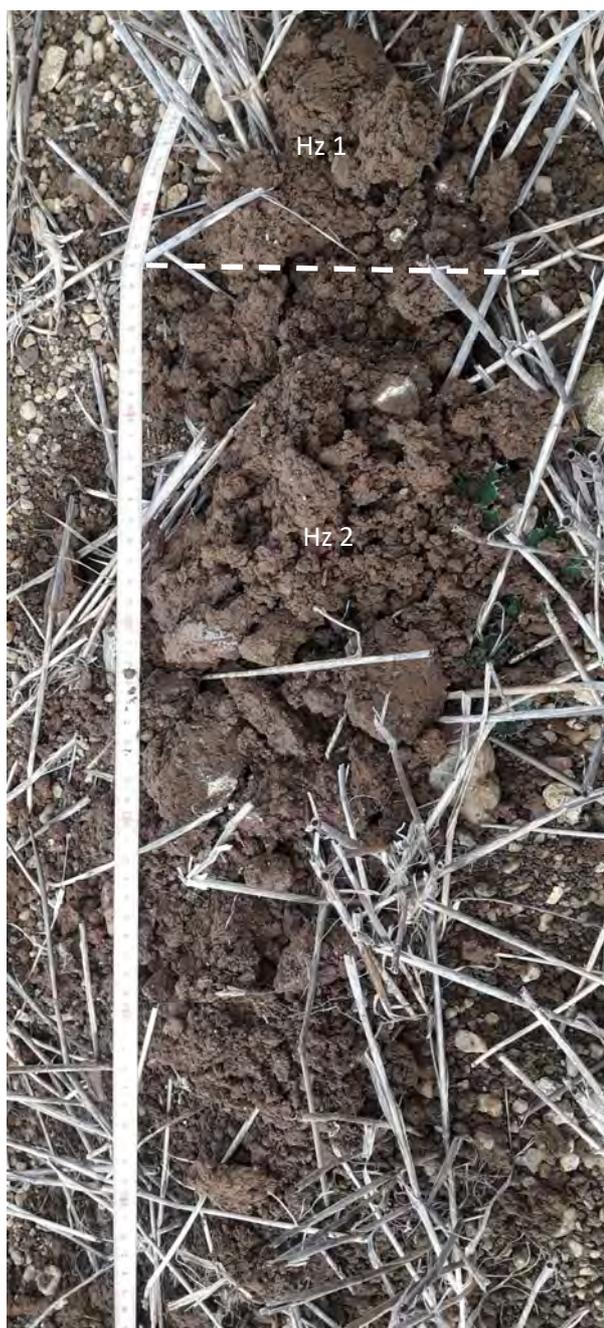
SONDAGE S5

0 – 15 cm : terre
végétale

AUCUN CARACTERE DE ZONE HUMIDE

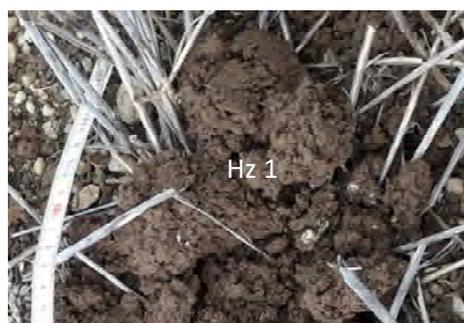
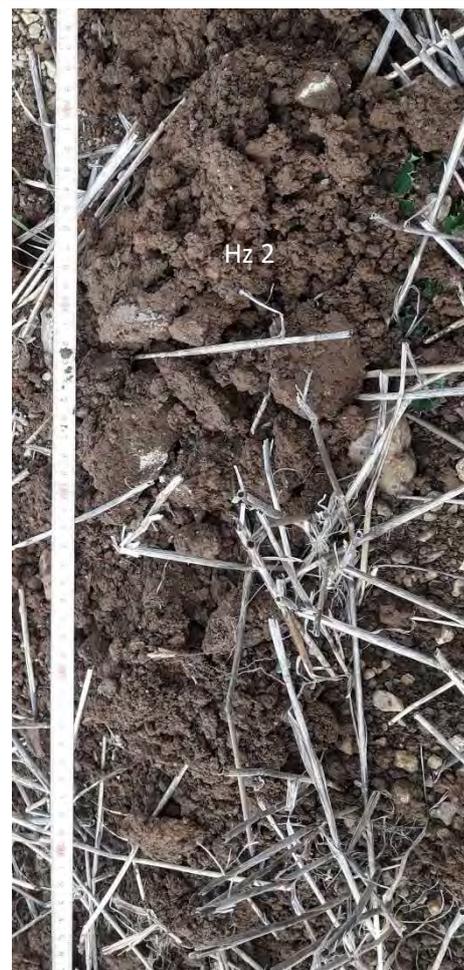
15 – 65 cm : horizon
terreux avec traces de
rouille isolées non
représentatives

REFUS BLOCS A 65 CM

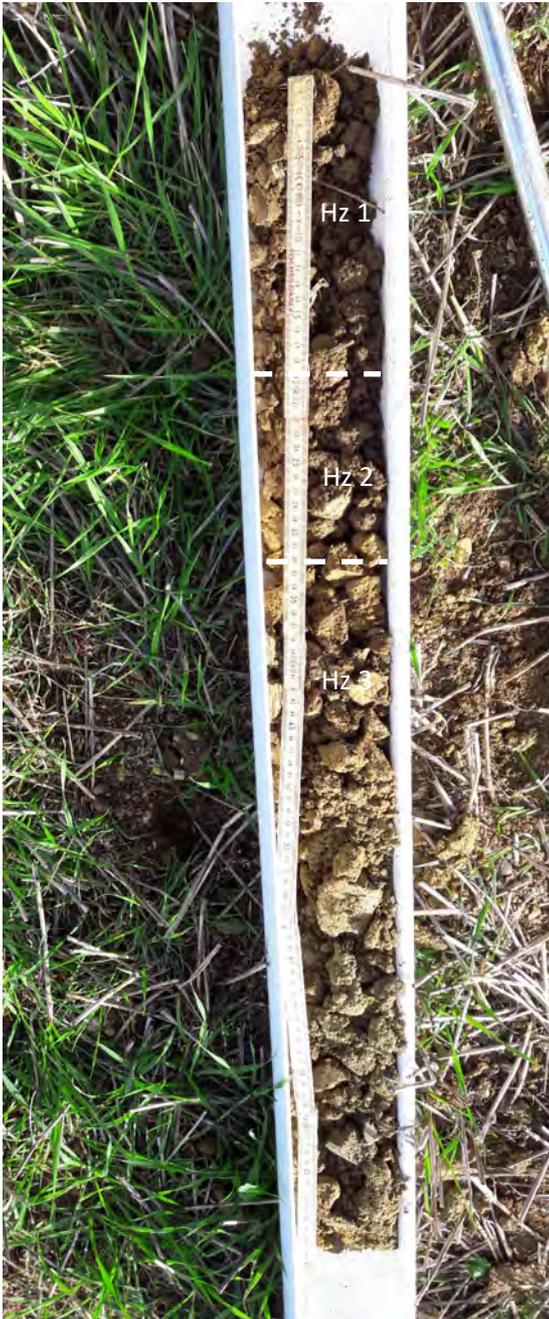
SONDAGE S6

0 – 15 cm : terre végétale

15 – 32 cm : rares traces de rouille non représentatives

CLASSE GEPPA RETENUE : classe IIIc
AUCUN CARACTERE DE ZONE HUMIDE

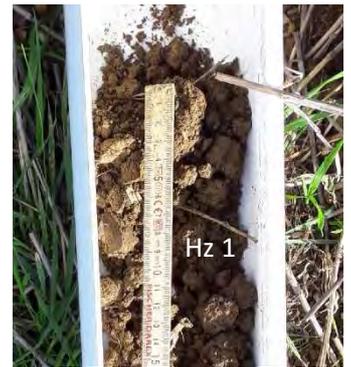
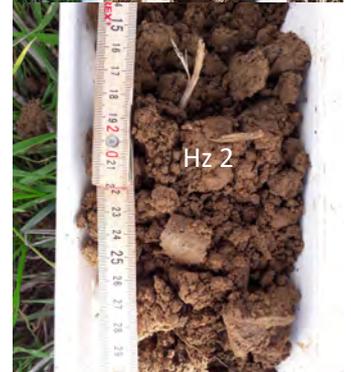
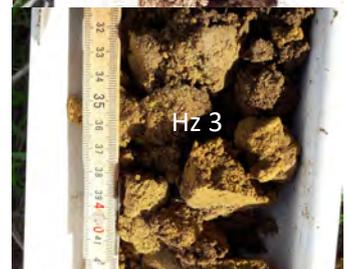
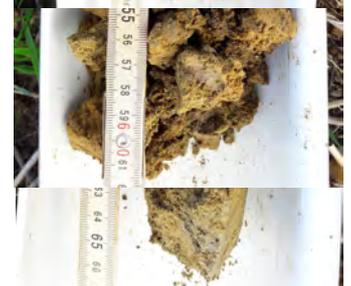
32 – 96 cm : traces de rouille représentatives et quelques traces « vertes » à 32cm, 55 cm et 85 cm

REFUS BLOCS A 96 CM

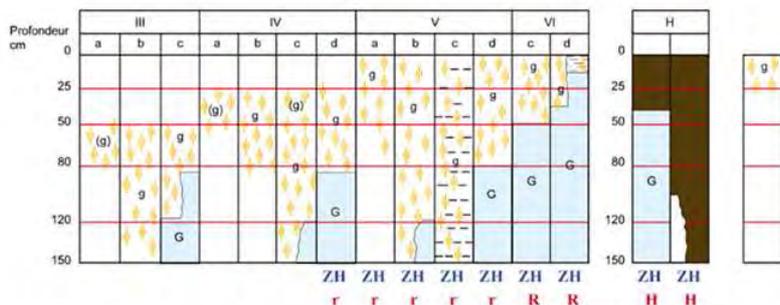
Table GEPPA

Morphologie des sols correspondant à des "zones humides" (ZH)

- (g) caractère rédoxique peu marqué (pseudogley peu marqué)
- g caractère rédoxique marqué (pseudogley marqué)
- G horizon réductique (gley)
- H Histosols R Réductisols
- r Rédoxisols (rattachements simples et rattachements doubles)

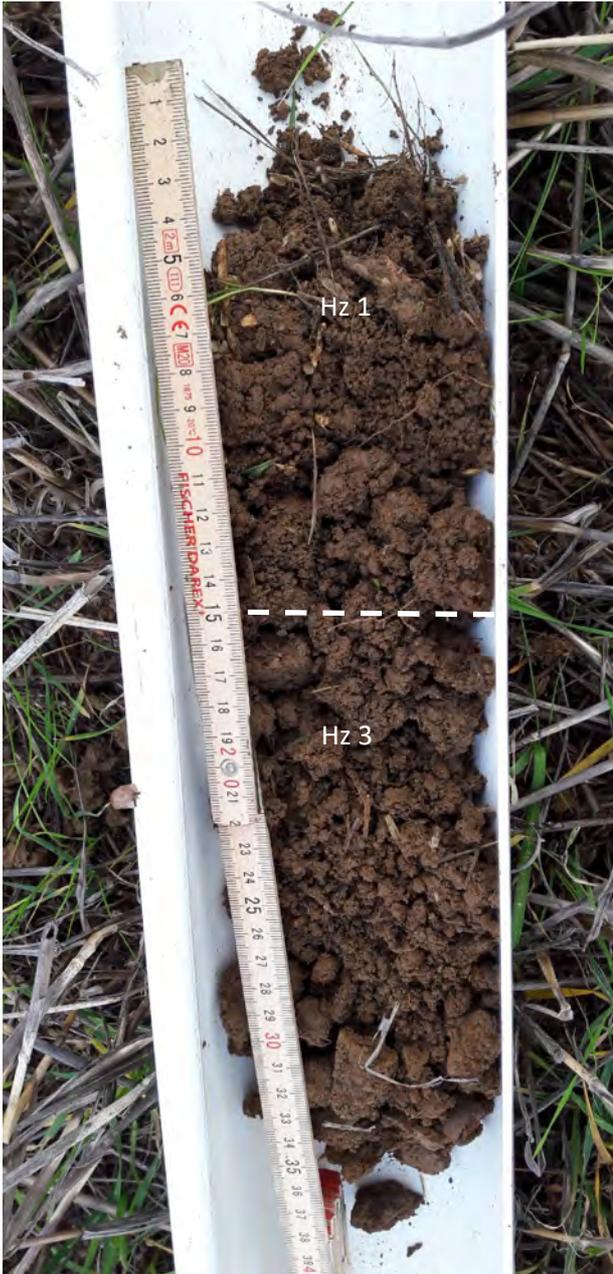
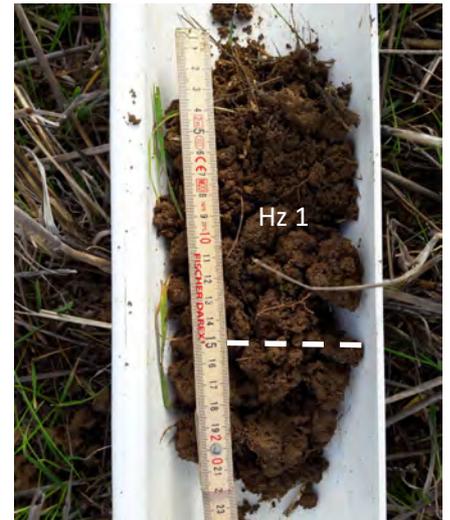
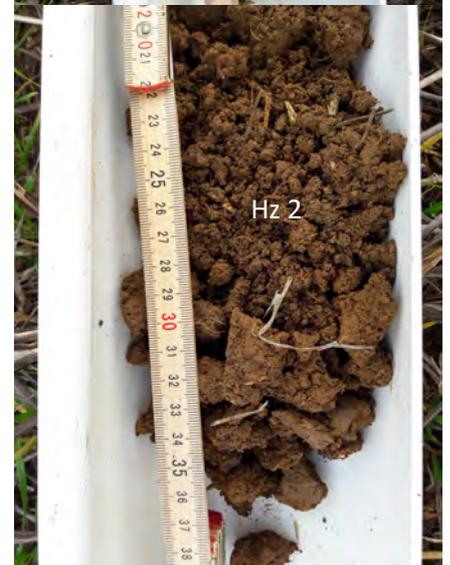
SONDAGE S8 DE FAIBLE PROFONDEUR (DELIMITATION)

0 – 15 cm : terre végétale

15 – 35 cm : horizon
terreux

AUCUN CARACTERE DE ZONE HUMIDE

CLASSE GEPPA RETENUE : classe III

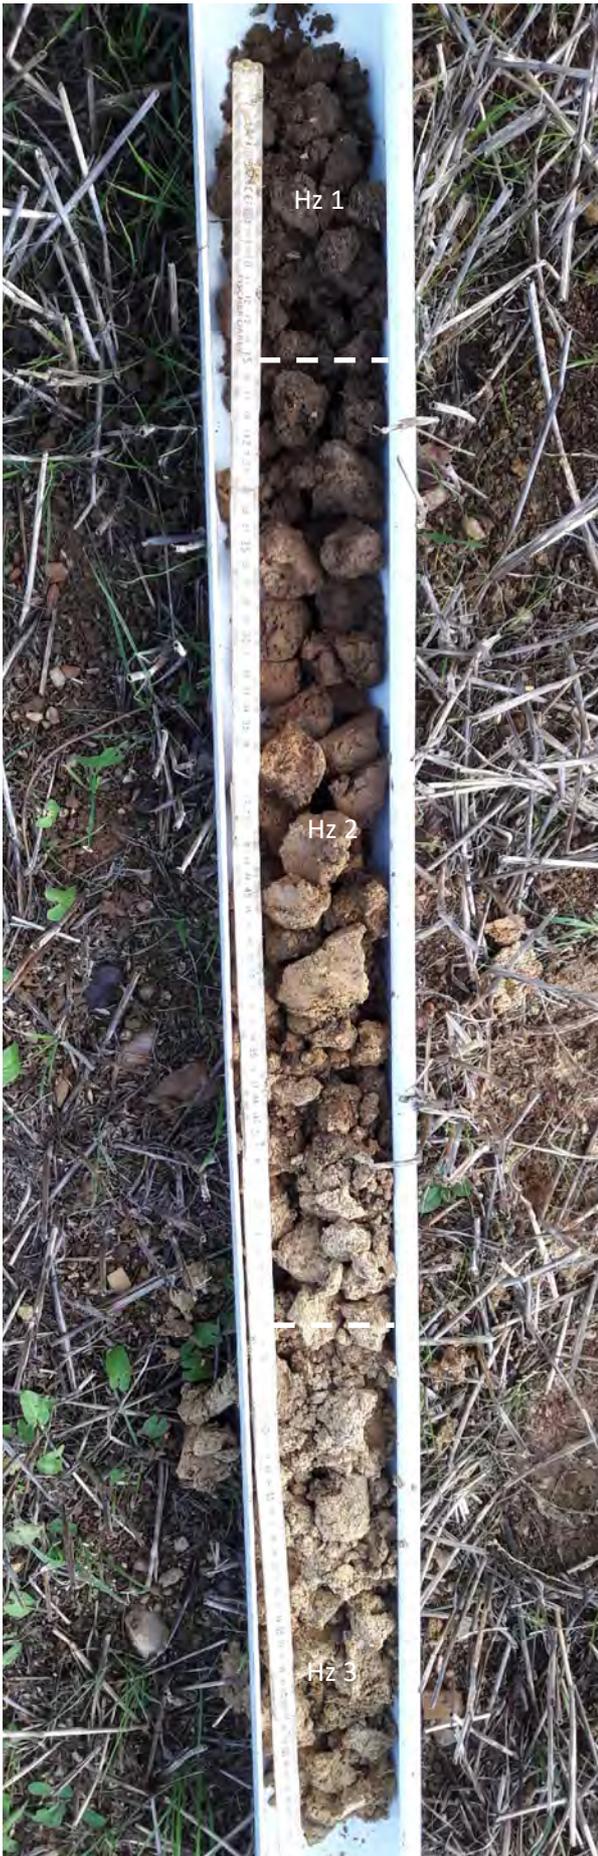
SONDAGE S9

0 – 15 cm : terre végétale

REFUS BLOCS A 115 CM

CLASSE GEPPA RETENUE : classe Vb
CARACTERE REDOXIQUE DE ZONE HUMIDE

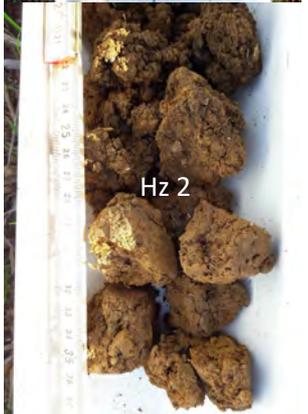
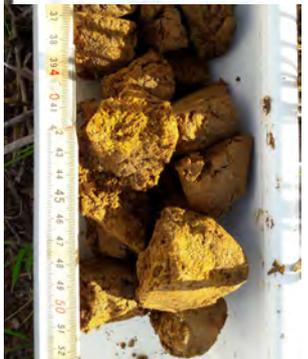
15 – 70 cm : traces de rouille qui s'intensifient en profondeur.
Présence de manganèse.

70 – 115 cm : présence de traces de rouille représentatives et altération du calcaire (traces blanches).

A 85 cm, l'horizon devient plus « spongieux ».

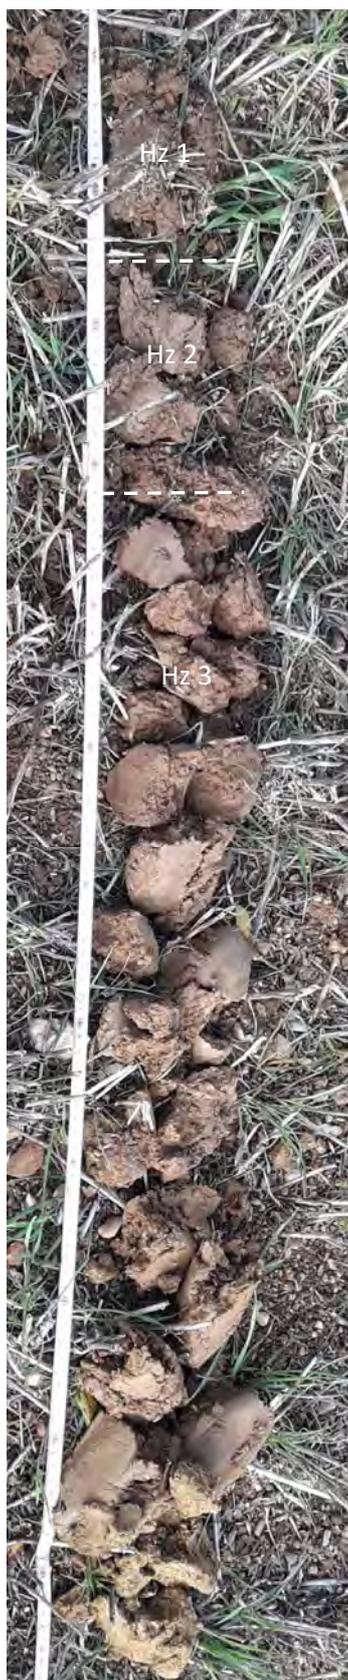
SONDAGE S10

0 – 15 cm : terre végétale

15 – 32 cm : horizon terreux

AUCUN CARACTERE DE ZONE HUMIDE

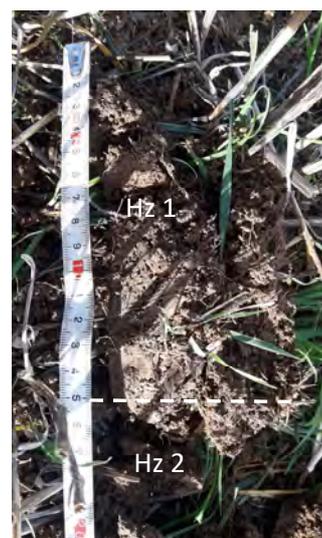
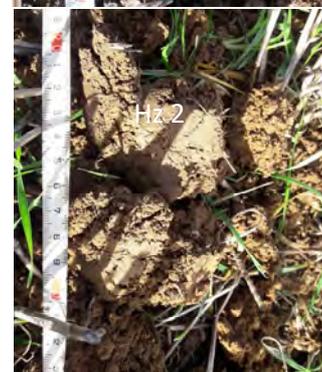
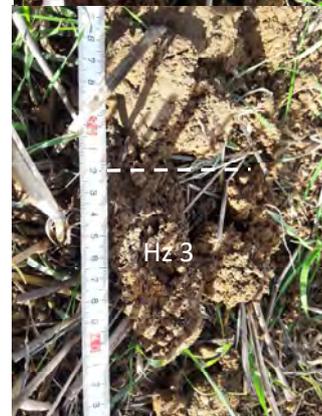
32 – 120 cm : présence de traces de rouille qui s'intensifient en profondeur.

FIN TARRIERE A 120 CM

CLASSE GEPPA RETENUE : classe IVc

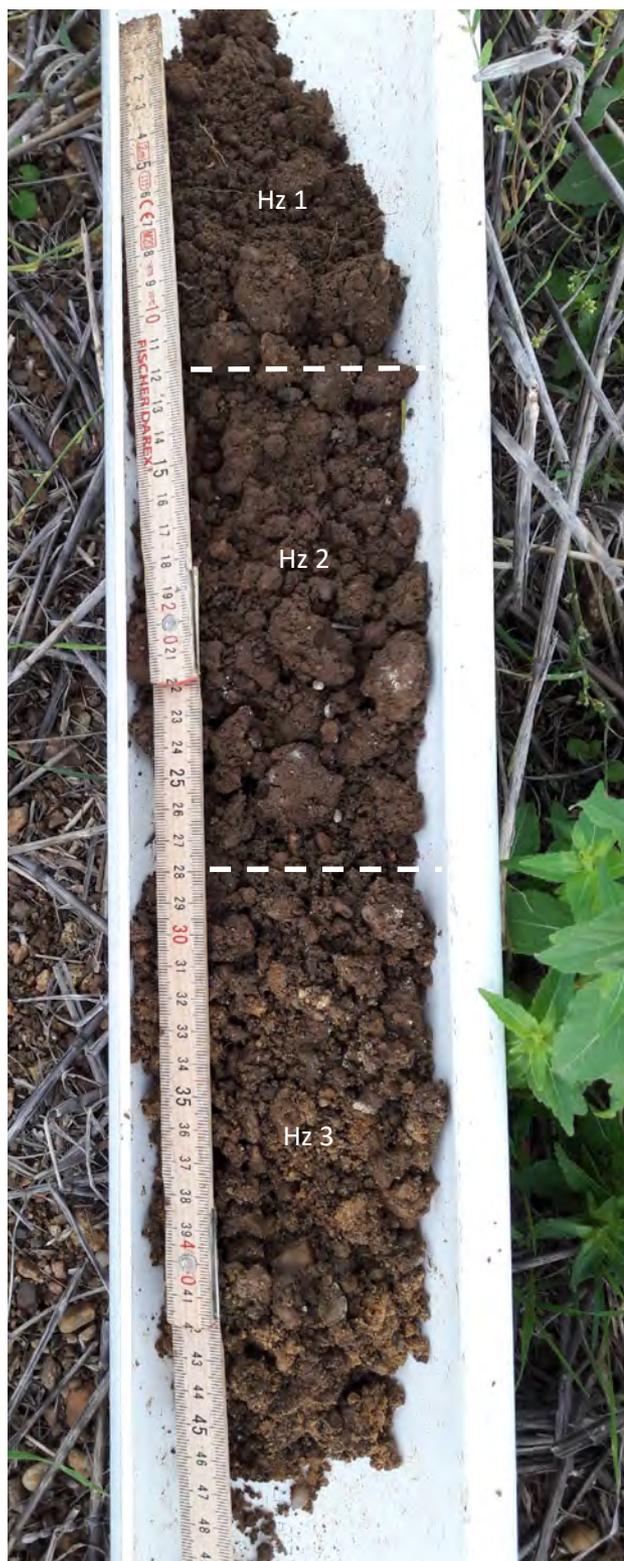
SONDAGE S11

0 – 12 cm : terre végétale

AUCUN CARACTERE DE ZONE HUMIDE

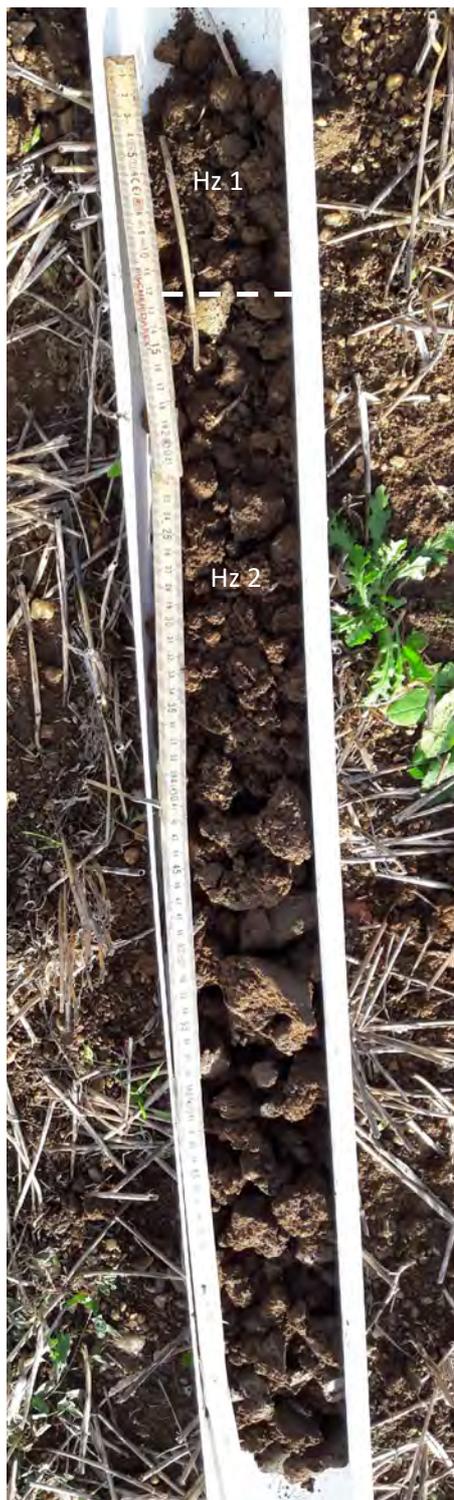
SONDAGE S14

0 – 12 cm : terre végétale

12 – 90 cm : horizon terreux avec de rares traces de rouille non représentatives (à 15 cm et 65 cm).

REFUS BLOCS A 90 CM

CLASSE GEPPA RETENUE : classe IVa
AUCUN CARACTERE DE ZONE HUMIDE

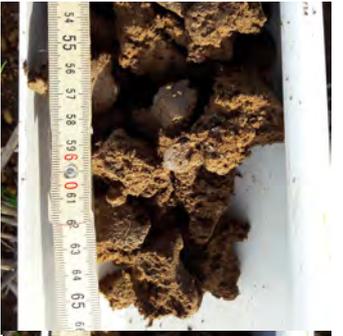
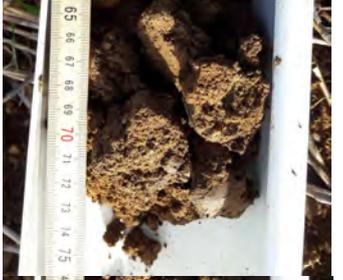
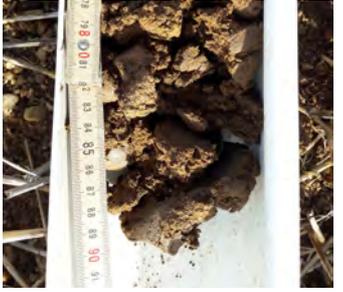
Observation n° : S16 (SMP)

Profondeur prospectée : 33 cm ; Cause arrêt avant 120 cm : Sondage de délimitation

Classe GEPPA retenue : classe IVa => Sol significatif de Zone Humide : OUI NON

CLASSE GEPPA RETENUE : classe IV
AUCUN CARACTERE DE ZONE HUMIDE

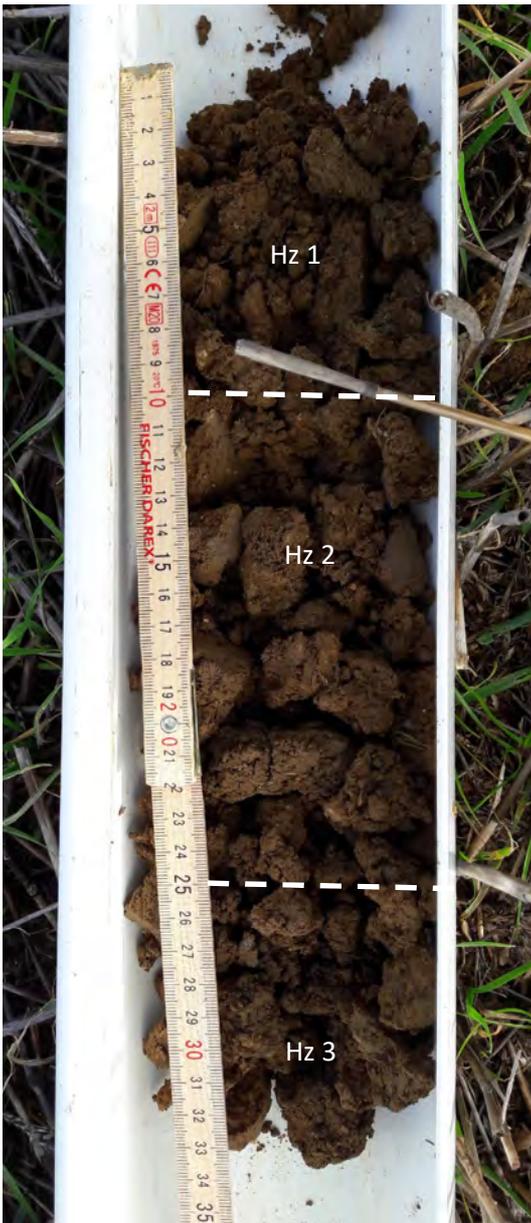
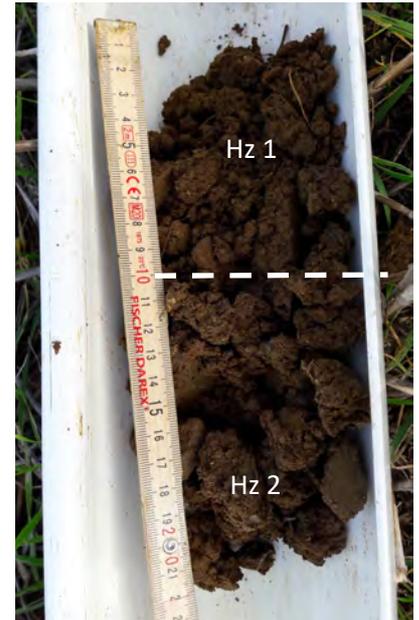
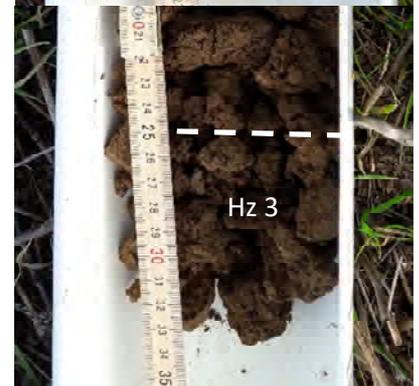
SONDAGE S16 A FAIBLE PROFONDEUR (DELIMITATION)

0 – 10 cm : terre végétale

10 – 25 cm : horizon terreux.

25 – 33 cm : horizon terreux avec de rares traces de rouille non représentatives.

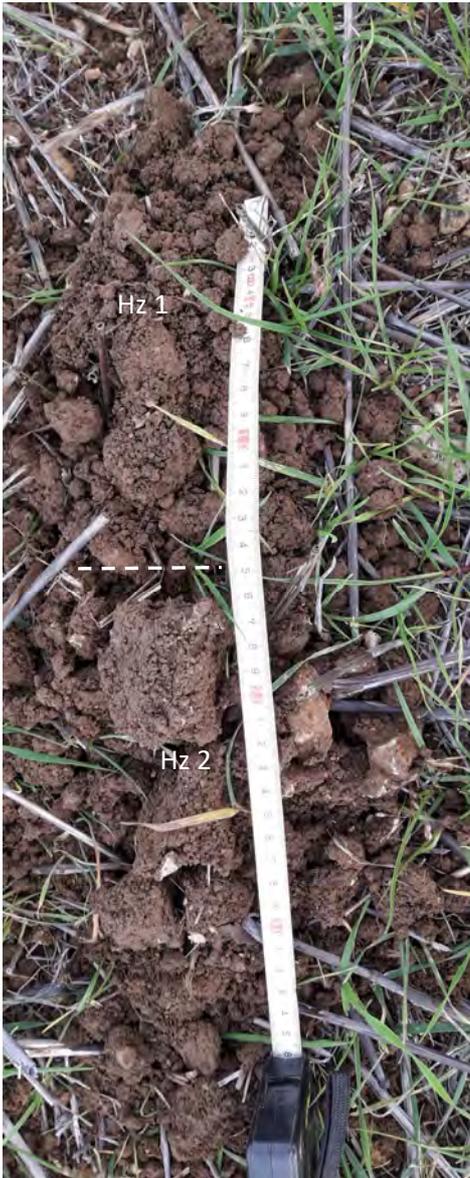
SONDAGE S17

0 – 15 cm : terre végétale

15 – 35 cm : horizon terreux.

REFUS BLOCS A 35 CM

CLASSE GEPPA RETENUE : classe III

AUCUN CARACTERE DE ZONE HUMIDE

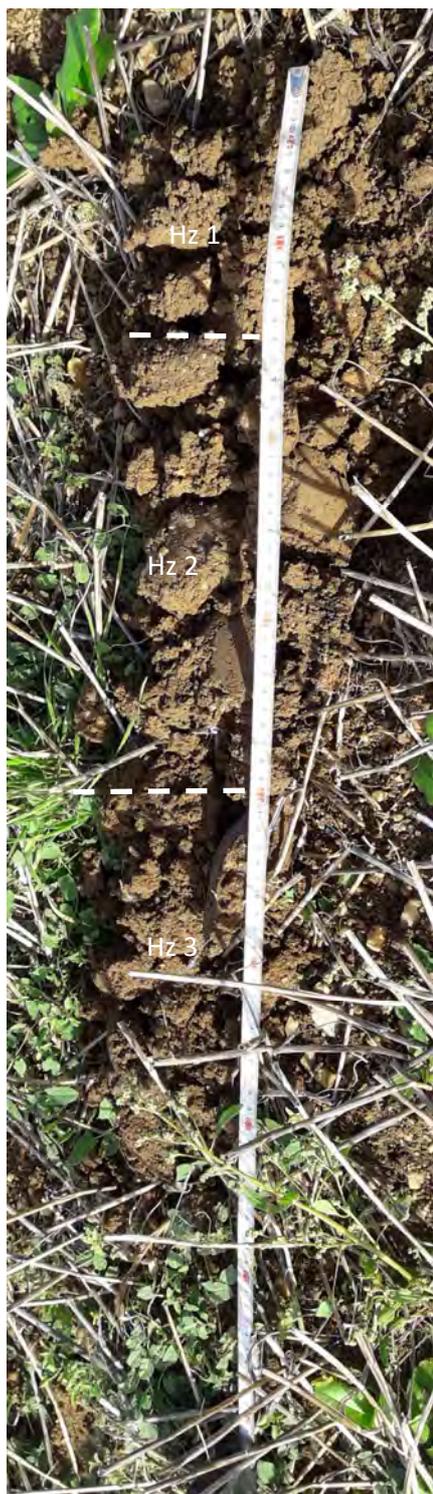
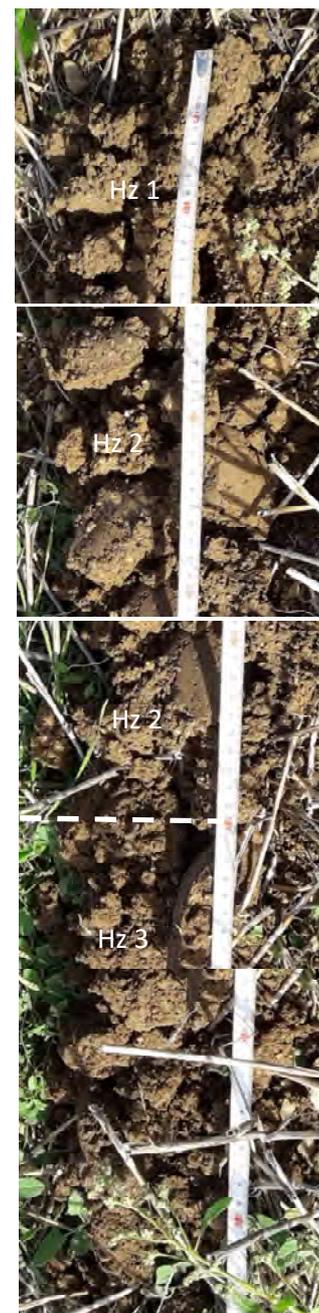
SONDAGE S24

0 – 15 cm : terre végétale

15 – 40 cm : présence de rares traces de rouille isolées.

40 – 65 cm : présence de traces de rouille qui s'intensifient en profondeur

REFUS BLOCS A 65 CM

CLASSE GEPPA RETENUE : classe IVc
AUCUN CARACTERE DE ZONE HUMIDE

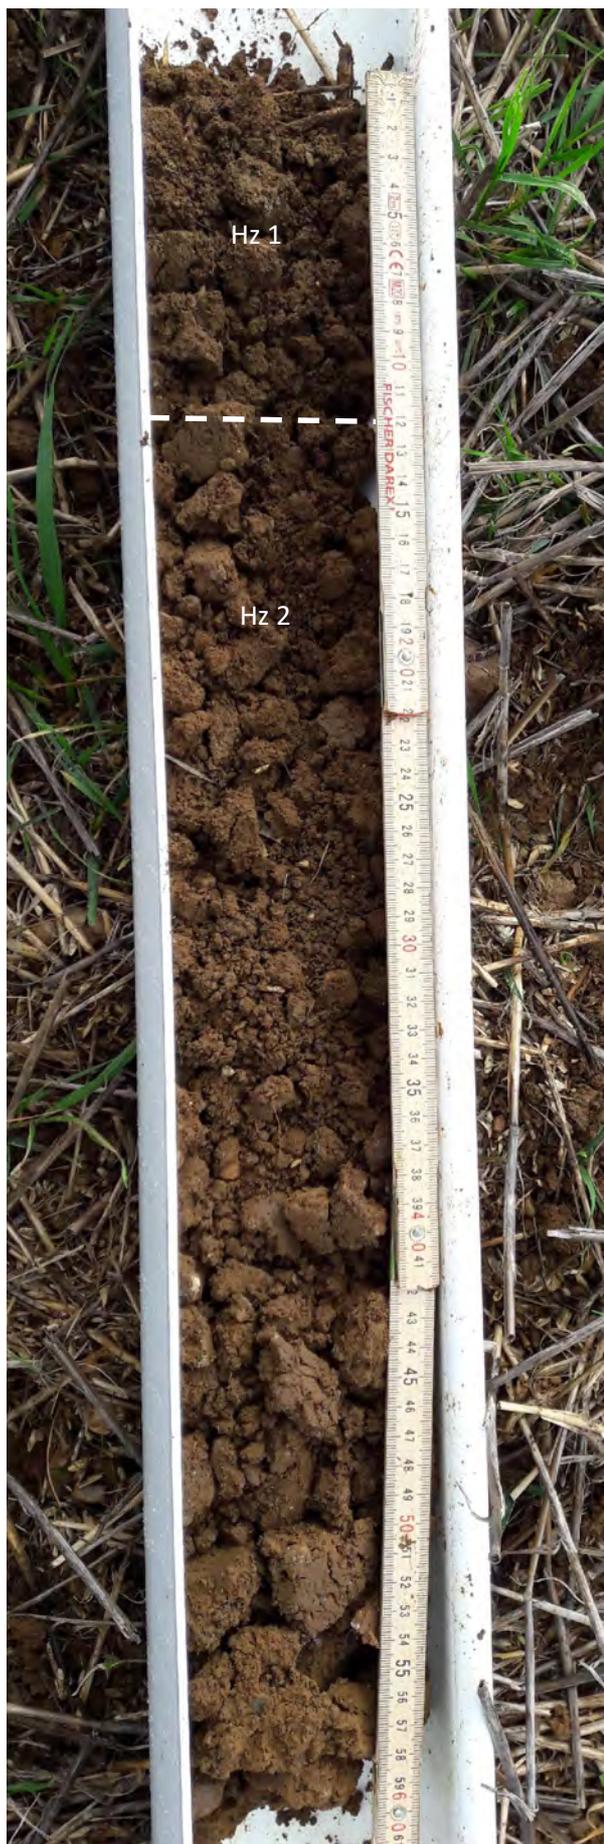
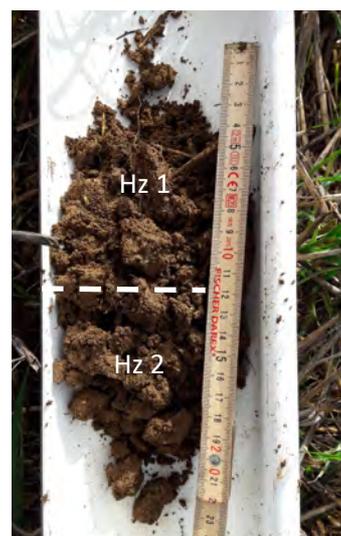
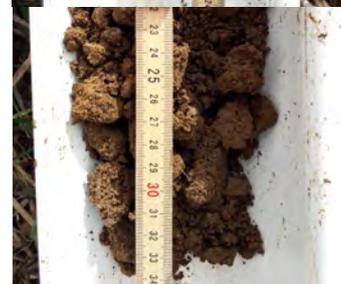
0 – 12 cm : terre végétale

12 – 60 cm : horizon terreux.

Présence de manganèse.

REFUS BLOCS A 60 CM

CLASSE GEPPA RETENUE : classe IIIa
AUCUN CARACTERE DE ZONE HUMIDE

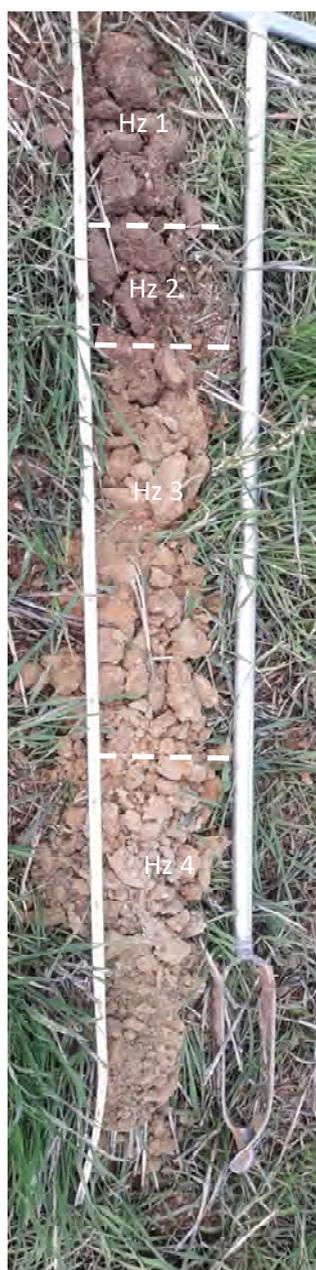
SONDAGE S26

0 – 15 cm : terre végétale

15 – 25 cm : horizon terreux.

25 – 60 cm : présence de traces de rouille qui s'intensifient en profondeur.

60 – 120 cm : présence de traces de rouille représentatives et quelques traces bleues réductiques.

FIN TARRIERE A 120 CM

CLASSE GEPPA RETENUE : classe IIIc

AUCUN CARACTERE DE ZONE HUMIDE
